**RELATÓRIO DE FISCALIZAÇÃO TÉCNICA DOS SISTEMAS DE ÁGUA E
ESGOTO DO MUNICÍPIO DE
INDAIATUBA**

PRESTADOR: SERVIÇO AUTÔNOMO DE ÁGUA E ESGOTO DE INDAIATUBA – SAAE

Relatório R7 – Não Conformidades

Americana, junho de 2018

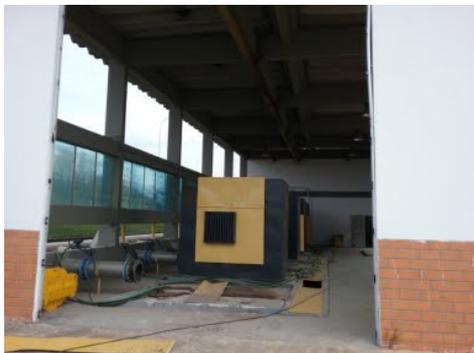
Imagem(6)

Descrição(6): Galpão com os compressores-sopradores de ar ao sistema de aeração dos Reatores

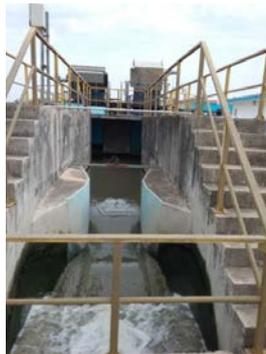
Imagem(8)

Descrição(8): vista do interior do tratamento preliminar com as grades mecanizadas do desarenador e o medidor de vazão ultrassônico na Calha Parshall das vazões para o controle na CCO

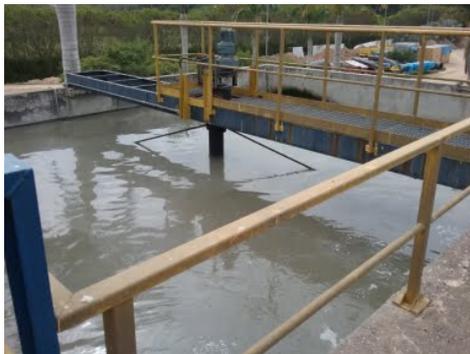
Imagem(9)

Descrição(9): Caixa distribuidora de esgoto bruto que passou pelo tratamento preliminar e vai para os Reatores Aeróbios e Lodos Ativados

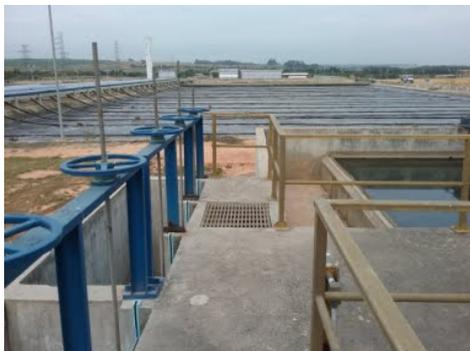
Imagem(10)

Descrição(10): Comportas de manobras das vazões e encaminhamento aos Reatores Aeróbios ao fundo da foto um dos reatores

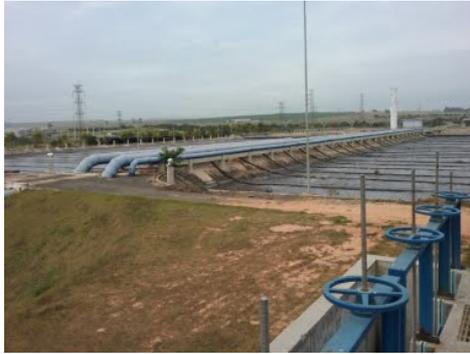
Imagem(11)

Descrição(11): Vista geral dos dois módulos de tratamento dos Reatores Aeróbios, evidenciando a linha de ar comprimido distribuído ao longo dos mesmos para a difusão do ar no fundo dos mesmos

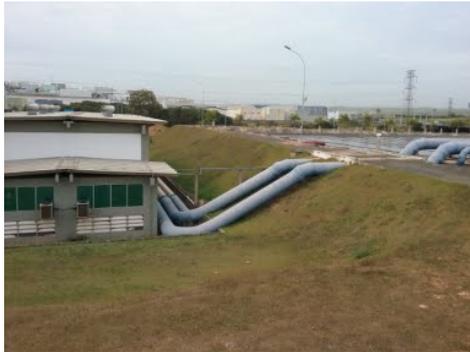
Imagem(12)

Descrição(12): Barracão dos sopradores e a linha de ar comprimido principal para a distribuição nas linhas secundárias nos 2 Reatores aeróbios

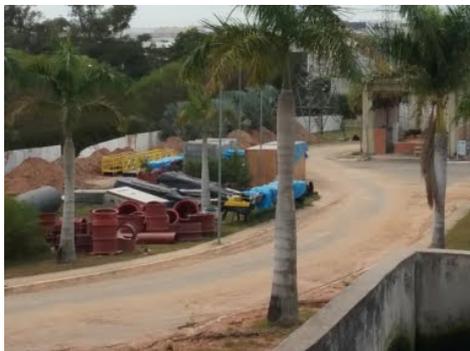
Imagem(14)

Descrição(14): Conexões e equipamentos estocados no canteiro de obras para promover as reformas e ampliação da ETE Mário Araldo Candelo

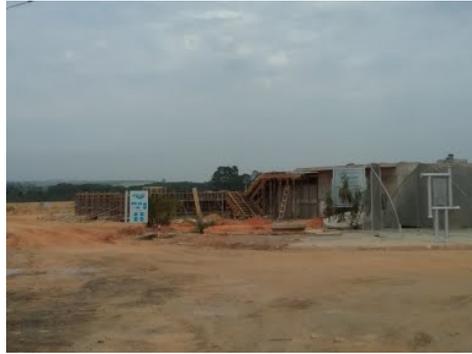
Imagem(15)

Descrição(15): Detalhes das obras em concreto armado das ampliações previstas na ETE e ao fundo escavações dos Reatores aeróbios

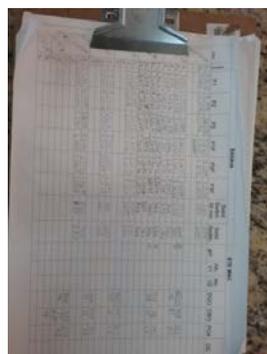
Imagem(18)

Descrição(18): Planilha de controle e monitoramento do processo de tratamento de esgoto conforme exigências da Legislação

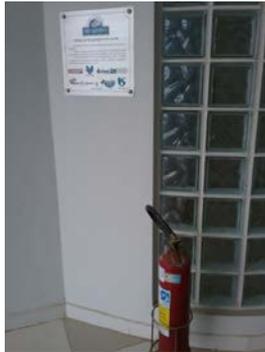
Imagem(20)

Descrição(20): Placa de identificação da ETE
