**RELATÓRIO DE FISCALIZAÇÃO TÉCNICA DOS SISTEMAS DE ÁGUA E  
ESGOTO DO MUNICÍPIO DE  
PIRASSUNUNGA**

**PRESTADOR: SERVIÇO DE ÁGUA E ESGOTO DE PIRASSUNUNGA – SAEP**

**Relatório R7 –Não Conformidades**

**Americana, junho de 2017**

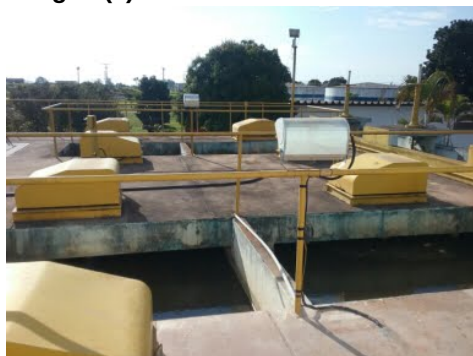
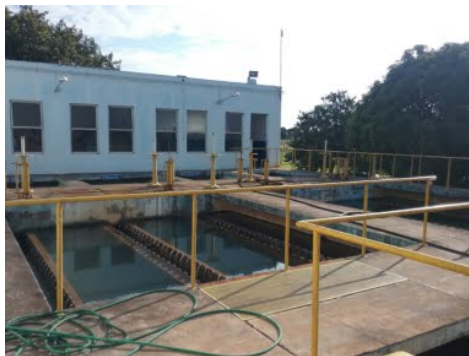
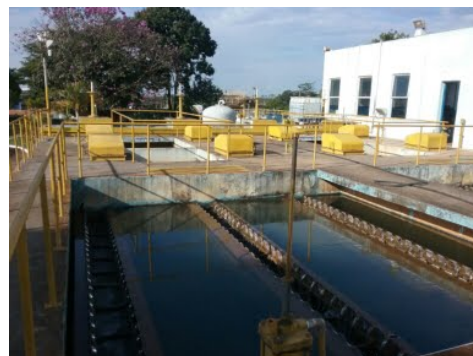
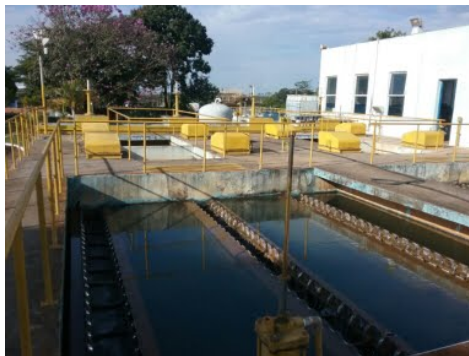
**Imagem(1)**

**Descrição(1):** Aspecto geral da ETA II

**Item 5.12:** Existência de locais sem guarda-corpos ou escadas adequadas (Art. 5.21.1 da NBR 12216/1992). Prazo: Imediato

Os guarda-corpos entre os decantadores e filtros apontados no R2, ainda não foram instalados pelo SAEP.

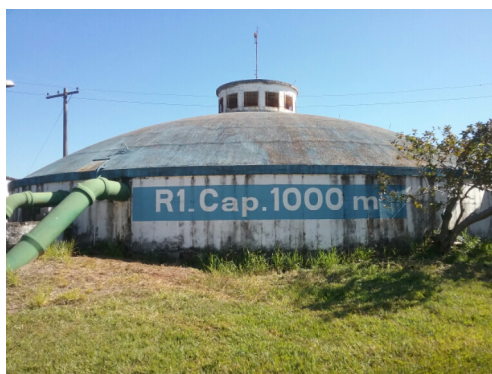
**Imagem(1)**

**Item 6.3:** Existência de vazamentos aparentes nas instalações (Art. 2º da Lei Federal 11.445/2007).  
Prazo: Imediato

Os vazamentos aparentes apontados no R4 ainda não foram resolvidos pelo SAEP.

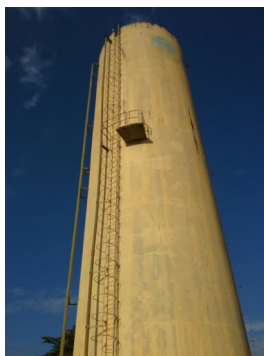
**Imagem(1)**

**Descrição(1):** Reservatório Vila Esperança

**Item 6.3:** Existência de vazamentos aparentes nas instalações (Art. 2º da Lei Federal 11.445/2007).  
Prazo: Vencida

**Informações complementares:** Existência de vazamentos aparentes apontada no R4 ainda não foi resolvida pelo SAEP.

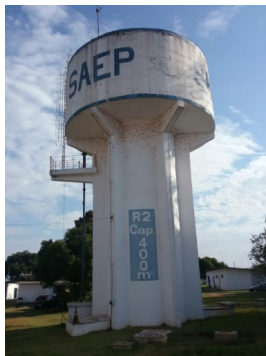
**Imagem(1)**

**Descrição(1):** Reservatório R2

**Informações complementares:** O vazamento aparente apontado no R4 foi resolvido pelo SAEP.

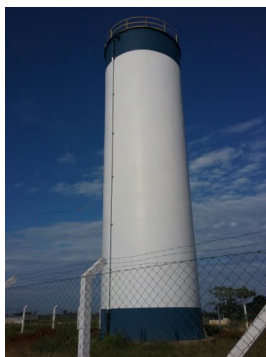
**Imagem(1)**

**Descrição(1):** Reservatório San Martinho

**Informações complementares:** Ausência de identificação da área e existência de vazamentos aparentes apontada no R4 foi resolvida pelo SAEP.

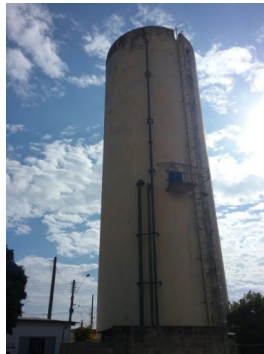
**Imagem(1)**

**Descrição(1):** Reservatório Vila Belmiro

**Item 6.3:** Existência de vazamentos aparentes nas instalações (Art. 2º da Lei Federal 11.445/2007).  
Prazo: Imediato

**Informações complementares:** Esse reservatório havia sido impermeabilizado pelo SAEP, mas há indícios de vazamento.

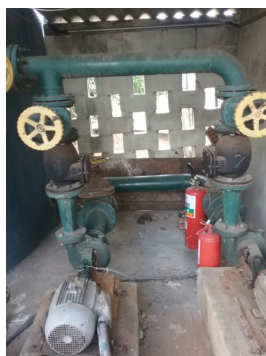
**Imagem(1)**

**Descrição(1):** EEAT Vila Belmiro

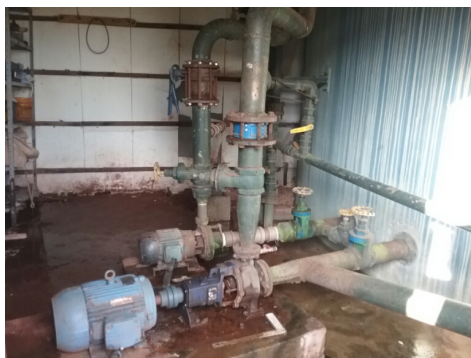
**Imagem(1)**

**Descrição(1):** Conjuntos de recalque

**Item 4.7:** Drenagem inadequada de água de lubrificação de gaxetas (Art. 5.5.2.1 da NBR 12214/1992).

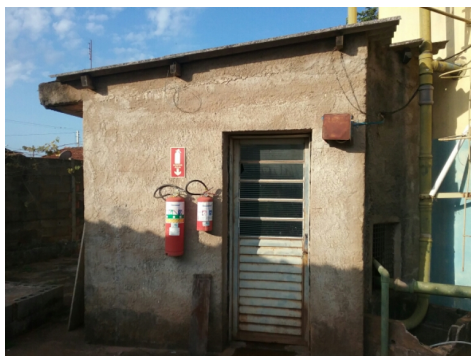
**Imagem(2)**

**Descrição(2):** EEAT Vila Esperança
