**RELATÓRIO DE FISCALIZAÇÃO TÉCNICA DOS SISTEMAS DE ÁGUA E
ESGOTO DO MUNICÍPIO DE
CAPIVARÍ**

PRESTADOR: SERVIÇO AUTÔNOMO DE ÁGUA E ESGOTO DE CAPIVARÍ – SAAE

Relatório R8 – Não Conformidades

Americana, maio de 2018

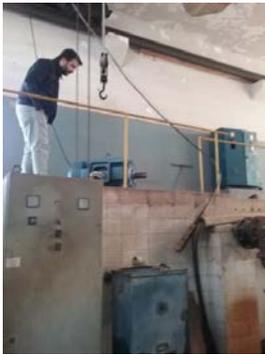
Imagem(16)

Descrição(16): Motor reserva em posição para içamento pela talha em possível substituição, pois esta Elevatória da ETA I encontra-se em reformas

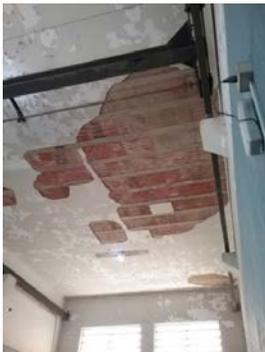
Imagem(17)

Descrição(17): Situação do teto da casa de bombas da Elevatória da ETA I

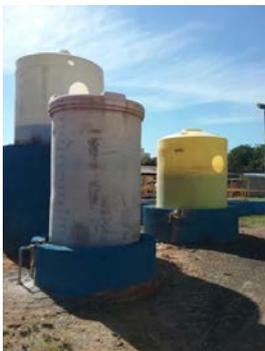
Imagem(19)

Descrição(19): Tanques de reservação de produtos químicos concentrados com as bacias de contenção avariadas e encontram-se em reforma por exigências da CETESB, visando construir um abrigo coberto aos mesmos e melhoria nas bacias de contenção

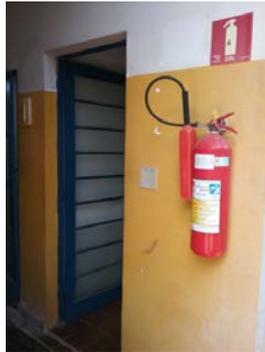
Imagem(16)

Descrição(16): Extintor de incêndio

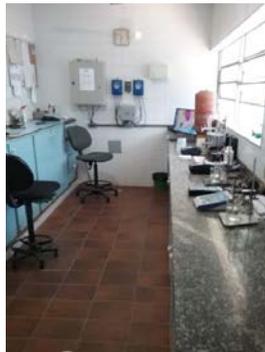
Imagem(17)

Descrição(17): Vista geral do laboratório de análises químicas do processo de tratamento da água na ETA 2

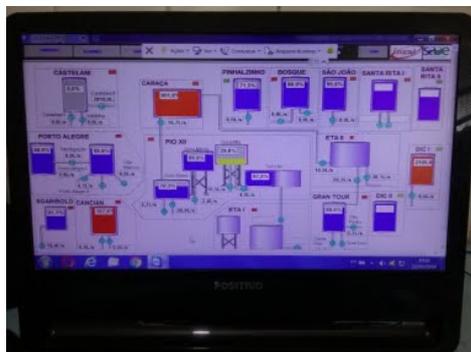
Imagem(18)

Descrição(18): CCO de visualização dos níveis d'água dos Reservatórios de distribuição da água tratada

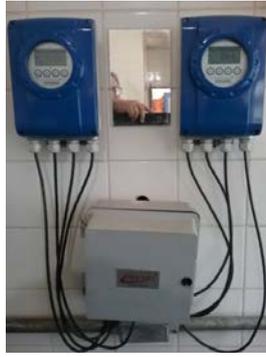
Imagem(19)

Descrição(19): Amostrador das vazões da elevatória de água bruta e da tratada para a distribuição
Imagem(20)

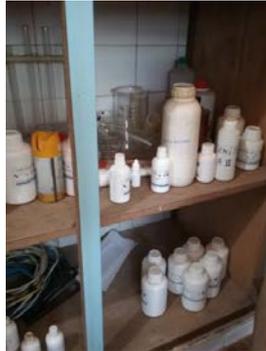
Descrição(20): Produtos químicos reagentes rotulados com a indentificação e dispensados dentro do armário fechado

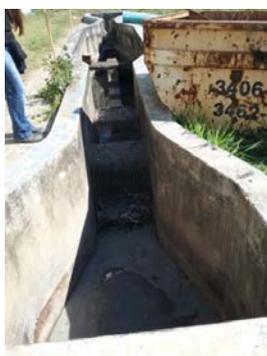
Imagem(1)

Descrição(1): Tratamento preliminar com o gradeamento fixo e limpeza manual

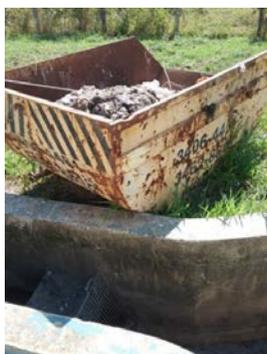
Imagem(2)

Descrição(2): Caçamba com resíduos retirados manualmente do gradeamento, destinados ao Aterro Sanitário licenciado

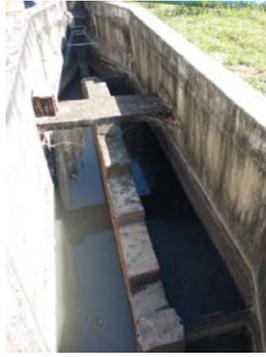
Imagem(3)

Descrição(3): Desarenadores
Imagem(4)

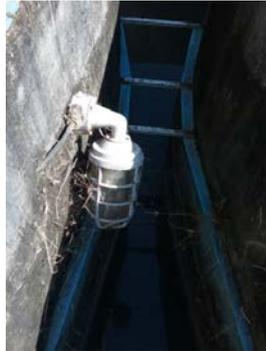
Descrição(4): Calha Parshall
Imagem(5)

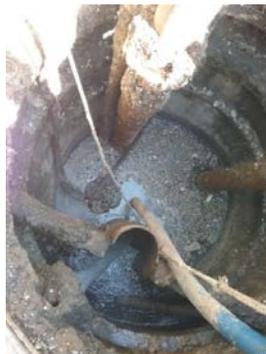
Descrição(5): Poço de sucção com bomba submersível da Elevatória de esgoto bruto que recalca esgoto do tratamento preliminar aos módulos de tratamento do tipo Reatores Aeróbios com aeradores de superfície e por batelada

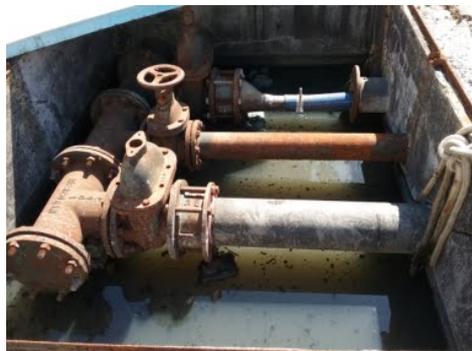
Imagem(6)

Descrição(6): Caixa do barrilete de recalque

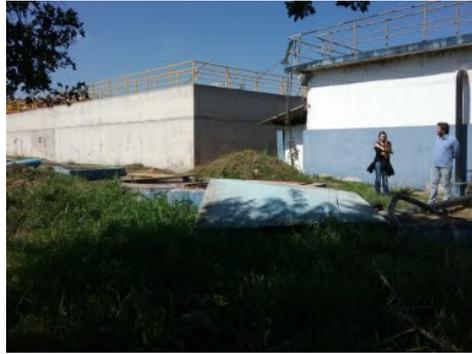
Imagem(7)

Descrição(7): Vista do exterior dos Reatores Aeróbios existentes e do módulo novo em final de construção
Imagem(8)

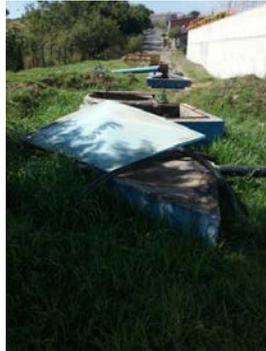
Descrição(8): Vista geral do tratamento preliminar, poço da elevatória de esgoto bruto ao lado dos módulos de tratamento

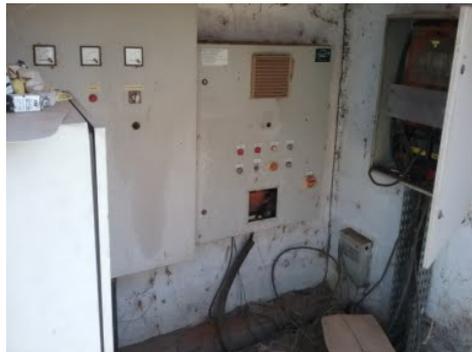
Imagem(9)

Descrição(9): Painéis de Comando elétrico dos conjuntos motobombas da Elevatória de Esgoto bruto e dos Aeradores superficiais dos Reatores existentes

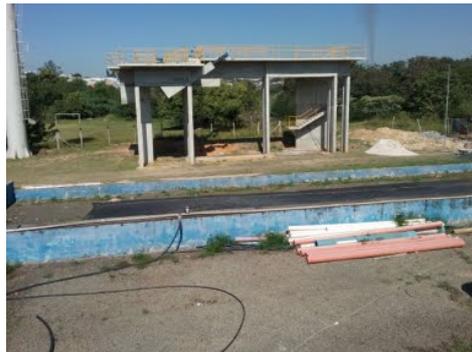
Imagem(12)

Descrição(12): Leito de secagem dos resíduos sólidos de esgoto em bag. Ao fundo estrutura em concreto armado do módulo do novo módulo de tratamento preliminar da ETE Porto Alegre, em final de construção

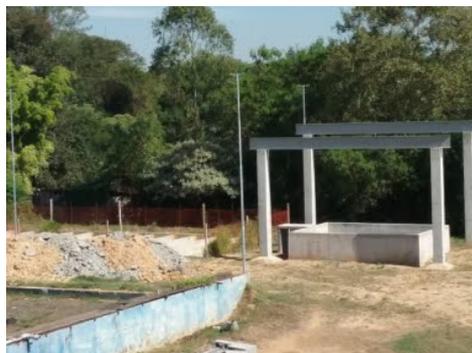
Imagem(13)

Descrição(13): Estrutura de concreto armado com pórtico e bacia de contenção, do futuro reservatório de hipoclorito para desinfecção do efluente tratado, situado ao lado do tanque de contato também em construção

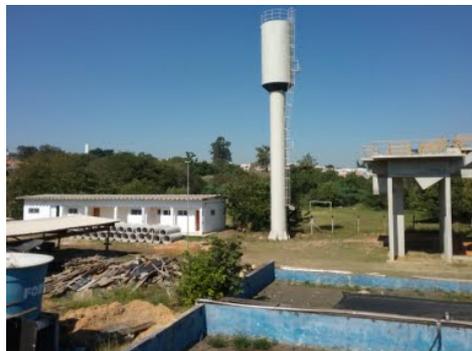
Imagem(14)

Descrição(14): Vista geral da ETE Porto Alegre em ampliação, mostrando ao fundo o edifício de laboratório e administrativo

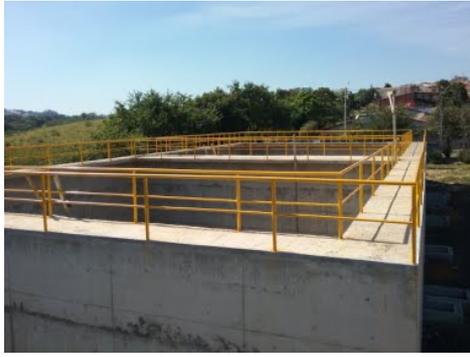
Imagem(15)

Descrição(15): Novos módulos de tratamento, 2 Reatores Aeróbios justapostos, em final de construção
Imagem(16)

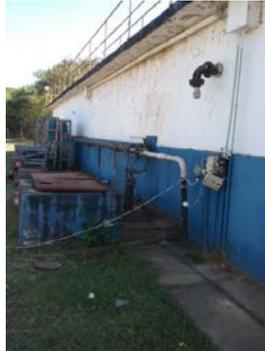
Descrição(16): Vista da parede lateral dos Reatores aeróbios existentes
Imagem(17)

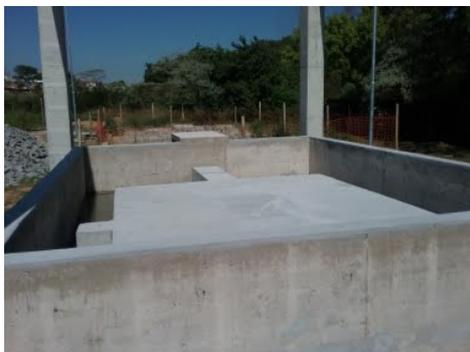
Imagem(18)

Descrição(18): Bacia de contenção em concreto armado para o assentamento do reservatório de produto químico cloro

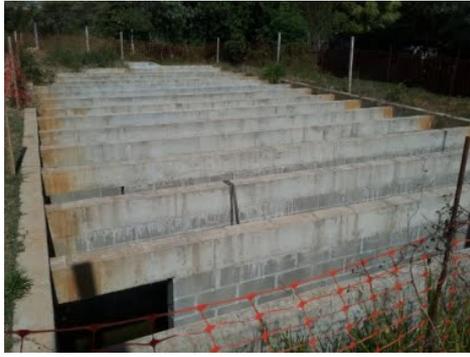
Imagem(19)

Descrição(19): Tanque de contato para a desinfecção do efluente tratado em construção

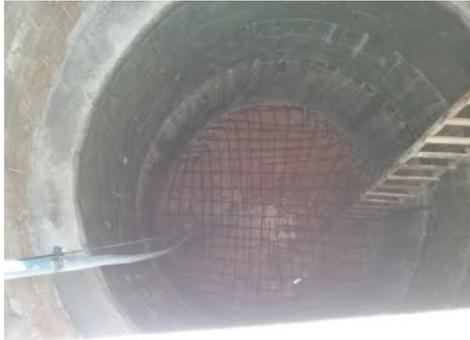
Imagem(20)

Descrição(20): Novo poço de sucção da nova elevatória de esgoto bruto em construção que vai recalcar para o desarenador elevado
