**RELATÓRIO DE FISCALIZAÇÃO TÉCNICA DOS SISTEMAS DE ÁGUA E  
ESGOTO DO MUNICÍPIO DE  
IRACEMÁPOLIS**

**PRESTADOR: PREFEITURA MUNICIPAL DE IRACEMÁPOLIS**

**Relatório R8 – Não Conformidades**

**Americana, abril de 2018**

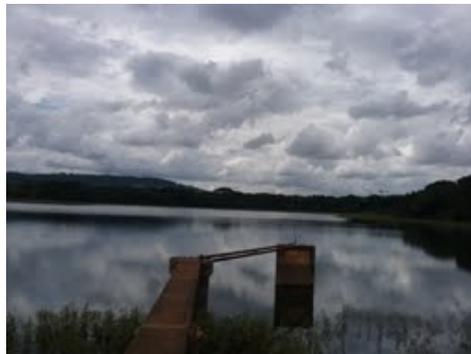
**Imagem(1)**

**Descrição(1):** Vista geral da captação superficial

**Item 3.1:** A área não está devidamente cercada (Art. 2º da Lei Federal 11.445/2007). Prazo: Em até 180 dias

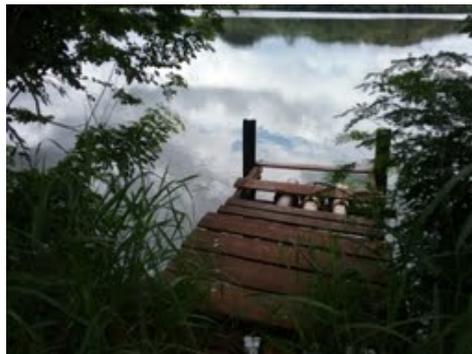
**Imagem(9)**

**Descrição(9):** Área da 2ª tomada

**Item 3.5:** Ausência de identificação da área (Art. 2º da Lei Federal 11.445/2007). Prazo: Em até 180 dias

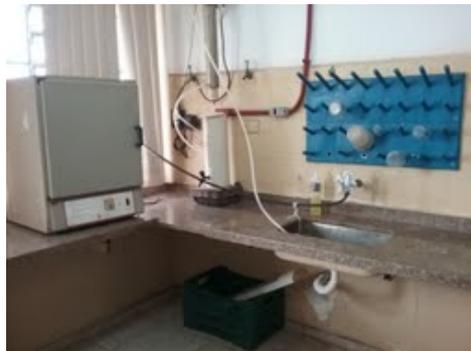
**Descrição(3):** Laboratório de análises físico-químicas

**Item 5.9:** Condições inadequadas de higiene e limpeza do laboratório (NBR 13035/1993 e Art. 5.20 da NBR 12216/1992). Prazo: Imediato

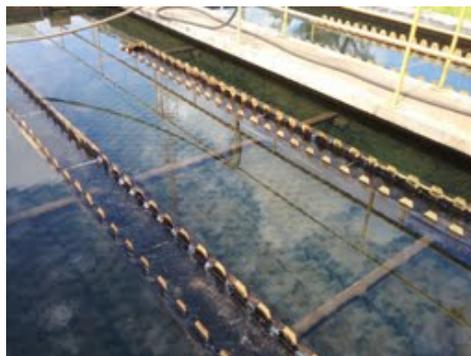
**Imagem(10)**

**Descrição(10):** Decantadores

**Item 5.18:** Vertedores de água decantada aparentemente desnivelados (Art. 5.10.8 da NBR 12216/1992). Prazo: Em até 180 dias

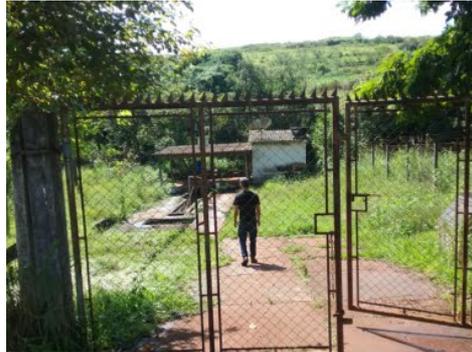
**Imagem(1)**

**Descrição(1):** Entrada da área

**Item 7.6:** Ausência de identificação da área (Art. 2º da Lei Federal 11.445/2007). Prazo: Em até 180 dias

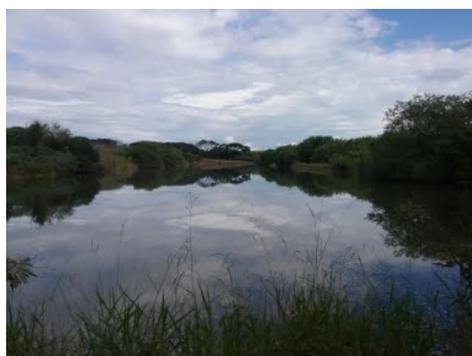
**Imagem(1)**

**Descrição(1):** Lagoa de estabilização

**Item 8.13:** DBO média de lançamento em desacordo com Decreto Estadual nº 8.468/1976 (DBO > 60 mg/L ou redução < 80%) ou não atender ao padrão de emissão estabelecido pelo órgão ambiental estadual. Prazo: Em até 180 dias
