**RELATÓRIO DE FISCALIZAÇÃO TÉCNICA DOS SISTEMAS DE ÁGUA E  
ESGOTO DO MUNICÍPIO DE  
RIO DAS PEDRAS**

**PRESTADOR: SERVIÇO AUTÔNOMO DE ÁGUA E ESGOTO - SAAE**

**Relatório R8 – NÃO CONFORMIDADES**

**Americana, maio de 2018**

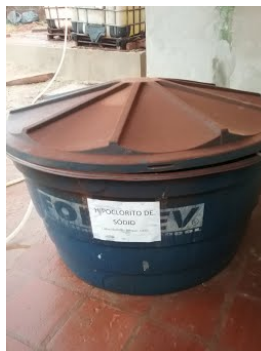
**Imagem(15)**

**Descrição(15):** Armazenamento de cloro inadequado
