# **RELATÓRIO DE FISCALIZAÇÃO TÉCNICA DOS SISTEMAS DE ÁGUA E**

## **ESGOTO DO MUNICÍPIO DE**

### **SOROCABA**

**Relatório R8 – Continuação do Diagnóstico e Verificação de Não  
Conformidades**

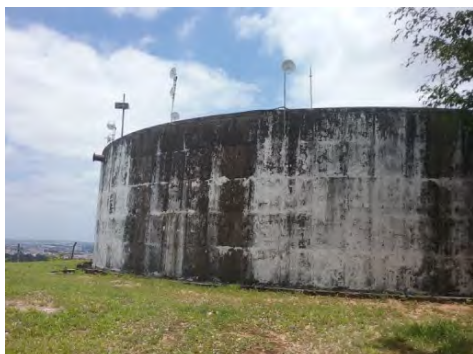
**Imagem(4)**

**Descrição(4):** Vista geral do reservatório apoiado
