# **RELATÓRIO DE FISCALIZAÇÃO TÉCNICA DOS SISTEMAS DE ÁGUA E ESGOTO DO MUNICÍPIO DE SÃO PEDRO**

**PRESTADOR: SERVIÇO AUTÔNOMO DE ÁGUA E ESGOTO DE SÃO PEDRO - SAAESP**

**Relatório R8 – Não Conformidades**

**Americana, março de 2018**

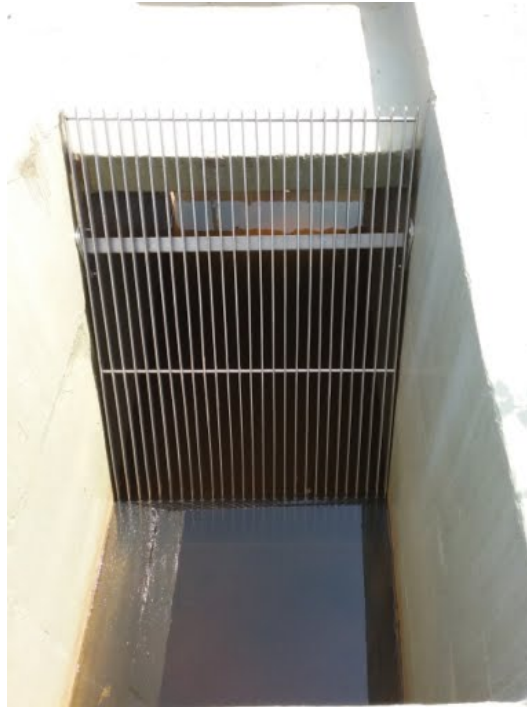
**Imagem(1)**

**Descrição(1):** Entrada do esgoto bruto com o gradeamento grosseiro.

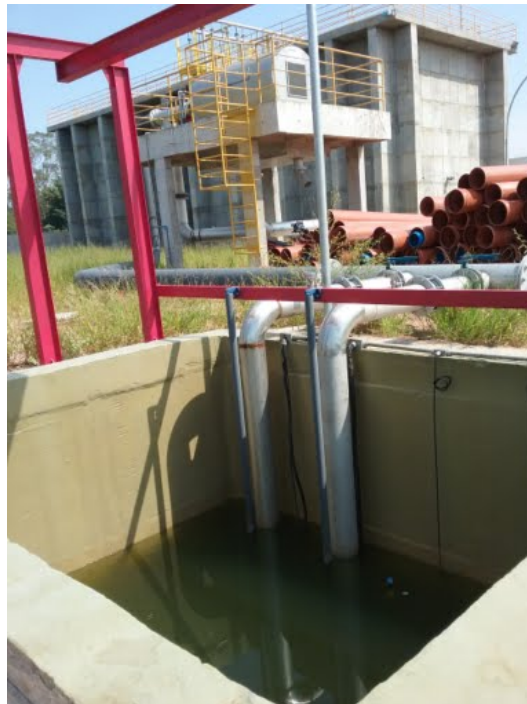
**Imagem(2)**

**Descrição(2):** Poço de sucção do esgoto bruto com dois conjuntos motobombas submersíveis.

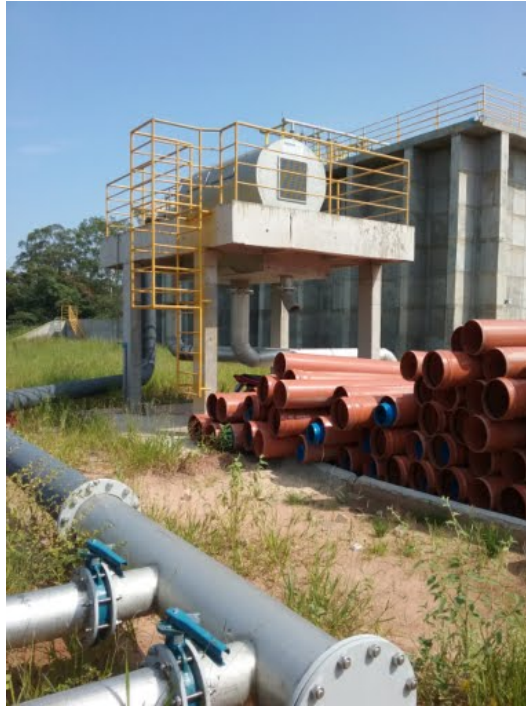
**Imagem(3)**

**Descrição(3):** Tubulação de recalque do esgoto bruto até a peneira rotativa sobre a plataforma.

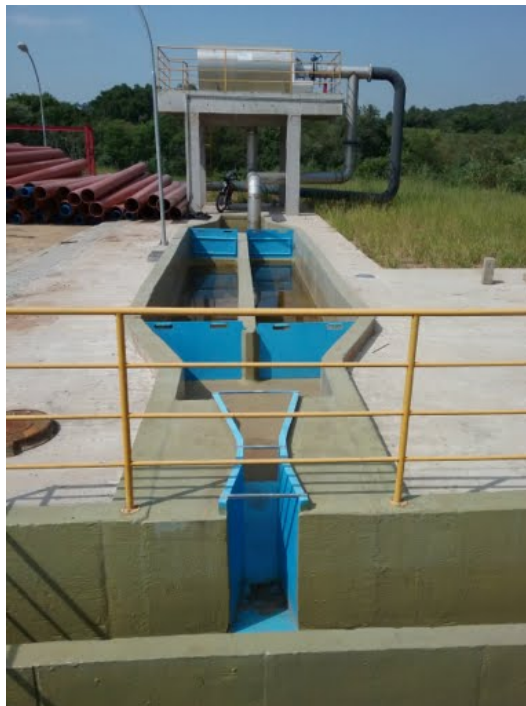
**Imagem(4)**

**Descrição(4):** Tratamento preliminar em linha: peneira rotativa ao fundo, gradeamento fino, desarenador e calha Parshall até o poço de sucção da Elevatória de esgoto preliminarmente tratado.

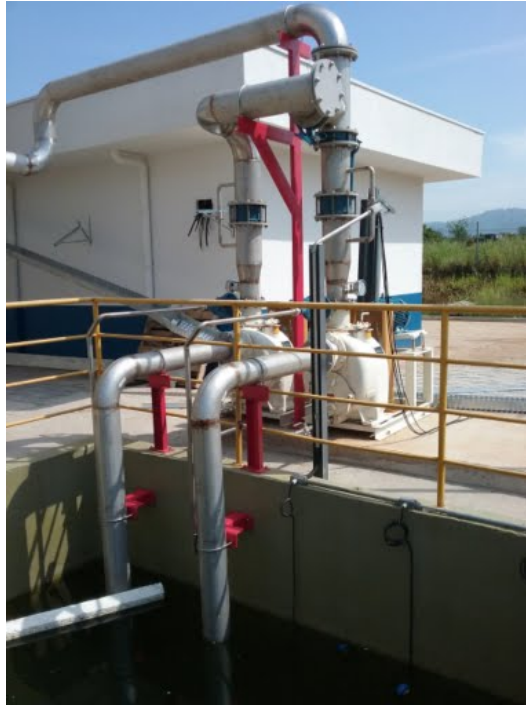
**Imagem(5)**

**Descrição(5):** Elevatória de esgoto com dois conjuntos motobombas, tubulações de sucção no poço de esgoto preliminarmente tratado e tubulação de recalque ao 1º Módulo de Tratamento em um Reator "UBOX" que está em fase de conclusão.

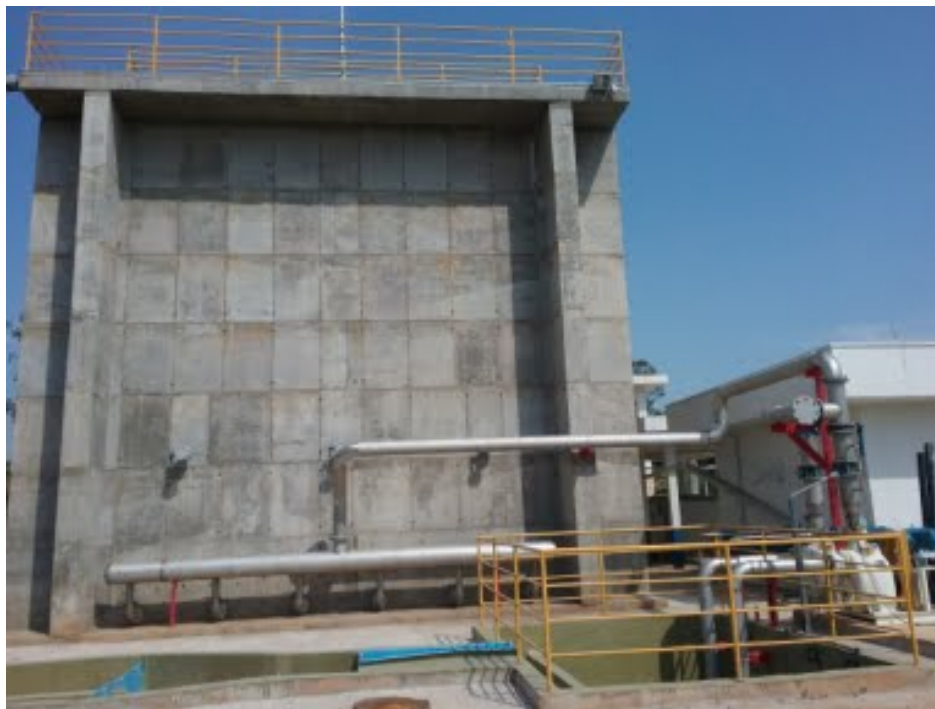
**Imagem(6)**

**Descrição(6):** Reator "UBOX" compacto, com sistema UASB de fluxo ascendente na parte inferior da caixa de concreto armado e, sobre o mesmo, um sistema de lodos ativados de aeração prolongada.

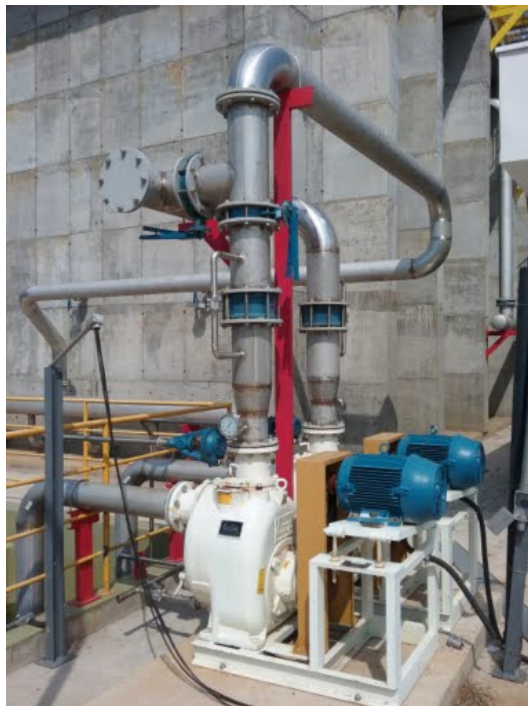
**Imagem(7)**

**Descrição(7):** Detalhe da elevatória de esgoto preliminarmente tratado.

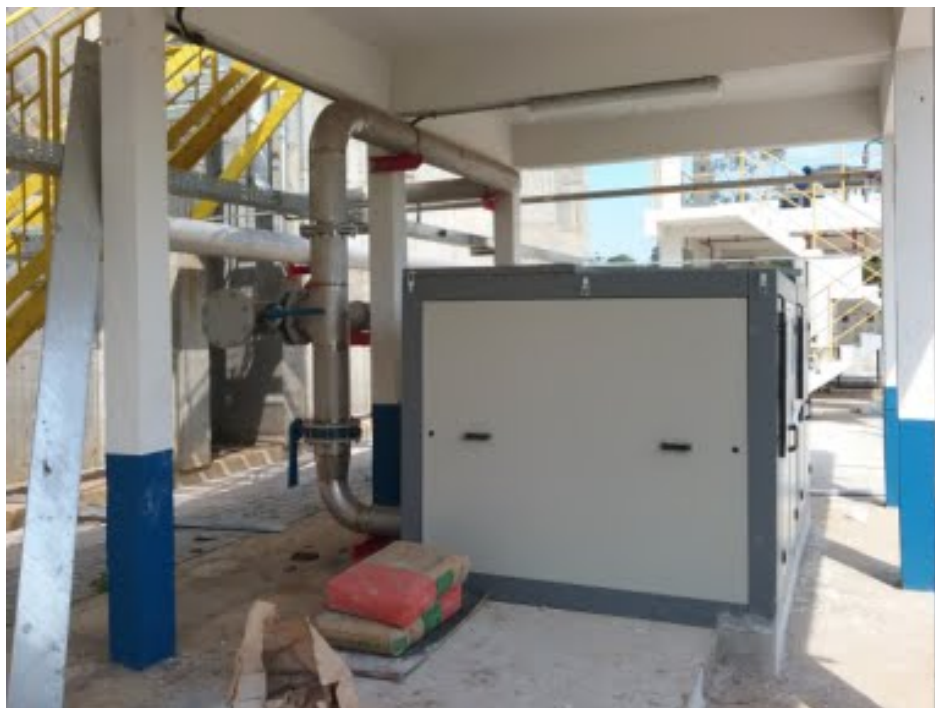
**Imagem(8)**

**Descrição(8):** Dois sopradores do sistema de aeração dos lodos ativados em abrigo coberto e sem fechamento lateral.

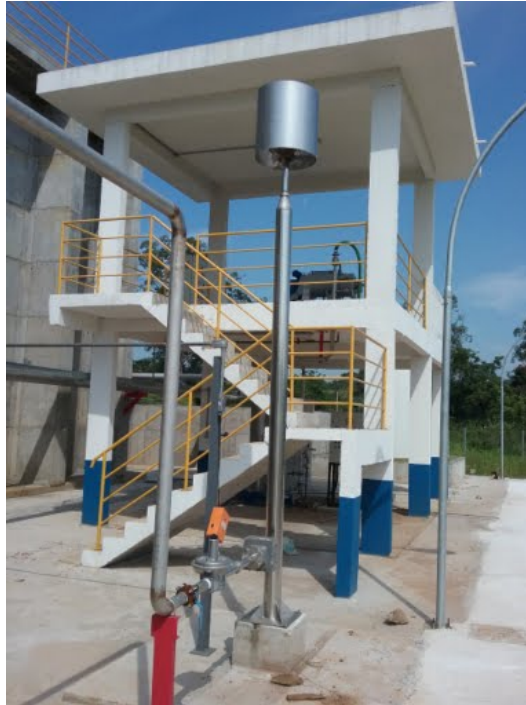
**Imagem(9)**

**Descrição(9):** Detalhe do queimador de gases (flair) e centrífuga desidratadora de lodo do esgoto tratado sobre uma plataforma.

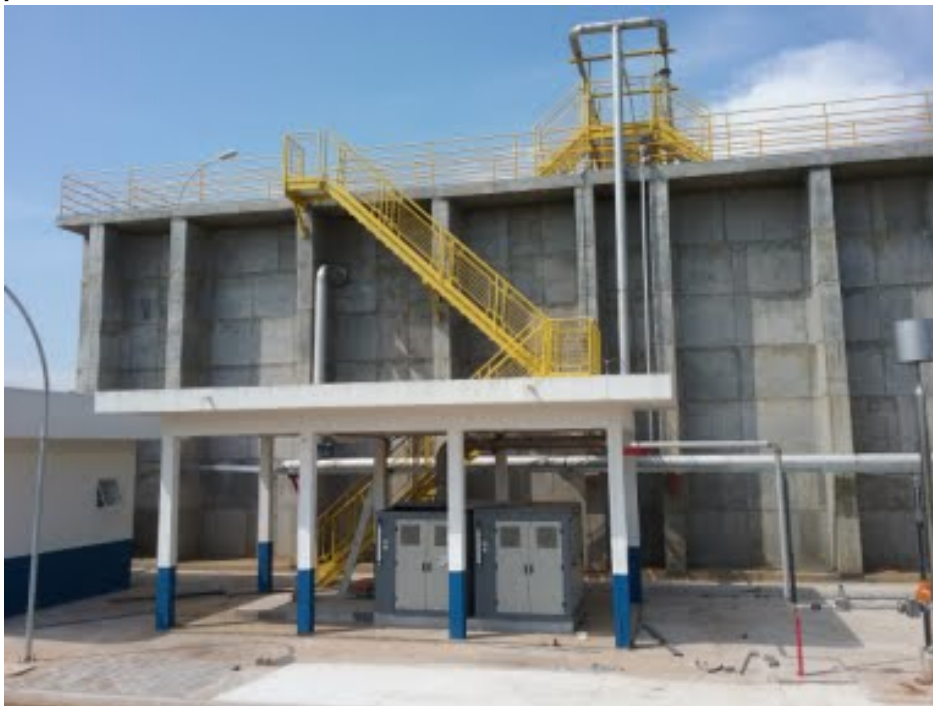
**Imagem(10)**

**Descrição(10):** Vista geral do 1º Modulo de tratamento da nova ETE Samambaia que ainda não entrou em funcionamento.

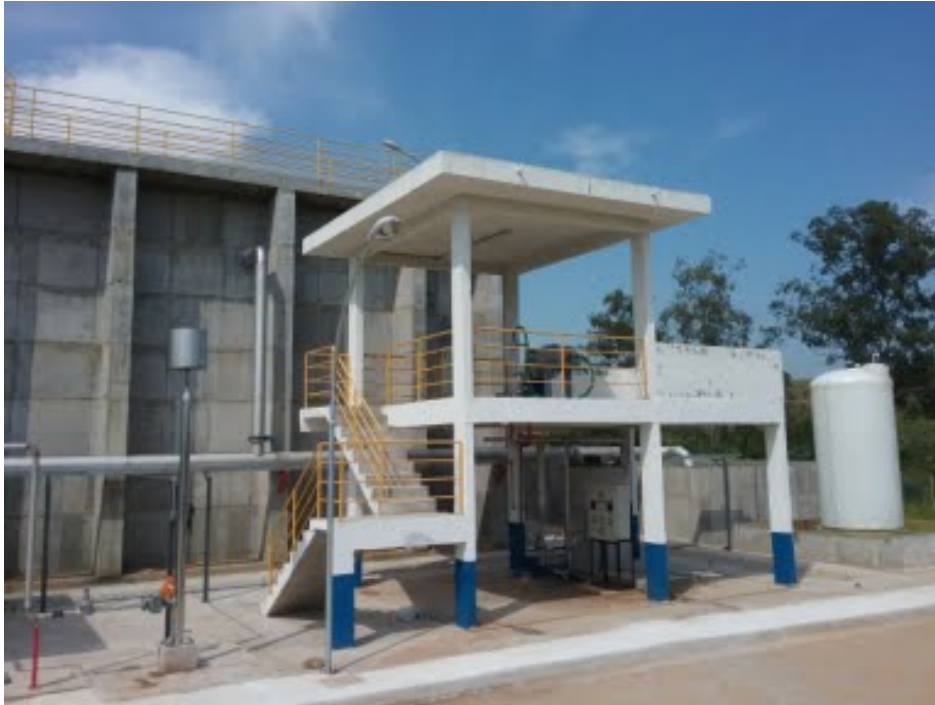
**Imagem(11)**

**Descrição(11):** Outra vista geral do 1º Módulo de Tratamento de Esgoto.

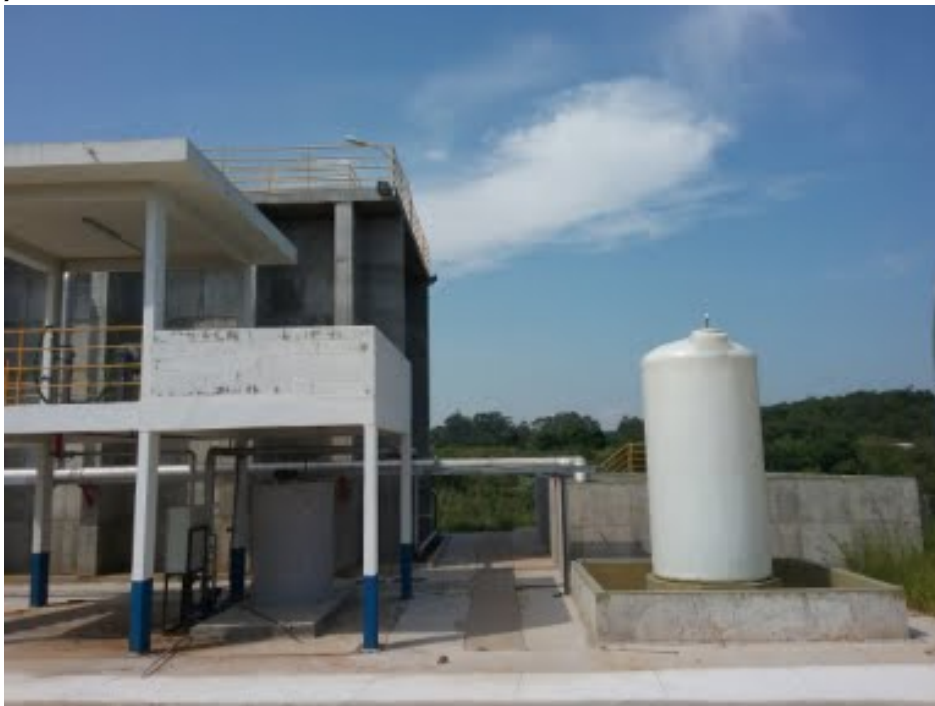
**Imagem(12)**

**Descrição(12):** Detalhe à direita na foto, do tanque de hipoclorito de sódio e, atrás, o tanque de contato para desinfecção do efluente líquido tratado, antes do lançamento pelo emissário ao corpo hídrico receptor.

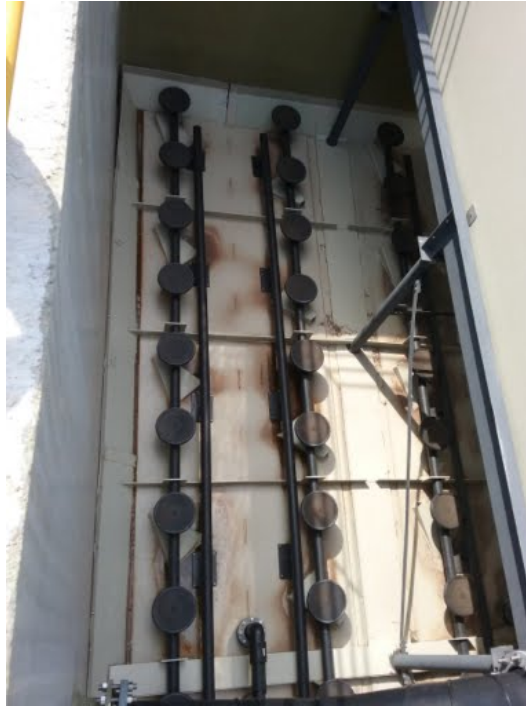
**Imagem(13)**

**Descrição(13):** Detalhe dos difusores de ar no fundo do reator aeróbio de lodos ativados sobre o UASB  
**Imagem(14)**

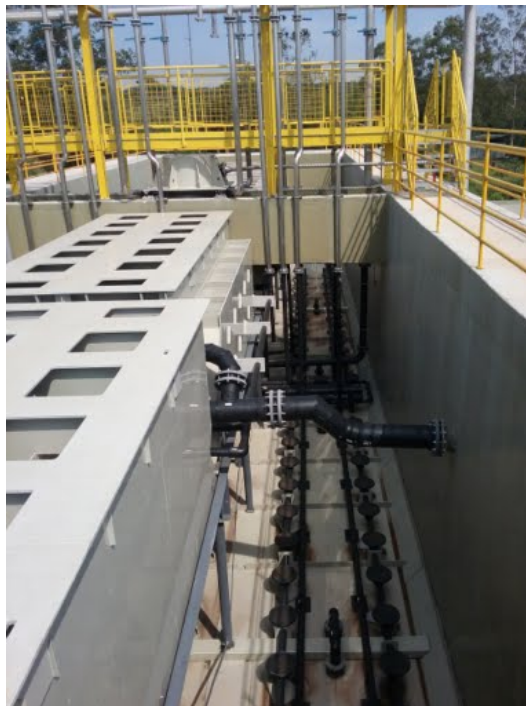
**Descrição(14):** Vista geral da parte superior, com detalhes do reator aeróbio de áreação prolongada, mostrando os difusores de ar comprimido

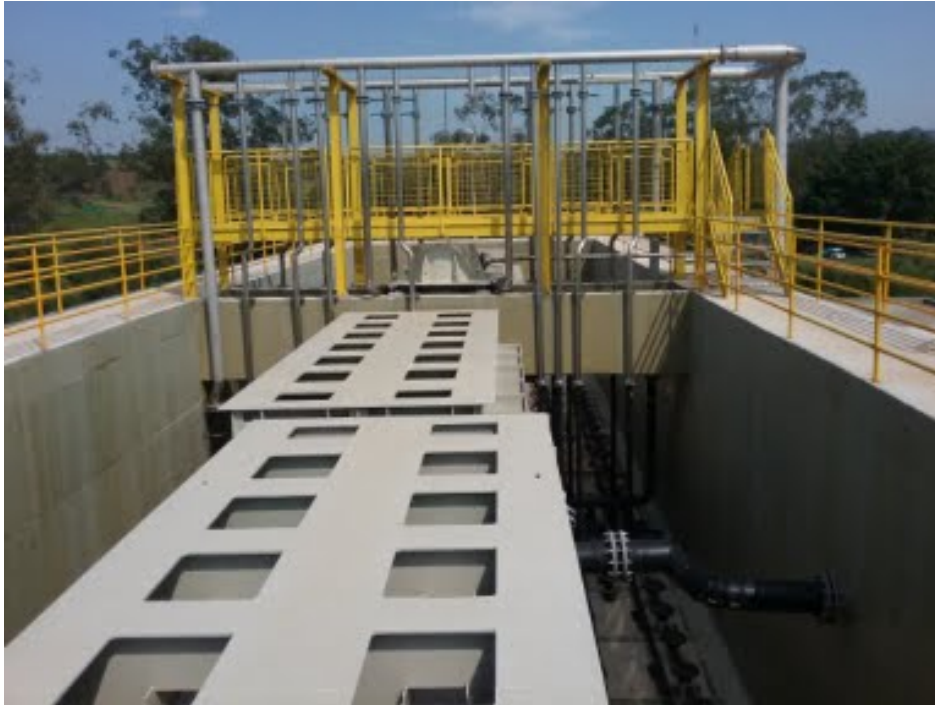
**Imagem(15)**

**Descrição(15):** Detalhe do módulo metálico, das calhas coletoras do efluente tratado, cujo efluente tratado se concentram em um único ponto que na sequência é encaminhado por gravidade para o tanque de contato para a desinfecção e lançamento pelo emissário ao corpo hídrico

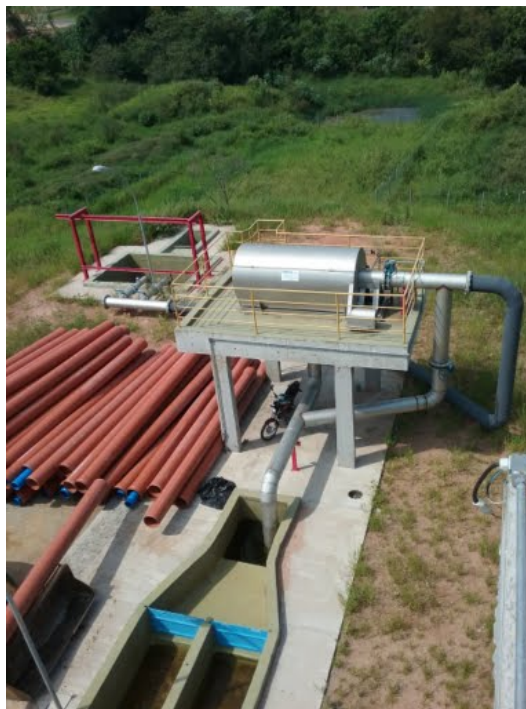
**Imagem(16)**

**Descrição(16):** Vista aérea do tratamento preliminar, com a entrada de esgoto bruto, peneira rotativa, gradeamento e desarenador

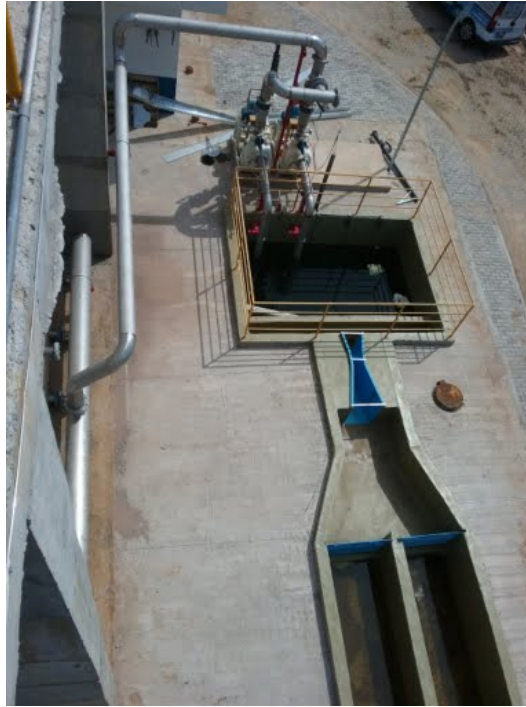
**Imagem(17)**

**Descrição(17):** Detalhe do final do tratamento preliminar, poço de sucção de esgoto preliminarmente tratado pela EEE interna que recalca o esgoto ao módulo "UBOX" de tratamento de esgoto

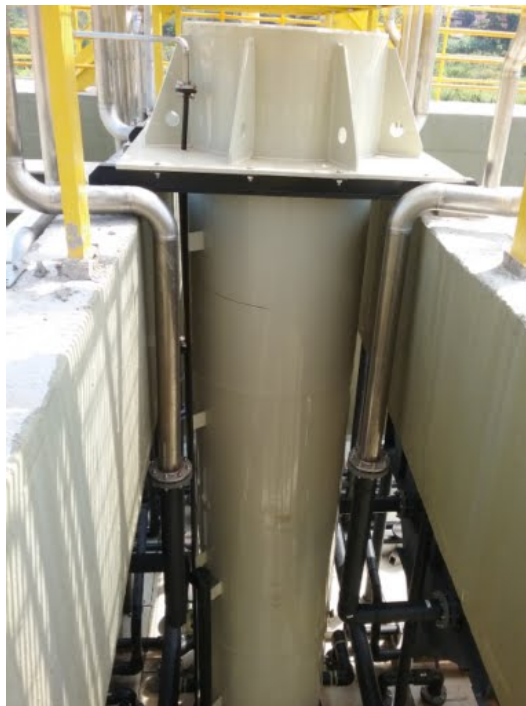
**Imagem(18)**

**Descrição(18):** Detalhe da torre de separação das fases líquida, sólida do esgoto e coletora de gases, situada entre os sistemas anaeróbio UASB na parte inferior e o sistema aeróbio na parte superior do sistema compacto UBOX

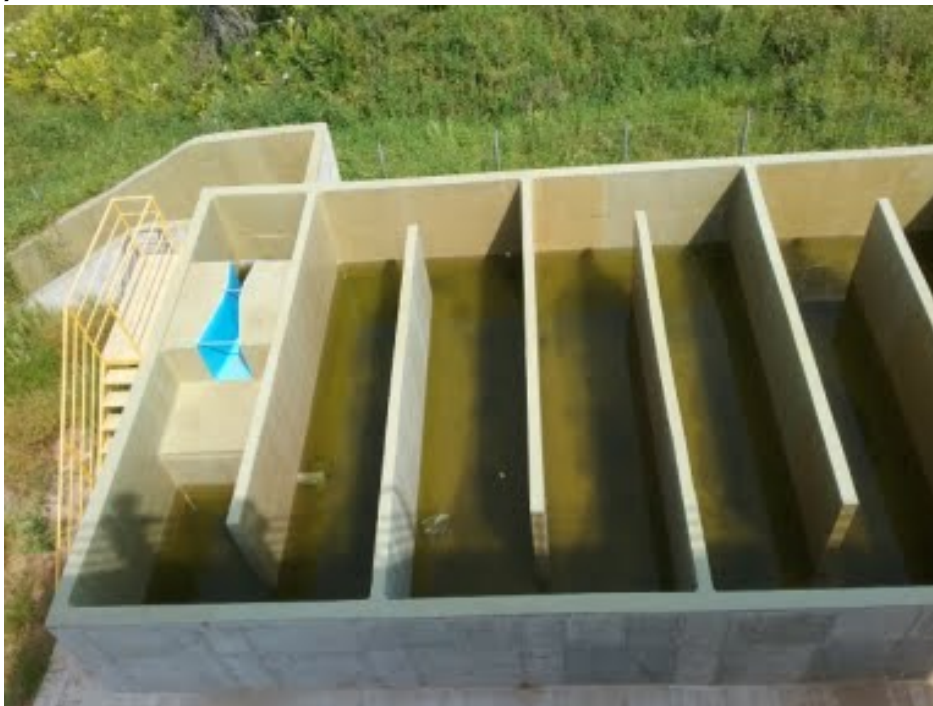
**Imagem(19)**

**Descrição(19):** Tanque de contato, tipo chicana, para desinfecção do efluente líquido tratado, calha Parshall final e encaminhamento para o canal do emissário final até o corpo hídrico receptor.

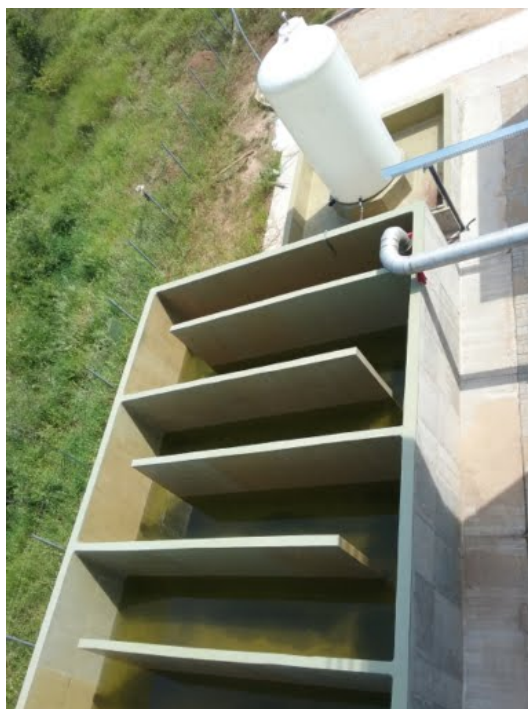
**Imagem(20)**

**Descrição(20):** Tanque de reservação do hipoclorito de sódio para aplicação no tanque de contato de desinfecção do efluente tratado.

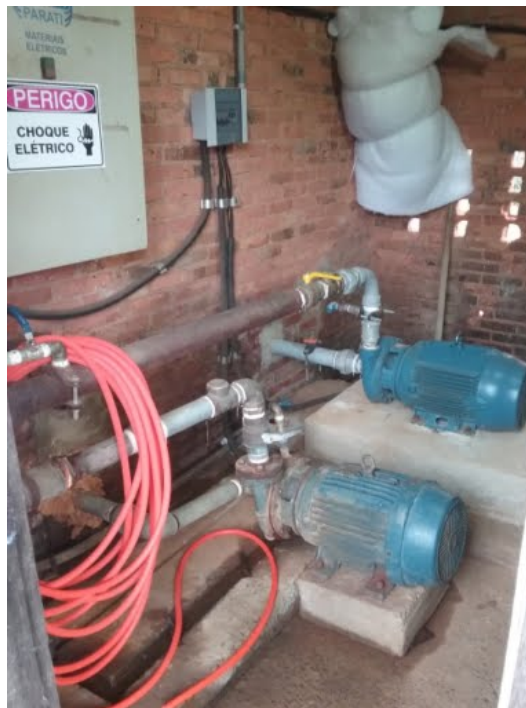
**Imagem(1)**

**Descrição(1):** Elevatória de água parcialmente tratada (faltando a etapa da filtragem), que recalca a água para o Reservatório do Bairro Santo Antônio, onde passa pela filtragem rápida, em um filtro modular metálico, instalado na linha de recalque antes de alimentar o Reservatório no mesmo local.

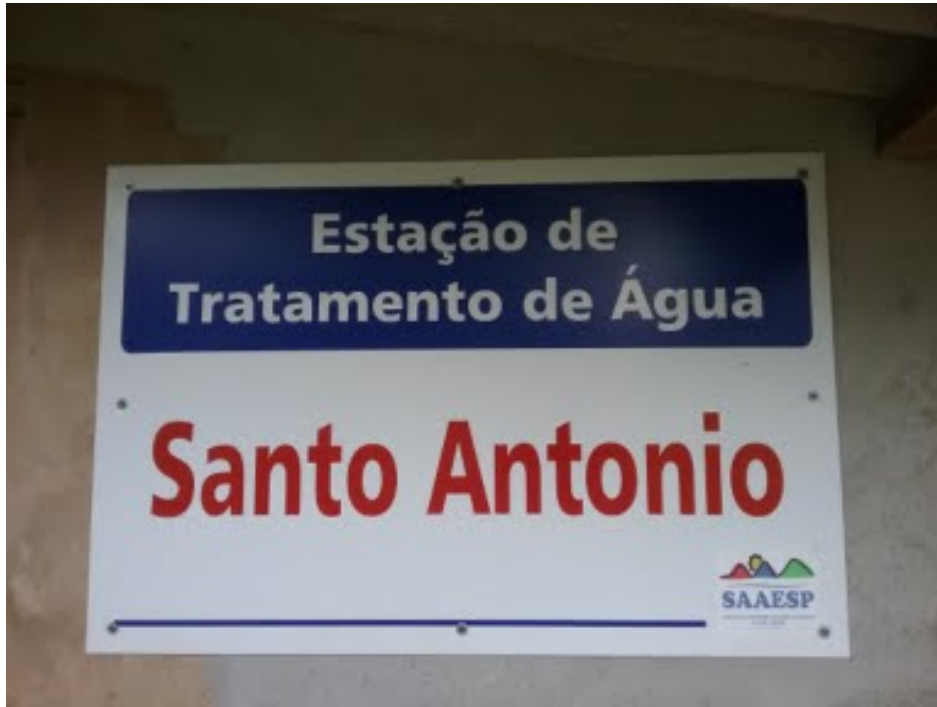
**Imagem(2)**

**Descrição(2):** Placa de identificação foi fixada no local

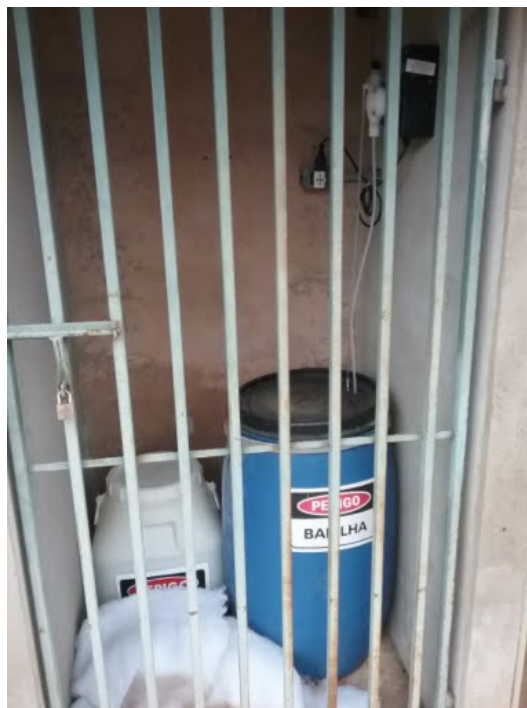
**Imagem(3)**

**Descrição(3):** Dosador da Barrilha

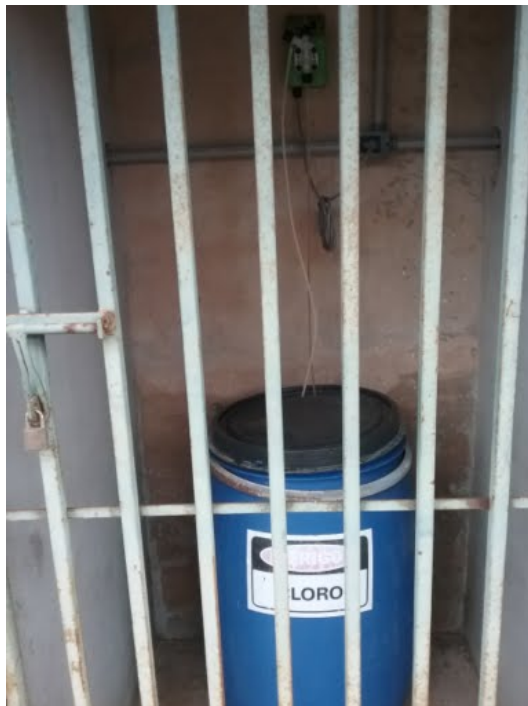
**Imagem(4)**

**Descrição(4):** Dosador do Cloro

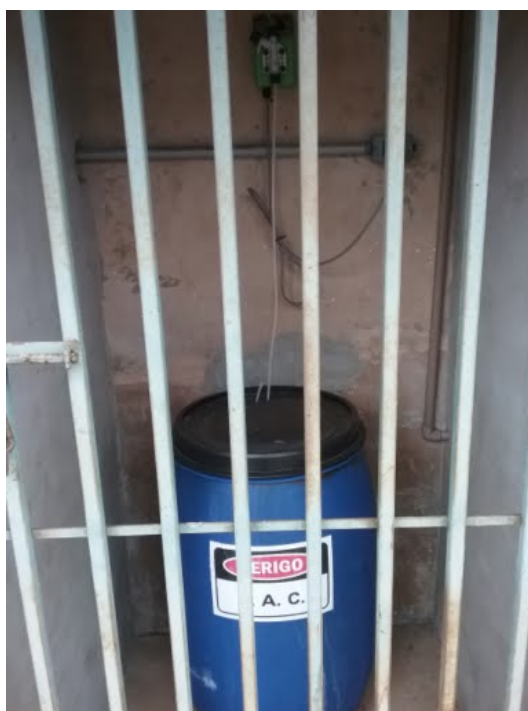
**Imagem(5)**

**Descrição(5):** Dosador do floculante PAC

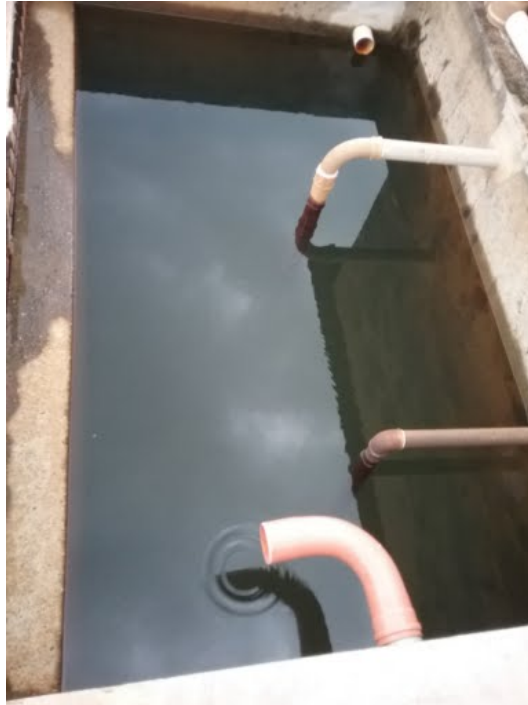
**Imagem(8)**

**Descrição(8):** Caixa de sucção da água parcialmente tratada, na caixa de sucção da elevatória local

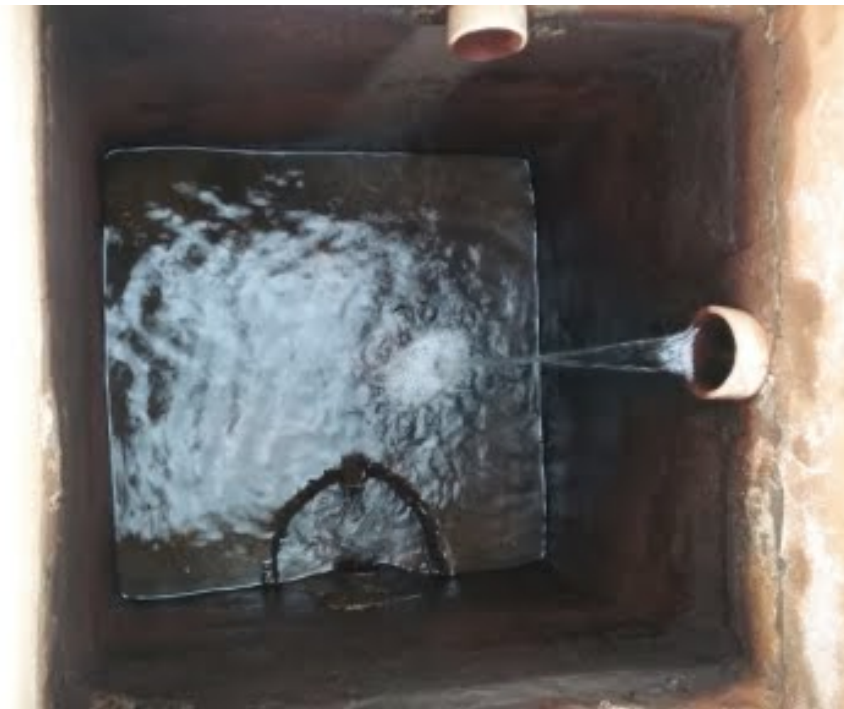
**Imagem(9)**

**Descrição(9):** Caixa de inspeção e de passagem da água vinda de uma nascente alternativa de abastecimento, cuja vazão máxima ou média são muito baixas e não atendem as necessidades das demandas do bairro.

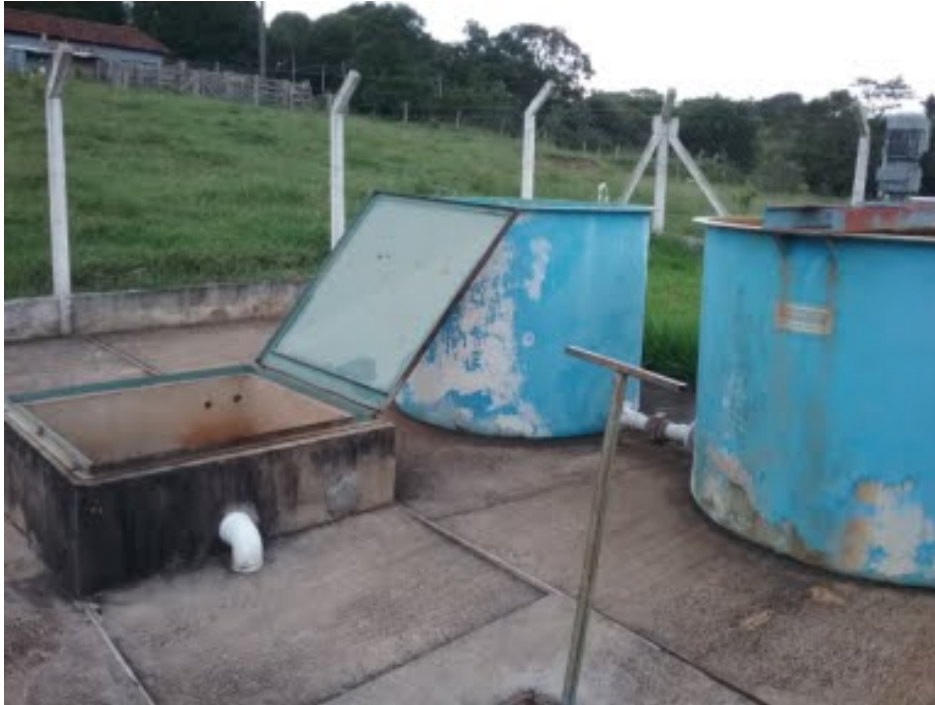
**Imagem(10)**

**Descrição(10):** Vista dos tanques do floculador mecanizado e do decantador de fluxo ascendente na sequência Imagem(11)

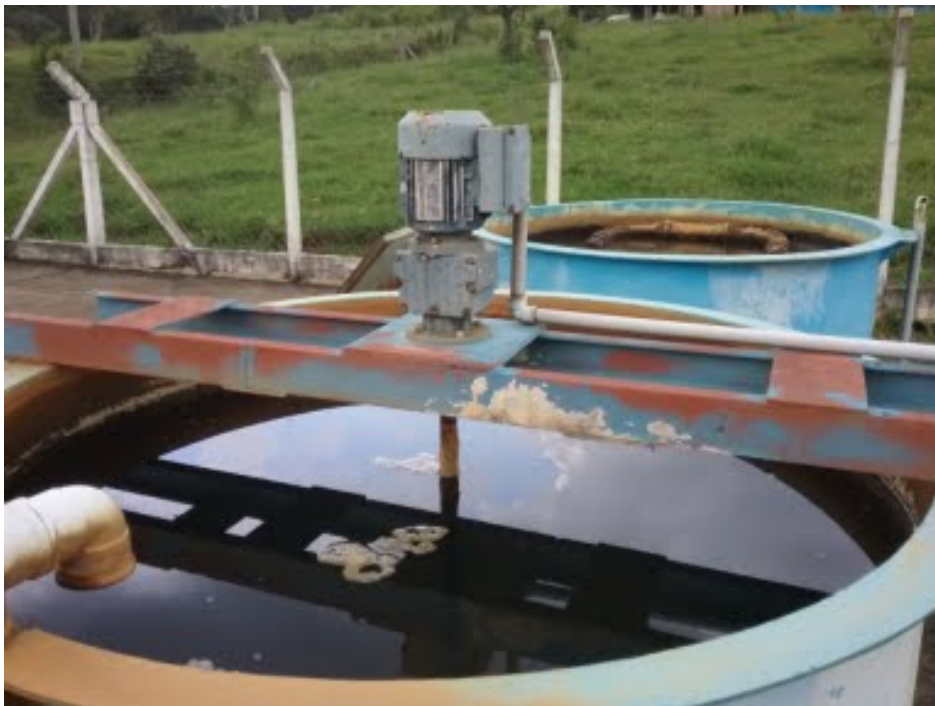
**Descrição(11):** Detalhe do floculador com agitação mecanizada

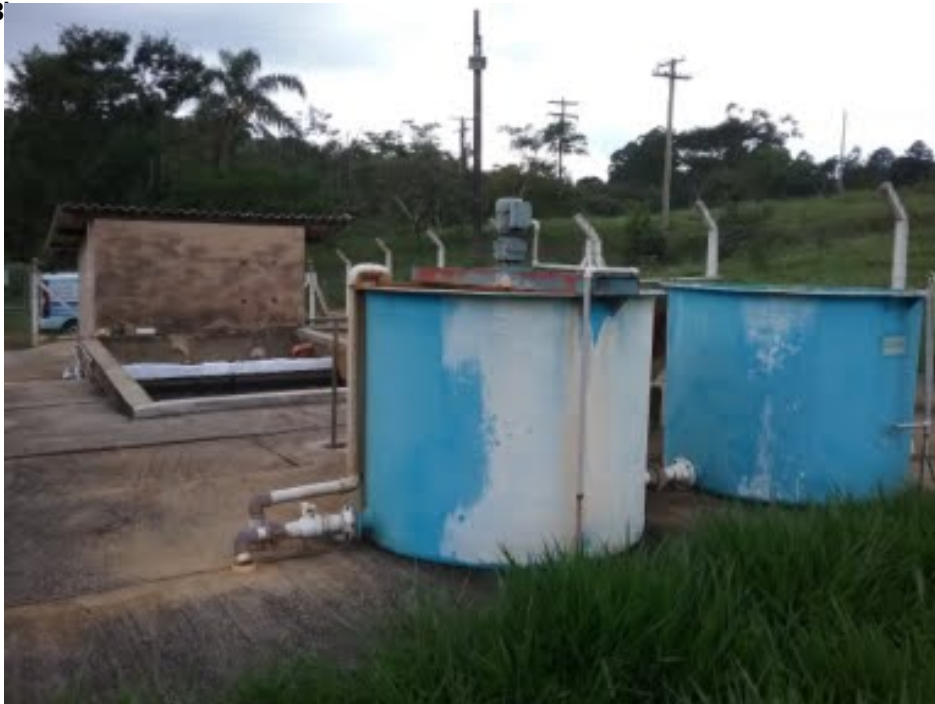
**Imagem(13)**

**Descrição(13):** Vista geral da ETA III

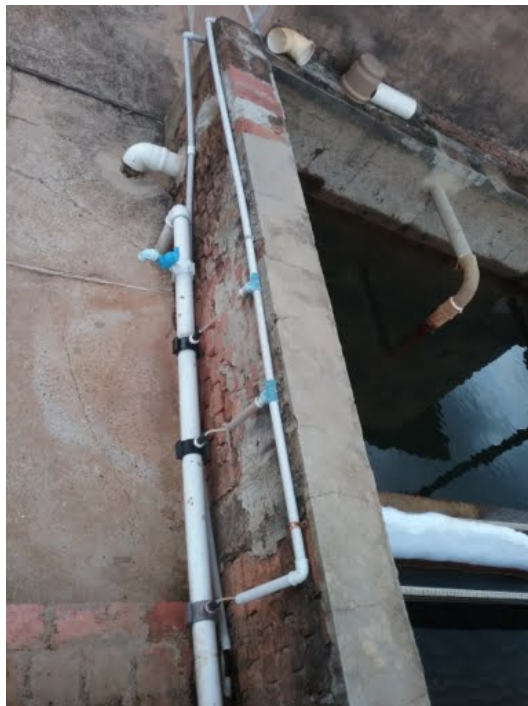
**Imagem(14)**

**Descrição(14):** Tubulação de entrada da água bruta na ETA III com a introdução de cloro e PAC no pré-tratamento Imagem

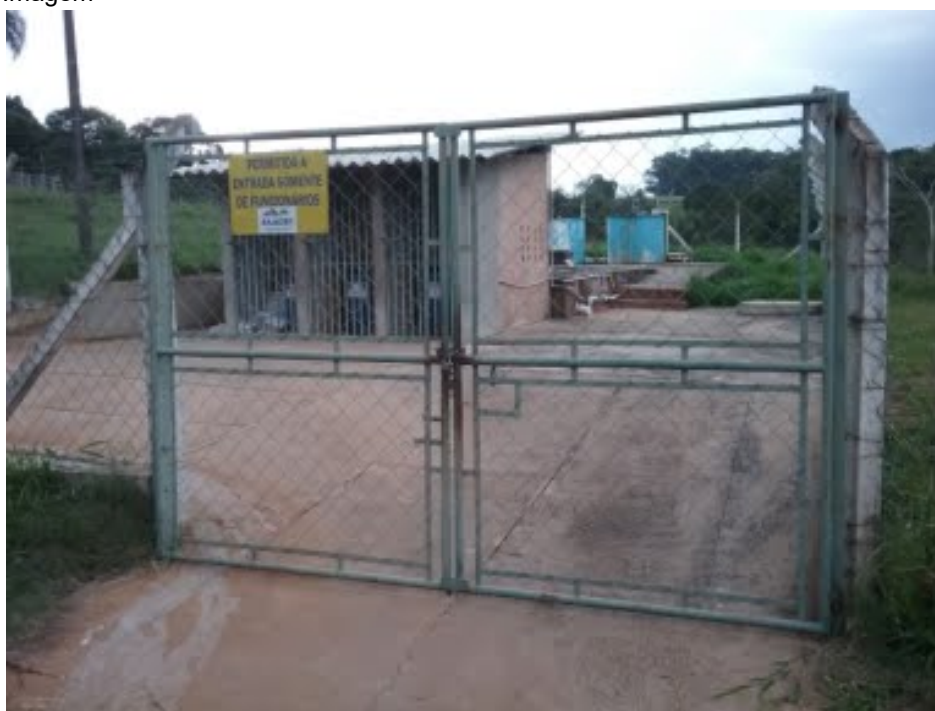
**(15)**

**Descrição(15):** Portão de entrada da ETA III

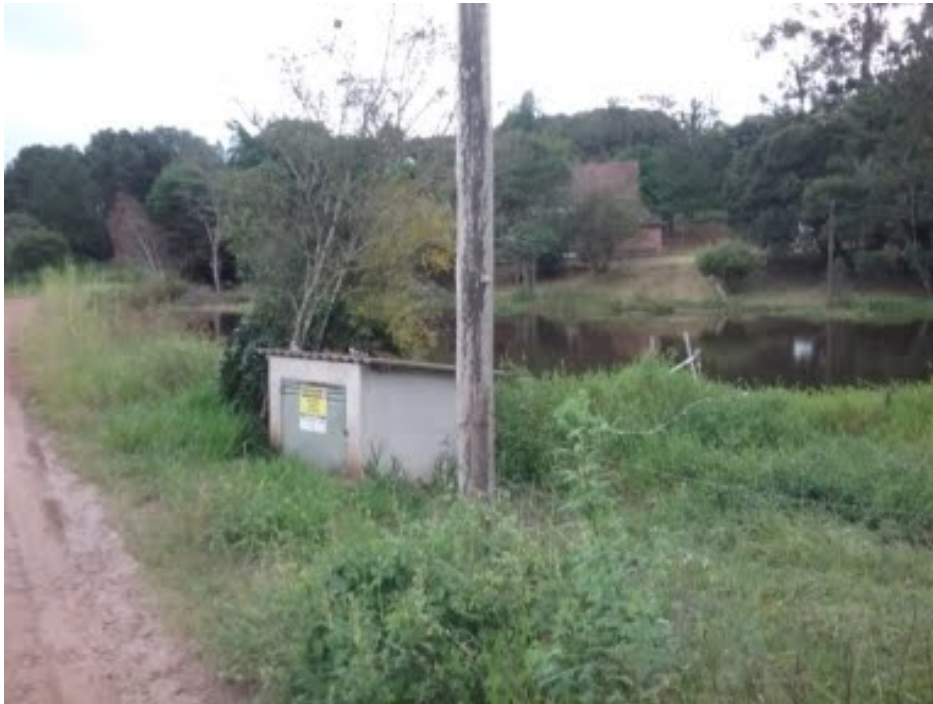
**Imagem(16)**

**Descrição(16):** Vista geral do local da captação superficial que alimenta a ETA III  
**Imagem(17)**

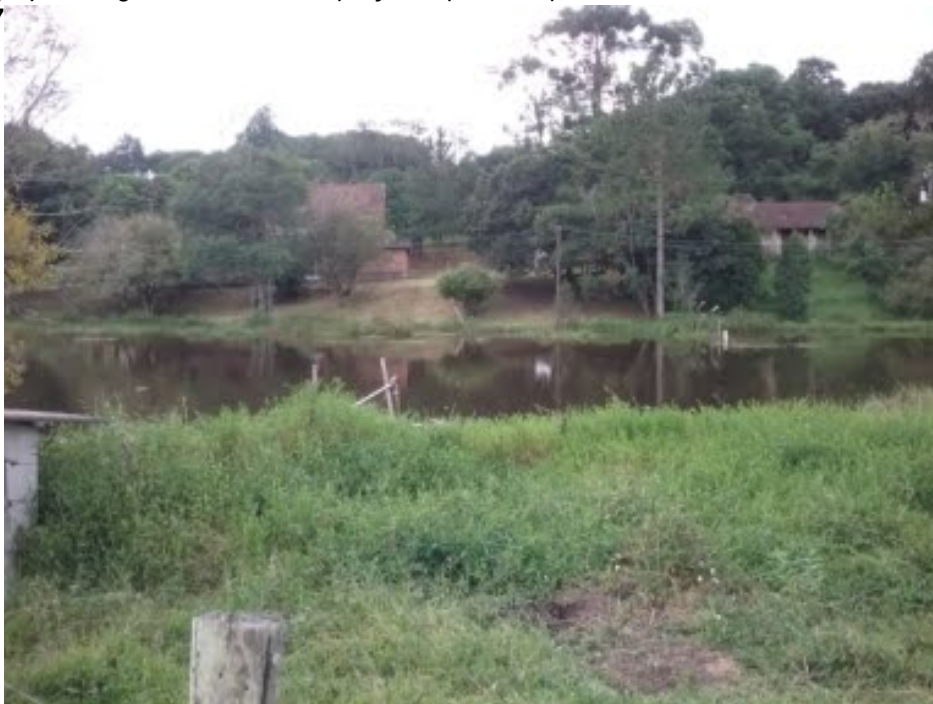
**Descrição(17):** Outra foto do local do pequeno barramento onde fica a captação superficial que alimenta de água bruta a ETA III

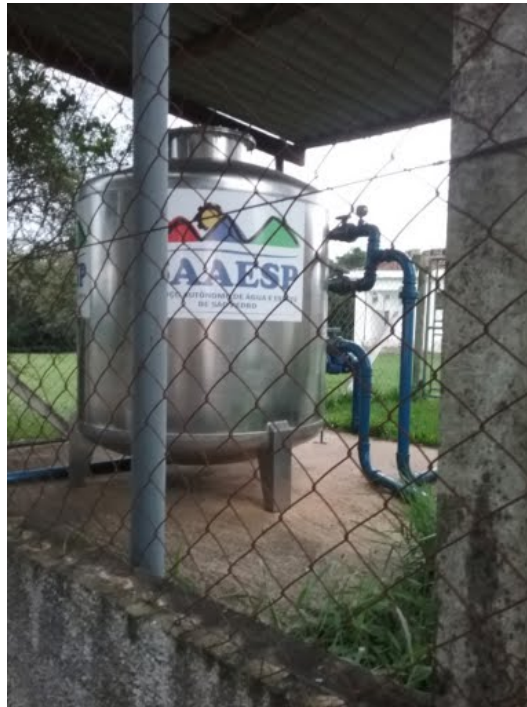
**Imagem(18)**

**Descrição(18):** Filtro modular metálico instalado na linha de recalque da água parcialmente tratada na ETA III situado junto ao Reservatório

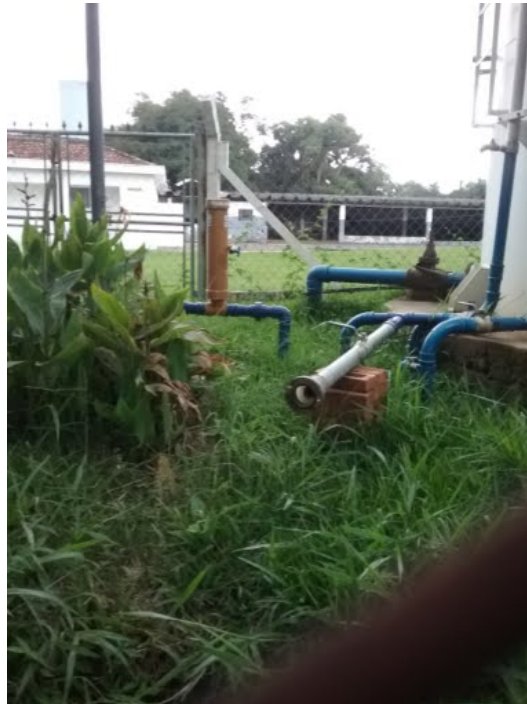
**Imagem(19)**

**Descrição(19):** Detalhe do barrilete de recalque após filtração, com a passagem pelo clorador de passagem com sistema de pastilhas e demais barriletes de distribuição e carregador de água em caminhões tanque por exigência de Combate a incêndios pelo Corpo de Bombeiros

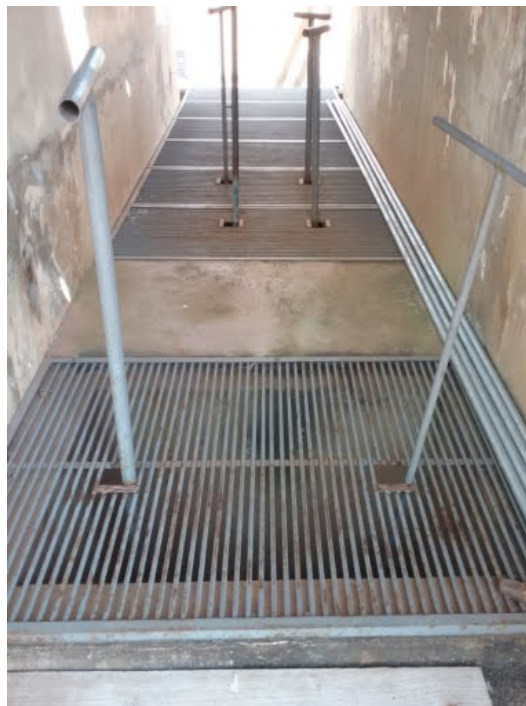
**Imagem(1)**

**Descrição(1):** Novas grades de piso sobre a caixa de inspeção e acesso às válvulas de manobra das descargas de fundo dos filtros da ETA

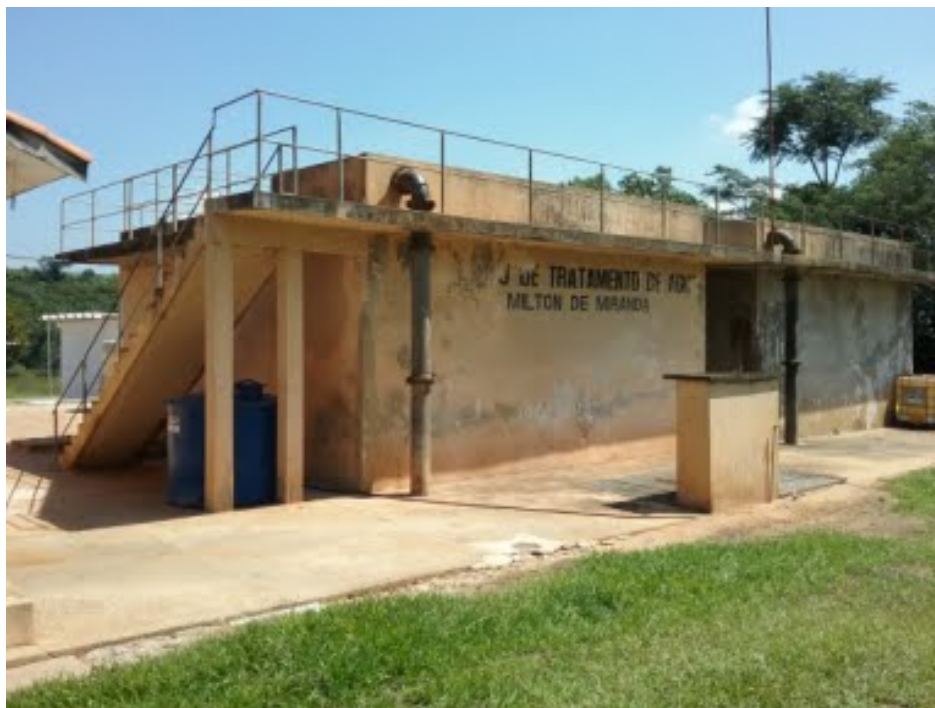
**Imagem(7)**

**Descrição(7):** Vista geral dos dois módulos de tratamento de água da ETA II (Captação do Ribeirão do Meio )

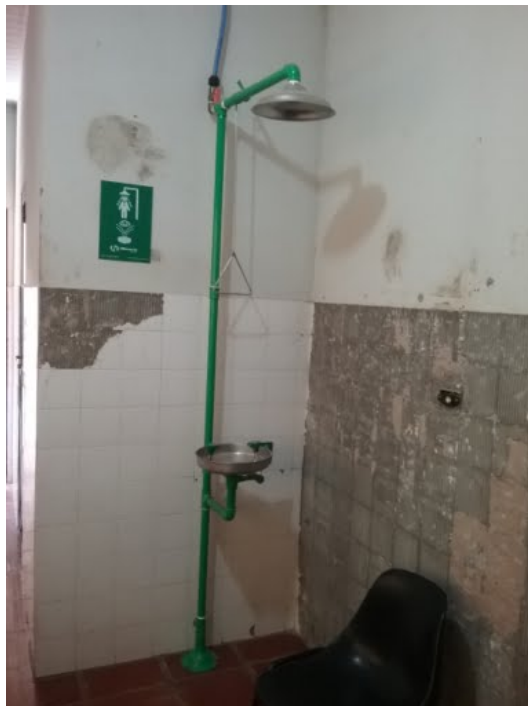
**Imagem(10)**

**Descrição(10):** Chuveiro e lava-olhos de emergência instalado em local provisório  
**Imagem(11)**

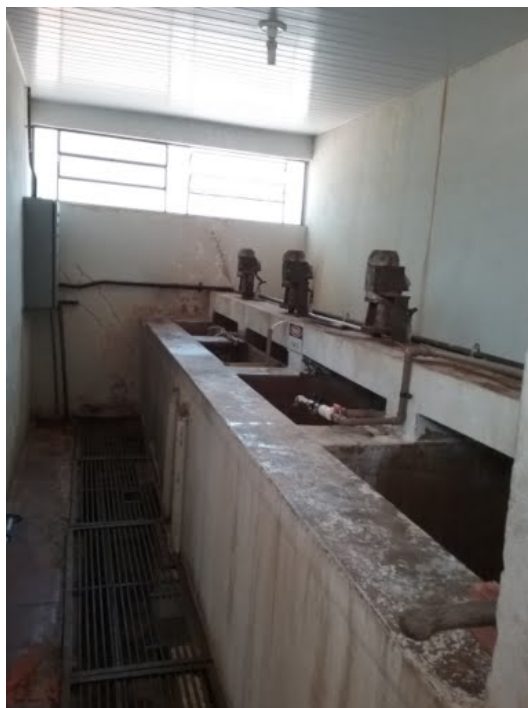
**Descrição(11):** Sala com tanques de preparação da solução da cal, para a dosagem no tratamento

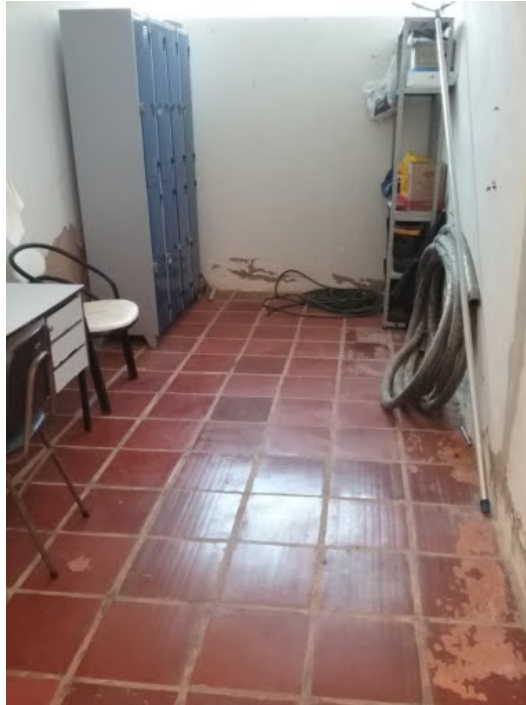
**Imagem(12)**

**Descrição(12):** Local onde era armazenado a cal e que está em processo de adaptação para se tornar, exclusivamente, uma copa e refeitório.

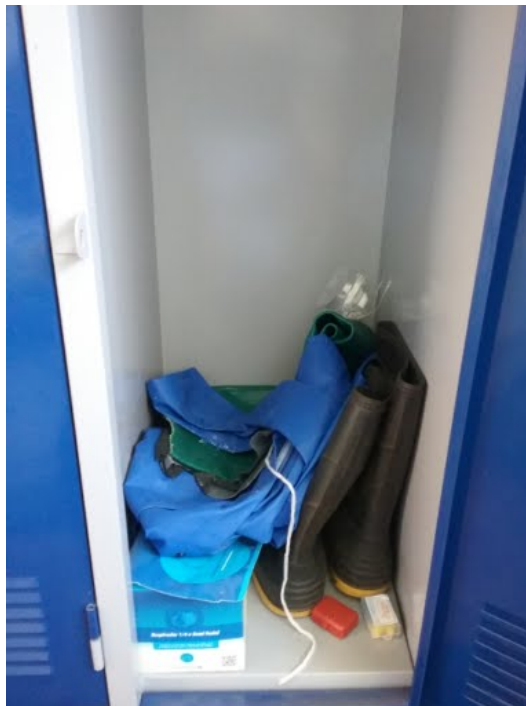
**Imagem(13)**

**Descrição(13):** EPIs dentro do armário individual do operador da ETA II

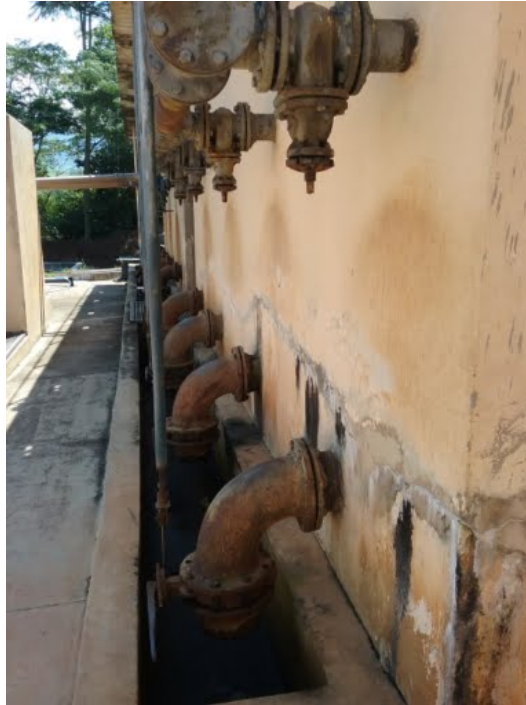
**Imagem(14)**

**Descrição(14):** Válvulas de manobras para descarga do fundo dos decantadores e filtros.

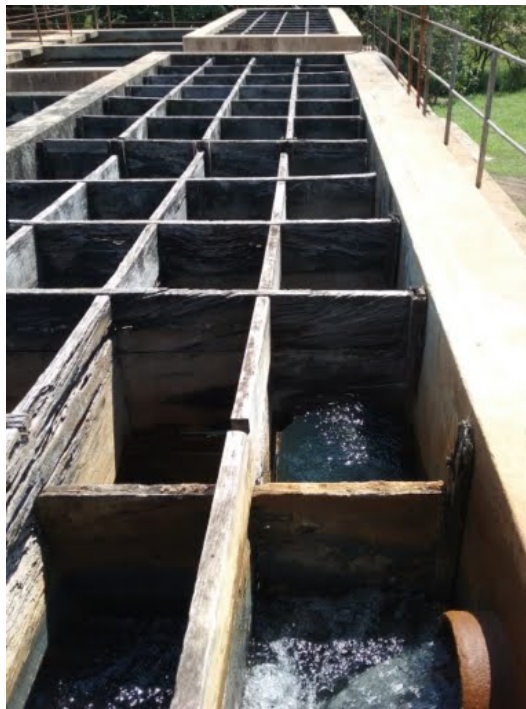
**Imagem(15)**

**Descrição(15):** Ponto de chegada da água bruta do Ribeirão do Meio já com a aplicação do floculante PAC e pré-cloração.

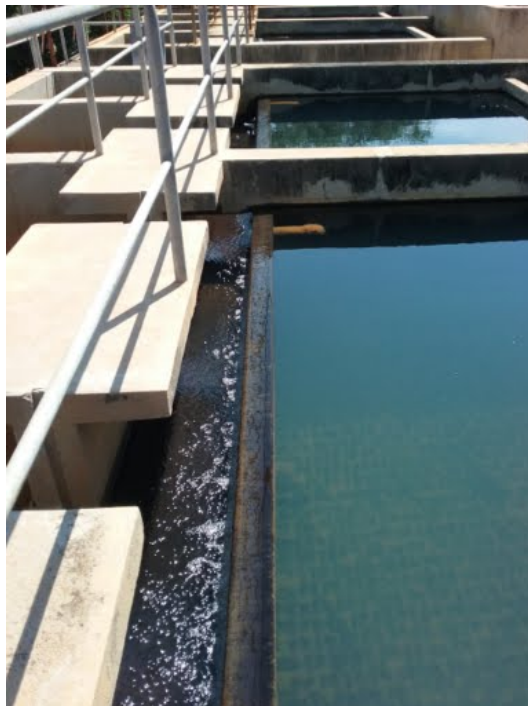
**Imagem(16)**

**Descrição(16):** Vertedor de um dos decantadores que segue para um dos filtros rápidos de areia
