# **RELATÓRIO DE FISCALIZAÇÃO TÉCNICA DOS SISTEMAS DE ÁGUA E ESGOTO DO MUNICÍPIO DE SÃO PEDRO**

**PRESTADOR: SERVIÇO AUTÔNOMO DE ÁGUA E ESGOTO DE SÃO PEDRO - SAAESP**

**Relatório R8 – Não Conformidades**

**Americana, março de 2018**

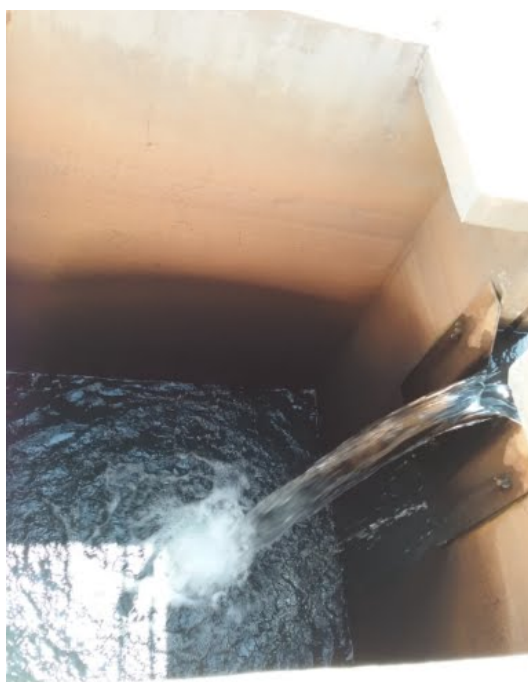
**Imagem(17)**

**Descrição(17):** Filtro rápido de areia

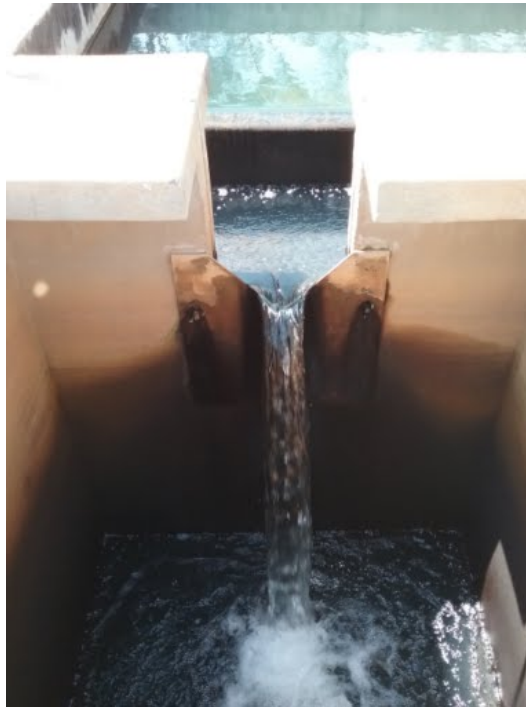
**Imagem(18)**

**Descrição(18):** Vertedor do decantador para o filtro rápido

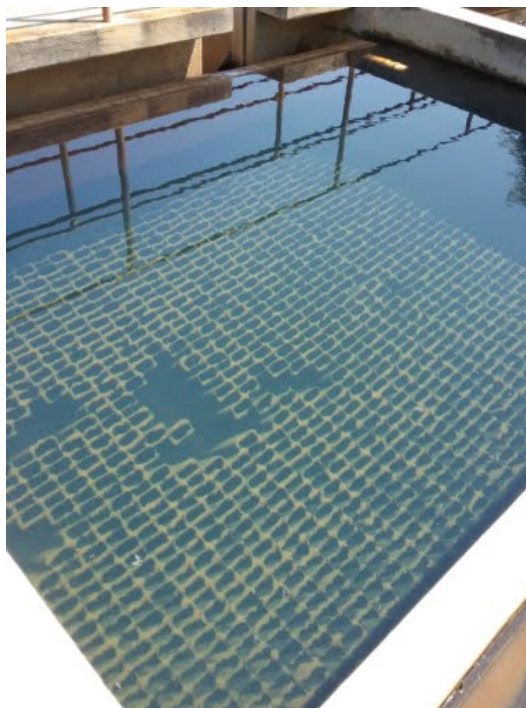
**Imagem(19)**

**Descrição(19):** Decantador com enchimento

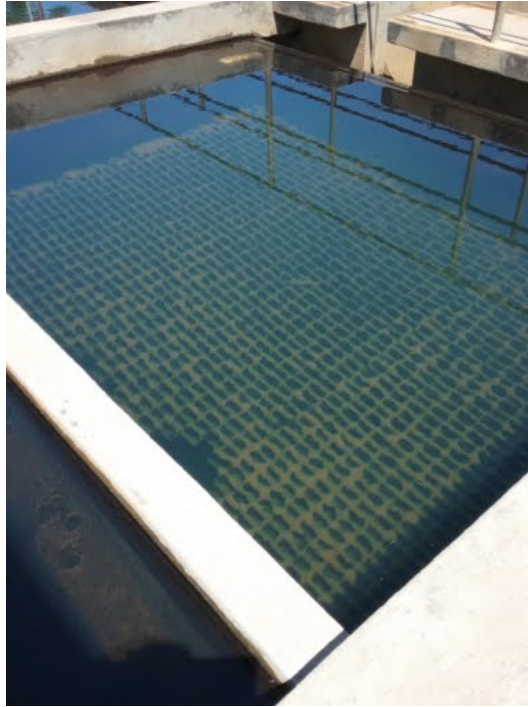
**Imagem(20)**

**Descrição(20):** Outro decantador

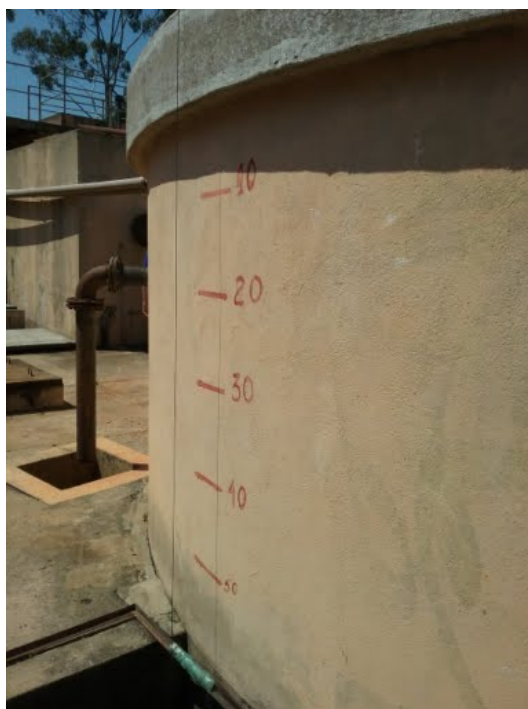
**Imagem(1)**

**Descrição(1):** Medidor de nível visual para os operadores da ETA

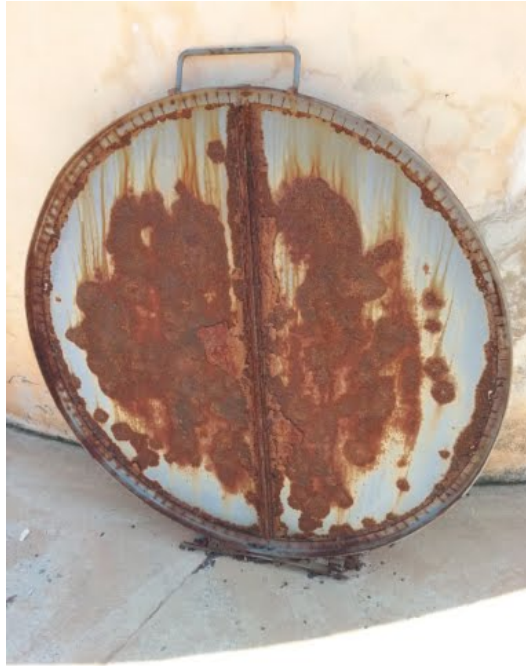
**Imagem(2)**

**Descrição(2):** Tampa do orifício de inspeção, em estado precário de conservação, a qual foi retirada da cobertura do Reservatório para adaptação de uma tubulação provisória de manobras e reaproveitamento da água tratada dos decantadores da ETA II, para a manutenção dos filtros de areia.
