**RELATÓRIO DE FISCALIZAÇÃO TÉCNICA DOS SISTEMAS DE ÁGUA DO
MUNICÍPIO DE
AMERICANA**

PRESTADOR: DEPARTAMENTO DE ÁGUA E ESGOTO - DAE

Relatório R9 – Não-Conformidades

Americana, julho de 2017

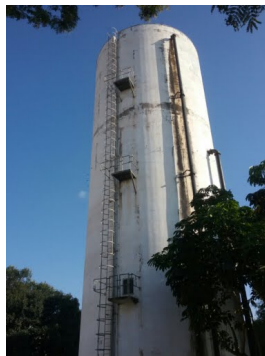
Imagem(1)

Descrição(1): Reservatório Santa Catarina

Informações complementares: O DAE ainda não reparou o vazamento apontado nas fiscalizações anteriores.

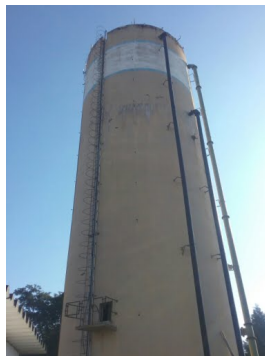
Imagem(1)

Descrição(1): Reservatório Parque Novo Mundo

Informações complementares: O vazamento foi consertado (trocou tubulação e realizou a impermeabilização).

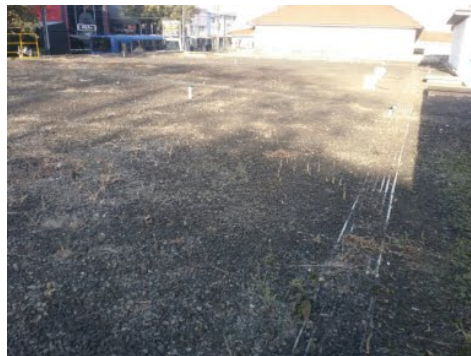
Imagem(1)

Descrição(1): Reservatório Centro

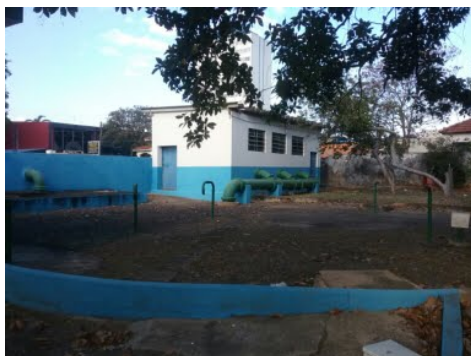
Imagem(1)

Descrição(1): Reservatório Centro

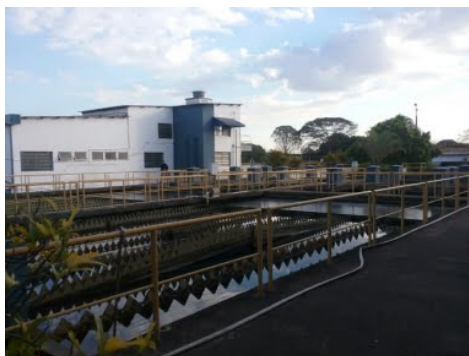
Imagem(1)

Descrição(1): ETA I e II

Item 5.2: Ausência de tratamento e/ou destinação adequada do lodo (Art. 57 do Decreto Estadual nº 8.468/1976). Prazo: Em até 180 dias
