**RELATÓRIO DE FISCALIZAÇÃO TÉCNICA DOS SISTEMAS DE ÁGUA E  
ESGOTO DO MUNICÍPIO DE  
CAPIVARÍ**

**PRESTADOR: SERVIÇO AUTÔNOMO DE ÁGUA E ESGOTO DE CAPIVARÍ – SAAE**

**Relatório R9 – Não Conformidades**

**Americana, fevereiro de 2019**

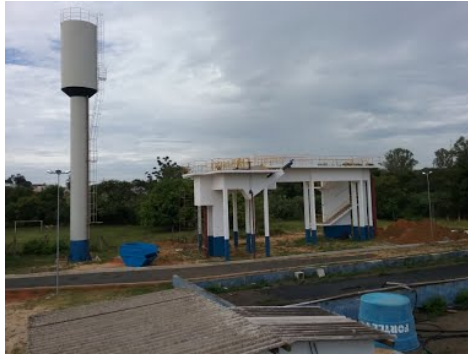
**Imagem(7)**

**Descrição(7):** Vista geral do novo tratamento preliminar em sistema elevado

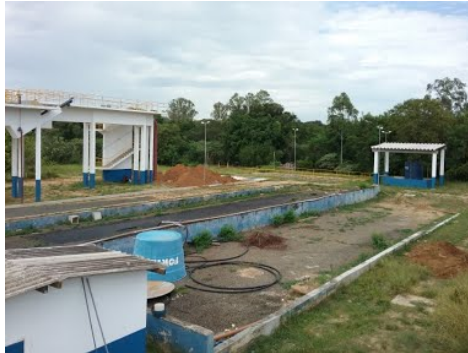
**Imagem(8)**

**Descrição(8):** Vista geral, mostrando uma baía com um bag de reservação do lodo adensado da descarga do fundo dos tanques de aeração

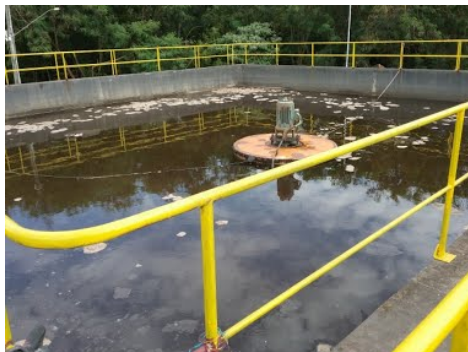
**Imagem(10)**

**Descrição(10):** Tanque de aeração no cumprimento do tempo de detenção pelo processo de tratamento por batelada

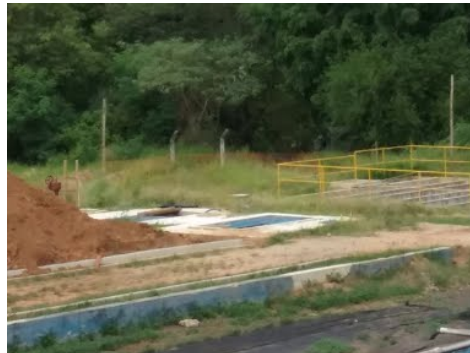
**Imagem(12)**

**Descrição(12):** Vista ao solo da nova Elevatória de esgoto bruto que recalcará o esgoto até o tratamento preliminar elevado em conclusão

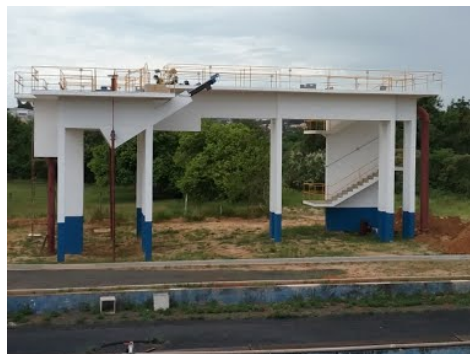
**Imagem(13)**

**Descrição(13):** Novas instalações do tratamento preliminar com gradeamento e desarenadores elevados

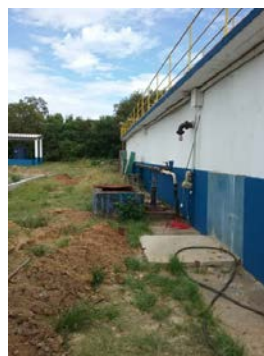
**Imagem(14)**

**Descrição(14):** Vista do antigo módulo dos tanques de aeração do tratamento de esgoto

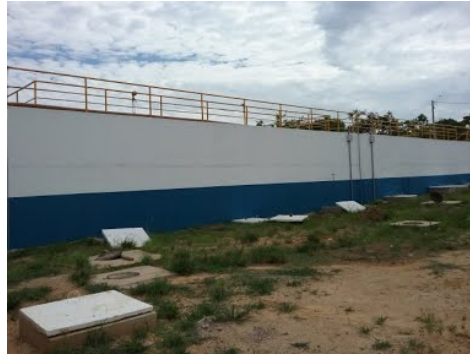
**Imagem(15)**

**Descrição(15):** Vista do novo módulo de tratamento de esgoto por batelada em processo de conclusão das obras

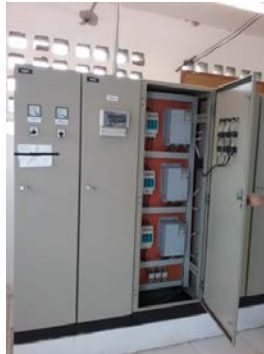
**Imagem(16)**

**Descrição(16):** Novos painéis elétricos de comando dos conjuntos motobombas diversos da ETE Porto Alegre incluindo as novas instalações com chaves softstarter.

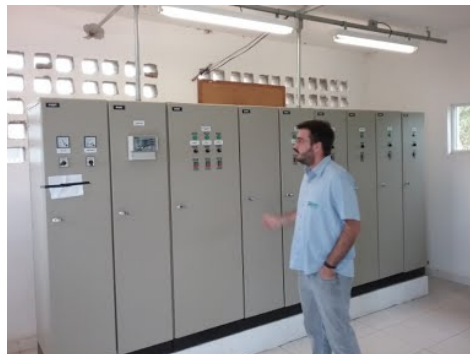
**Imagem(17)**

**Descrição(17):** Vista geral dos painéis elétricos de comando dos motores

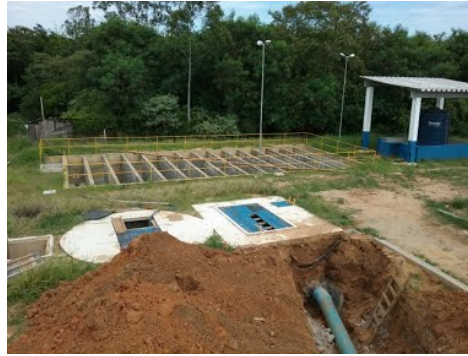
**Imagem(19)**

**Descrição(19):** Vista geral da nova Elevatória de Esgoto Bruto e ao fundo o tanque de contato e reservatório de cloro com telhado de cobertura, que farão a desinfecção do efluente tratado na ETE antes do lançamento em corpo hídrico.

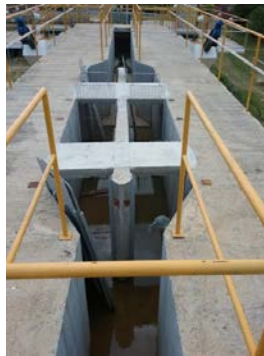
**Imagem(20)**

**Descrição(20):** Vista geral do novo tratamento preliminar
