**RELATÓRIO DE VISITA TÉCNICA DOS SISTEMAS DE ÁGUA E ESGOTO DO
MUNICÍPIO DE
PEDREIRA**

PRESTADOR: SERVIÇO AUTÔNOMO DE ÁGUA E ESGOTO DE PEDREIRA – SAAE

Relatório R9 – Visita técnica

Americana, agosto de 2019

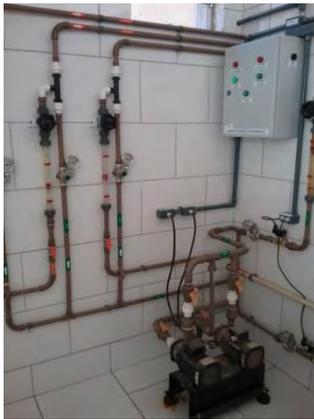
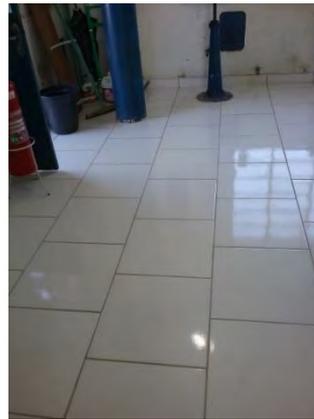
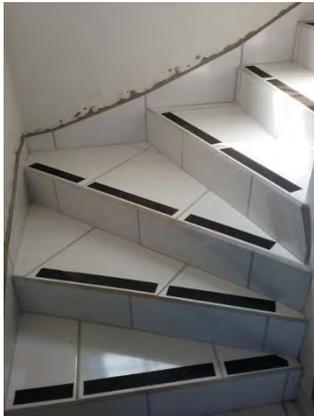
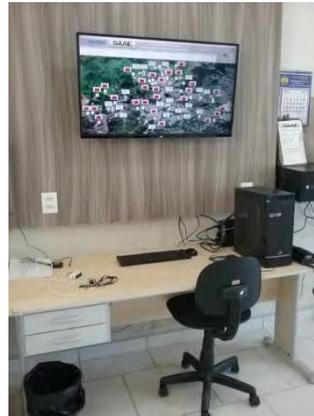
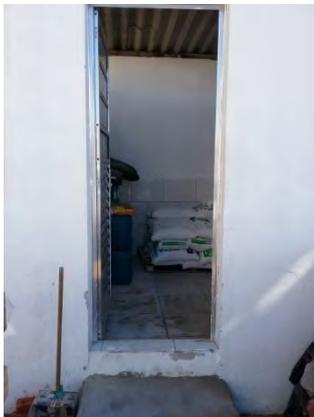
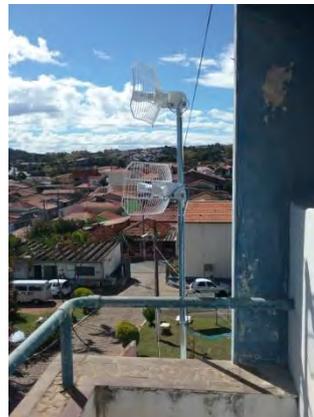
Município: Pedreira
Nome: ETA I, II e III
Coordenadas

Durante o período foram realizadas diversas melhorias na ETA:

- 1) Instalação de guarda corpo – Não Conformidade contemplada em auto de advertência, que agora consta como resolvida;
- 2) Troca do sistema de desinfecção por hipoclorito;
- 3) Reforma da área interna da casa de operação da ETA - Troca de pisos e aplicação de azulejo nos locais próximos aos equipamentos;
- 4) Construção de área para armazenamento do sal para alimentar o gerador;
- 5) Instalação dos equipamentos para telemetria e CCO;
- 6) Conclusão da reforma dos decantadores;

No entanto, diversos problemas ainda persistem como: vazamentos, ausência de tratamento e/ou destinação adequada do lodo, ocorrência, em diversos pontos, de fissuras/desplacamento e exposição da armadura na estrutura dos tanques. O SAAE já foi comunicado e autuado quanto aos itens pendentes e a adequação destes itens consta na minuta do CAC em tratativa. O prestador também comunicou que está efetivando a compra de uma ETA compacta que será instalada dentro da área existente.

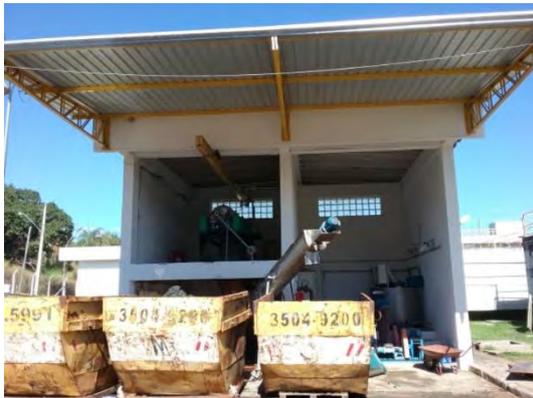
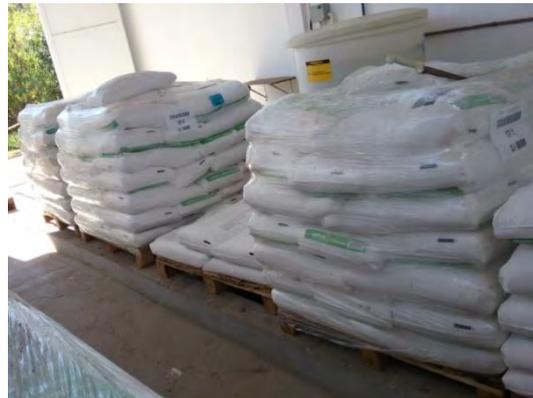
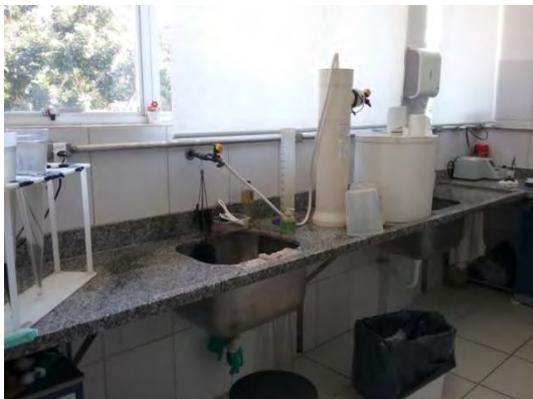
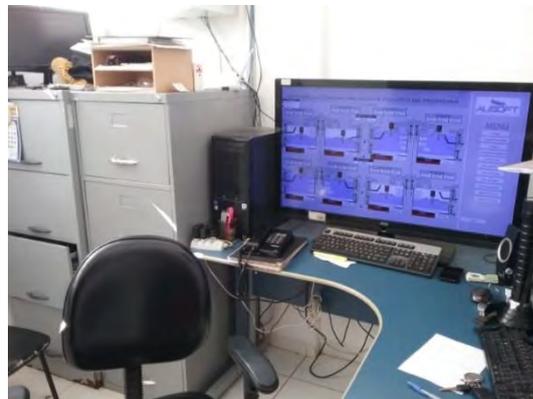
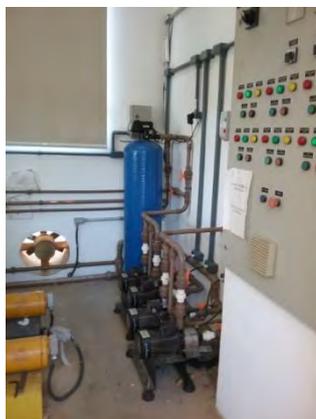
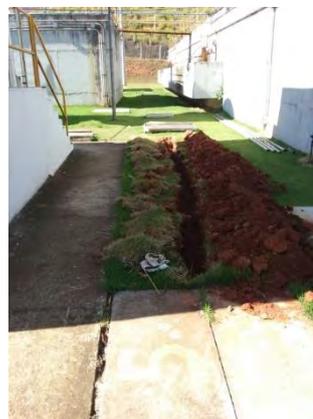
Município: Pedreira
Nome: ETE
Coordenadas

Durante o período foi finalizada a cobertura da área da centrífuga de lodo e também foi iniciada a pintura/ reparo dos guarda corpos existentes. Também estão sendo realizadas algumas obras para a utilização da água do poço recém perfurado no processo de tratamento do esgoto. Foi realizada a dedetização da unidade, eliminando assim a grande quantidade de aranhas e outros insetos presentes na área próxima ao laboratório.

Todas as Não Conformidades relativas a Estação de Tratamento de Esgoto de Pedreira foram solucionadas.
