**RELATÓRIO DE FISCALIZAÇÃO TÉCNICA DOS SISTEMAS DE ÁGUA E  
ESGOTO DO MUNICÍPIO DE  
RIO DAS PEDRAS**

**PRESTADOR: SERVIÇO AUTÔNOMO DE ÁGUA E ESGOTO - SAAE**

**Relatório R9 – NÃO CONFORMIDADES**

**Americana, março de 2019**

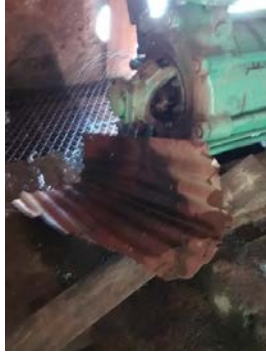
**Item 3.9**

| NÃO CONFORMIDADES – Sistema de Abastecimento de Água (SAA) | | | | |
|---|---|---|---|---|
| | 3.9 | Drenagem inadequada água de lubrificação de gaxetas (Art. 5.5.2.1 da NBR 12.214/1992). | Reincidente | Anexo p.4 e p.5 |

**Item 3.9:** Drenagem inadequada de água de lubrificação de gaxetas (Art. 5.5.2.1 da NBR 12214/1992). Prazo: Em até 180 dias

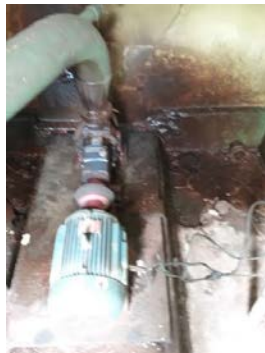
**Item 3.3**

| NÃO CONFORMIDADES – Sistema de Abastecimento de Água (SAA) | | | | |
|---|---|---|---|---|
| | 3.3 | Ausência de conjunto moto-bomba reserva (Art. 5.3.2 da NBR 12.214/1992) | Reincidente | Anexo p.7 |

**Item 3.3:** Ausência de conjunto moto-bomba reserva (Art. 5.3.2 da NBR 12214/1992). Prazo: Em até 180 dias

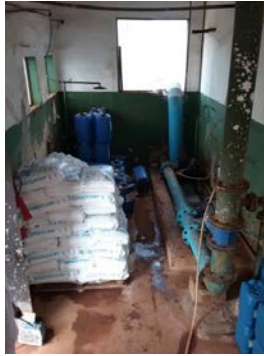
**Imagem(12)**

**Descrição(11):** Estocagem de outros produtos na casa de química: Soda para elevação do PH da água bruta. ao fundo o chuveiro de emergência cuja área precisa estar livre para uso.

**Recomendações:** Melhorar a organização na casa de química e deixar a área do chuveiro e lava-olhos livre ao acesso e construir bacias de contenção nos reservatórios externos dos produtos químicos;

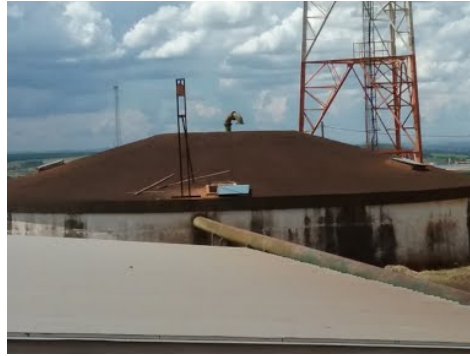
**Imagem(19)**

**Descrição(19):** Detalhe das coberturas (telhado branco) do reservatório semi-enterrado em recuperação à laje que rompeu e ao fundo o reservatório circular cujas tampas das inspeções estão sendo recolocadas após as reformas

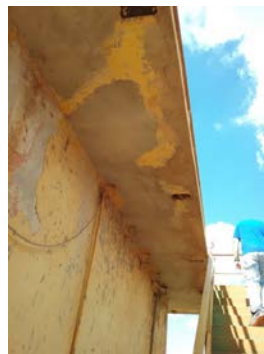
**Descrição(5):** Estrutura de concreto armado da ETA II - (modular), sendo recuperada.  
**Imagem(6)**

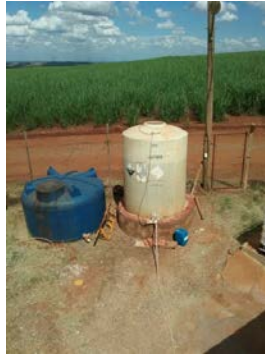
**Imagem(7)**

**Descrição(7):** Tanques de reservação do hipoclorito. Um dos reservatórios está sem tampa, aguardando a chegada após solicitação de compra. Falta a construção de bacias de contenção de segurança a extravazão dos produtos químicos nos Reservatórios conforme normas técnicas da CETESB

**Recomendações:** Melhorar a organização na casa de química e deixar a área do chuveiro e lava-olhos livre ao acesso e construir bacias de contenção nos reservatórios externos dos produtos químicos;

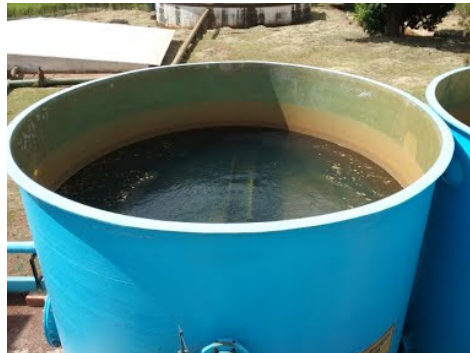
**Imagem(12)**

**Descrição(12):** Novos decantadores em fibra de vidro acoplados à ETA I para a melhoria da qualidade da água tratada pelo aumento da eficiência do processo de decantação original que está superada a vazão de tratamento original do projeto

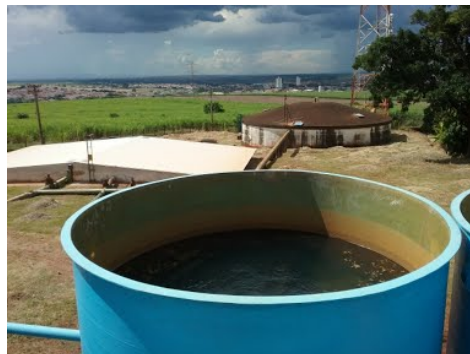
**Imagem(13)**

**Descrição(13):** Outro detalhe do novo decantador e ao fundo a nova cobertura do reservatório cuja laje havia rompida

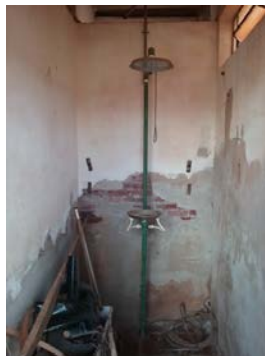
**Imagem(17)**

**Descrição(17):** Chuveiro de emergência, cujo local necessita limpeza e organização, embora a ETA esteja em reforma e melhoria

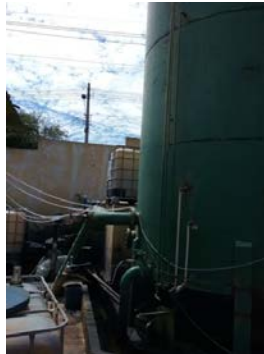
**Imagem(4)**

**Descrição(4):** Tubulação de água bruta e a introdução e dosagem dos produtos químicos no início do tratamento da água na ETA III em sistema modular fechado.

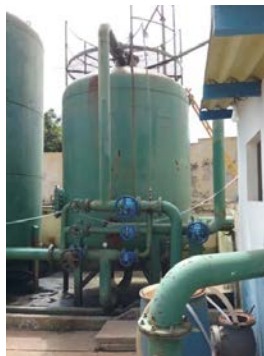
**Imagem(5)**

**Descrição(5):** Vista do filtro de areia e ao lado a edificação das Elevatórias de água tratada

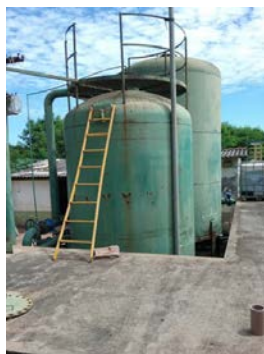
**Imagem(6)**

**Descrição(6):** Vista geral do reservatório semi-enterrado da água tratada que alimenta as 2 EEATs ao lado e o conjunto floculador e filtro da ETA Compacta. Faltam os guarda-corpos na escada de acesso a plataforma superior do filtro e no contorno do reservatório semi-enterrado de concreto

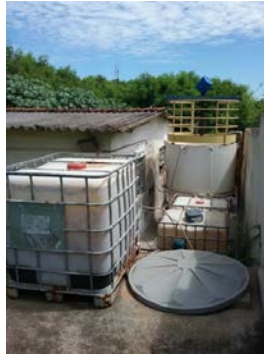
**Imagem(7)**

**Descrição(7):** Vista geral dos Tanques de Reservação de produtos químicos para a dosagem no processo de tratamento

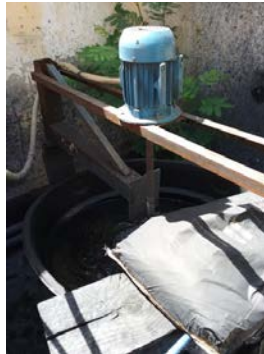
**Imagem(8)**

**Descrição(8):** Tanque com agitador da mistura de carvão ativado

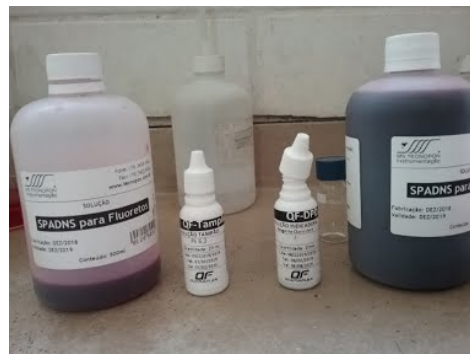
**Imagem(9)**

**Descrição(9):** Reagentes com os prazos de validade em dia

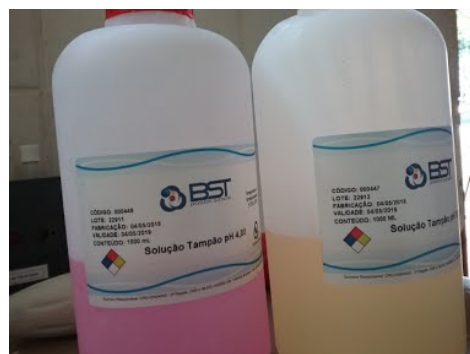
**Imagem(10)**

**Descrição(10):** Outros reagentes, também com os prazos de validade em dia

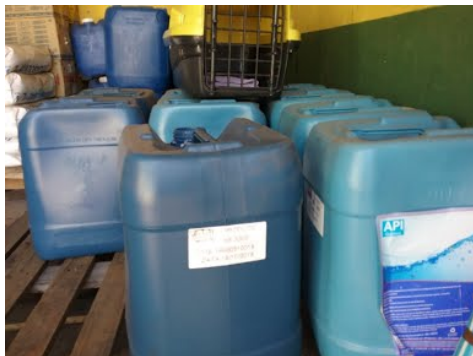
**Imagem(11)**

**Descrição(11):** Depósito e armazenamento de diversos produtos químicos

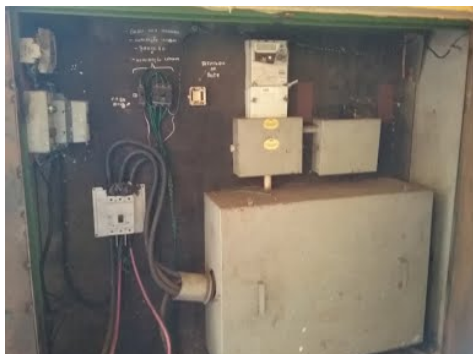
**Imagem(12)**

**Descrição(12):** Interior do painel elétrico de entrada após troca de chaves e cabos elétricos

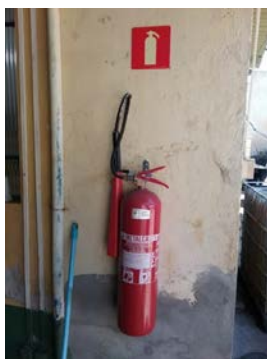
**Imagem(13)**

**Descrição(13):** Extintor de incêndio na área do depósito de produtos químicos
