**RELATÓRIO DE FISCALIZAÇÃO TÉCNICA DOS SISTEMAS DE ÁGUA E  
ESGOTO DO MUNICÍPIO DE  
AMERICANA**

**PRESTADOR: DEPARTAMENTO DE ÁGUA E ESGOTO - DAE**

**Relatório R10 – Não Conformidades**

**Americana, março de 2018**

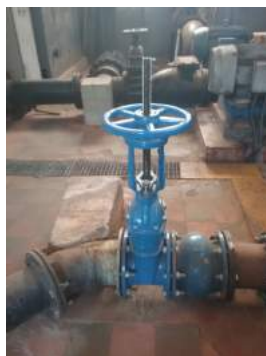
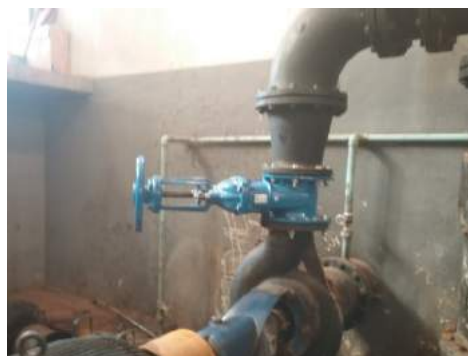
**Imagem(5)**

**Descrição(5):** Registros (novos)

**Informações complementares:** Necessário prolongar o sistema de drenagem das gaxetas.  
O vazamento no registro apontado no Relatório 4 foi consertado pelo DAE, 2 registros foram trocados

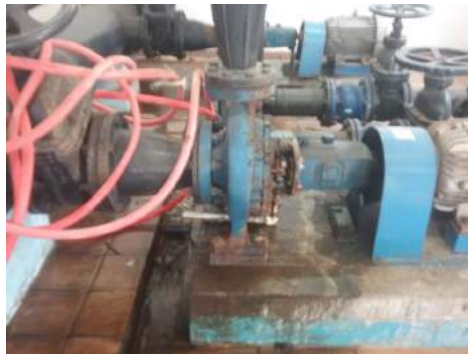
**Item 4.7**

**Item 4.7:** Drenagem inadequada de água de lubrificação de gaxetas (Art. 5.5.2.1 da NBR 12214/1992).  
Prazo: Em até 180 dias

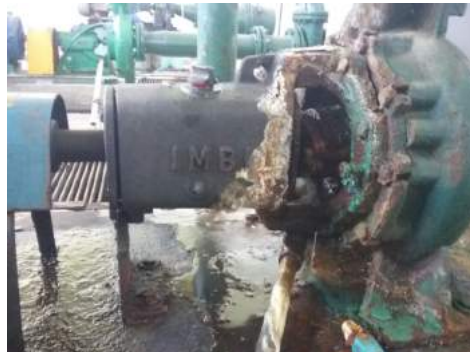
**Item 4.7**

**Item 4.7:** Drenagem inadequada de água de lubrificação de gaxetas (Art. 5.5.2.1 da NBR 12214/1992).  
Prazo: Em até 180 dias

Não conformidade ausência de acesso para manutenção apontada no Relatório 5 - cancelada.

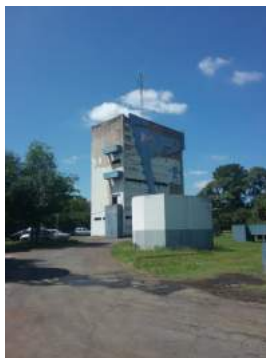
**Descrição(1):** Vista geral do reservatório elevado I

O vazamento localizado na tubulação apontado no Relatório 4 foi consertado pelo DAE.

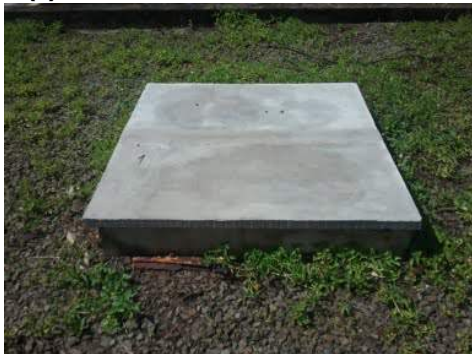
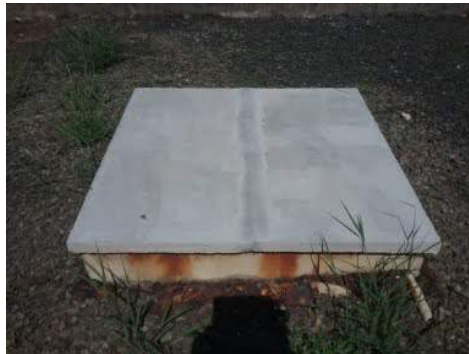
**Descrição(3):** Tampas de inspeção

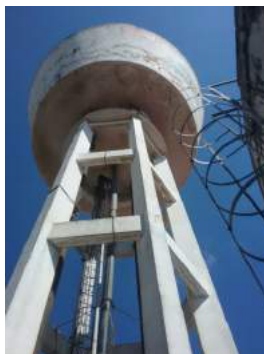
**Item 6.7**

**Item 6.7:** Inexistência de para-raios em reservatórios elevados (Art. 5.16.7 da NBR 12217/1994).

Prazo: Em até 180 dias

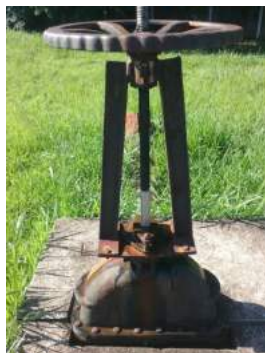
**Item 6.3**

**Item 6.3:** Existência de vazamentos aparentes nas instalações (Art. 2º da Lei Federal 11.445/2007).

Prazo: Imediato

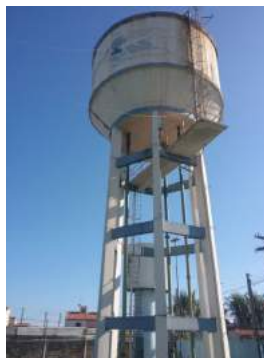
**Imagem(1)**

**Descrição(1):** Reservatório elevado (Jardim Brasil)

**Item 6.3:** Existência de vazamentos aparentes nas instalações (Art. 2º da Lei Federal 11.445/2007).  
Prazo: Imediato

O vazamento apontado nos Relatório 5 ainda não foi reparado pelo DAE.

Esse reservatório não possui boas condições visíveis de conservação.

Recomenda-se intervenção técnica especializada para avaliar esse reservatório e tomar as medidas cabíveis, afim de manter a segurança dos usuários.

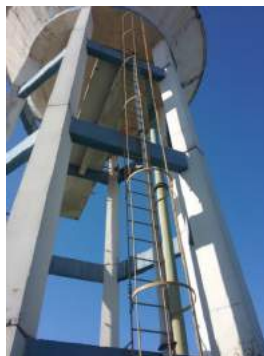
**Imagem(2)**

**Descrição(2):** Escada de acesso

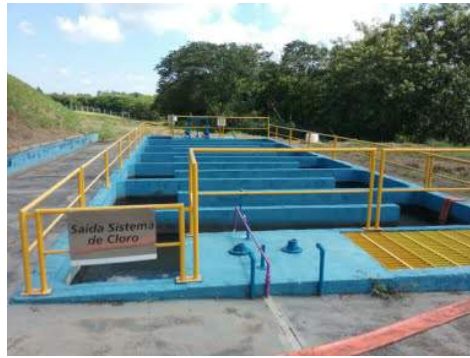
**Imagem(7)**

**Descrição(7):** Desinfecção  
**Imagem(8)**

O sistema de cloro gás foi desativado e atualmente é utilizado hipoclorito na desinfecção. Entretanto no momento da inspeção estava fora de operação porque a bomba dosadora encontra-se em manutenção.

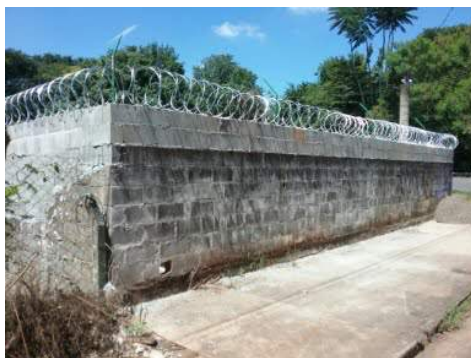
**Imagem(1)**

**Descrição(1):** Vista frontal da EEEB (melhoria muro)

Nessa EEEB havia histórico de vandalismo, o DAE efetuou melhorias para evitar novos furtos. No momento da inspeção não foram identificadas não conformidades nos termos da Resolução ARES-PCJ Nº48/2014.

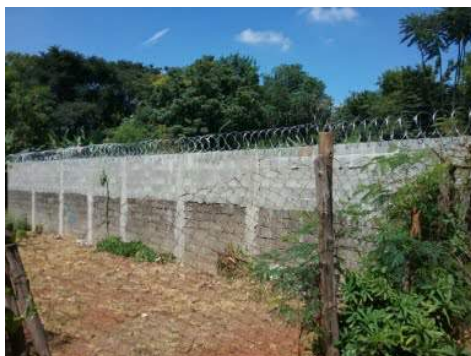
**Imagem(2)**

**Descrição(2):** Vista lateral da EEEB (melhoria muro)

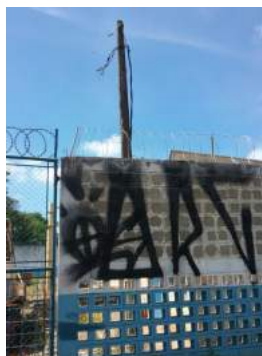
**Imagem(2)**

**Descrição(2):** Vista frontal (melhoria muro)
