**RELATÓRIO DE FISCALIZAÇÃO TÉCNICA DOS SISTEMAS DE ÁGUA E  
ESGOTO DO MUNICÍPIO DE  
JAGUARIÚNA**

**PRESTADOR: DEPARTAMENTO DE ÁGUA E ESGOTO – DAE JAGUARIÚNA**

**Relatório R10 – Não conformidades**

**Jaguariúna, Maio de 2019**

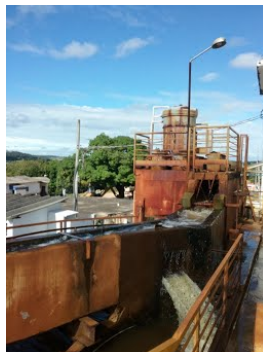
**Imagem(15)**

| LOCAL | ITEM | DESCRIÇÃO | PRAZO |
|---|---|---|---|
| | 5.11 | Estocagem inadequada de produtos químicos. Tanque de cloreto férrico. | Vencido |

**Descrição(15):** Armazenamento inadequado de produto químico (sem proteção de contenção)

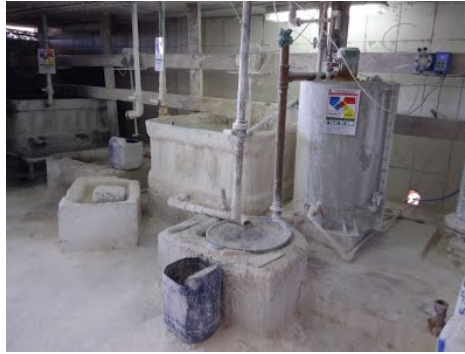
**Imagem(22)**

**Descrição(22):** Armazenamento e preparação da solução de Cal.

**Item 5.11:** Estocagem inadequada de produtos químicos (Art. 5.15 da NBR 12216/1992). Prazo: Vencido

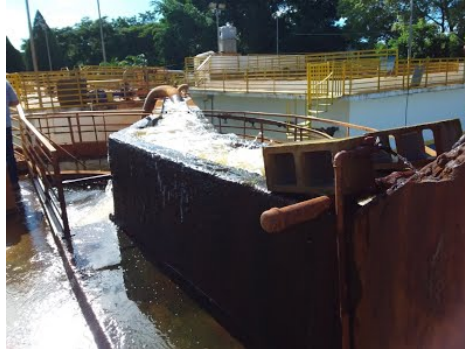
**Imagem(23)**

**Descrição(23):** Estrutura de entrada com transbordamento

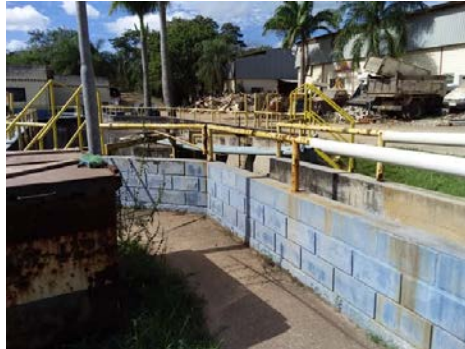
**Imagem(4)**

**Descrição(4):** Vista geral da estrutura de entrada (guarda-corpo danificado)
