RELATÓRIO DE FISCALIZAÇÃO TÉCNICA NO MUNICÍPIO DE
LIMEIRA

PRESTADOR: BRK AMBIENTAL – LIMEIRA S/A

**Relatório R11 – Continuação da verificação das demandas
apresentadas pela
Secretaria Municipal de Obras e Serviços Públicos de Limeira**

Americana, fevereiro de 2019

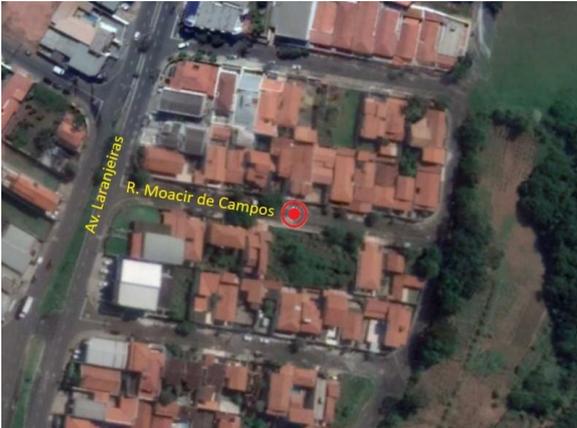
PONTO 9	
LOCALIZAÇÃO:	ENDEREÇO:

Rua: Moacir de Campos Bairro: Vila Elisa Fumagalli Limeira - SP
	OFÍCIO:
	OF. DSD Nº0030/2019
	MOTIVO:
	Vala aberta na Rua Moacir de Campos.
IMAGENS

ANÁLISE	
Foi verificado que o fechamento da vala foi executado.

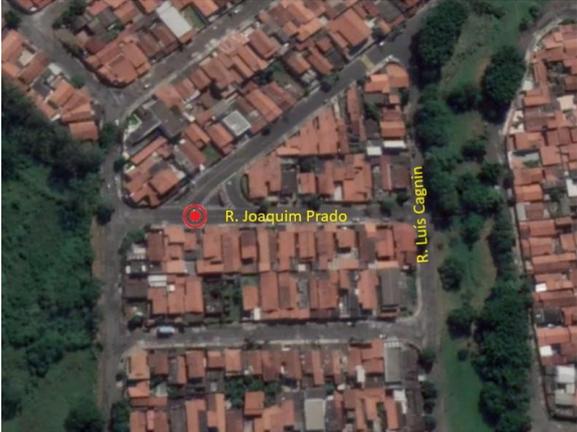
PONTO 10	
LOCALIZAÇÃO:	ENDEREÇO:

Rua: Joaquim Prado Bairro: Jardim Novo Horizonte Limeira - SP
	OFÍCIO:
	OF. DSD Nº1510/2018 e OF. DSD Nº1285/2018
MOTIVO:	
Trechos com asfalto se desfazendo em virtude do elevado trânsito de caminhões das obras da ETE Tatu localizados na Rua Joaquim Prado.	
IMAGENS

ANÁLISE	
<p>O local inspecionado apresenta ao longo de toda área diversos trechos com presença de trincas interligadas e pontos onde o revestimento já está em grau elevado de degradação, apresentando o desprendimento dos agregados e a formação de aberturas no pavimento.</p>

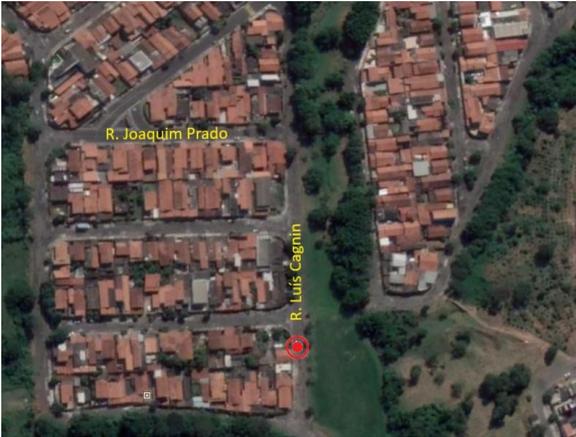
PONTO 11	
LOCALIZAÇÃO:	ENDEREÇO:

Rua: Luiz Cagnin Bairro: Jardim Novo Horizonte Limeira - SP
	OFÍCIO
	OF. DSD Nº1510/2018 e OF. DSD Nº1285/2018
	MOTIVO
	Trechos com asfalto se desfazendo em virtude do elevado trânsito de caminhões das obras da ETE Tatu localizados na Rua Luiz Cagnin.
IMAGENS

ANÁLISE	
<p>O local inspecionado possui diversos trechos com presença de trincas e desprendimento dos agregados com a formação de aberturas no pavimento.</p>

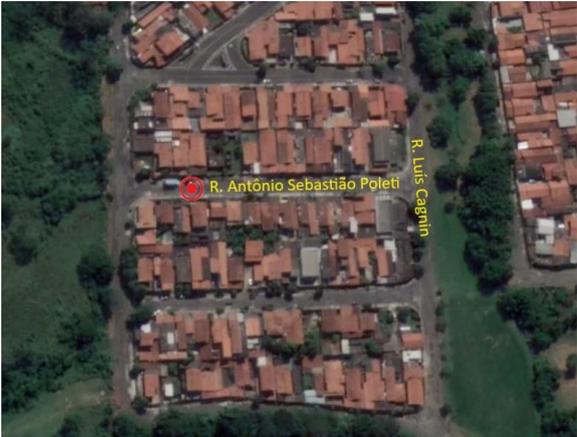
PONTO 12	
<p>LOCALIZAÇÃO:</p>

<p>ENDEREÇO:</p> <p>Rua: Rua Antônio Sebastião Poletti Bairro: Jardim Novo Horizonte Limeira - SP</p> <p>OFÍCIO</p> <p>OF. DSD Nº1510/2018 e OF. DSD Nº1285/2018</p> <p>MOTIVO</p> <p>Trechos com asfalto se desfazendo em virtude do elevado trânsito de caminhões das obras da ETE Tatu localizados na Rua Antônio Sebastião Poletti.</p>
IMAGENS

ANÁLISE	
<p>A rua em questão possui diversos trechos com trincas interligadas e desprendimento dos agregados com a formação de aberturas no pavimento.</p>

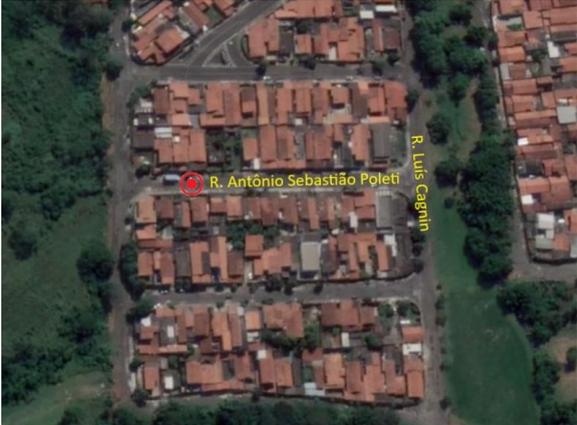
PONTO 13	
LOCALIZAÇÃO:	ENDEREÇO:

<p>Rua: Antônio Sebastião Poletti Bairro: Jardim Novo Horizonte Limeira - SP</p>
	OFÍCIO
	OF. DSD Nº1320/2018 e OF. DSD Nº1205/2018
	MOTIVO
	Reclamação sobre o serviço de recomposição asfáltica realizada no Bairro Jardim Novo Horizonte.
IMAGENS

ANÁLISE	
Foram encontrados pontos com afundamento da superfície e formação de desnível em relação ao greide e a seção transversal do pavimento existente.

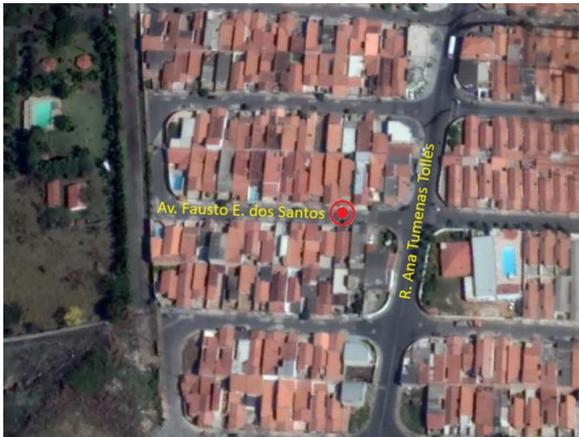
PONTO 14	
LOCALIZAÇÃO:	ENDEREÇO:

<p>Avenida Fausto Esteves dos Santos nº 2060 Bairro: Conj. Res. Victor D'andrea Limeira - SP</p>
	OFÍCIO: OF. DSD Nº0065/2019
	OF. DSD Nº0065/2019
	MOTIVO
	Impedimento de moradora de sair com seu veículo na garagem.
IMAGENS

ANÁLISE	
Foi constatado que a recomposição da calçada foi realizada.

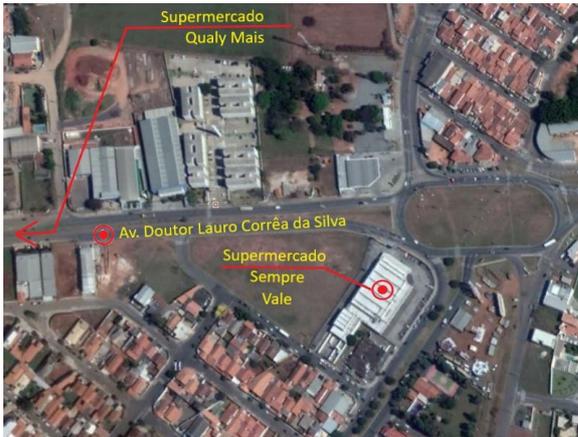
PONTO 15	
<p>LOCALIZAÇÃO:</p>

<p>ENDEREÇO:</p> <p>Avenida: Lauro Correia da Silva Referência: Trecho entre Supermercado QualyMais e a rotatória do Supermercado Sempre Vale Limeira - SP</p> <p>OFÍCIO:</p> <p>OF. DSD Nº1668/2018 e OF. DSD Nº1382/2018</p> <p>MOTIVO:</p> <p>Falta de sinalização de solo.</p>
IMAGENS

ANÁLISE	
<p>Foi verificado que devido a reconstituição do pavimento asfáltico, um pequeno trecho da via ficou sem a sinalização da ciclofaixa.</p>

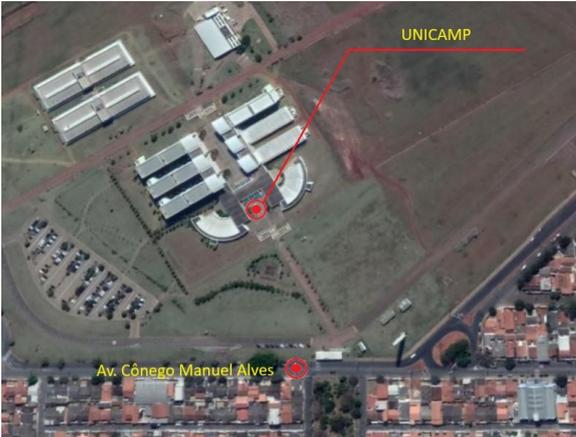
PONTO 16	
LOCALIZAÇÃO:	ENDEREÇO

<p>Avenida: Cônego Manoel Alves Referência: Em frente a Portaria da UNICAMP Limeira - SP</p>
	OFÍCIO
	OF. DSD Nº1541/2018
	MOTIVO
	Afundamento da capa asfáltica sobre a vala da rede e ao redor do PV.
IMAGENS

ANÁLISE	
<p>O acabamento do pavimento está regular. Através de inspeção visual não pudemos apontar nenhuma anomalia acentuada, estando, aparentemente, conformado com o pavimentação existente e apresentando uma superfície de rolamento dentro dos padrões esperados.</p>

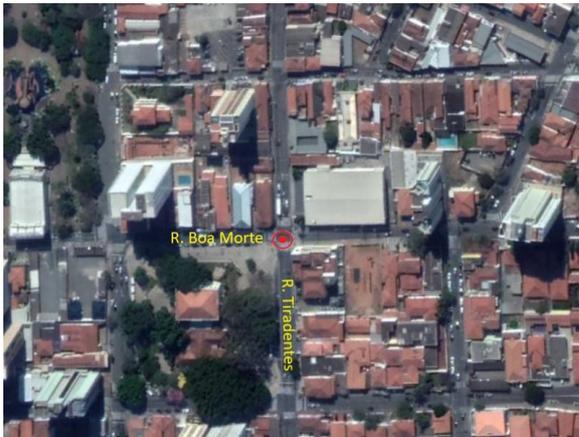
PONTO 17	
LOCALIZAÇÃO:	ENDEREÇO

Rua: Boa Morte Referência: Cruzamento com a Rua Tiradentes Limeira - SP
	OFÍCIO
	OF. DSD Nº1542/2018
	MOTIVO
	Afundamento do pavimento ao redor do PV.
IMAGENS
