**RELATÓRIO DE FISCALIZAÇÃO TÉCNICA DOS SISTEMAS DE ÁGUA DO  
MUNICÍPIO DE SALTO**

**PRESTADOR: SERVIÇO AUTÔNOMO DE ÁGUA E ESGOTO DE SALTO – SAAE**

**Relatório R12 – Verificação de Não-Conformidades**

**Americana, abril de 2019**

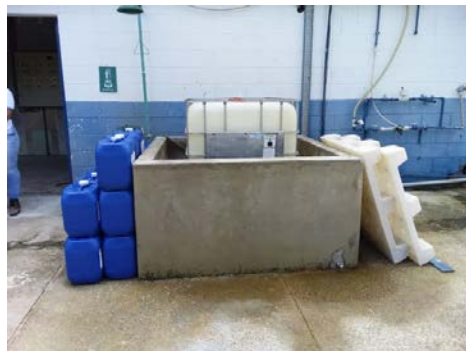
**Imagem(6)**

**Descrição(6):** Nova contenção para estocagem de produtos químicos

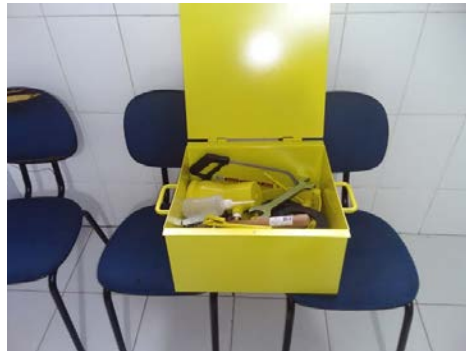
**Imagem(8)**

**Descrição(8):** Novos kits de emergência já disponíveis na ETA
