**RELATÓRIO DE VISITA TÉCNICA DOS SISTEMAS DE ÁGUA E ESGOTO DO  
MUNICÍPIO DE  
RIO CLARO**

**PRESTADOR: DAAE – DEPARTAMENTO DE ÁGUA E ESGOTOS DE RIO CLARO**

**Relatório RV13 – Visita técnica**

**Americana, outubro de 2019**

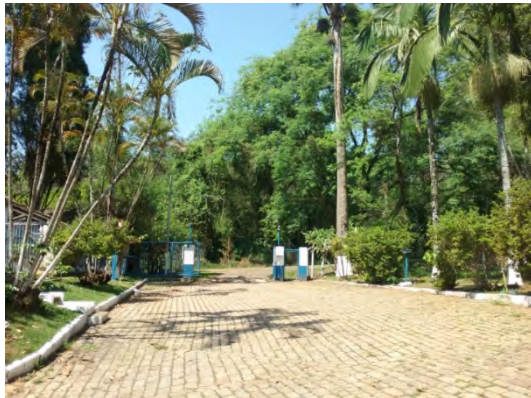
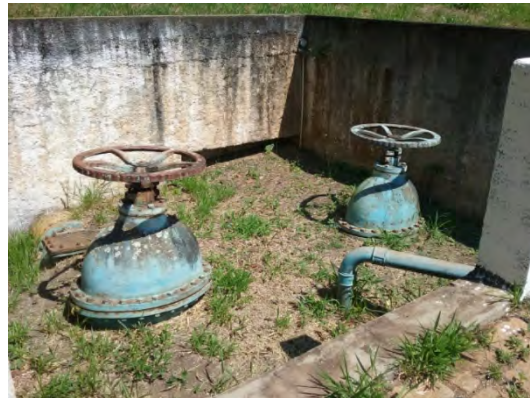
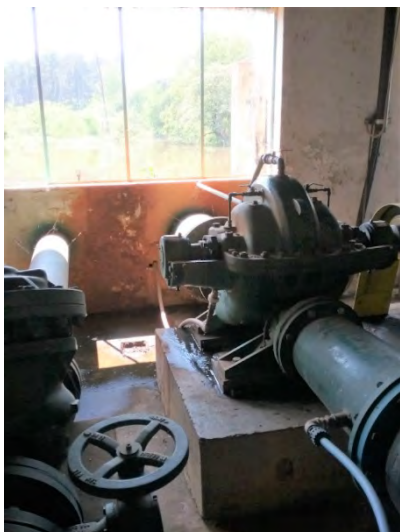
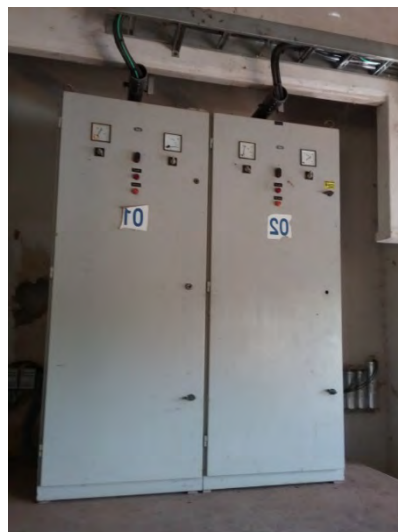
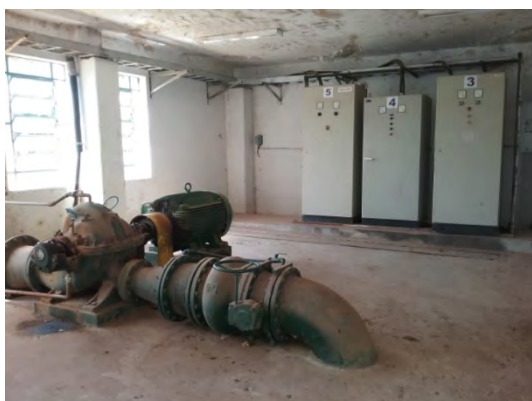
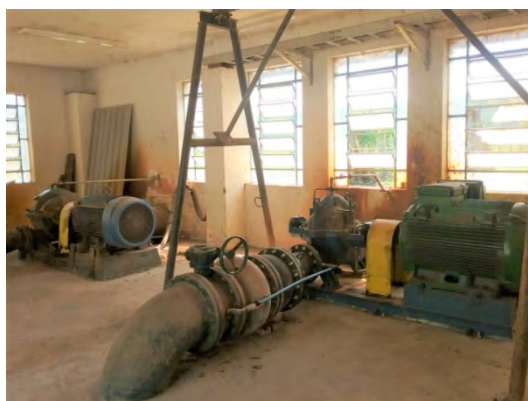
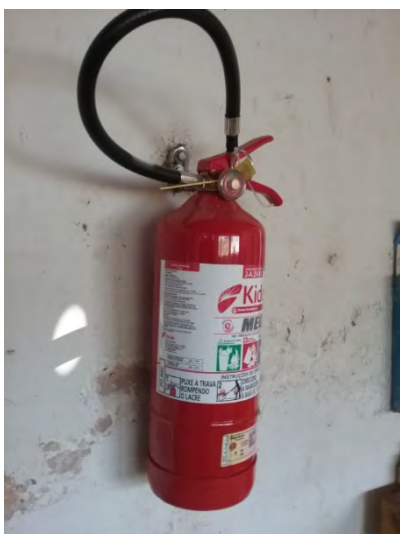
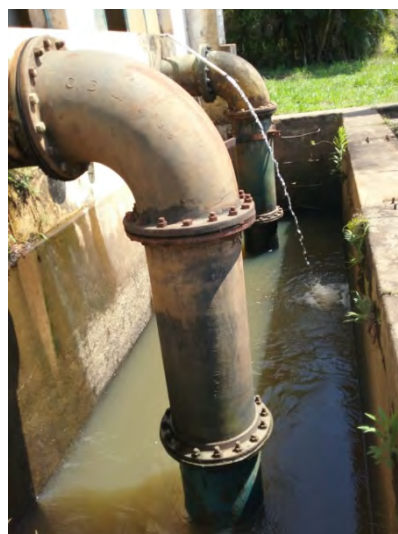
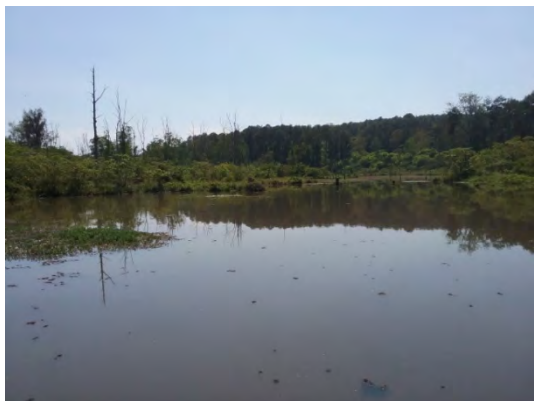
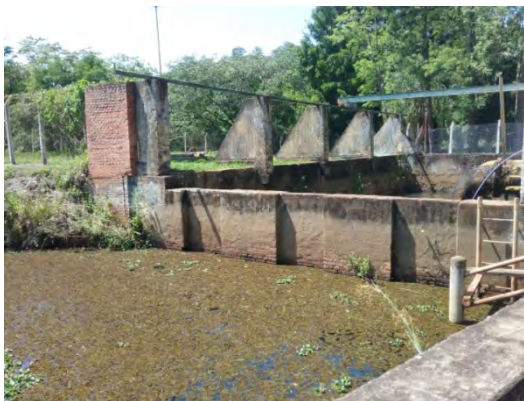
**Município:** Rio Claro  
**Nome:** Captação Ribeirão claro

Não foi realizada nenhuma melhoria ou investimento nesta unidade.

Todas as Não Conformidades desta captação já constam como resolvidas.

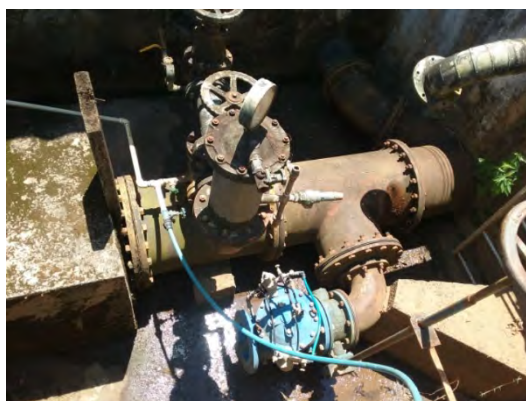
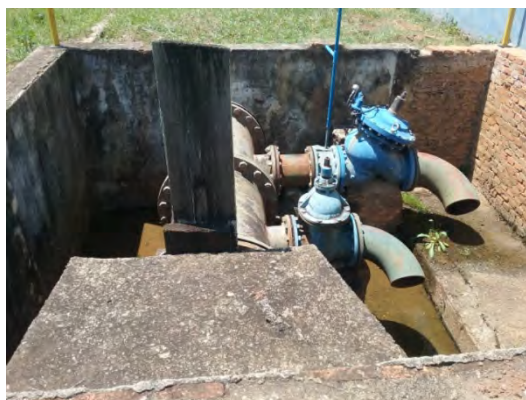
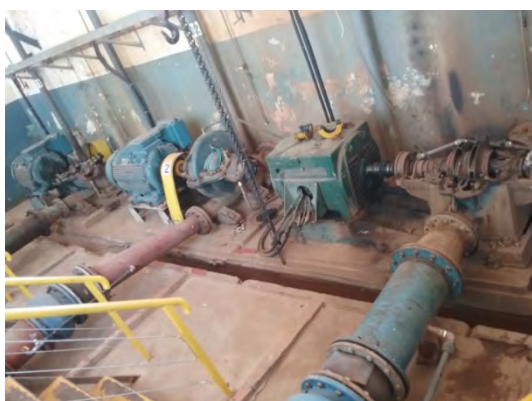
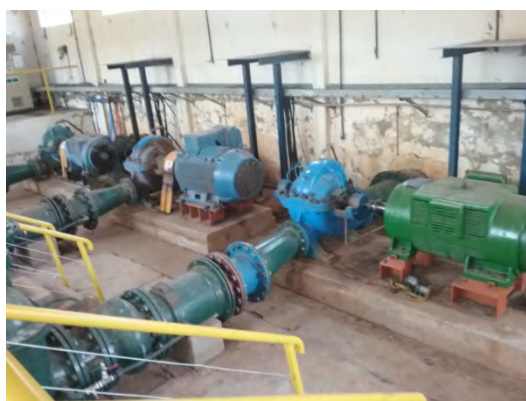
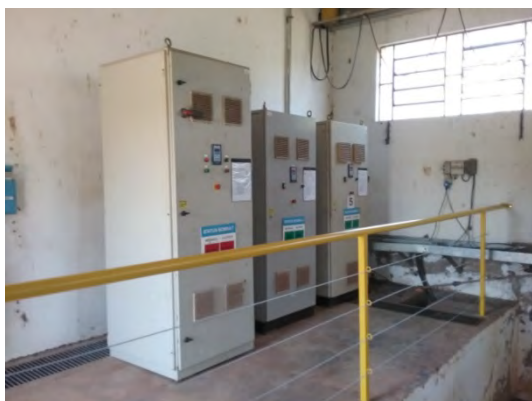
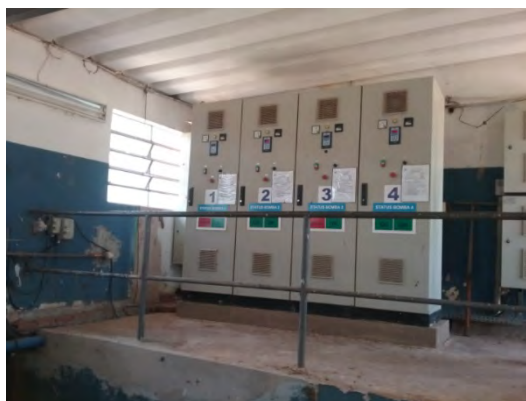
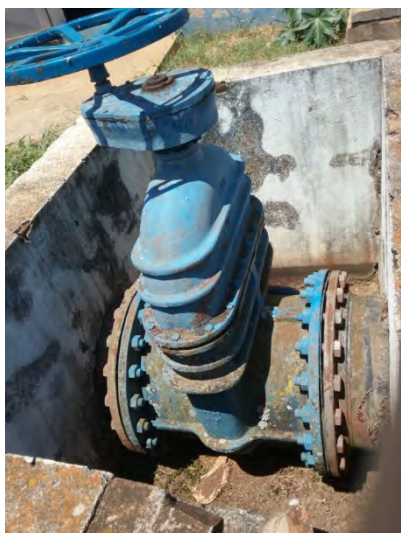
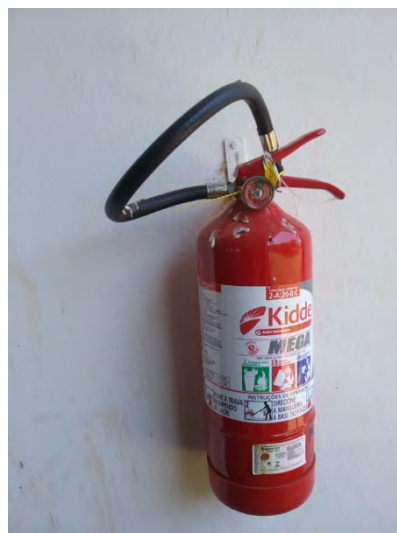
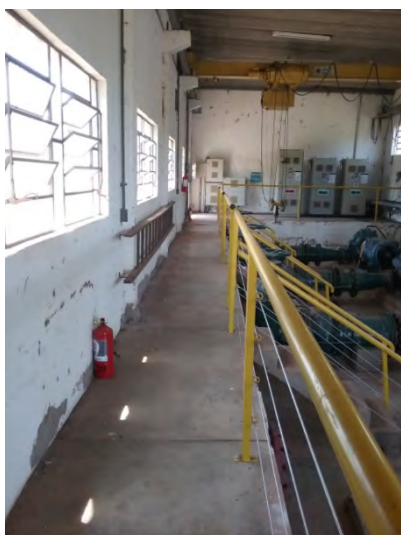
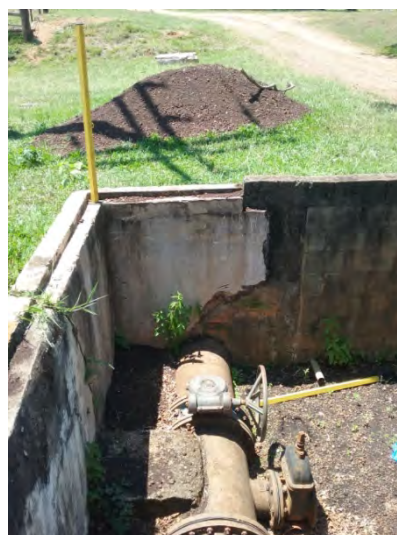
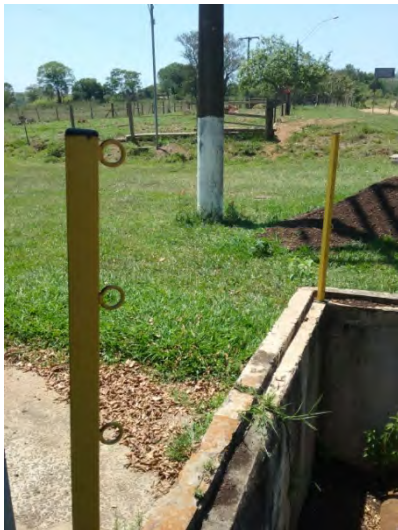
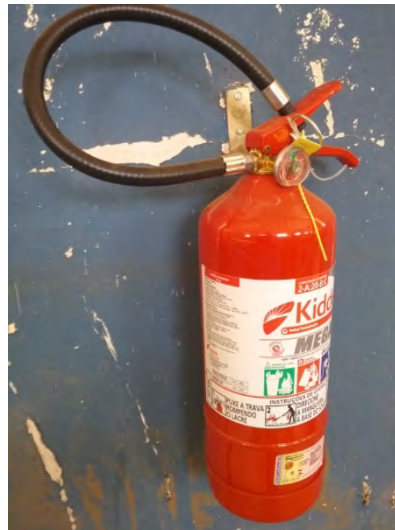
**Nome:** Captação Superficial – Rio Corumbataí

Durante o período transcorrido, foi realizada a limpeza da área e retirada toda a vegetação existente no entorno e dentro das caixas de manobras.

A única não conformidade existente nesta unidade é a 3.10 - Existência de vazamentos aparentes. No entanto, após a limpeza da área, foi confirmado que a água não é proveniente de vazamento e sim do alívio da válvula. Portanto, este item passa a constar como cancelado.

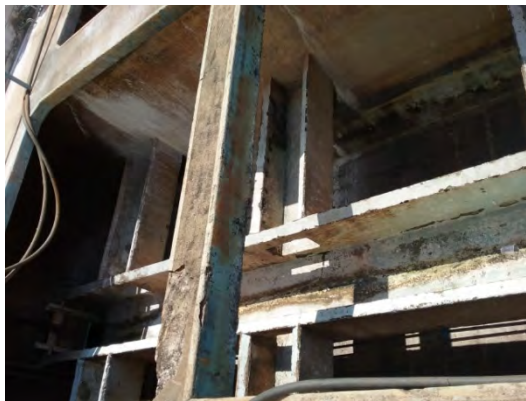
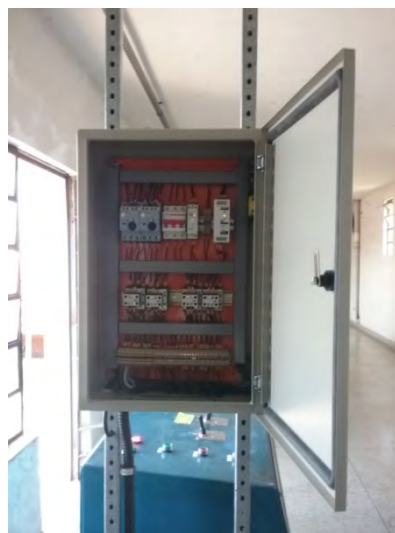
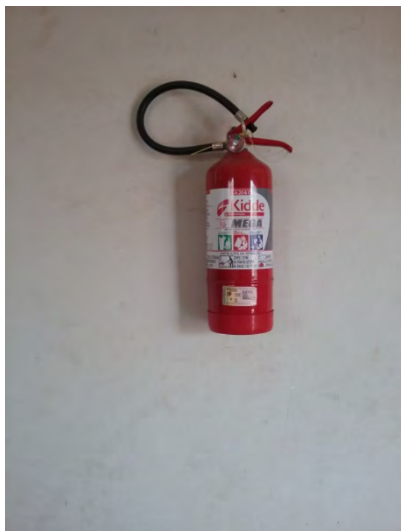
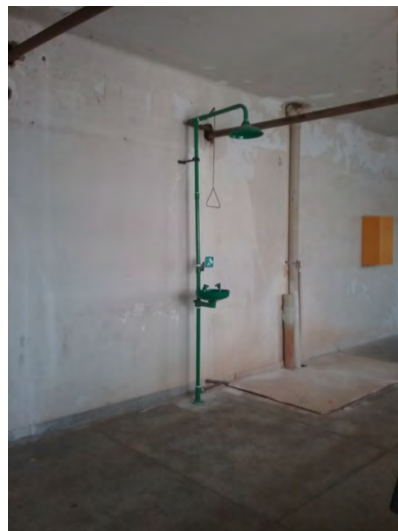
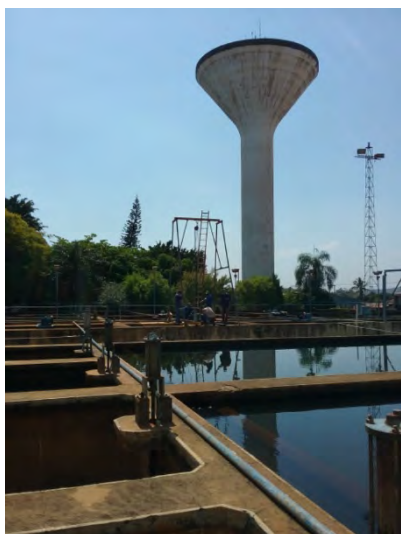
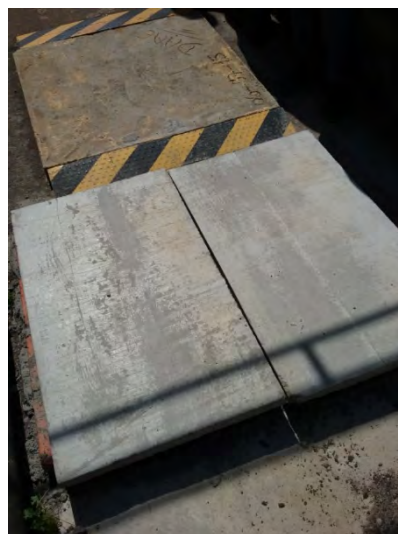
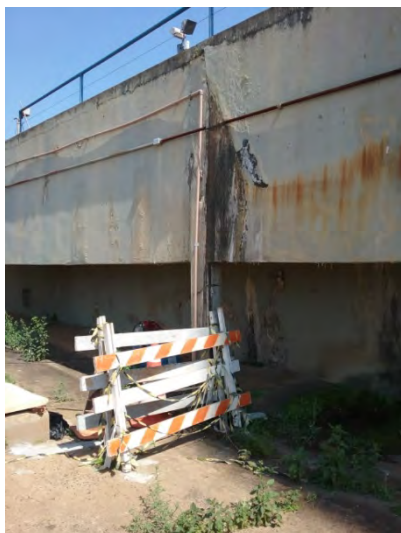
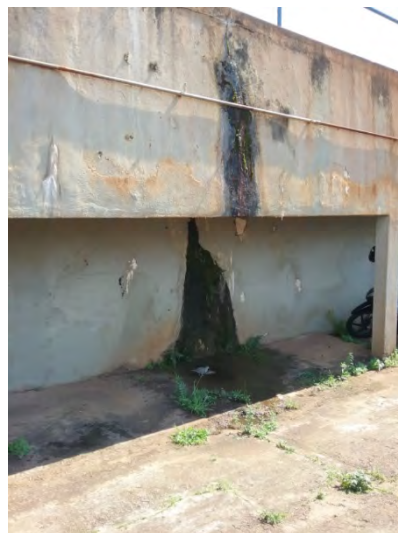
**Município:** Rio Claro  
**Nome:** ETA I  
**Coordenadas**

Conforme imagens acima, no período transcorrido poucas melhorias foram obtidas. Foram executados:

- Ampliação do laboratório;
- Automatização dos filtros;
- Troca de tampas de inspeção;
- Instalação de extintores.

Os guarda corpos estão no local, mas ainda não foi iniciada a sua instalação.

O sistema de desinfecção, cuja troca foi prevista no reajuste deste ano, ainda permanece o mesmo (cloro gás) e o DAAE não definiu qual será o novo sistema.

Os vazamentos existentes também ainda permanecem. Segundo o DAAE este item está contemplado no “pacote” de benfeitorias negociadas com o empreendedor. Porém o início das obras está atrasado.

Não foram instalados nenhum dos macro medidores também contemplados no reajuste.

- 5.2 - Ausência de tratamento e/ou destinação correta do lodo;
- 5.7 - Ausência de Macromedidor de entrada;
- 5.11 - Estocagem inadequada de produtos químicos;
- 5.12 - Existência de locais sem guarda-corpos ou escadas adequadas;
- 5.13 - Existência de vazamentos aparentes

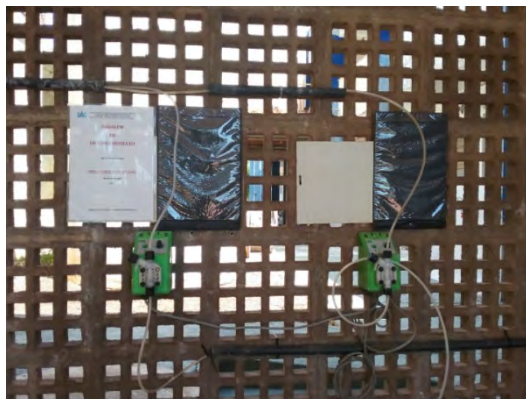
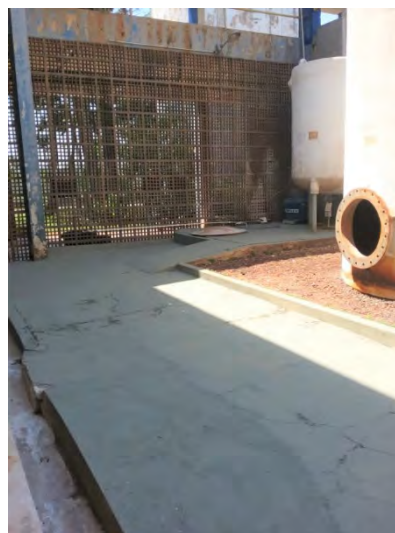
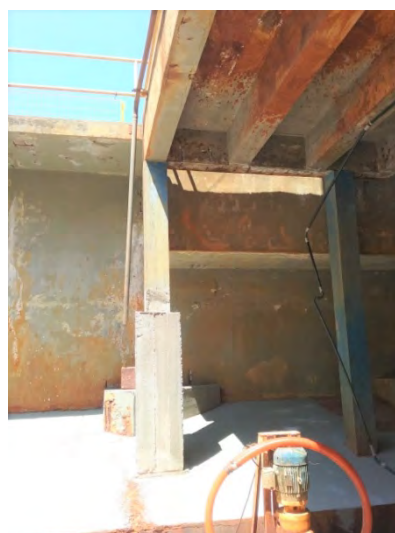
**Município:** Rio Claro  
**Nome:** ETA II  
**Coordenadas**

Os demais itens apontados nas fiscalizações não foram resolvidos. Ainda constam pontos de vazamento, diversos locais com deslocamento da estrutura de concreto e exposição da armadura, estocagem inadequada de produtos químicos entre outros. No total, constam 4 Não Conformidades pendentes (5.2/ 5.11/ 5.12/ 5.13).

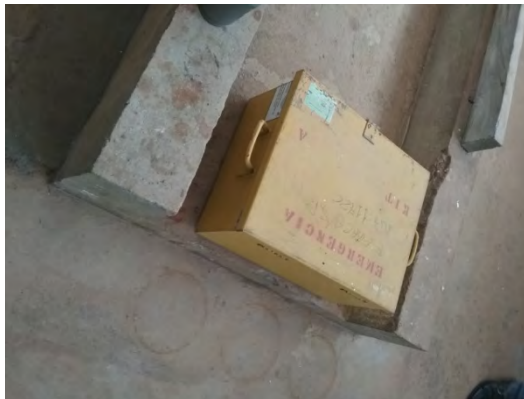
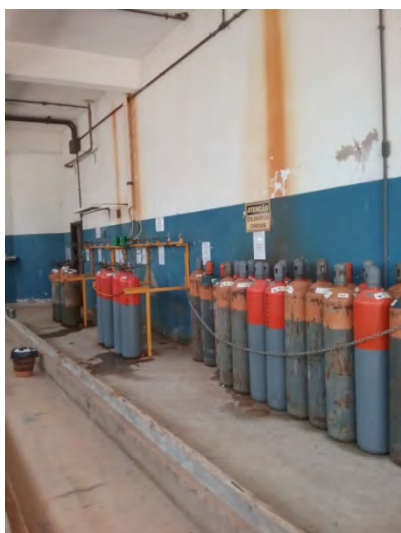
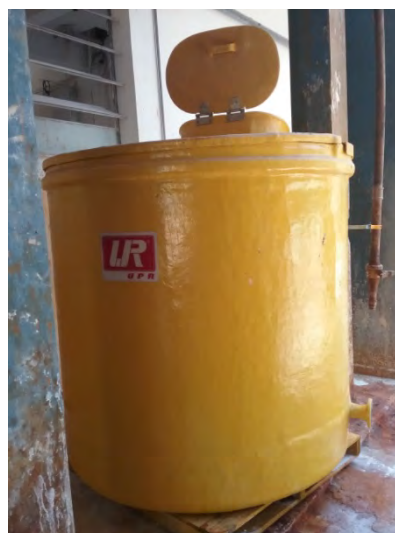
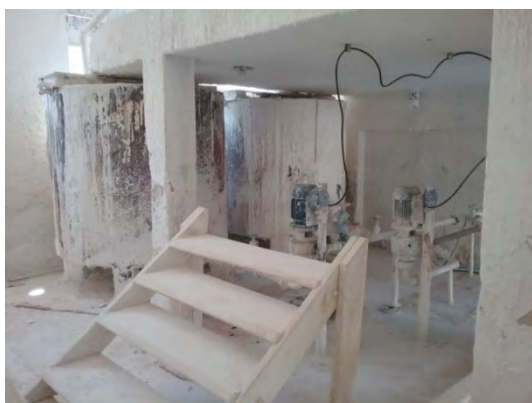
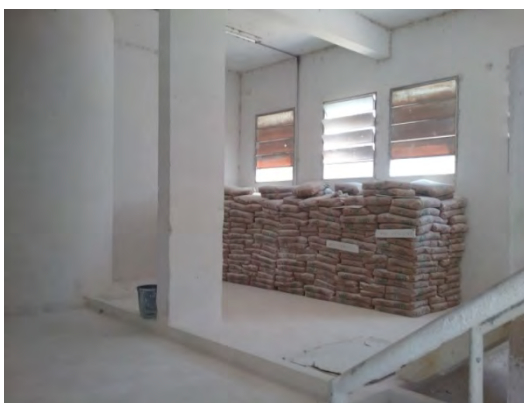
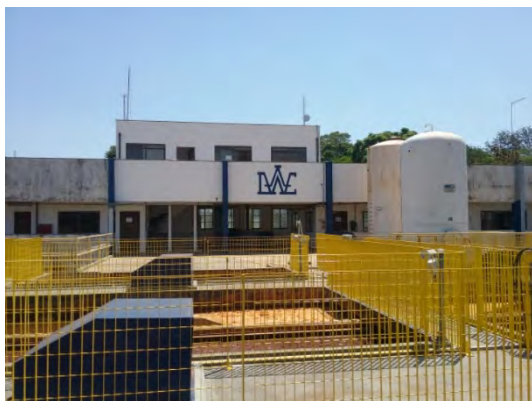
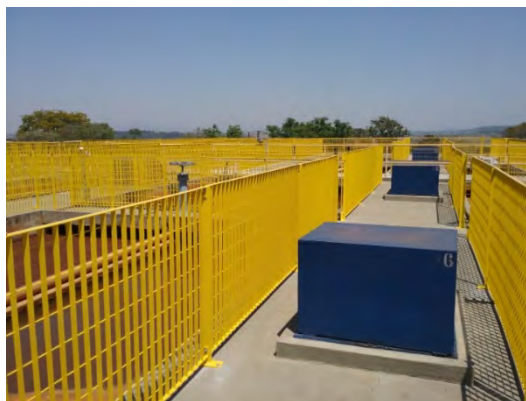
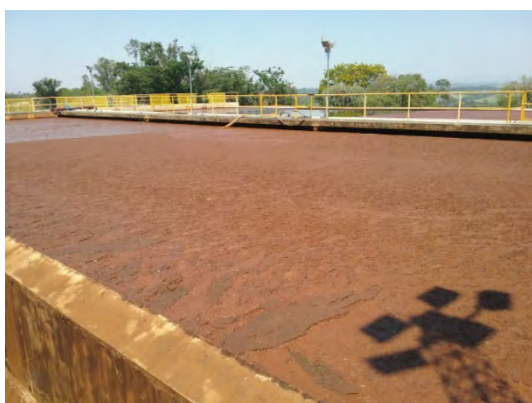
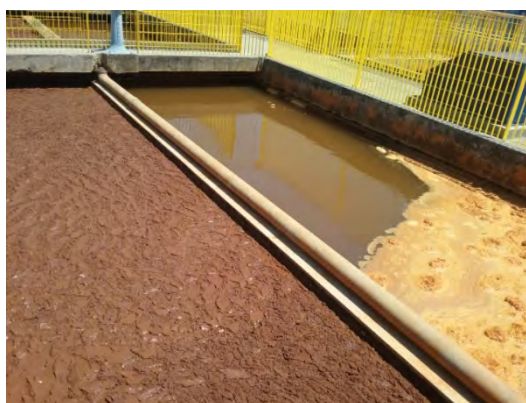
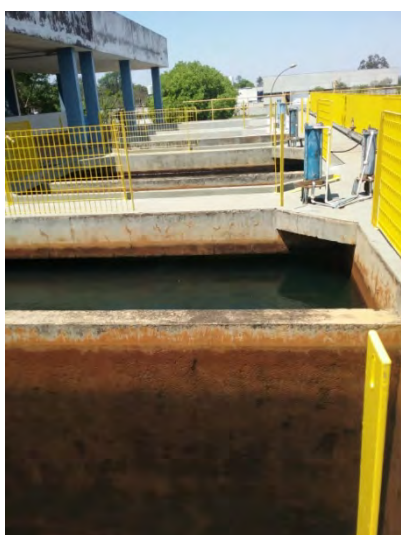
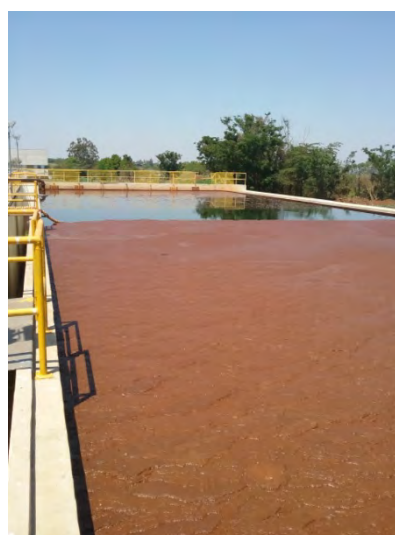
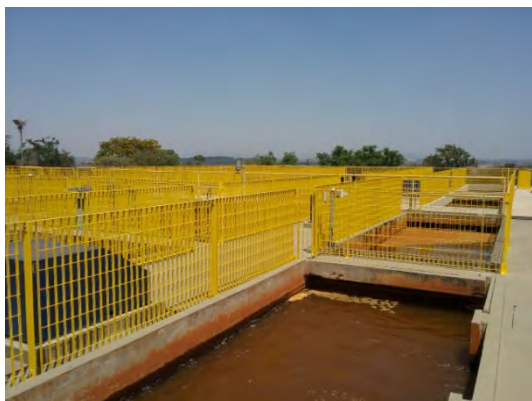
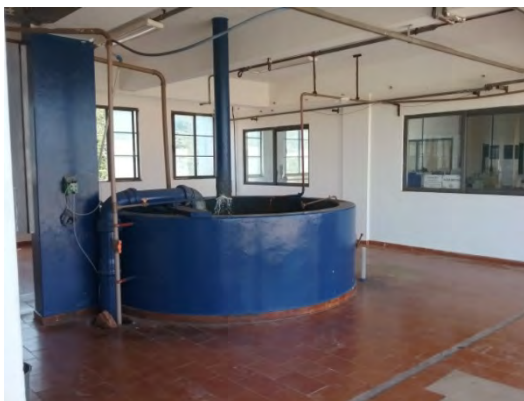
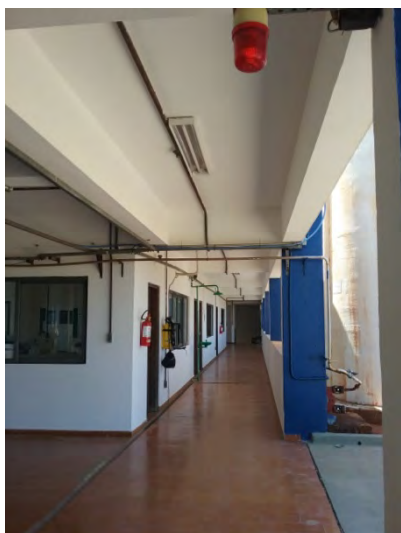
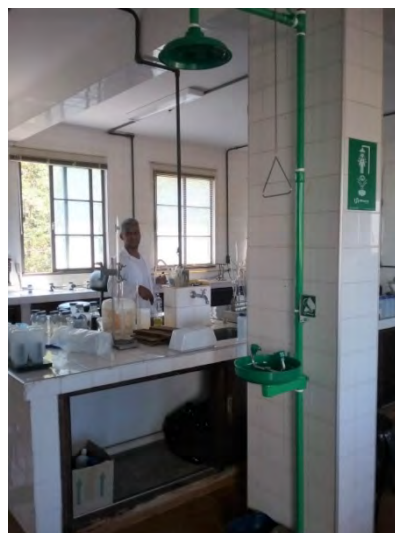
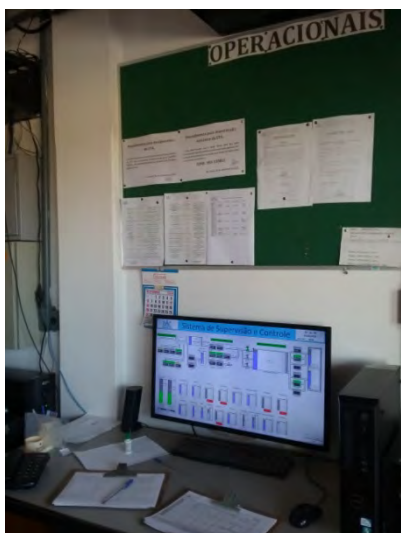
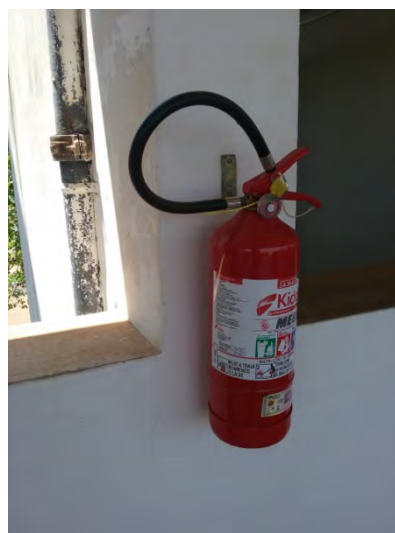
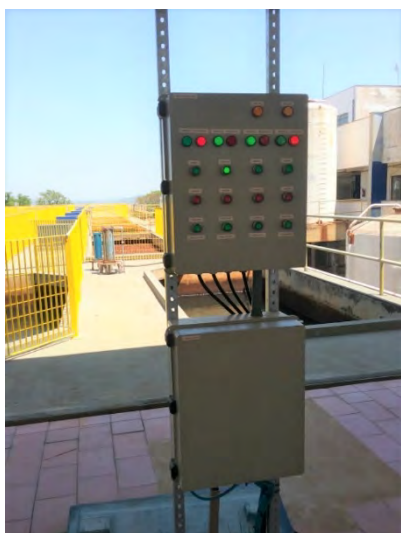
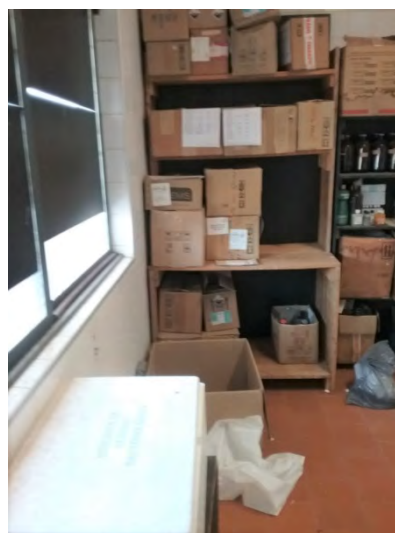
Durante o período foram realizadas algumas melhorias e intervenções na ETA II:

- Instalação dos guarda corpos – em andamento;
- Instalação de novo chuveiro de emergência dentro do laboratório;
- Pintura da área externa - em andamento;
- Automatização dos filtros;
- Recuperação estrutural de um dos pilares de sustentação da laje que comporta os tanques de produtos químicos;
- Conclusão da troca dos fundos dos filtros e do material filtrante;
- Troca de alguns dos tanques de produtos químicos.

Assim que houver a conclusão da obra de instalação dos guarda corpos, a não conformidade 5.12 será reportada como resolvida.

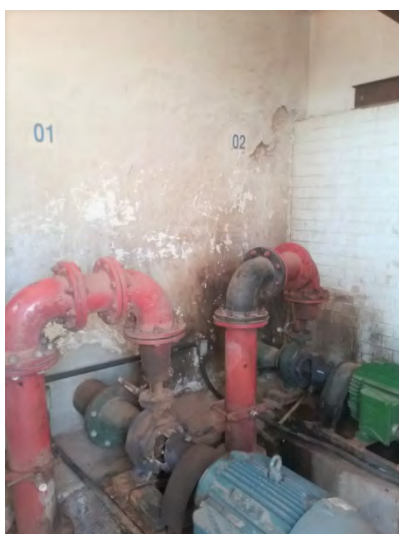
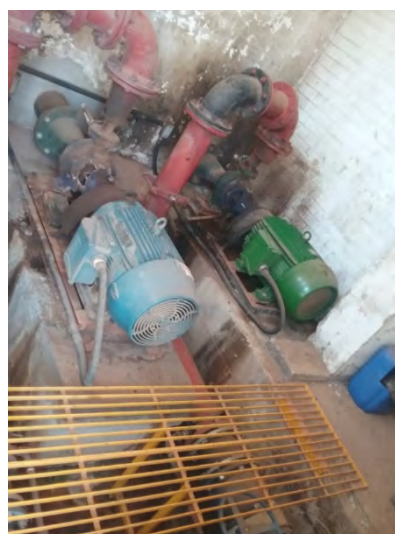
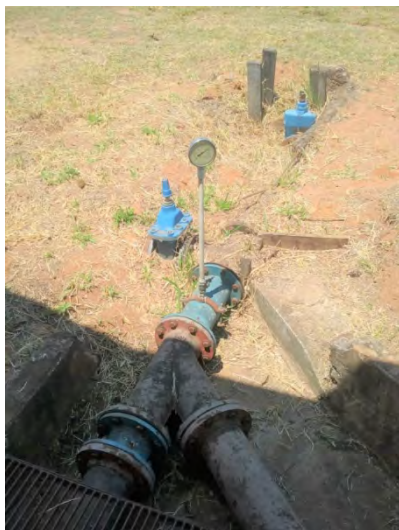
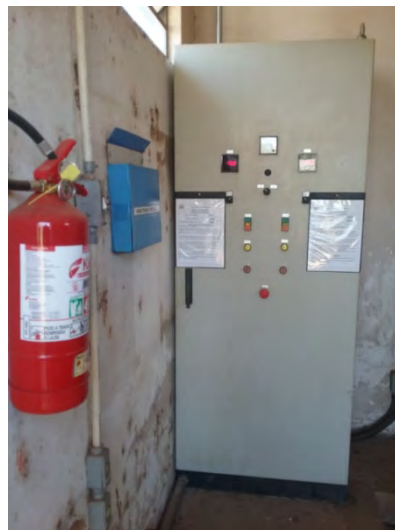
Todas as Não Conformidades relativas a esta unidade foram solucionadas.

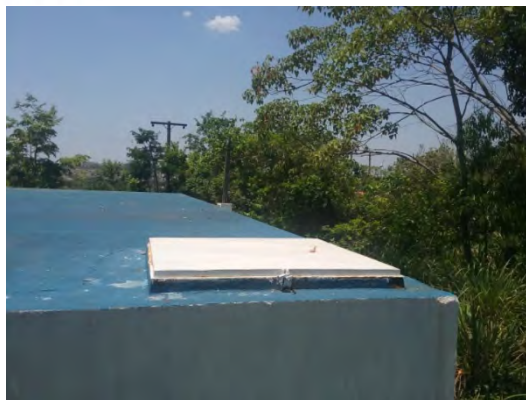
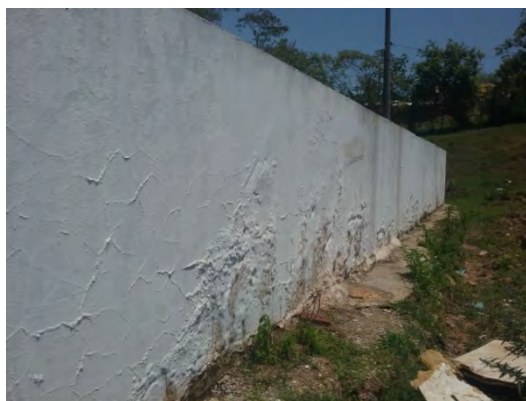
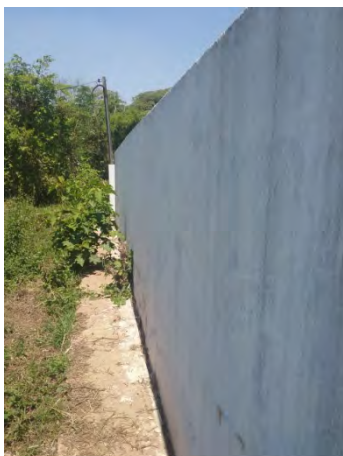
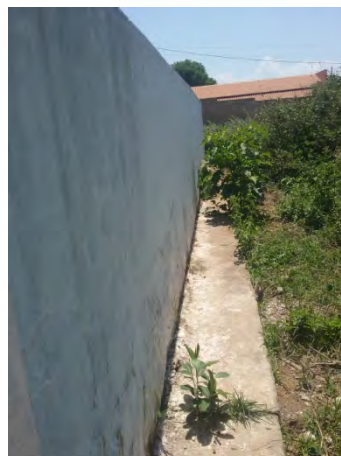
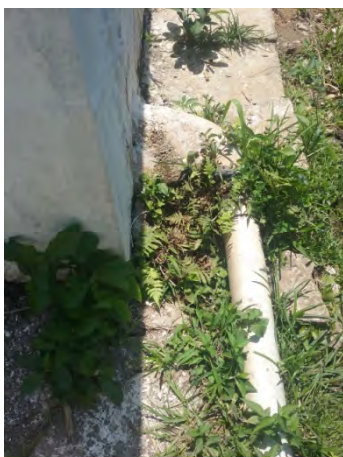
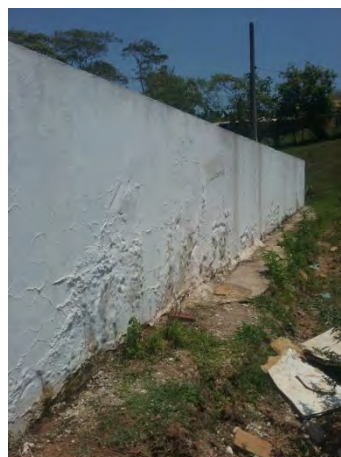
Foi realizada a pintura do reservatório e a troca da tampa de inspeção. Durante a visita também foi informado pela equipe do DAAE que foram reparados todos os pontos de vazamento. Não foi encontrado nenhum ponto de umidade.

- 6.3 - Existência de vazamentos aparentes;
- 6.10 - O reservatório sem tampas de inspeção em boas condições

- 6.1 - A área não está devidamente cercada;
- 6.2 - Ausência de identificação da área.
