ANÁLISE DE VIBRAÇÃO

SAAE - CAPIVARI SAAE

Apresentar ao SAAE a Análise de Vibrações realizada nos equipamentos de sua unidade em Capivari.

20 de Agosto de 2014

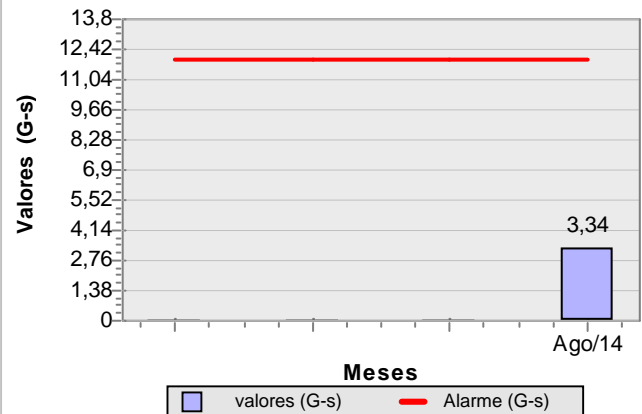
Pontos Col.			Ago/14
M1D (G-s)			3,34
M1H (mm/s)			2,56
M1V (mm/s)			3,89
M2A (mm/s)			4,77
M2D (G-s)			2,56
M2H (mm/s)			2,73
M2V (mm/s)			2,21

Severidade/Data				20/08/2014
Defeitos Apresentados				Desalinhamento
Recomendações				Checar acoplamento quanto a falhas e folgas, substituir elementos danificados e realizar o alinhamento entre eixos.
Ações Tomadas				
Nº OS

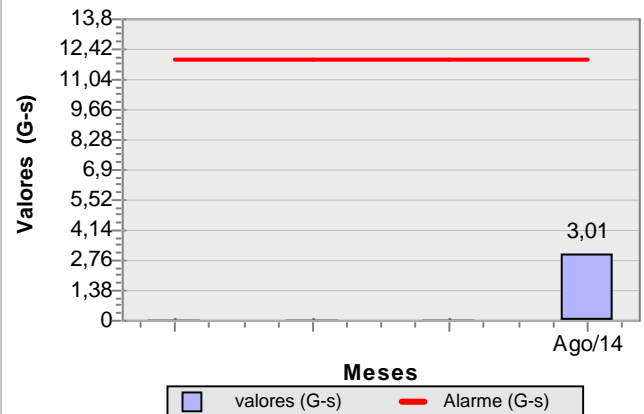
Pontos Col.			Ago/14
P1D (G-s)			2,48
P1H (mm/s)			2,96
P1V (mm/s)			2,47
P2A (mm/s)			1,41
P2D (G-s)			3,01
P2H (mm/s)			1,6
P2V (mm/s)			2,3

Severidade/Data			20/08/2014
Defeitos Apresentados			Desalinhamento
Recomendações			Checkar acoplamento quanto a falhas e folgas, substituir elementos danificados e realizar o alinhamento entre eixos.
Ações Tomadas			
Nº OS

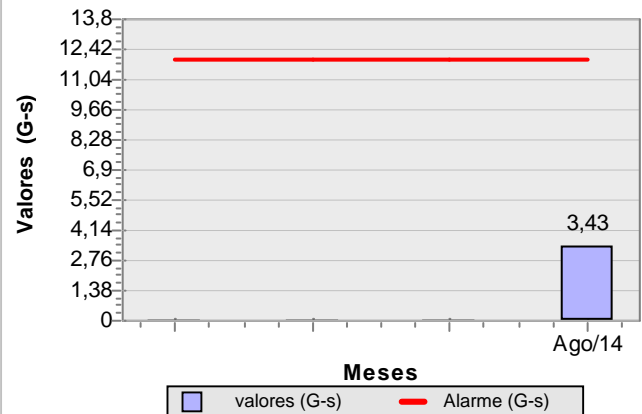
Pontos Col.			Ago/14
M1D (G-s)			3,43
M1H (mm/s)			7,48
M1V (mm/s)			4,46
M2A (mm/s)			3,79
M2D (G-s)			2,24
M2H (mm/s)			3,86
M2V (mm/s)			3,9

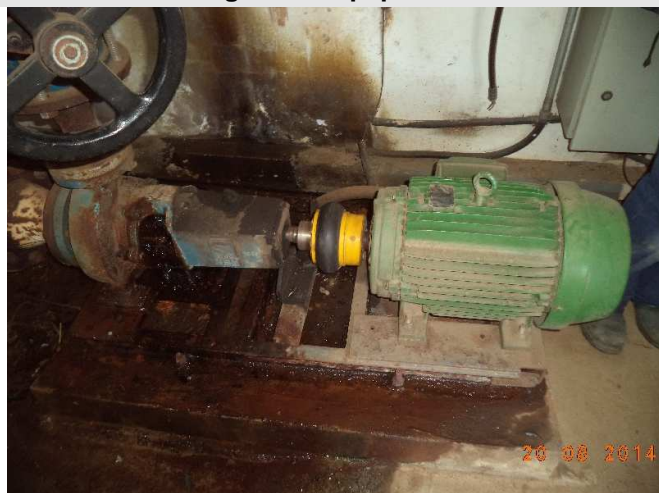
Imagem do equipamento

Pontos Col.			Ago/14
M1D (G-s)			4,28
M1H (mm/s)			1,93
M1V (mm/s)			1,25
M2A (mm/s)			1,12
M2D (G-s)			5,89
M2H (mm/s)			1,45
M2V (mm/s)			1,12
