**ANÁLISE DE VIBRAÇÃO****SAE - Iracemápolis SAE****1. OBJETIVO**

Apresentar ao SAE a Análise de Vibrações realizada nos equipamentos de sua unidade em Iracemápolis.

8 de Outubro de 2014

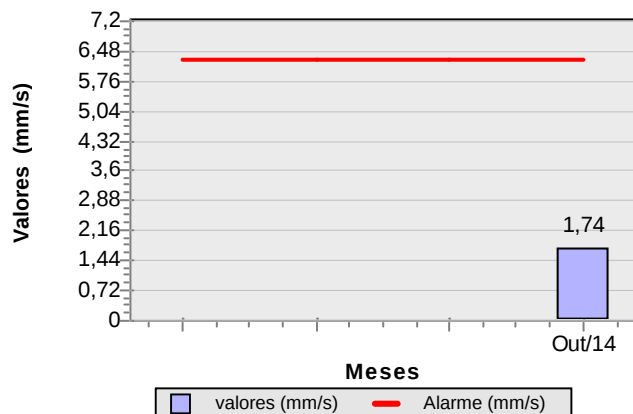
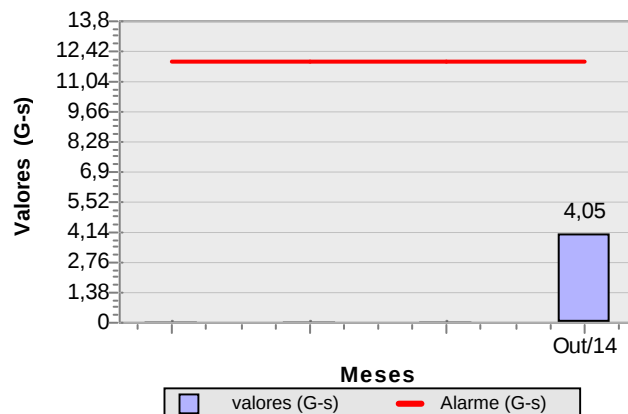
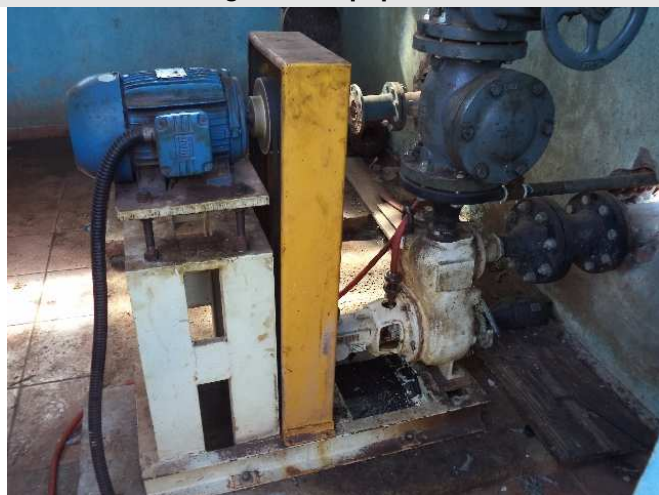
Equipamento: BCEN-02 - BOMBA ESGOTO ORQUIDEAS

| Defeitos Apresentados | | | O.K. |

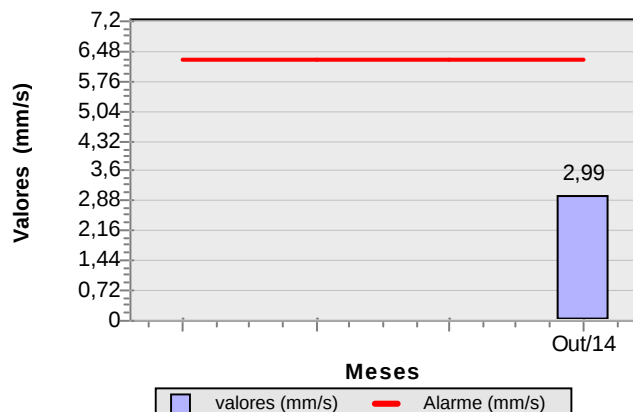
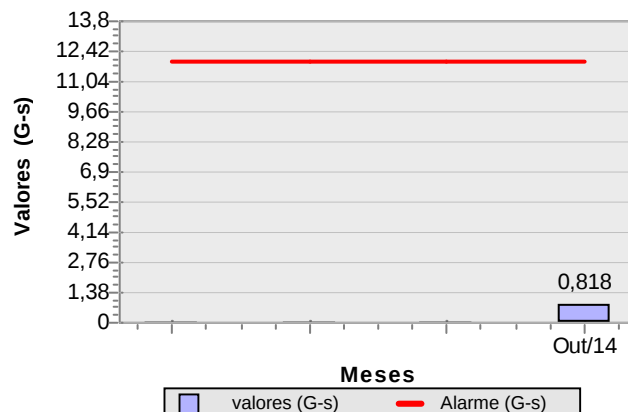
Equipamento: MELE-02 - MOTOR DA BOMBA ESGOTO ORQUIDEAS

| Defeitos Apresentados | | | | Falha de Correia |

| Recomendações | | | | Checkar transmissão quanto a falhas e folgas substituir os elementos danificados e alinhar o conjunto. |

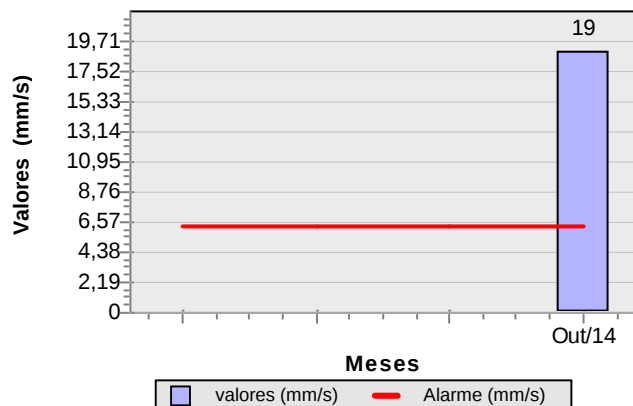
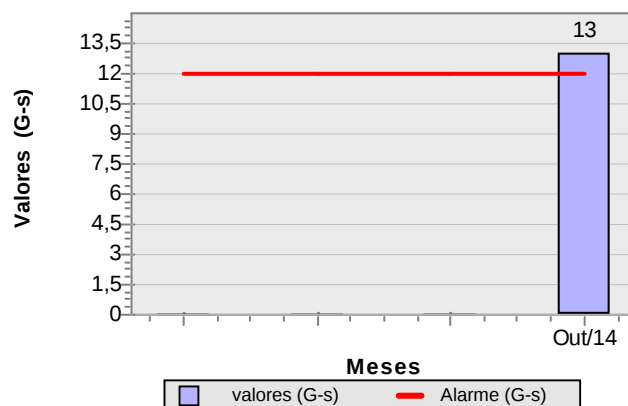
Equipamento: MBHO-01 - MOTOBOMBA Nº1 AGUA BRUTA

| Defeitos Apresentados | | | | Falha de Rolamento |

**Observações:** Picos não sincronos de 1N acompanhado de multiplos harmonicos.

| Recomendações | | | | Programar a parada do equipamento para a substituição dos rolamentos e fixar a motobomba a base. |
