ANÁLISE DE VIBRAÇÃO**SAEP - Pirassununga****1. OBJETIVO**

Apresentar ao SAEP a Análise de Vibrações realizada nos equipamentos de sua unidade em Pirassununga.

4 de Novembro de 2014

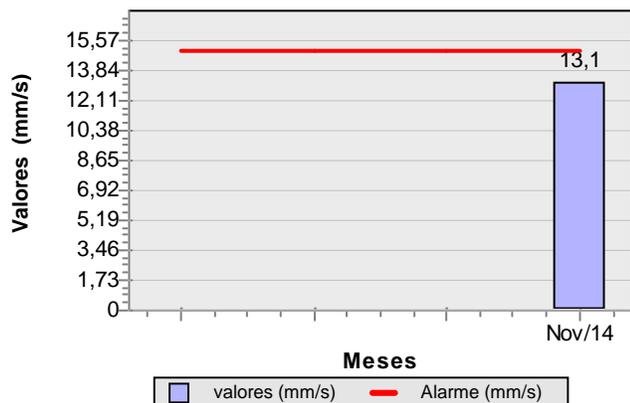
Equipamento: BCEN-02 - BOMBA 2

Pontos Col.			Nov/14
P1D (G-s)			14,6
P1H (mm/s)			4,49
P1V (mm/s)			4,33
P2A (mm/s)			13,1
P2D (G-s)			30,8
P2H (mm/s)			10,7
P2V (mm/s)			8,36

Cavitação

Observações: Nível de carpete elevado, característico de cavitação, apresentado em ambos os mancais da bomba.

Checar rotor da bomba e tubulação de sucção quanto a possível obstrução.

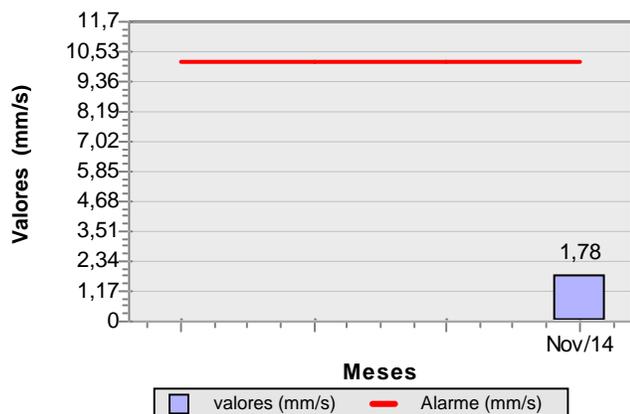
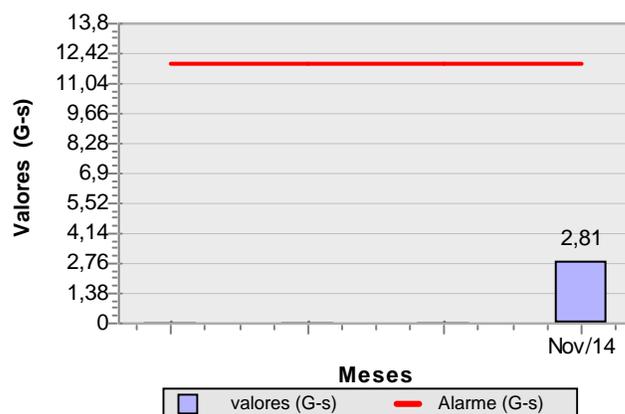
Pontos Col.			Nov/14
M1D (G-s)			0,716
M1H (mm/s)			1,11
M1V (mm/s)			0,835
M2A (mm/s)			0,765
M2D (G-s)			2,81
M2H (mm/s)			1,78
M2V (mm/s)			1,01

O.K.

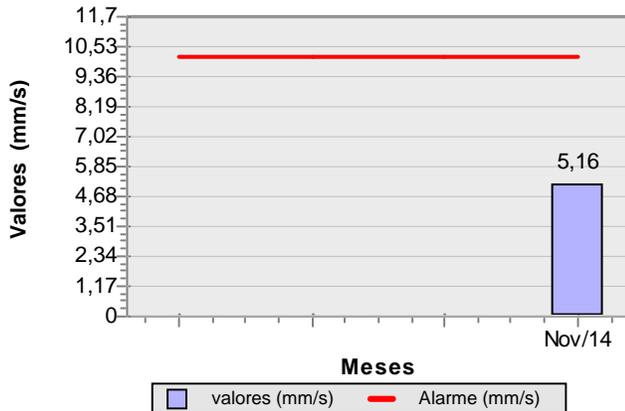
Valores Globais (mm/s)

Pontos Col.			Nov/14
P1D (G-s)			4,65
P1H (mm/s)			5,16
P1V (mm/s)			1,55
P2A (mm/s)			1,92
P2D (G-s)			5,47
P2H (mm/s)			2,53
P2V (mm/s)			1,85

Severidade/Data				04/11/2014
Defeitos Apresentados				Desalinhamento/Folgas
Recomendações				Checkar acoplamento quanto a folgas e falhas, substituir os elementos danificados, alinhar o conjunto e reapertar os parafusos de fixação.
Ações Tomadas				
Nº OS

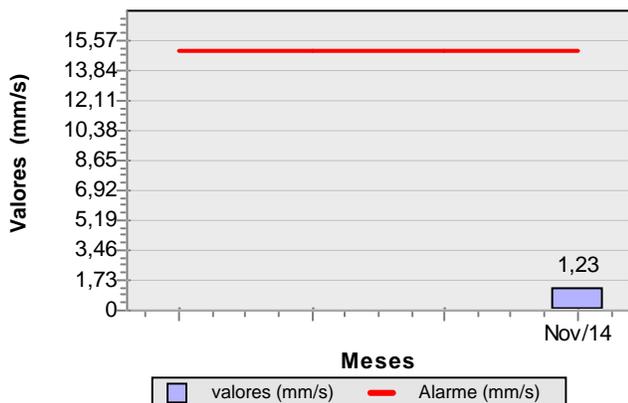
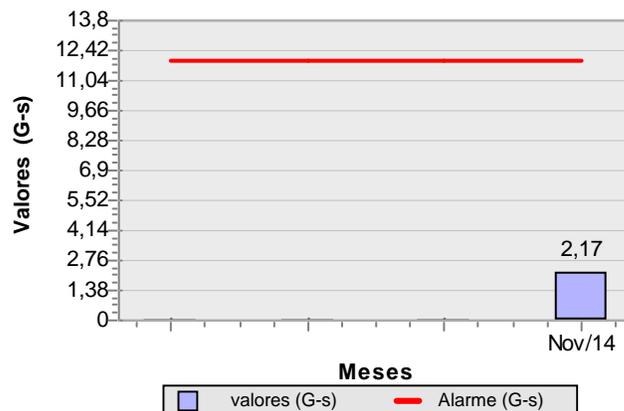
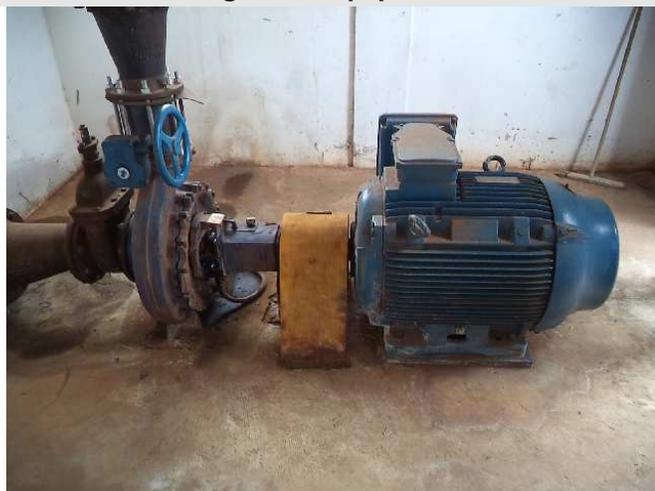
Pontos Col.			Nov/14
P1D (G-s)			2,17
P1H (mm/s)			1,23
P1V (mm/s)			0,465
P2A (mm/s)			0,655
P2D (G-s)			1,54
P2H (mm/s)			0,562
P2V (mm/s)			0,369

Severidade/Data				04/11/2014
Defeitos Apresentados				O.K.
Recomendações				
Ações Tomadas				
Nº OS

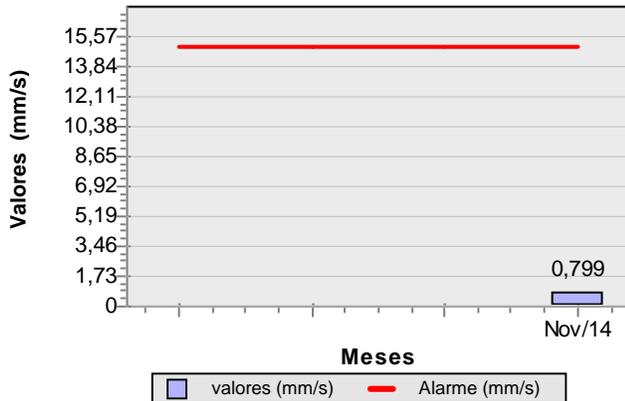
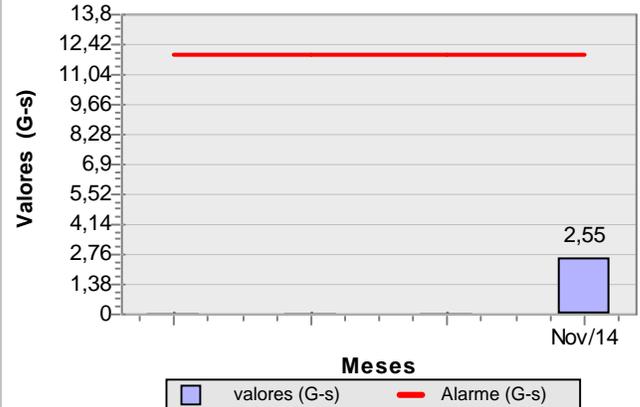
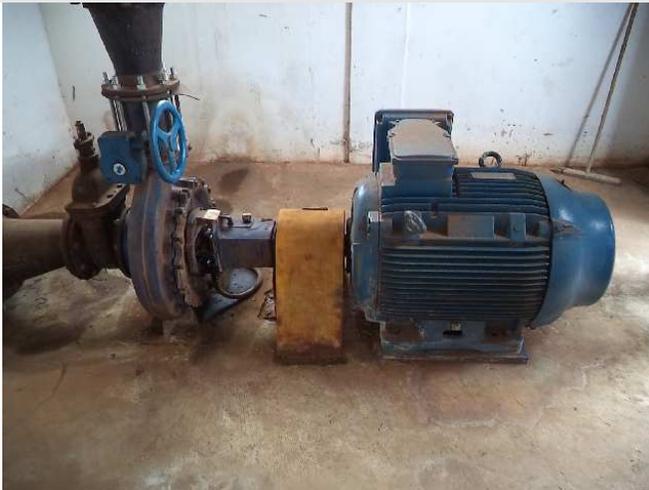
Pontos Col.			Nov/14
M1D (G-s)			2,55
M1H (mm/s)			0,317
M1V (mm/s)			0,332
M2A (mm/s)			0,799
M2D (G-s)			0,898
M2H (mm/s)			0,454
M2V (mm/s)			0,586
