**ANÁLISE DE VIBRAÇÃO****SAAE - Rio das Pedras SAAE****1. OBJETIVO**

Apresentar ao SAAE a Análise de Vibrações realizada nos equipamentos de sua unidade em Rio das Pedras.

11 de Setembro de 2014

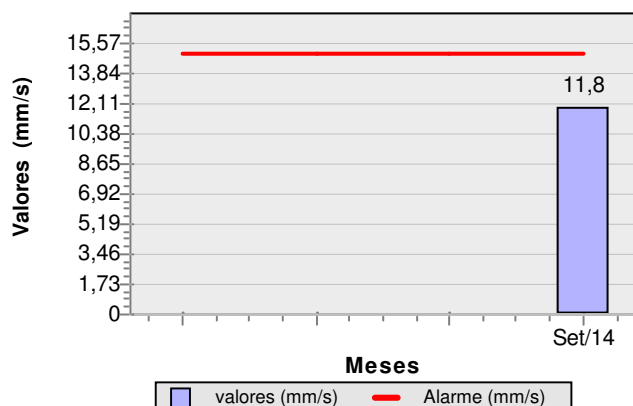
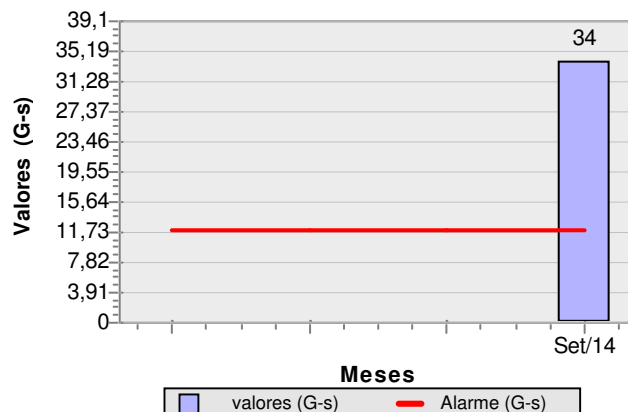
| Pontos Col. | | | Set/14 |
|---|--|--|---|
| P1D (G-s) | | | 34 |
| P1H (mm/s) | | | 2,66 |
| P1V (mm/s) | | | 11,8 |

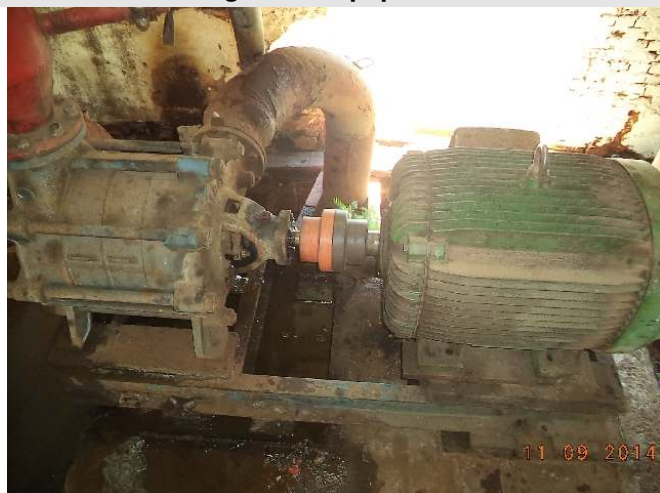
#### Imagem do equipamento

Equipamento: BCEN-01 - BOMBA 1 CAPTAÇÃO BOM JESUS

| Defeitos Apresentados | | | Falha de Rolamento |

**Observações:** Múltiplos harmônicos na frequência de 1N no mancal LA da bomba.

| Recomendações | | | Programar parada da bomba para a substituição dos rolamentos atentando para o ajuste de folgas dos mancais. |

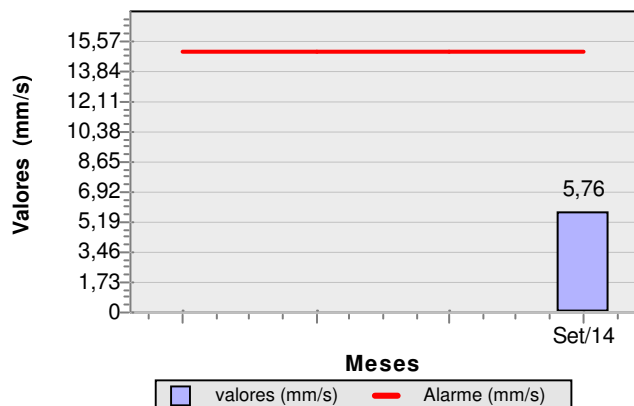
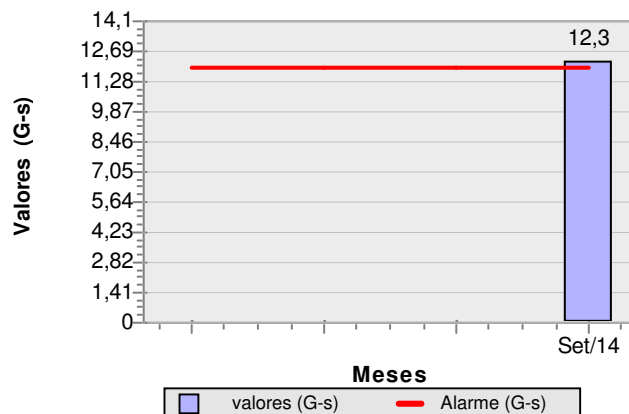
Equipamento: MELE-01 - MOTOR DA BOMBA 1 CAPTAÇÃO BOM JESUS

| Pontos Col. | | | | Set/14 |
|---|--|--|--|---|
| M1D (G-s) | | | | 12,3 |
| M1H (mm/s) | | | | 5,76 |

| Defeitos Apresentados | | | | Falha de Rolamento |

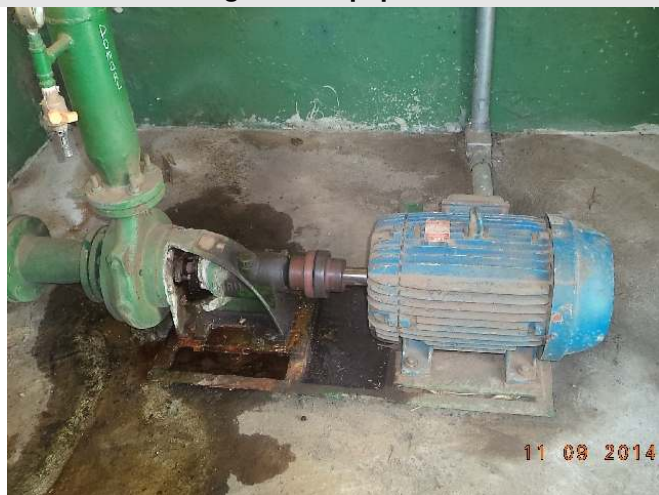
#### Imagem do equipamento

| Defeitos Apresentados | | | | Desalinhamento |

| Recomendações | | | | Realizar o alinhamento entre eixos do conjunto. |

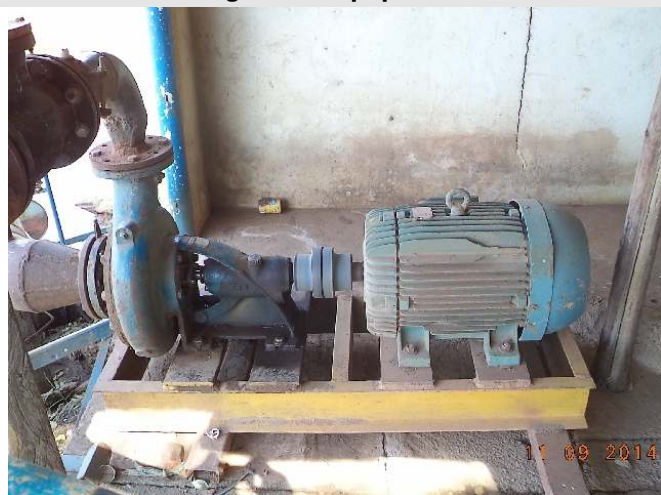
#### Imagem do equipamento

| Defeitos Apresentados | | | O.K. |
