ANÁLISE DE VIBRAÇÃO

DAE - Santa Barbara D'Oeste DAE

Apresentar ao DAE a Análise de Vibrações realizada nos equipamentos de sua Unidade em 23/07/2014

23 de Julho de 2014

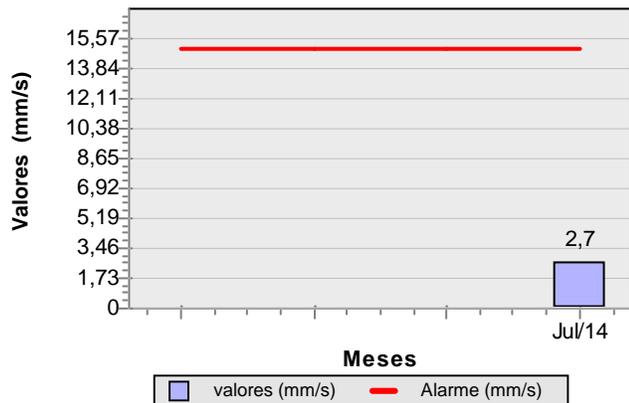
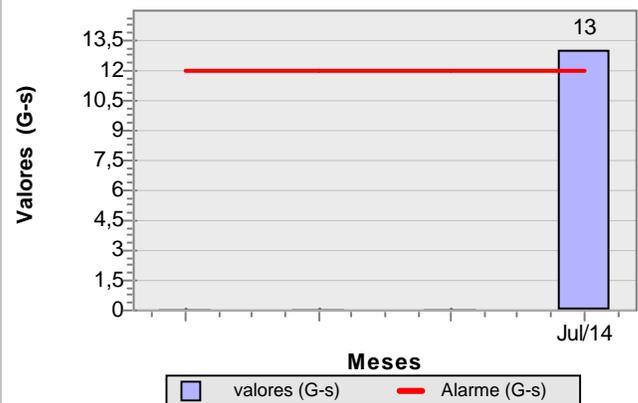
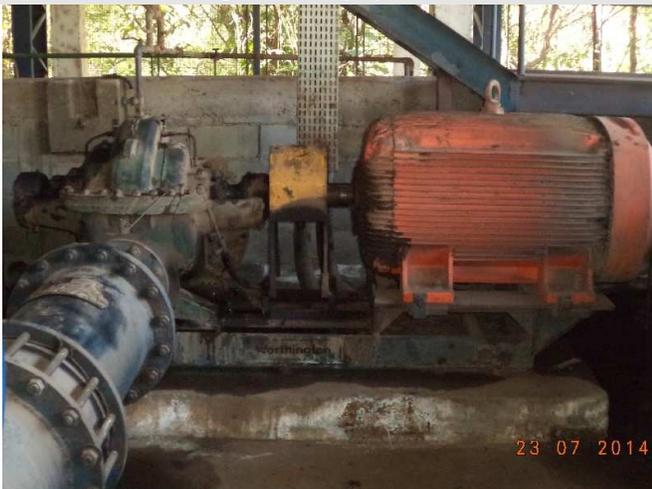
Equipamento: BCEN-01 - BOMBA Nº1 - STA ALICE

Pontos Col.			Jul/14
P1D (G-s)			7,33
P1H (mm/s)			2,05
P1V (mm/s)			2,49
P2A (mm/s)			2,45
P2D (G-s)			13
P2H (mm/s)			2,7
P2V (mm/s)			2,63

Severidade/Data				23/07/2014
Defeitos Apresentados				Falha Lubrificação
Recomendações				Realizar a lubrificação dos mancais da bomba atentando para a quantidade exata de lubrificante
Ações Tomadas				
Nº OS

Observações: Níveis de carpete elevado apresentado em ambos os mancais da bomba

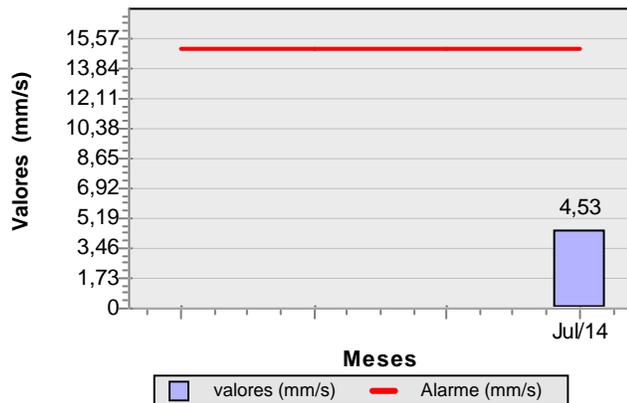
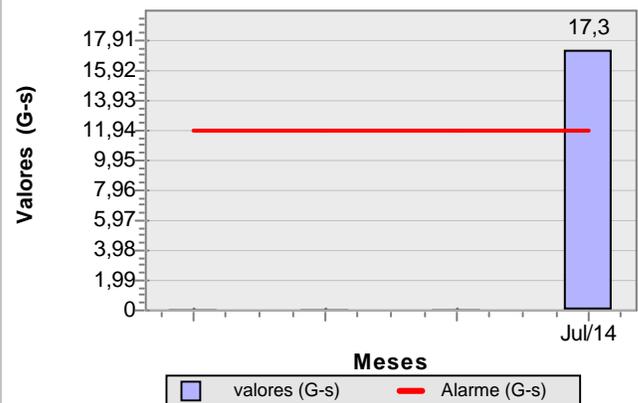
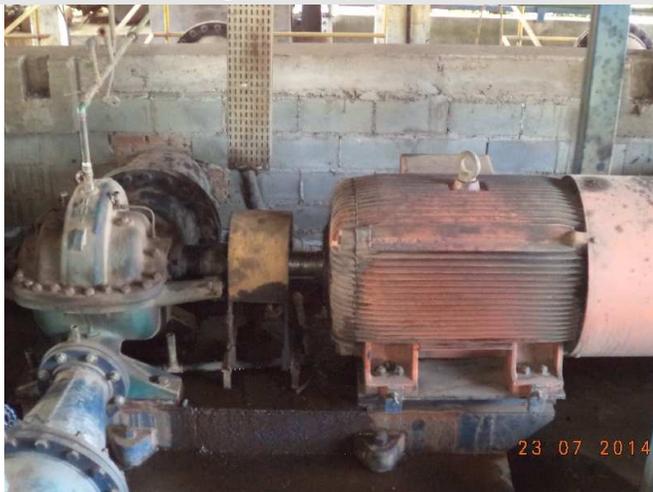
Equipamento: BCEN-02 - BOMBA Nº2 - STA ALICE

Pontos Col.			Jul/14
P1D (G-s)			17,3
P1H (mm/s)			4,53
P1V (mm/s)			2,77
P2A (mm/s)			1,48
P2D (G-s)			5,76
P2H (mm/s)			3,86
P2V (mm/s)			1,92

Severidade/Data				23/07/2014
Defeitos Apresentados				Cavitação
Recomendações				Checar tubulação de sucção e rotor quanto a possível obstrução
Ações Tomadas				
Nº OS

Observações: Nível de carpete elevado característico de cavitação apresentado em ambos os mancais da bomba.

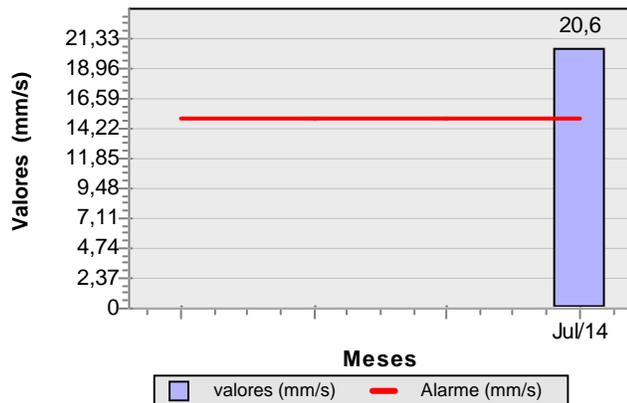
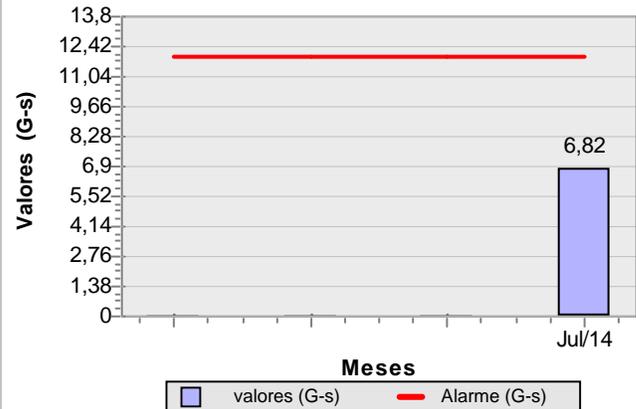
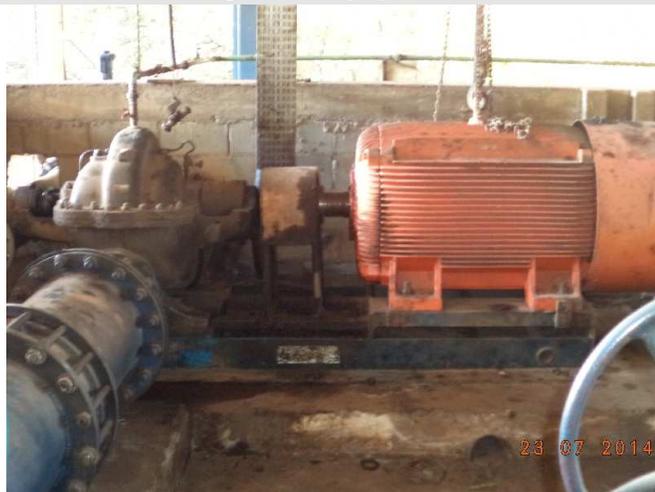
Equipamento: BCEN-04 - BOMBA Nº5 - STA ALICE

Pontos Col.			Jul/14
P1D (G-s)			6,82
P1H (mm/s)			18,5
P1V (mm/s)			20,6
P2A (mm/s)			12,2
P2D (G-s)			4,73
P2H (mm/s)			12,8
P2V (mm/s)			16,8

Severidade/Data			23/07/2014
Defeitos Apresentados			Falta de Rigidez
Recomendações			Melhorar fixação da base ao solo e reapertar todos os parafusos de fixação do conjunto.
Ações Tomadas			
Nº OS

Observações: Pico na frequência de 1N acompanhado de múltiplos harmônicos.

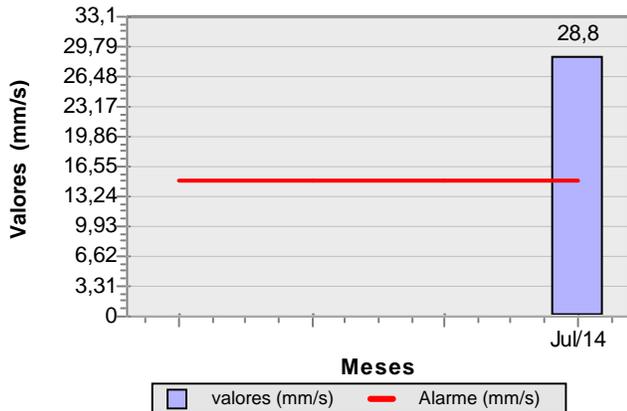
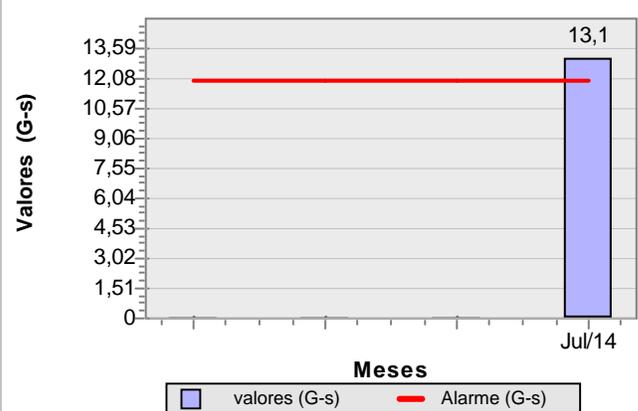
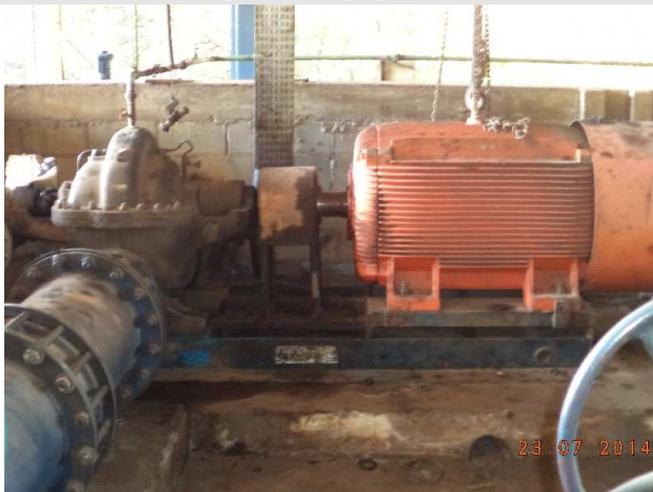
Pontos Col.			Jul/14
M1D (G-s)			9,78
M1H (mm/s)			14,8
M1V (mm/s)			13,9
M2A (mm/s)			14,3
M2D (G-s)			13,1
M2H (mm/s)			18,9
M2V (mm/s)			28,8

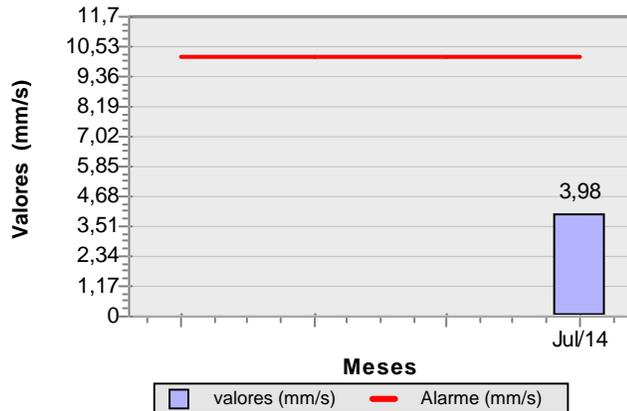
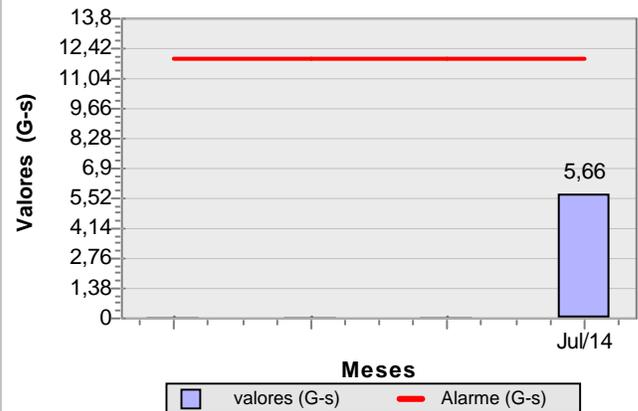
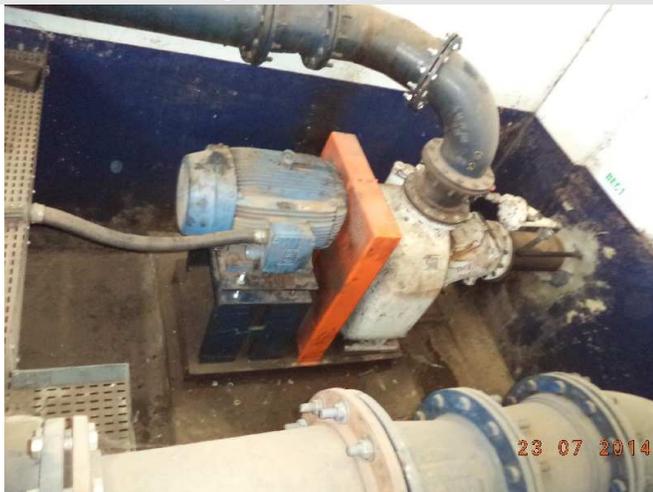
Pontos Col.			Jul/14
P1D (G-s)			5,66
P1H (mm/s)			3,98
P1V (mm/s)			3,6
P2A (mm/s)			
P2D (G-s)			
P2H (mm/s)			
P2V (mm/s)

Severidade/Data				23/07/2014
Defeitos Apresentados				O.K.
Recomendações				
Ações Tomadas				
Nº OS

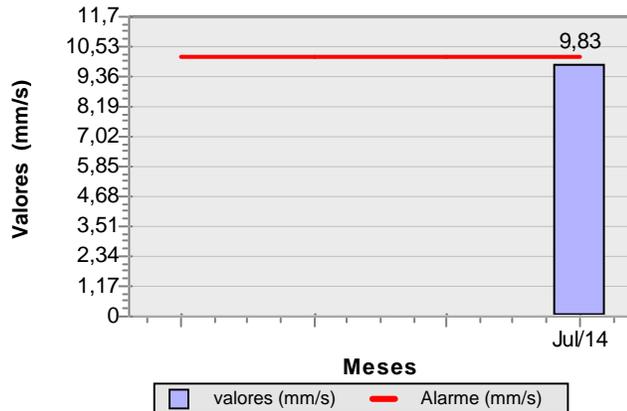
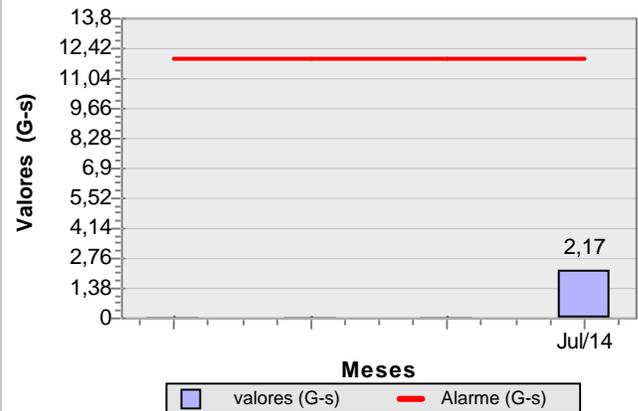
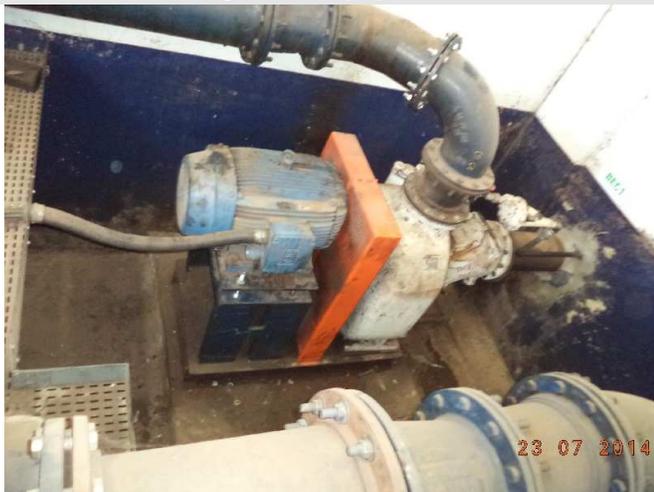
Equipamento: MELE-07 - MOTOR ELETRICO BOMBA Nº1 - ETEC

Pontos Col.			Jul/14
M1D (G-s)			2,17
M1H (mm/s)			3,88
M1V (mm/s)			4,52
M2A (mm/s)			9,83
M2D (G-s)			1,58
M2H (mm/s)			8,41
M2V (mm/s)			9,06

Severidade/Data				23/07/2014
Defeitos Apresentados				Falha de Correia
Recomendações				Checkar transmissão quanto a falhas e folgas e substituir os elementos danificados
Ações Tomadas				
Nº OS

Observações: Pico na frequência de 1N da bomba apresentado em todos os pontos do motor.

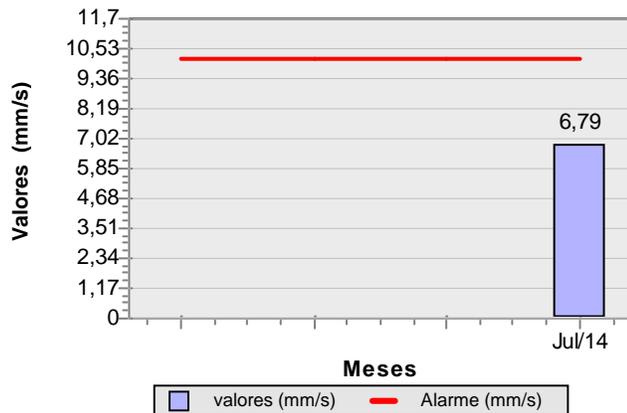
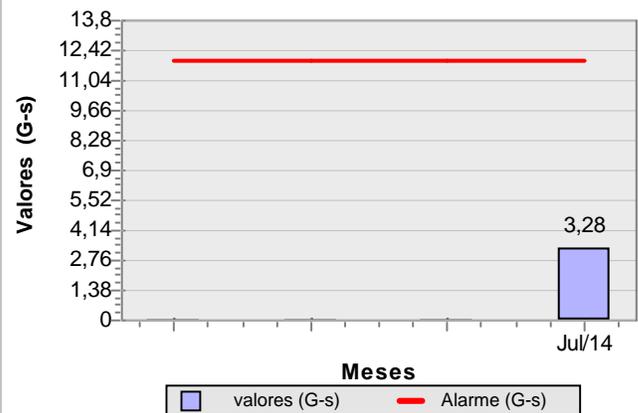
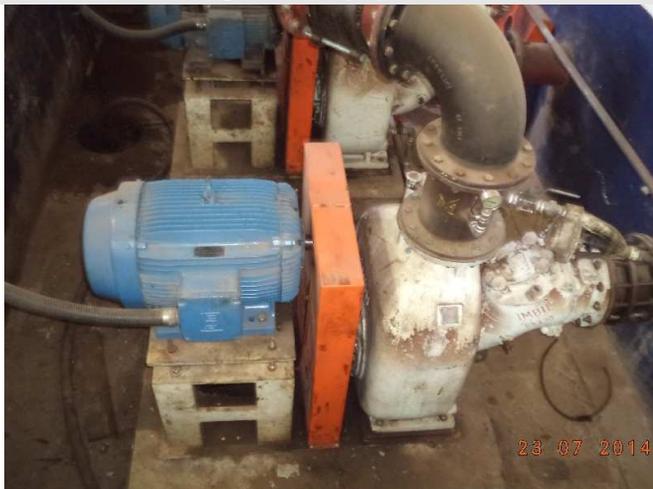
Equipamento: BCEN-08 - BOMBA Nº5 - ETEC

Pontos Col.			Jul/14
P1D (G-s)			3,28
P1H (mm/s)			6,79
P1V (mm/s)			6,38
P2A (mm/s)			
P2D (G-s)			
P2H (mm/s)			
P2V (mm/s)

Severidade/Data				23/07/2014
Defeitos Apresentados				Falha de Correia
Recomendações				Checkar transmissão quanto a falhas e folgas e substituir os elementos danificados
Ações Tomadas				
Nº OS

Observações: Pico na frequência de passagem de correias.

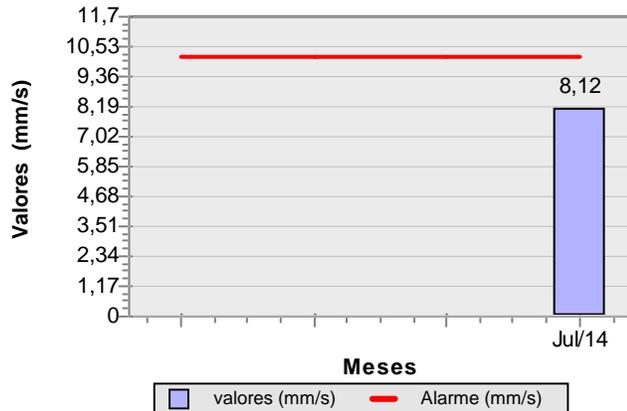
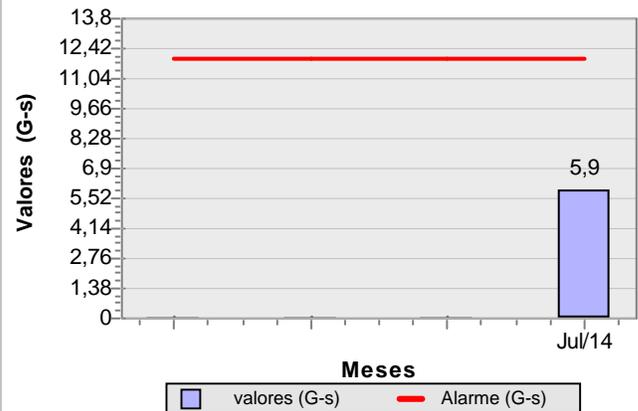
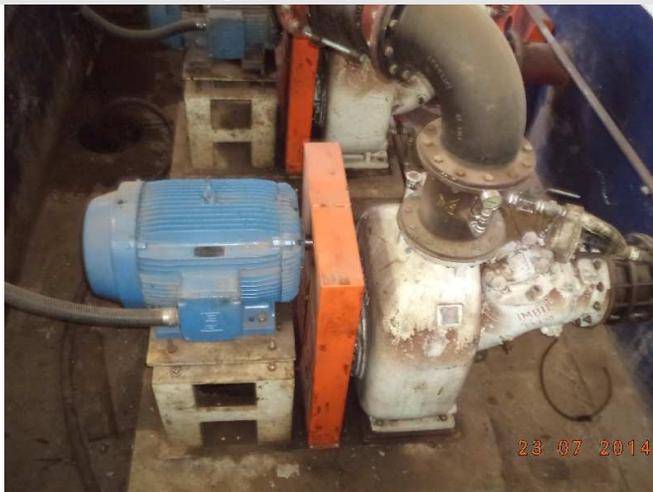
Equipamento: MELE-08 - MOTOR ELETRICO DA BOMBA Nº5 - ETEC

Pontos Col.				Jul/14
M1D (G-s)				5,9
M1H (mm/s)				5,11
M1V (mm/s)				1,47
M2A (mm/s)				8,12
M2D (G-s)				4,75
M2H (mm/s)				2,21
M2V (mm/s)				4,96
