ANÁLISE DE VIBRAÇÃO

DAE - DAE-ANALANDIA

8 de Janeiro de 2019

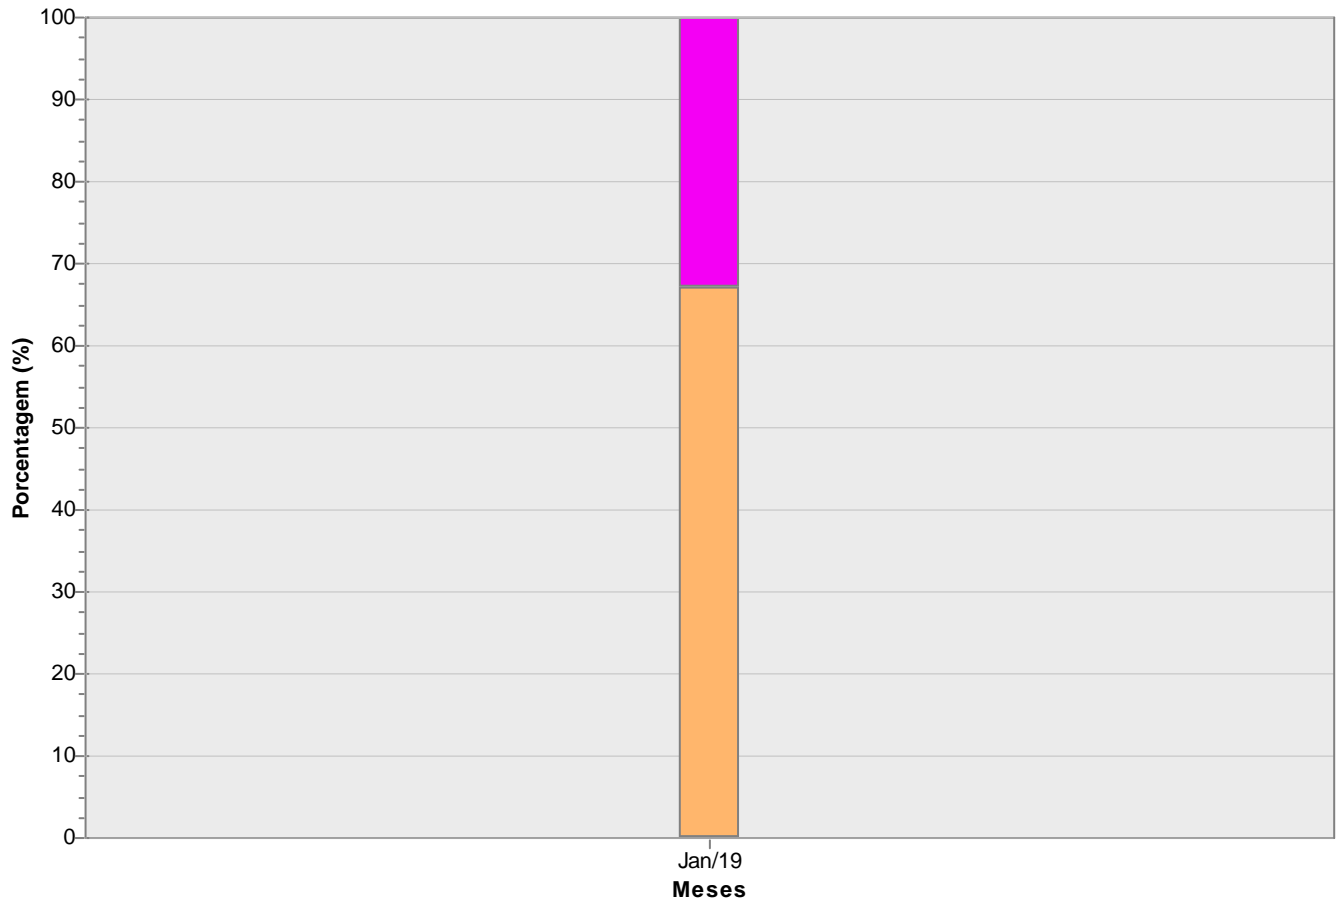
Evolução por Tipo de Severidade

| QUANTIDADE | | | | | | | | | Jan/19 | | |
|---|--|--|--|--|--|--|--|--|---|---|---|
| Alarma I | | | | | | | | | | 2 | 67% |
| Alarma II | | | | | | | | | | 1 | 33% |
