ANÁLISE DE VIBRAÇÃO

DAERP - RELATORIO TECNICO 0319

Apresentar ao DAERP a Análise de Vibrações realizada nos equipamentos de sua planta em Ribeirão Preto SP.

7 à 8 de Março de 2019

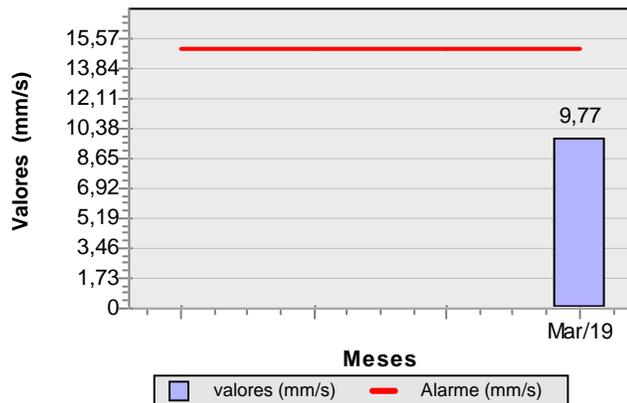
Equipamento: BCEN-02 - BOMBA TITULAR INI 125-400 CORONEL CAMISÃO II

Pontos Col.		Mar/19
P1D (G-s)		9,14
P1H (mm/s)		9,77
P1V (mm/s)		5,41
P2A (mm/s)		3,79
P2D (G-s)		12,84
P2H (mm/s)		6,22
P2V (mm/s)		5,5

Severidade/Data	07/03/2019		
Defeitos Apresentados			Falha de Rolamento
Recomendações			Programar a parada da bomba para a substituição dos rolamentos.
Ações Tomadas			
Nº OS

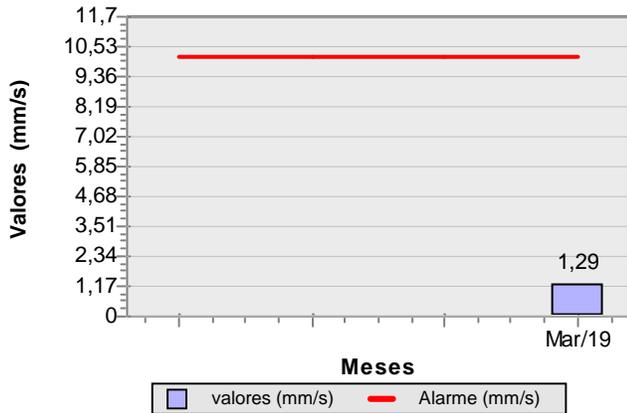
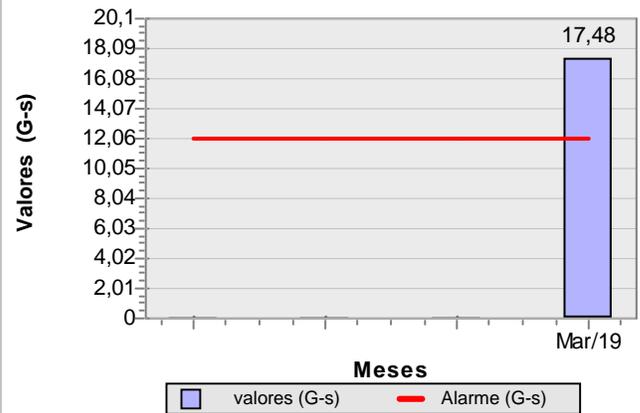
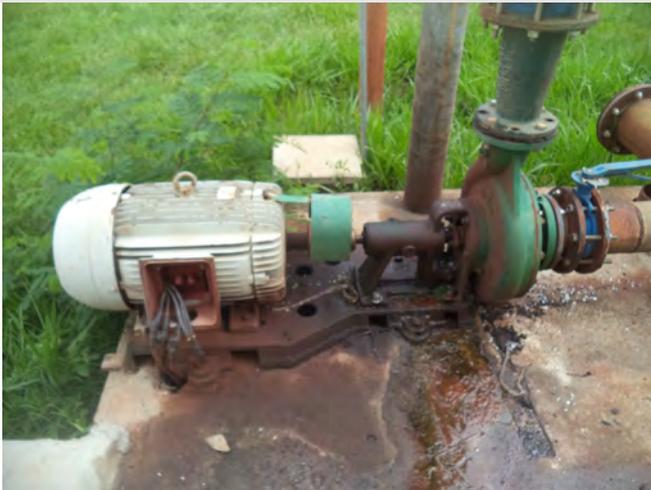
Pontos Col.			Mar/19
M1D (G-s)			5,28
M1H (mm/s)			0,51
M1V (mm/s)			0,88
M2A (mm/s)			1,29
M2D (G-s)			17,48
M2H (mm/s)			0,5
M2V (mm/s)			0,99
