## Relatório de Fiscalização

### RELATÓRIO DE FISCALIZAÇÃO TÉCNICA DOS SISTEMAS DE ÁGUA DO MUNICÍPIO DE ITAPIRA

**PRESTADOR: SERVIÇO AUTÔNOMO DE ÁGUA E ESGOTO DE ITAPIRA - SAAE ITAPIRA**

Americana, fevereiro de 2022

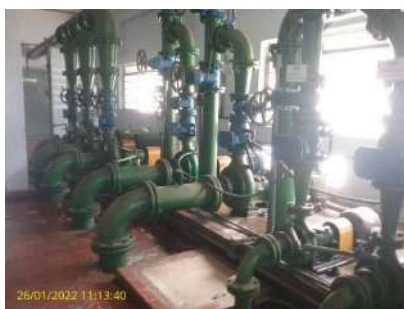
**Foto 1** - Vista geral do bombeamento

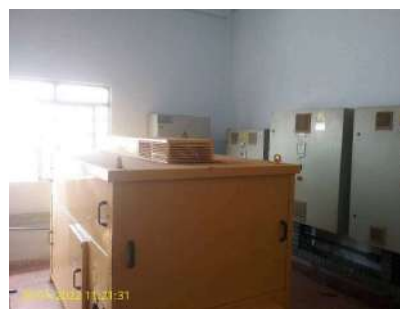
**Foto 2** - Soprador da retrolavagem

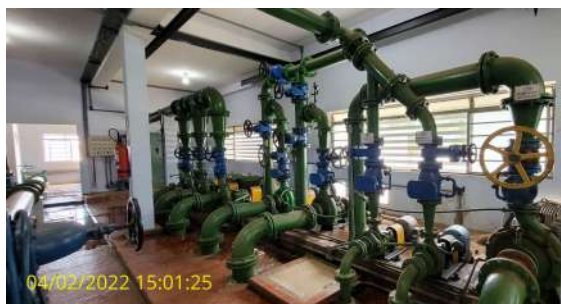
**Foto 3** - Vista geral dos conjuntos de recalque

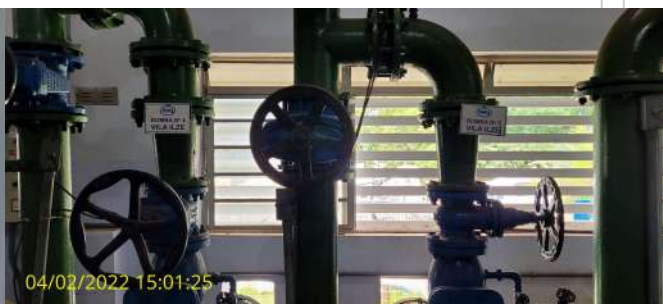
**Foto 4** - Bombeamento Vila Ilze

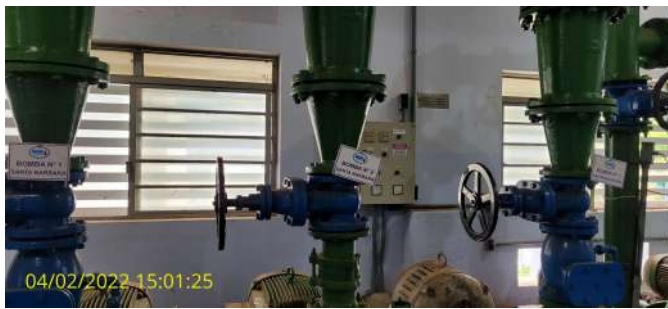
**Foto 5** - Bombeamento Santa Bárbara

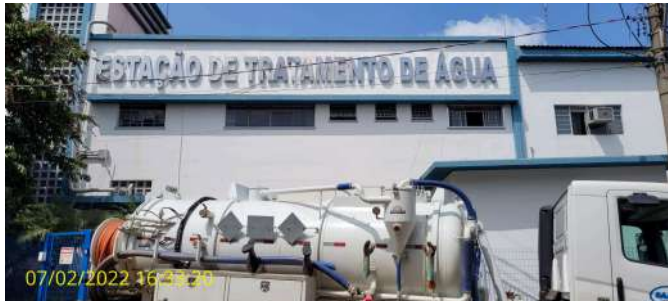
**Foto 7** - Fachada da Casa de bombas

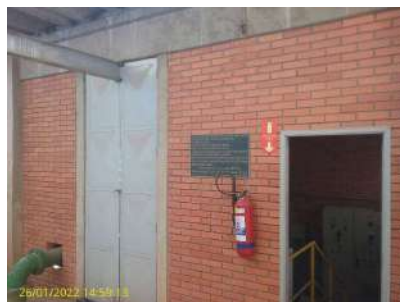
Foto 4 - Vista externa da casa de bombas

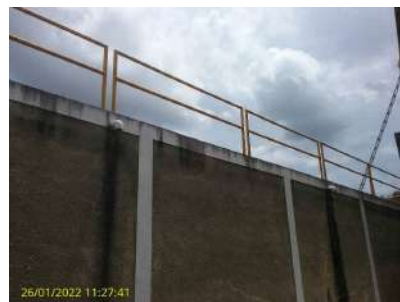
**Foto 2** - Detalhe do guarda-corpo

O reservatório apresenta alguns pontos de infiltração com manchas indicativas de carbonatação do concreto. Solicita-se realizar vistoria e estudo especializado para averiguação bem como ações corretivas afim de evitar avanço

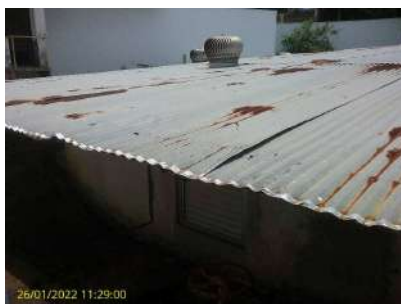
**Foto 1** - Vista geral do reservatório semi-enterrado

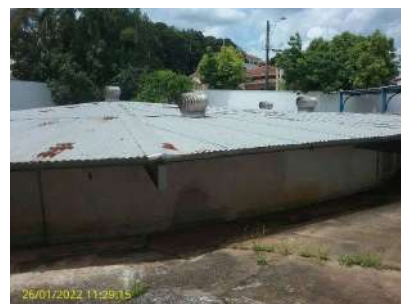
**Foto 2** - vista lateral do reservatório

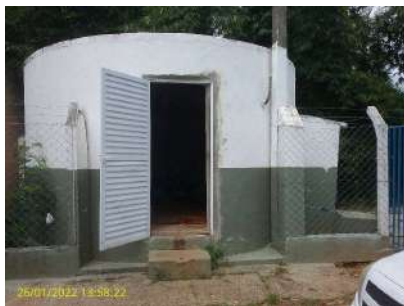
Foto 1 - Fachada da casa de bombas

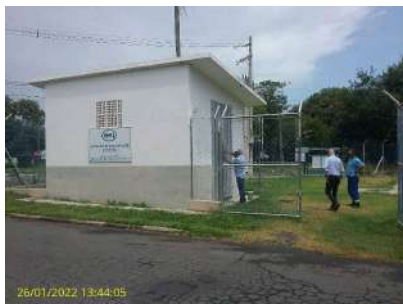
**Foto 1** - Vista geral da área da EEEB

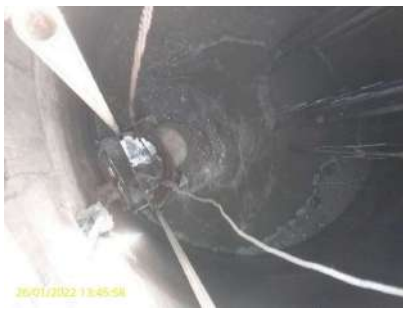
Foto 5 - Poço de sucção

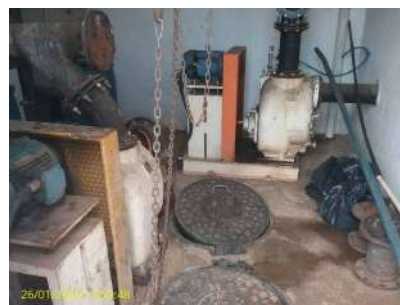
**Foto 2** - Detalhe dos conjuntos moto-bomba

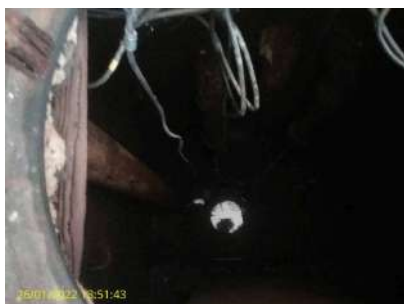
**Foto 5** - Poço de sucção

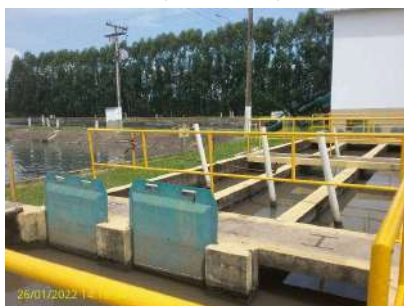
Foto 3 - Estrutura de entrada de esgoto bruto

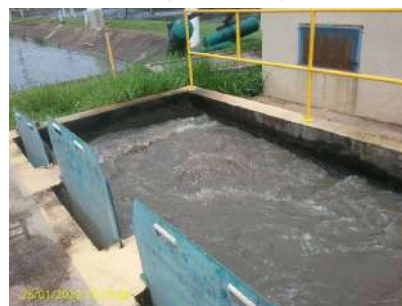
Foto 4 - Estrutura de entrada de esgoto bruto

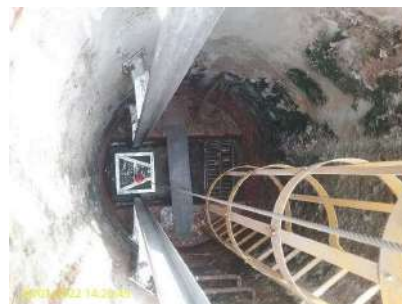
Foto 6 - Detalhe do PV gradeamento da EEEB

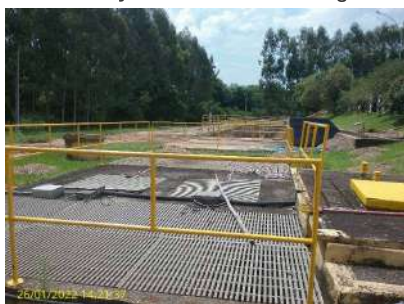
Foto 7 - Vista geral da EEEB

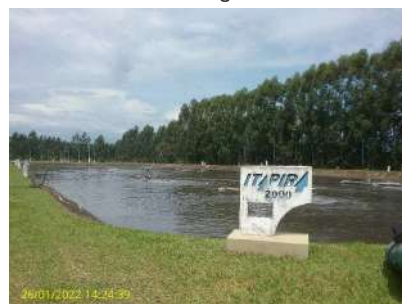
Foto 8 - Vista geral das lagoas aeradas 3

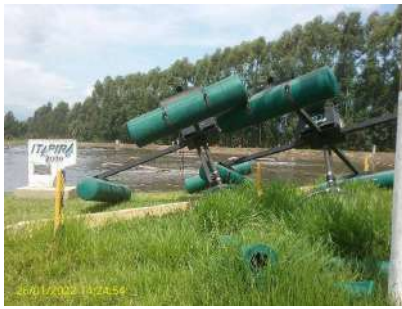
**Foto 9** - Detalhe dos aeradores novos para substituição

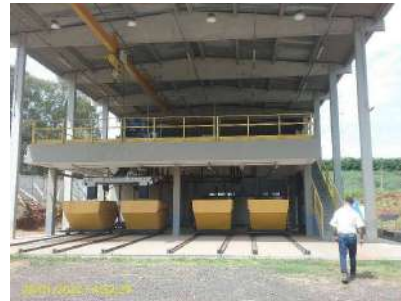
**Foto 11** - Prédio de tratamento de lodo

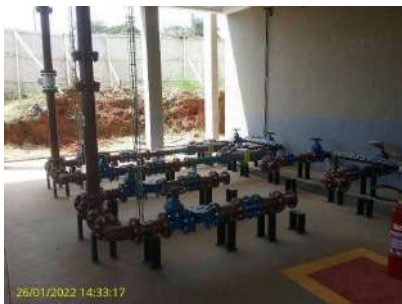
**Foto 12** - Barrilete das bombas de lodo

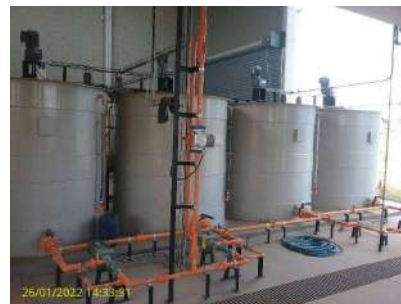
**Foto 13** - Tanques de polímero

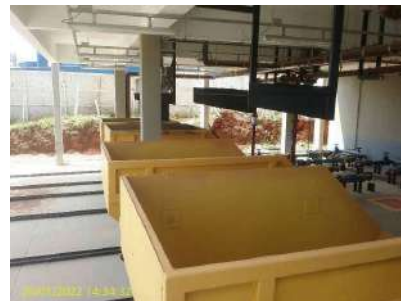
**Foto 15** - Caçambas de resíduos (lodo seco)

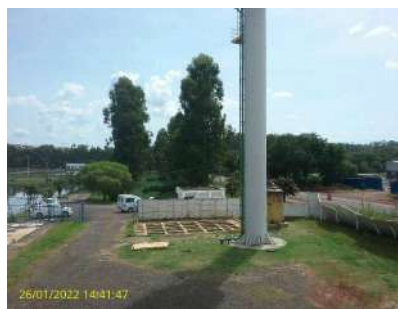
**Foto 19** - Vista geral da entrada da ETE
