**Relatório de Fiscalização 129/2022**

**RELATÓRIO DE FISCALIZAÇÃO TÉCNICA DOS SISTEMAS DE ÁGUA E ESGOTO DO MUNICÍPIO DE RIBEIRÃO PRETO****PRESTADOR: SECRETARIA DE ÁGUA E ESGOTO DE RIBEIRÃO PRETO - SAERP**

Verificação de Não Conformidades

Americana, maio de 2022

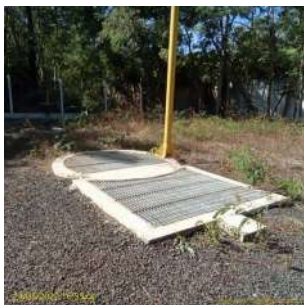
**Foto 1** - Poço de sucção de esgoto bruto

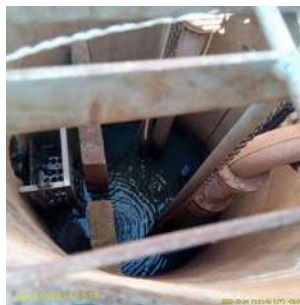
**Foto 2** - Conjuntos motobombas submersos e cesto para remoção de resíduos grosseiros no interior do poço de sucção

Possui cesto para retirada dos resíduos grosseiros no interior do poço de sucção.

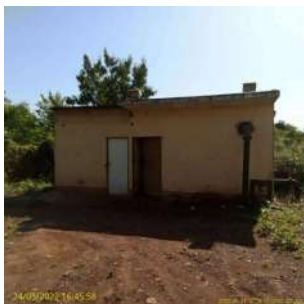
**Foto 1** - Casa de bombas da estação elevatória de esgoto Jardim Antônio Palocci

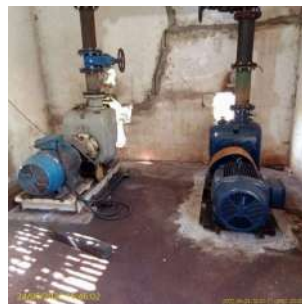
**Foto 2** - Conjuntos motor-bombas no interior da elevatória Jardim Antônio Palocci

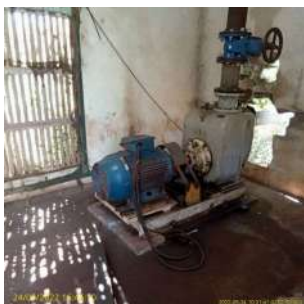
**Foto 3** - Conjunto motor-bomba operante

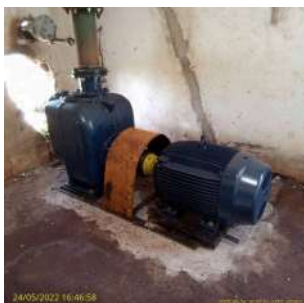
SIM

Conjunto motor-bomba reserva fora de operação, ausência de instalação elétrica

**Foto 1** - Conjunto motor-bomba reserva fora de operação.

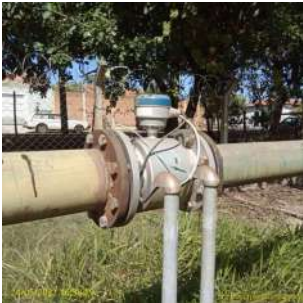
Foto 1 - Macromedidor de vazão do poço

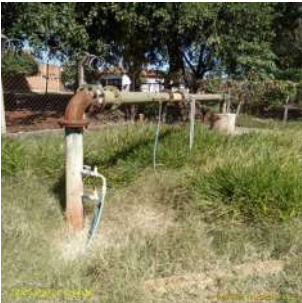
Foto 2 - Cavalete do poço tubular profundo  
Antônio Palocci II

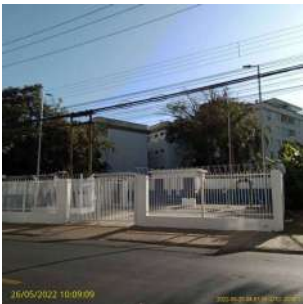
**Foto 1** - Vista externa do local (poço Arnaldo Victaliano)

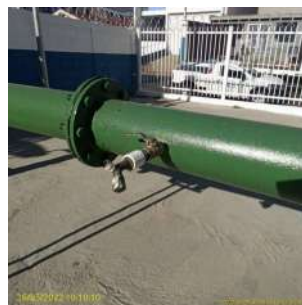
**Foto 6** - Tomada para coleta de água do poço

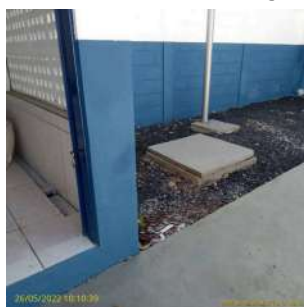
**Foto 9** - Contenção de cloro e flúor do poço

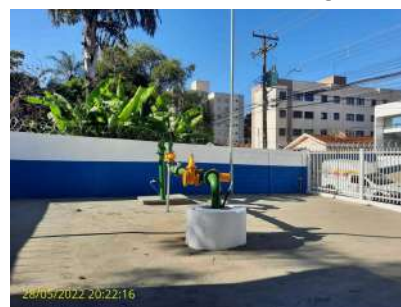
**Foto 10** - Cavalete do poço Arnaldo Victaliano

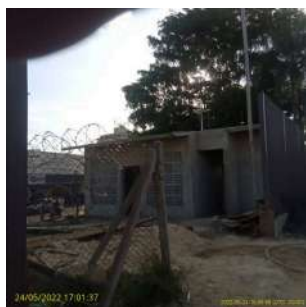
**Foto 1** - Construção da casa de dosagem de cloro e flúor, separadas

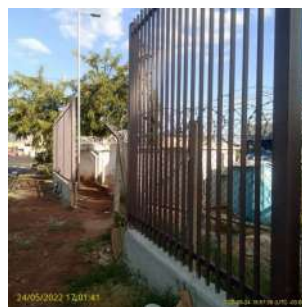
**Foto 2** - Construção do alambrado

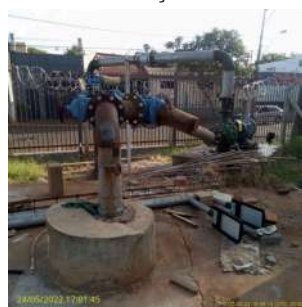
**Foto 3** - Cavalete do poço tubular profundo Bananal IV e booster

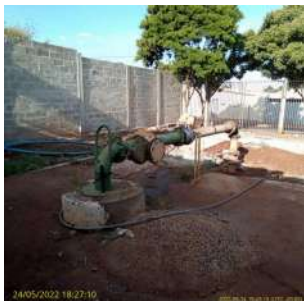
**Foto 1** - Cavalete do poço Tubular Profundo Bananal III

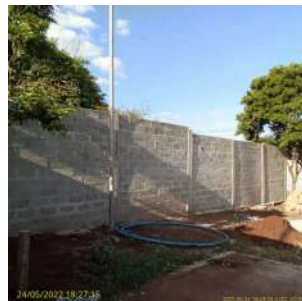
**Foto 2** - Construção do muro

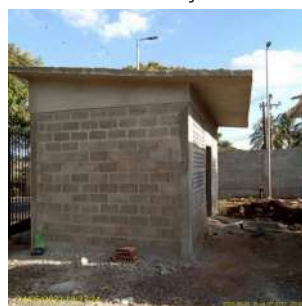
**Foto 3** - Construção da casa de dosagem de cloro e flúor, separadas

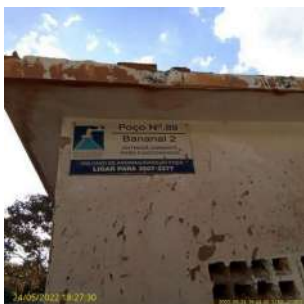
**Foto 4** - Placa de identificação ( Poço Bananal II tamponado)

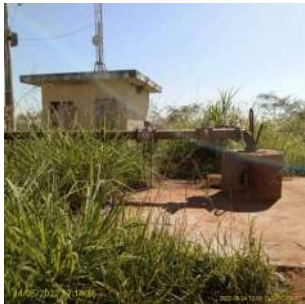
Foto 1 - Cavalete do poço tubular profundo  
Avelino Palma II

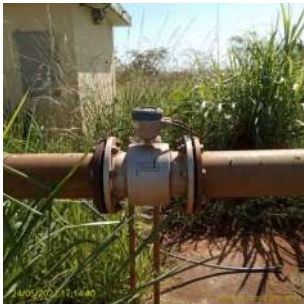
Foto 2 - Medidor de vazão do poço

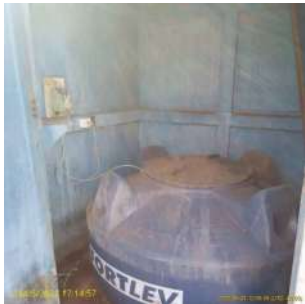
Foto 4 - Armazenamento e dosagem de cloro

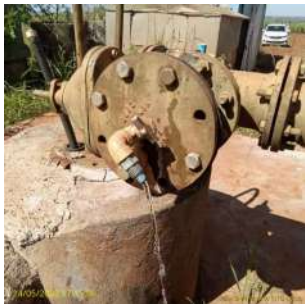
Foto 6 - Tomada para coleta de água do poço

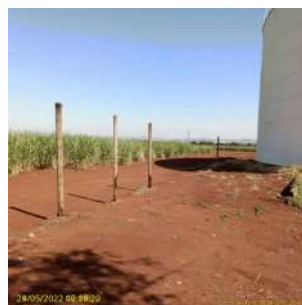
**Foto 2** - Ausência de cerca da área dos reservatórios e poço

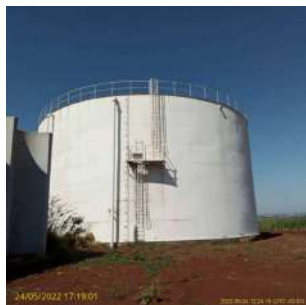
**Foto 1** - Reservatório apoiado Avelino Palma II  
(Capacidade 50003)

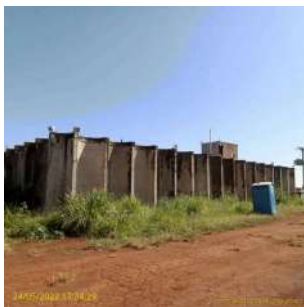
**Foto 1** - Reservatório Avelino Palma II  
(desativado)

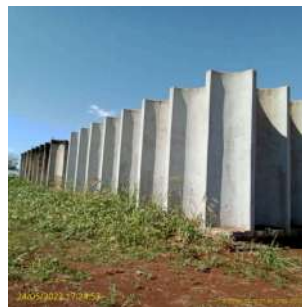
**Foto 2** - Reservatório apoiado Avelino Palma II  
(Capacidade 2000m3)

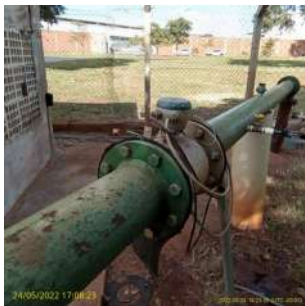
**Foto 1** - Medidor de vazão do poço Portinari III

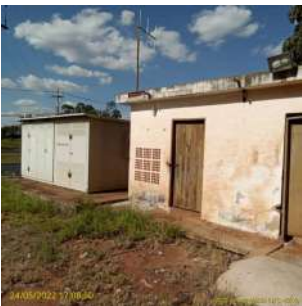
**Foto 2** - Casa de armazenamento e dosagem de cloro e flúor

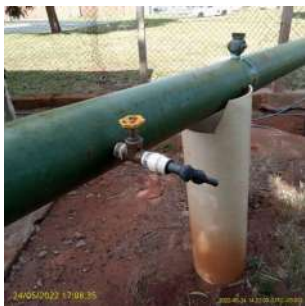
**Foto 3** - Tomada para coleta de água do poço

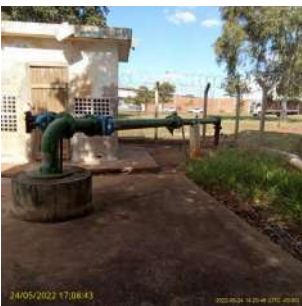
**Foto 4** - Cavalete do poço tubular profundo Portinari III

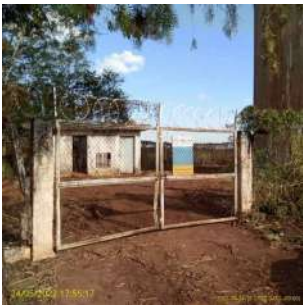
Foto 3 - Portão de acesso ao reservatório

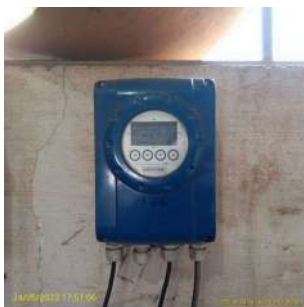
**Foto 1** - Display do medidor de vazão do poço

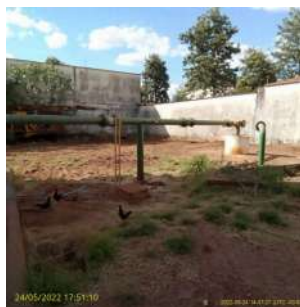
**Foto 2** - Cavalete do poço tubular profundo  
Flamboyans

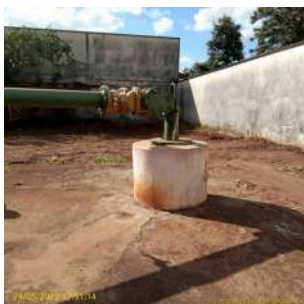
**Foto 3** - Laje de cobertura do poço

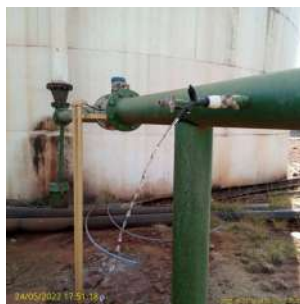
**Foto 4** - Tomada para coleta de água do poço

| [CSB-2.15] Observações sobre CSB-2.15 | Recomenda-se identificar os produtos químicos (cloro e flúor). |

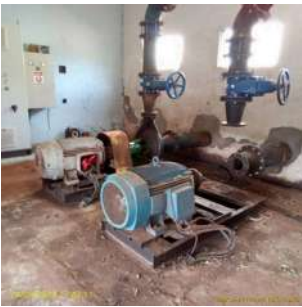
**Foto 2** - Conjuntos motor-bombas no interior da elevatória Flamboyans

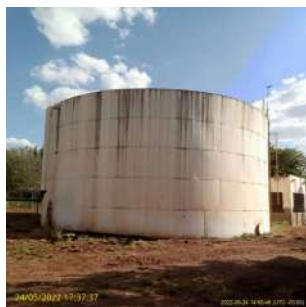
**Foto 1** - Reservatório apoiado Flamboyans (capacidade 1000m3)

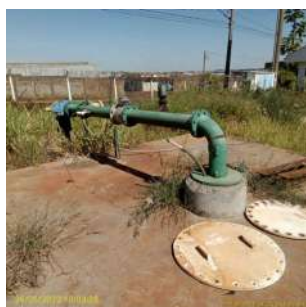
**Foto 1** - Cavalete do poço tubular profundo  
Distrito Industrial

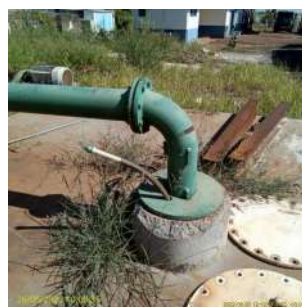
**Foto 2** - Tubo de medição de nível do poço

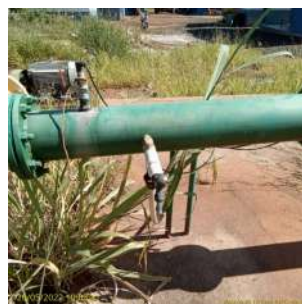
**Foto 3** - Tomada para coleta de água do poço

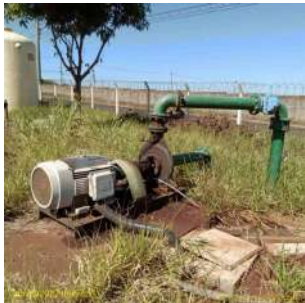
Foto 1 - Conjunto motobomba Distrito Industrial

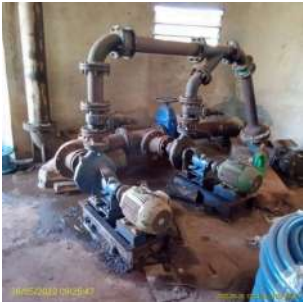
Foto 1 - Conjunto motobomba da estação elevatória de água Distrito Industrial

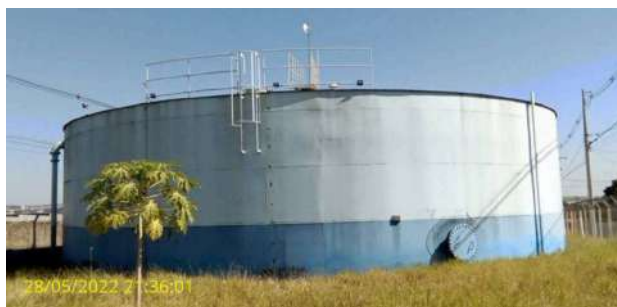
**Foto 1** - Reservatório apoiado Distrito Industrial  
(capacidade 1500m3)

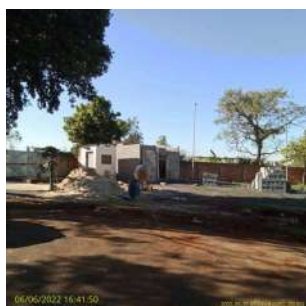
**Foto 1** - Vista externa do local

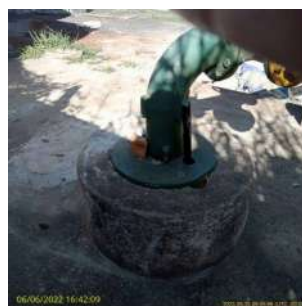
**Foto 2** - Tubo de medição de nível

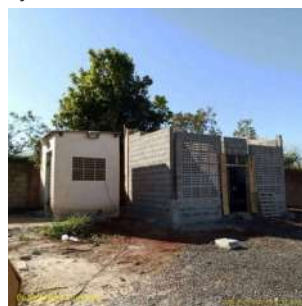
A SAERP contratou empresa para execução dos serviços de construção, manutenção e reforma de 18 áreas operacionais - Concorrência 02/2021) - Obra nessa área em andamento.

**Foto 6** - Obras em andamento**[CSB-2.1] A área não está devidamente cercada****SIM**

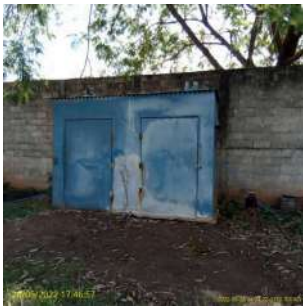
**Foto 2** - Armazenamento e dosagem de cloro e flúor

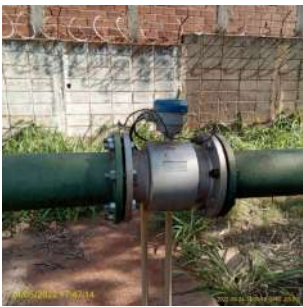
**Foto 3** - Medidor de vazão

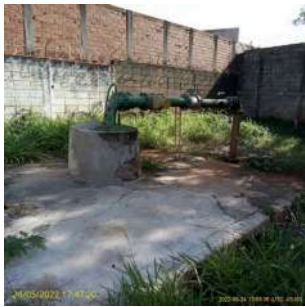
Foto 4 - Cavalete do poço tubular profundo  
Itabirite
