**Relatório de Fiscalização 215/2022**

**RELATÓRIO DE FISCALIZAÇÃO TÉCNICA DOS SISTEMAS DE ÁGUA E ESGOTO DO MUNICÍPIO DE ITIRAPINA****PRESTADOR: DIVISÃO DE ÁGUA E ESGOTO - DAE (PREFEITURA)**

Verificação de Não Conformidades com Auxílio de Drone

Americana, outubro de 2022

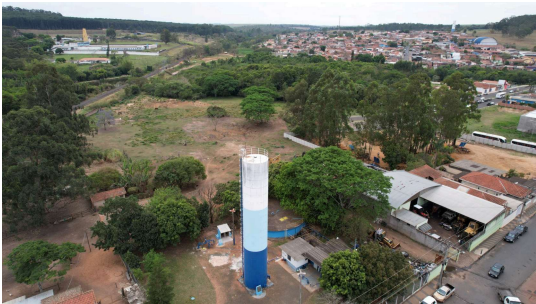
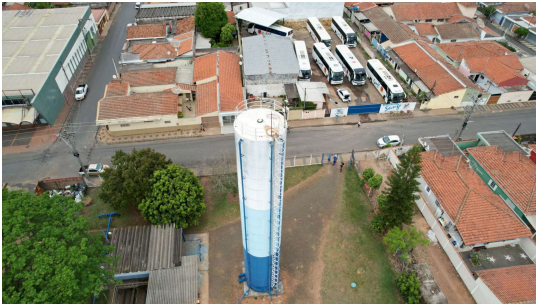
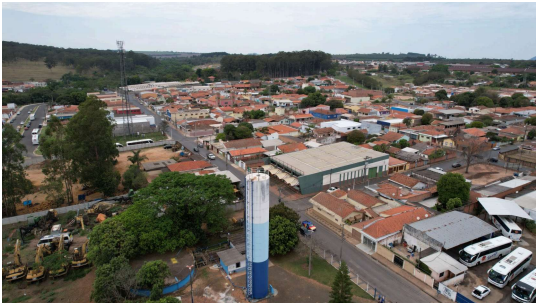
Sinais de oxidação na região da tampa de inspeção.

Foto 1 - Vista geral - Reservatório elevado Rua Cinco

Foto 2 - Vista geral - Reservatório elevado Rua Cinco

Foto 3 - Vista geral - Reservatório elevado Rua Cinco

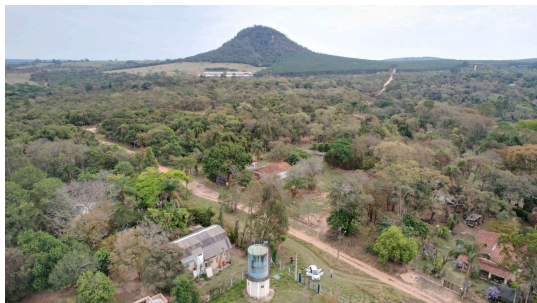
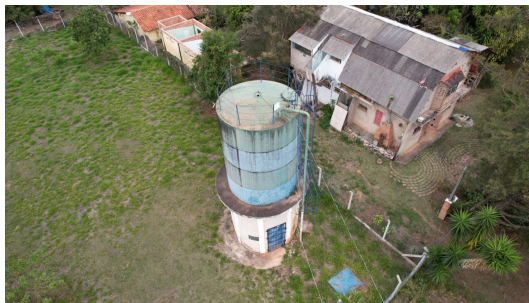
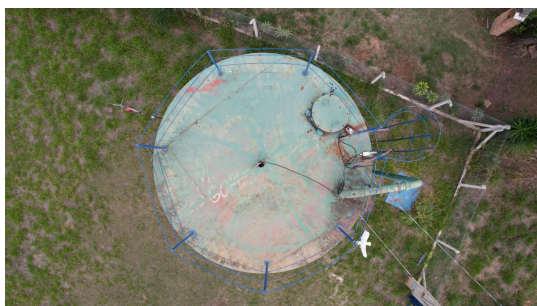
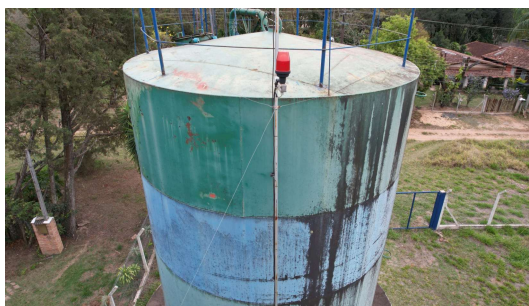
Marcas escuras nas laterais do reservatório.

**Foto 1** - Vista geral - Reservatório Uba 1

**Foto 2** - Vista geral - Reservatório Uba 1

**Foto 3** - Vista geral - Reservatório Uba 1

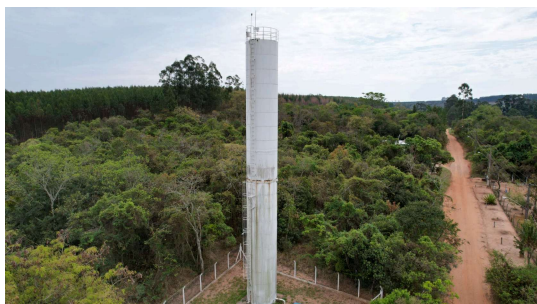
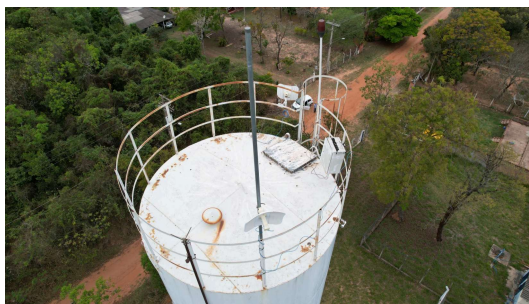
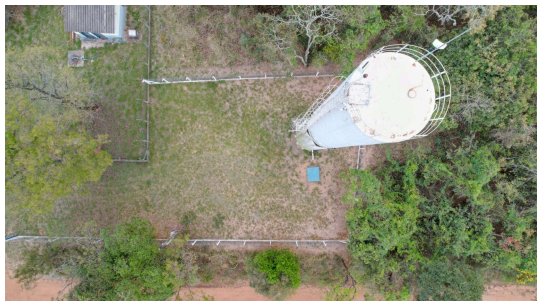
Há diversos locais com oxidação, sobretudo na região central (em

relação à altura do reservatório), local onde aparenta acumular água, originando o processo de oxidação. Necessária correção de modo a evitar processos corrosivos que impliquem em danos no reservatório.

**Foto 1** - Vista do Reservatório Uba 2

**Foto 2** - Vista do Reservatório Uba 2

**Foto 3** - Vista do Reservatório Uba 2

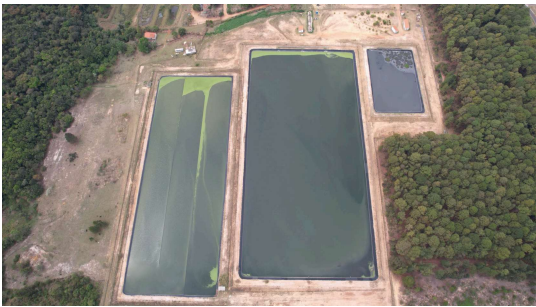
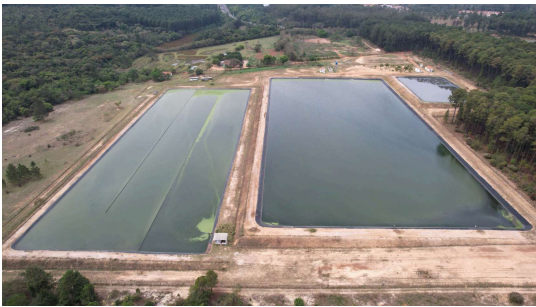
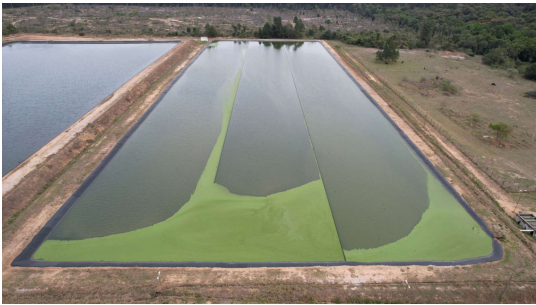
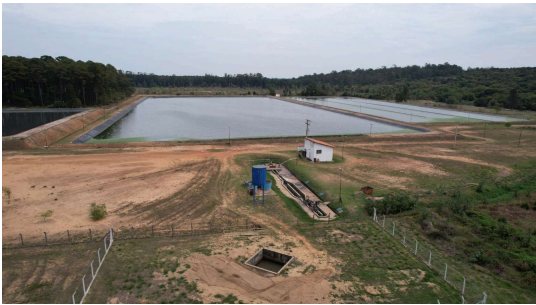
O sistema de gradeamento do tratamento preliminar necessita de manutenção.

**Foto 1** - Vista geral - ETE Itirapina

**Foto 2** - Vista geral - ETE Itirapina

**Foto 3** - Vista geral - ETE Itirapina

**Foto 4** - Vista geral - ETE Itirapina
