## Relatório de Fiscalização

### RELATÓRIO DE FISCALIZAÇÃO TÉCNICA DOS SISTEMAS DE ÁGUA E ESGOTO DO MUNICÍPIO DE LIMEIRA

PRESTADOR: BRK AMBIENTAL LIMEIRA

Verificação de Não Conformidades

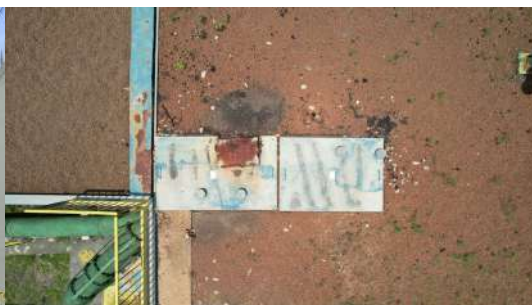
Na tampa de inspeção há marcas de oxidação (Foto4). Recomenda-se avaliar e tomar as providências necessárias.

**Foto 4** - Vista superior das tampas de inspeção

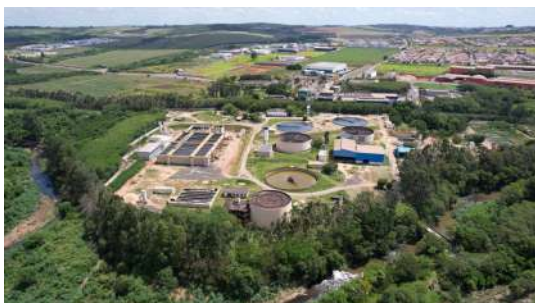
**Foto 1** - Vista geral da ETE TATU

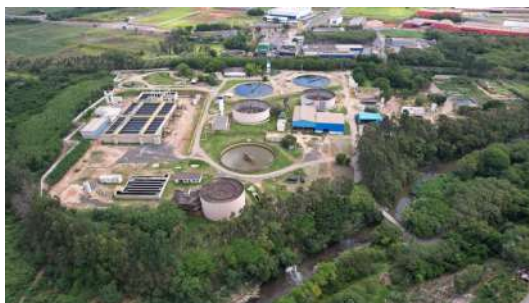
**Foto 2** - Vista geral da ETE TATU

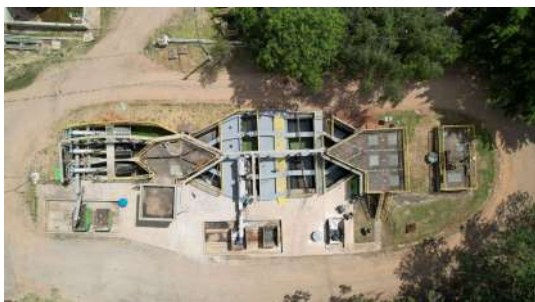
**Foto 3** - Vista do tratamento preliminar (gradeamento).

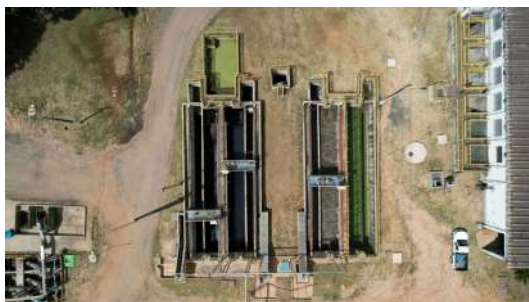
**Foto 4** - Vista do desarenador

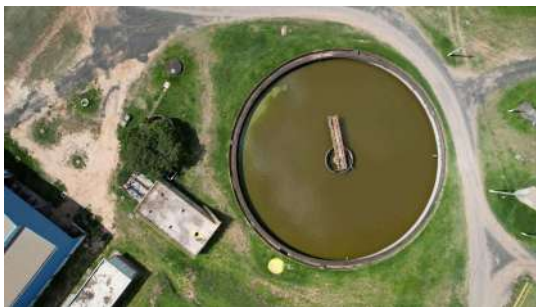
**Foto 6** - Vista do decantador primário

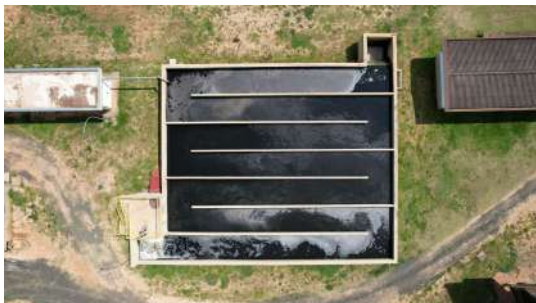
**Foto 8** - Vista do tanque de contato para desinfecção

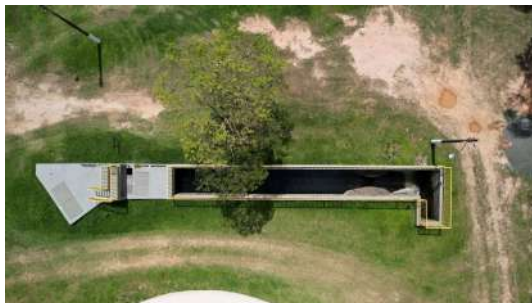
**Foto 9** - Vista da calha de medição de vazão de efluente tratado

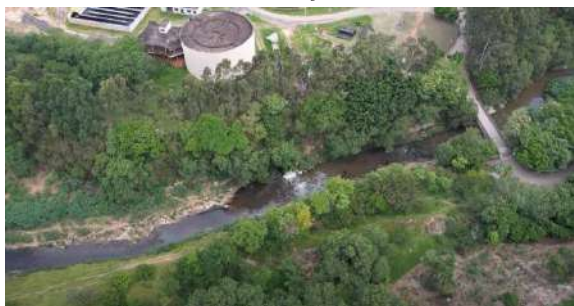
**Foto 10** - Vista do lançamento do efluente tratado no corpo hídrico.
