**Relatório de Fiscalização 255/2022**

**RELATÓRIO DE FISCALIZAÇÃO TÉCNICA DOS SISTEMAS DE ÁGUA E ESGOTO  
DO MUNICÍPIO DE BROTAS****PRESTADOR: Serviço Autônomo de Água e Esgoto de Brotas – SAAEB****Verificação de Não Conformidades e Acompanhamento do Cumprimento do Compromisso de Ajustamento de  
Conduta (CAC)**

Americana, novembro de 2022

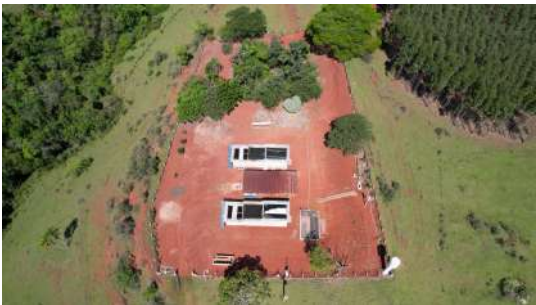
Foto 1 - Vista geral - ETE Patrimônio

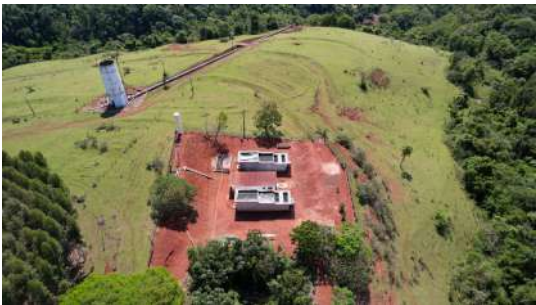
Foto 2 - Vista geral - ETE Patrimônio

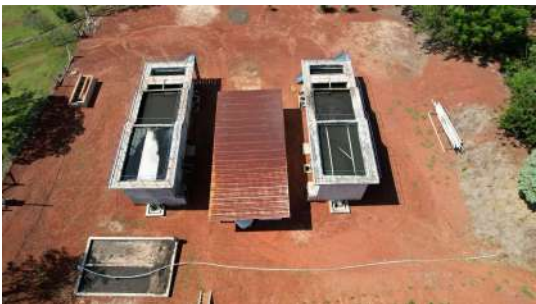
Foto 3 - Vista geral - ETE Patrimônio

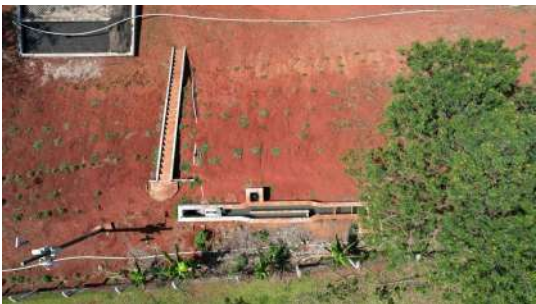
Foto 4 - Chegada de esgoto bruto e tratamento preliminar - ETE Patrimônio

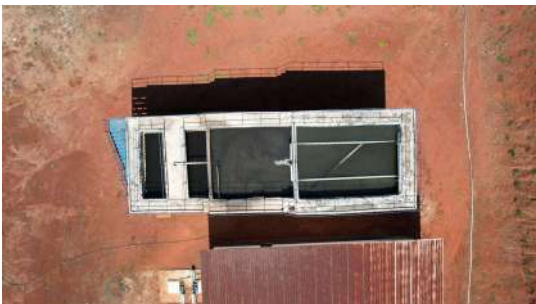
Foto 5 - Uma das duas unidades de tratamento biológico - ETE Patrimônio

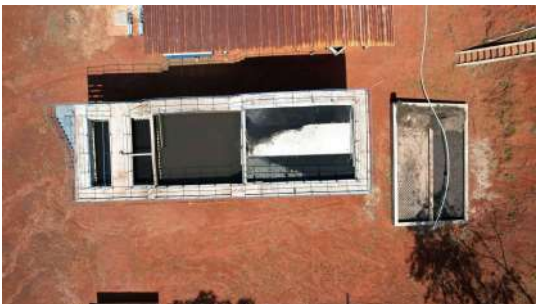
Foto 6 - Uma das duas unidades de tratamento biológico (esquerda) e leito de secagem de lodo (direita) - ETE Patrimônio

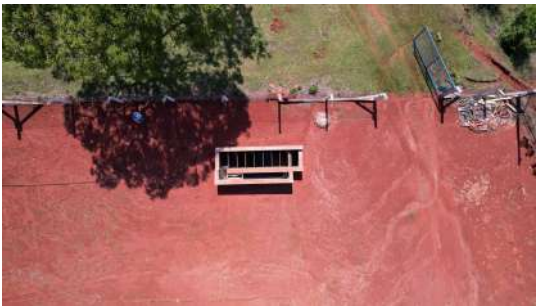
Foto 7 - Tanque de contato (desinfecção) - ETE Patrimônio

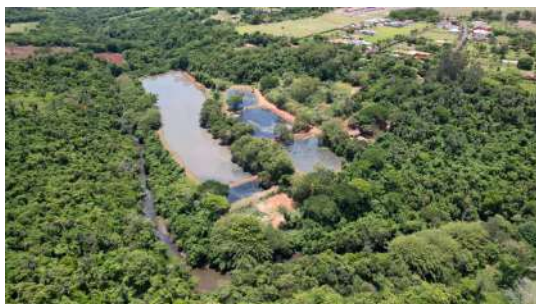
**Foto 1** - Vista Geral - ETE Cidade

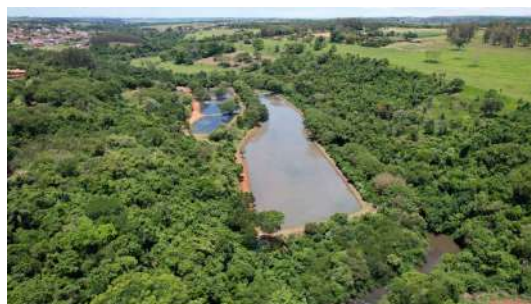
**Foto 2** - Vista Geral - ETE Cidade

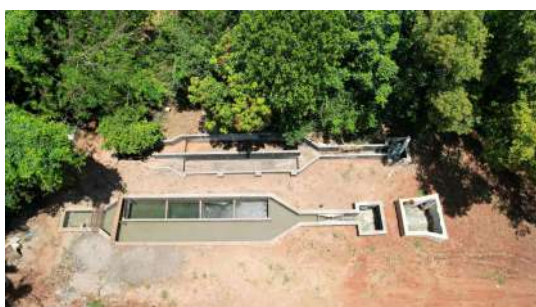
**Foto 3** - Chegada de esgoto bruto e tratamento preliminar - ETE Cidade

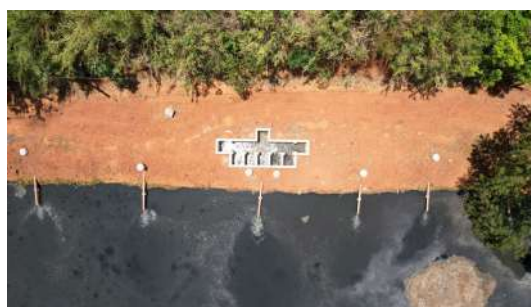
**Foto 4** - Vista da lagoa anaeróbia central com nova estrutura de distribuição de entrada do esgoto - ETE Cidade

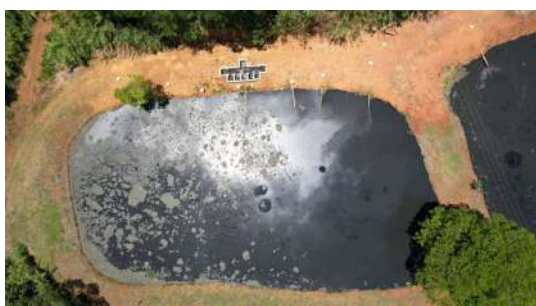
**Foto 5** - Vista da última lagoa anaeróbia com nova estrutura de distribuição de entrada do esgoto - ETE Cidade**[ETE-8.28] Ausência de macromedidor de entrada e/ou saída****NÃO****[ETE-8.28] Fotos de ETE-8.28**

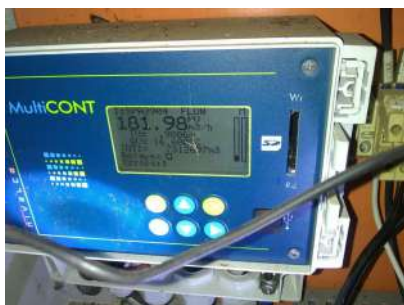
**Foto 1** - Medidor de Vazão de saída da ETE

Cidade - Compartilhada pelo Prestador  
posteriormente à visita

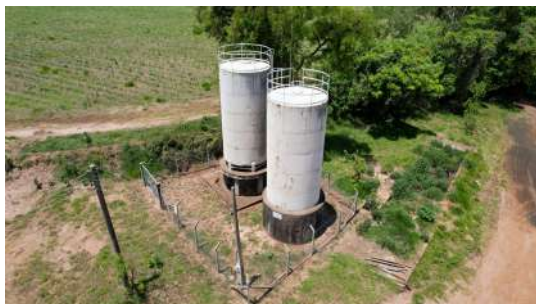
**Foto 1** - Vista geral - Reservatórios Boa Vista

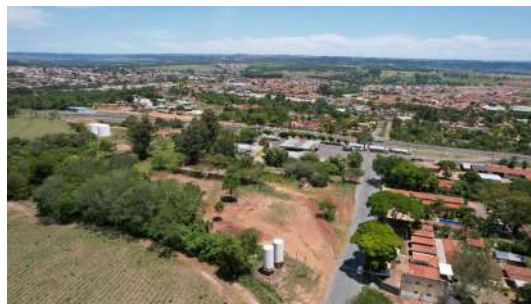
**Foto 2** - Vista geral - Reservatórios Boa Vista

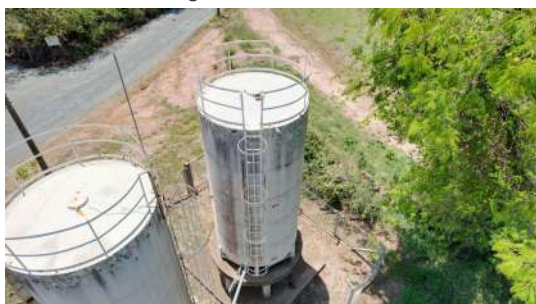
**Foto 3** - Vista geral - Reservatórios Boa Vista

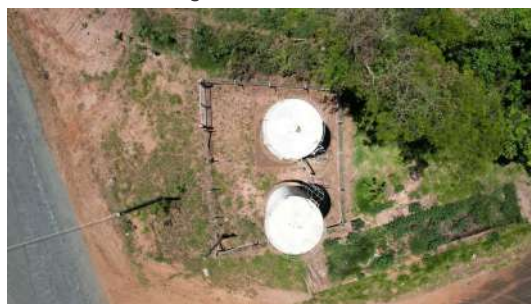
**Foto 4** - Vista geral - Reservatórios Boa Vista

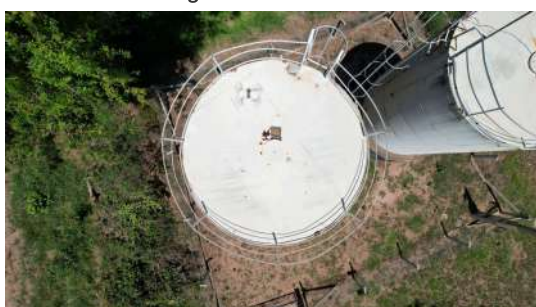
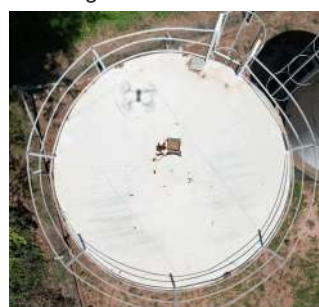
**Foto 5** - Vista da cobertura de um dos reservatórios Boa Vista

**Foto 6** - Detalhe da vista da cobertura de um dos reservatórios Boa Vista**[RES-6.7] Inexistência de para-raios em reservatórios elevados****NÃO****[RES-6.9] Inexistência de telas de proteção contra entrada de insetos e pequenos animais nas tubulações de ventilação****NÃO****[RES-6.10] O reservatório sem tampas de inspeção em boas condições****NÃO****[RES-6.13] Reservatório sem tubulação de ventilação****NÃO****Assinatura Fiscal**

Esta ficha contempla apenas imagens feitas via drone. Recomenda-se a manutenção na cobertura de um dos reservatórios (Fotos 5 e 6).

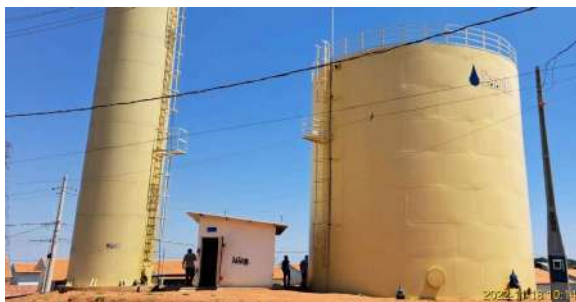
Foram instalados dois reservatórios no local, juntamente com uma casa que seria a estação elevatória do reservatório apoiado para o elevado. Contudo, devido a cota do terreno, o reservatório apoiado é considerado suficiente para o abastecimento

**Foto 1** - Reservatórios Jd Santa Maria - apoiado (direita), casa de bombas da estação elevatória (centro, não está operando) e elevado (esquerda, inativo)

Não há cercas na área. Os reservatórios foram instalados recentemente.

Não foi feita fiscalização com drone nestes reservatórios. Recomenda-se cercar a área o mais breve possível, evitando acesso de pessoas não autorizadas.

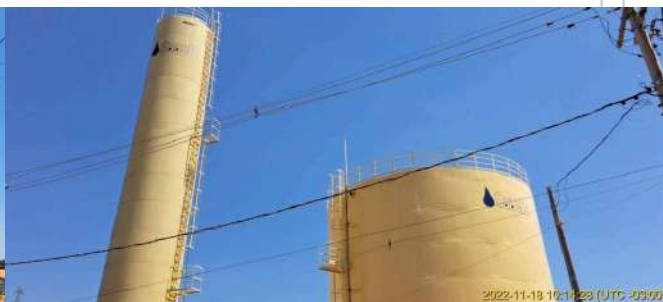
**Foto 2** - Reservatórios Jd Santa Maria - apoiado (direita), casa de bombas da estação elevatória (centro, não está operando) e elevado (esquerda, inativo)

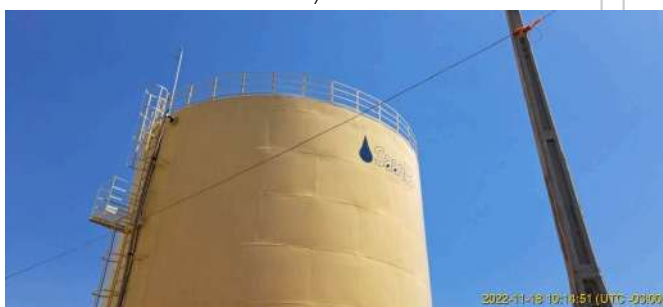
**Foto 4** - Reservatório apoiado Jd Santa Maria

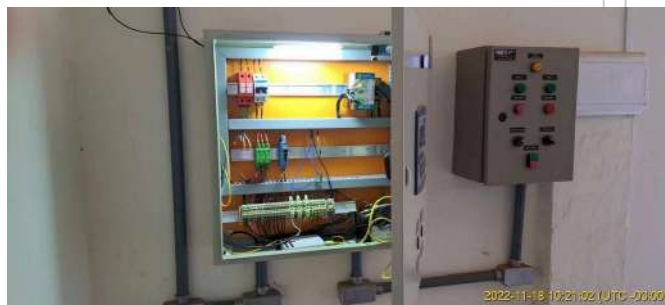
**Foto 2** - Sistema supervisório do Reservatório  
Apoiado Santa Maria

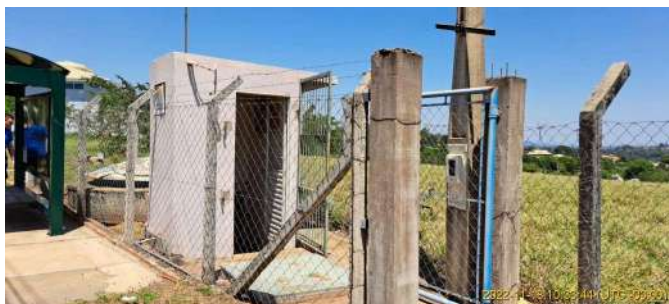
**Foto 1** - Vista geral da estação elevatória

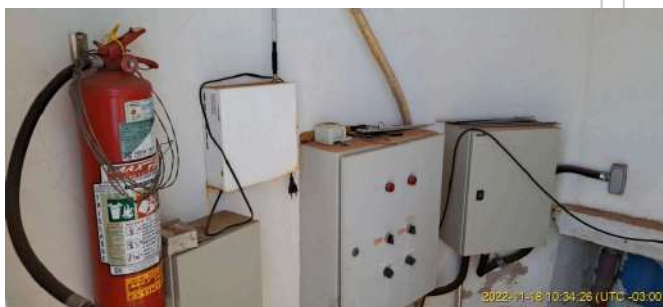
**Foto 4** - Extintor de incêndio e painéis de controle

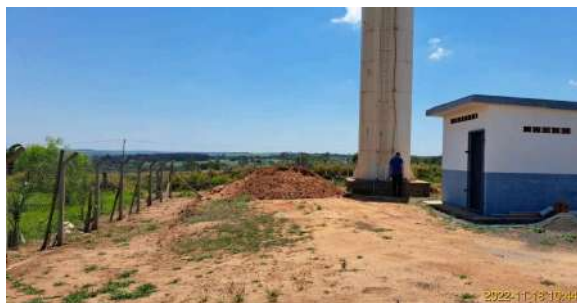
**Foto 1** - Vista geral do Reservatório elevado Santa Amélia

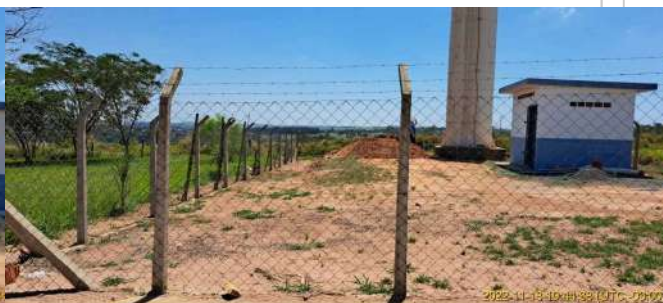
**Foto 2** - Vista geral do Reservatório elevado Santa Amélia

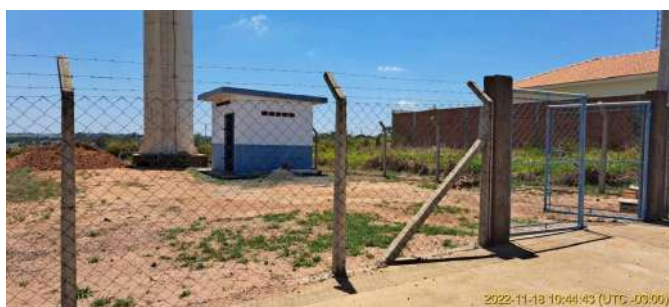
**Foto 3** - Vista geral do Reservatório elevado Santa Amélia

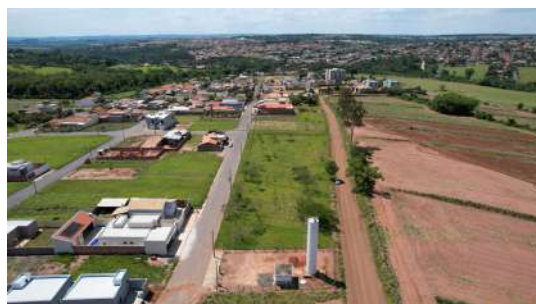
**Foto 5** - Vista geral - Reservatório Santa Amélia

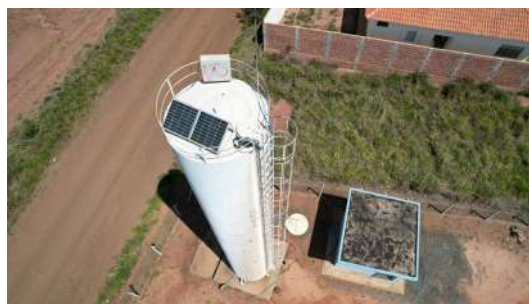
**Foto 6** - Vista geral - Reservatório Santa Amélia

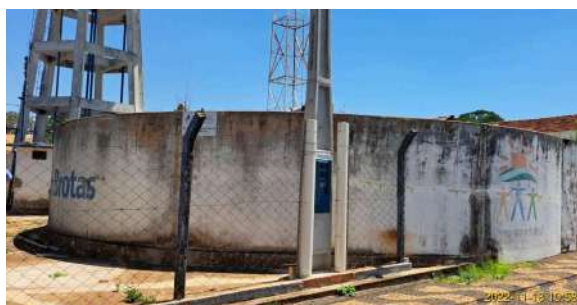
São dois reservatórios interligados semienterrados, com o elevado imediatamente acima de um destes. Esta ficha contempla imagens via drone e fiscalização de campo.

**Foto 1** - Vista frontal do Sistema de Abastecimento da Polícia Militar

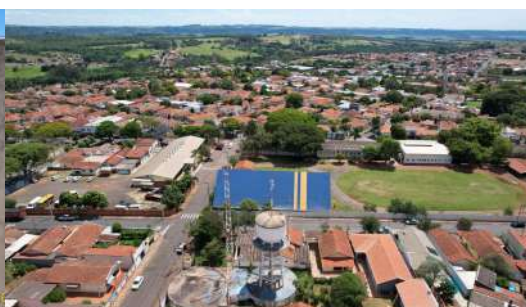
**Foto 4** - Vista geral - Reservatórios apoiados e elevado Polícia Militar

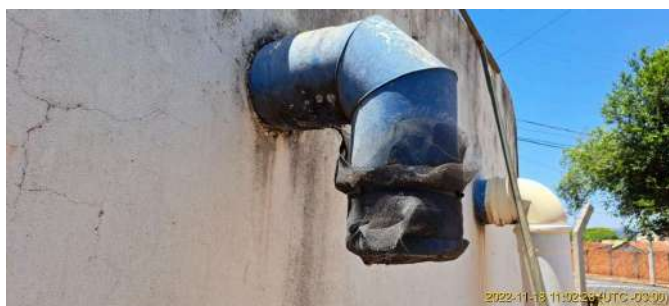
**Foto 1** - Tela de proteção no tubo extravasor.

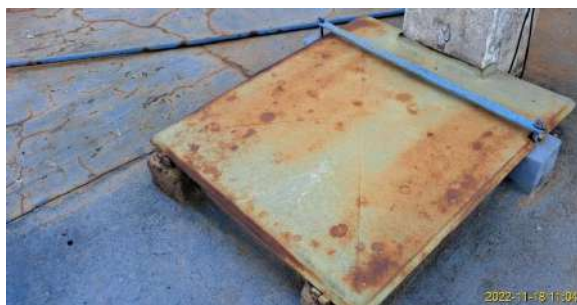
**Foto 1** - Tampa de inspeção de um dos reservatórios semienterrados

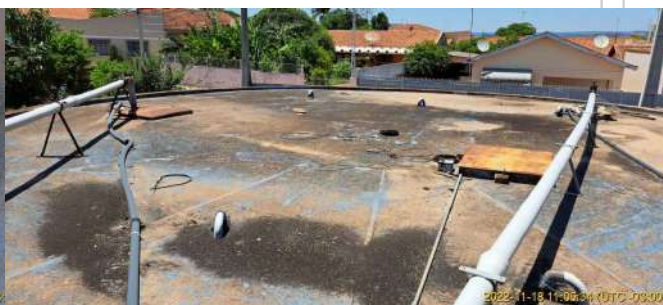
**Foto 2** - Tampa de inspeção do segundo reservatório semienterrado

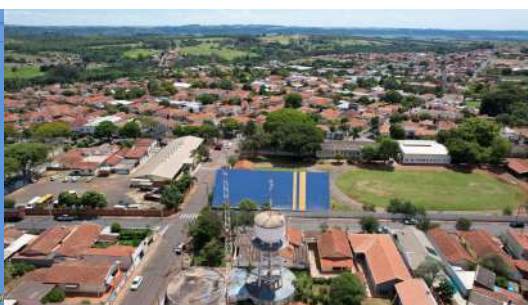
**Foto 2** - Vista geral - Reservatórios apoiados e elevado Polícia Militar

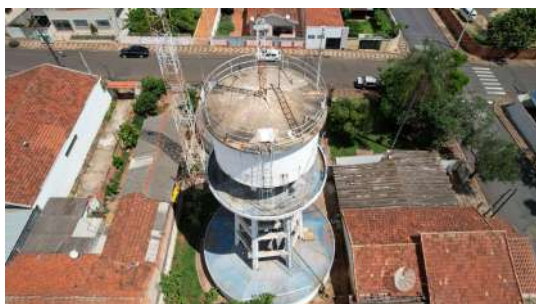
**Foto 3** - Vista geral - Reservatório elevado Polícia Militar

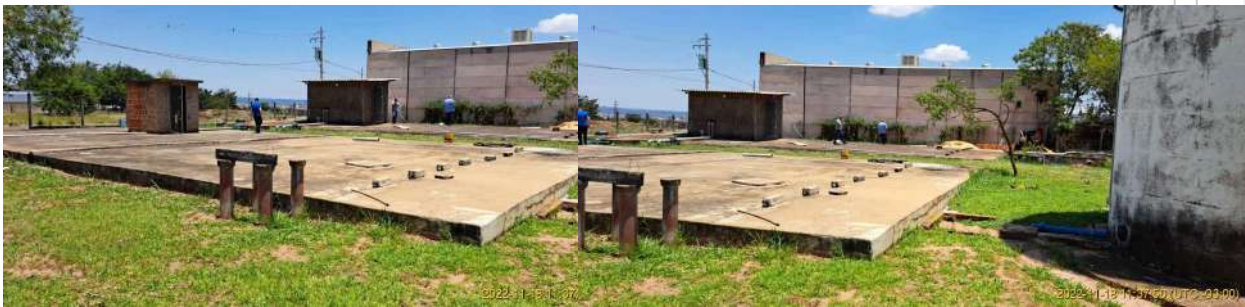
**Foto 1** - Vista geral dos reservatórios enterrados Campos Elísios I

**Foto 2** - Vista geral dos reservatórios enterrados Campos Elísios I

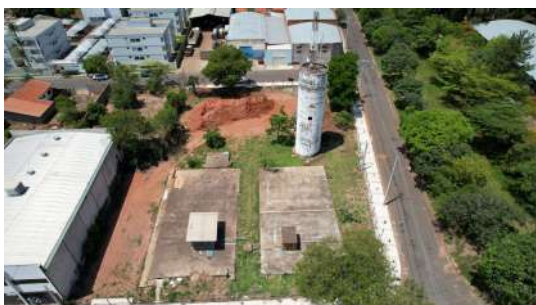
**Foto 3** - Vista superior dos Reservatórios enterrados e das estações elevatórias respectivas, bem como do Reservatório elevado Campos Elísios I ao fundo

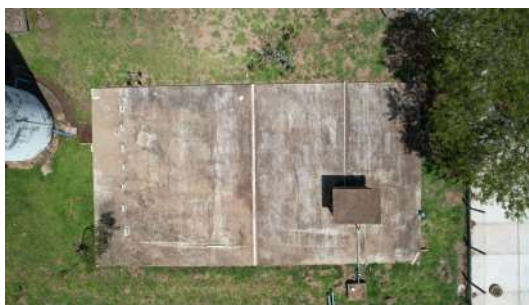
**Foto 4** - Vista superior de um dos reservatórios enterrados, com a estação elevatória que recalca para o Reservatório Santa Cecília

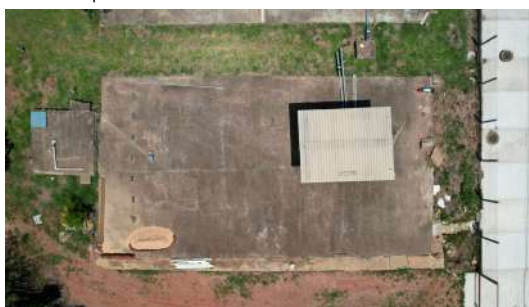
**Foto 5** - Vista superior de um dos reservatórios enterrados, com a estação elevatória que recalca para o Reservatório elevado Campos Elísios I e Campos Elísios II

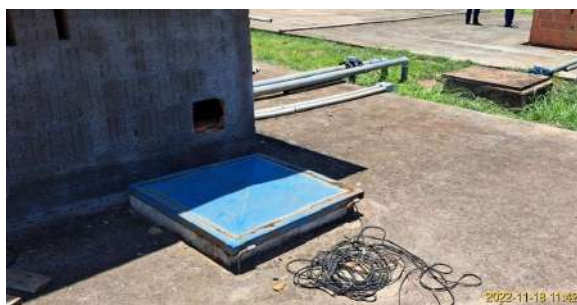
**Foto 1** - Tapa de inspeção do reservatório enterrado

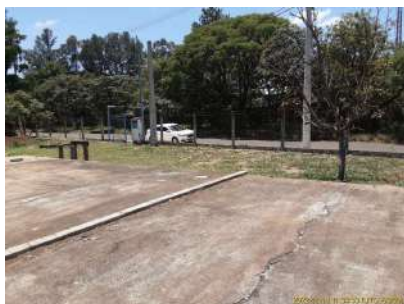
**Foto 1** - Vista de dentro para fora do Sistema de Abastecimento Campos Elísios I

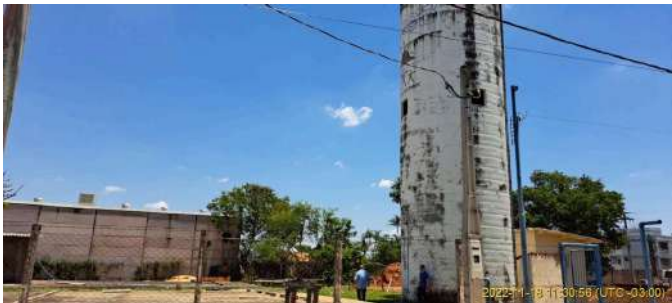
**Foto 1** - Vista frontal do Reservatório elevado Campos Elísios I

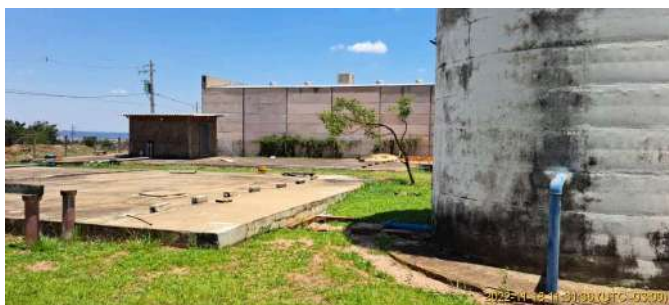
**Foto 3** - Vista geral dos Reservatórios elevado e enterrados Campos Elísios I

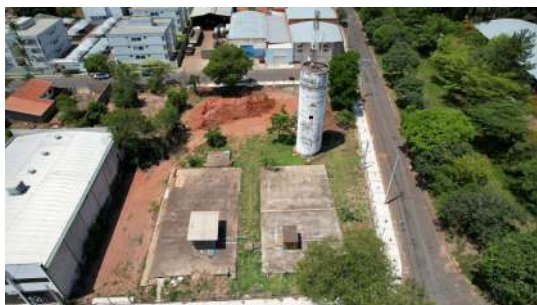
**Foto 5** - Vista geral - Reservatórios enterrados e elevado Campos Elísios I

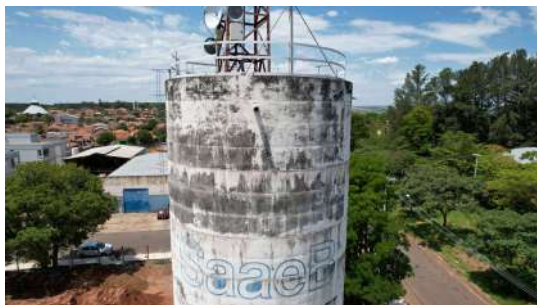
Ausência de telas em tubos extravasores

**Foto 1** - Ausência de tela de proteção em tubulação - Reservatório elevado Campos Elísios I

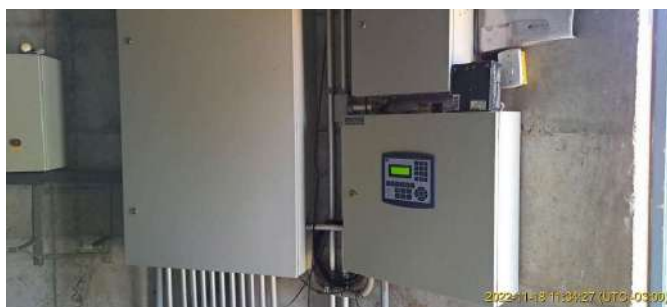
Apresenta controle via sistema supervisorio no local

**Foto 1** - Sistema supervisorio do Reservatório elevado

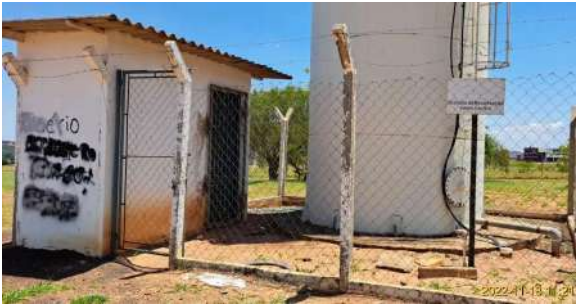
Foto 1 - Vista frontal do Reservatório elevado Santa Cecília

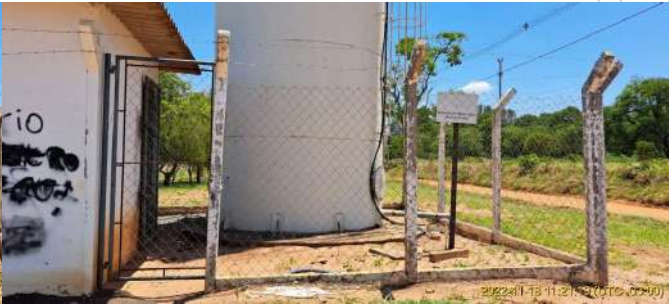
Foto 2 - Vista frontal do Reservatório elevado Santa Cecília

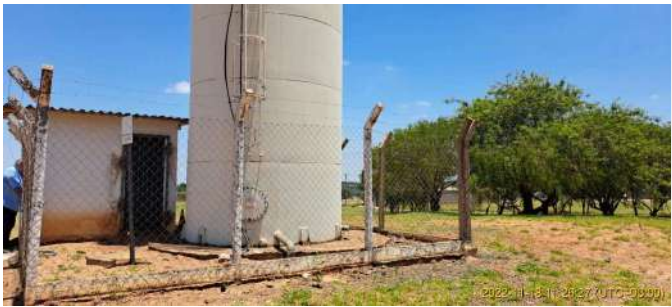
Foto 4 - Vista frontal do Reservatório elevado Santa Cecília

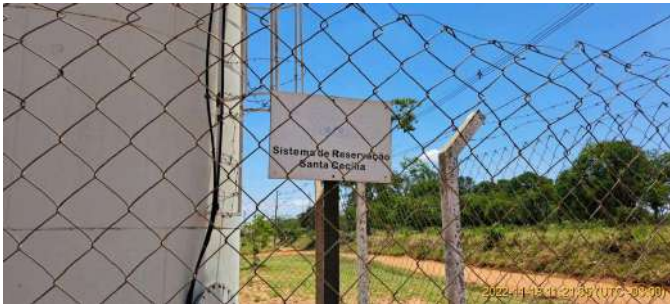
Foto 1 - Placa de identificação da área

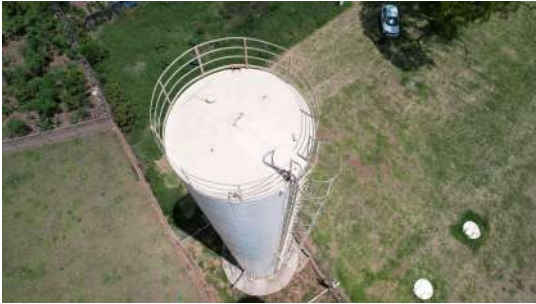
[RES-6.9] Fotos de RES-6.9

| [RES-6.9] Observações sobre RES-6.9 | O reservatório novo (cor amarela) não possui tela de proteção. |

Foto 1 - Ausência de tela de proteção em tubo extravasor no reservatório novo - Campos Elísios II

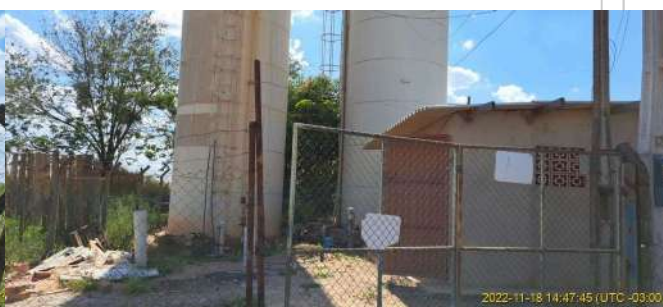
**Foto 1** - Ausência de identificação da área
