**Relatório de Fiscalização 002/2023**

**RELATÓRIO DE FISCALIZAÇÃO TÉCNICA DOS SISTEMAS DE ÁGUA E ESGOTO DO MUNICÍPIO DE ITIRAPINA**

PRESTADOR: DIVISÃO DE ÁGUA E ESGOTO - DAE (PREFEITURA)

Americana, janeiro de 2023

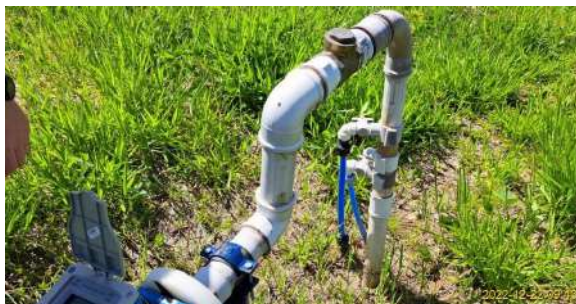
**Foto 5** - Dosagem de cloro e flúor - Poço Itaqueri  
da Serra (Novo)

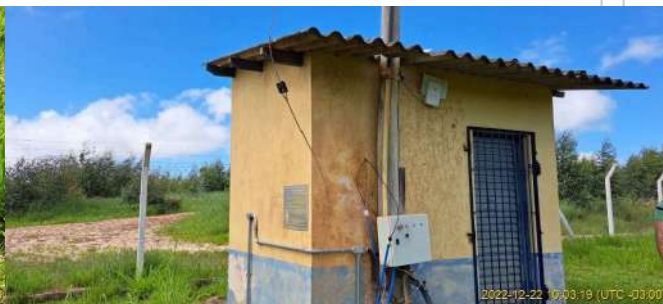
| [CSB-2.0] Observações sobre CSB-2.0 | Recomenda-se organizar melhor o espaço interno do abrigo de químicos e das bombas dosadoras, além de instalar corretamente o extintor de incêndios. O estoque principal de |

produtos químicos  
(Cloro e Flúor) deve ser  
readequado, conforme  
descrito na constatação  
CSB-2.17 deste item  
fiscalizado.

**Foto 6** - Abrigo de painéis eletrônicos e produtos  
químicos - Poço Itaqueri da Serra (Novo)

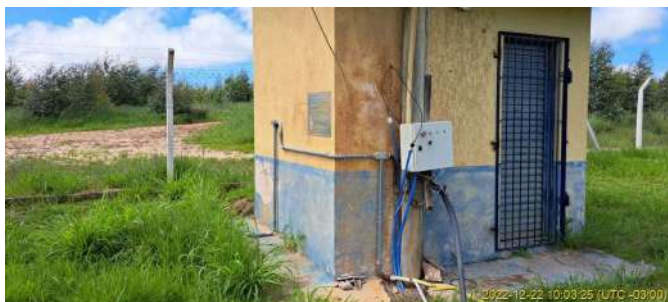
**Foto 7** - Abrigo de painéis eletrônicos e produtos  
químicos - Poço Itaqueri da Serra (Novo)

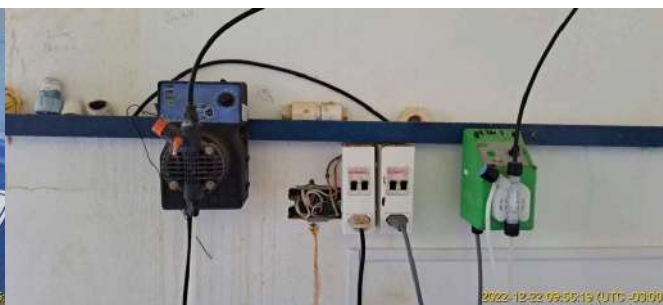
**Foto 2** - Bombas dosadoras de cloro e flúor - Poço Itaqueri da Serra (Novo)

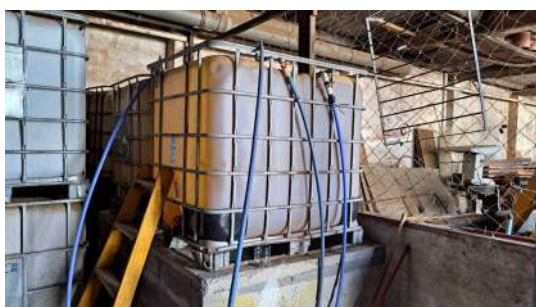
**[CSB-2.17] Ausência de manutenção, limpeza, conservação e segurança**

**SIM**

Na fiscalização do estoque de químicos do DAE no Almoxarifado Central da Rua Oito, foram constatadas condições inadequadas de armazenamento e operação dos tanques de flúor (ácido fluorsilícico) e de cloro (hipoclorito de sódio). Em relação ao flúor, a bacia de contenção está inadequada e não seria efetiva contra um possível vazamento do líquido. Já no caso do cloro, não há bacia de contenção para os tanques, além de estarem dispostos de maneira que dificulta a operação pelos funcionários na rotina de uso do produto. Em ambos os casos, mas sendo mais acentuado no caso dos tanques de cloro, há ausência de organização do local

de armazenamento, com presença de muitos objetos e materiais que dificultam a correta operação, além de dificultar as substituições de produtos químicos. Também foi constatado que os tanques não apresentam as validades das substâncias em seus rótulos.

**Foto 1** - Estoque inadequado de flúor - DAE  
Itirapina

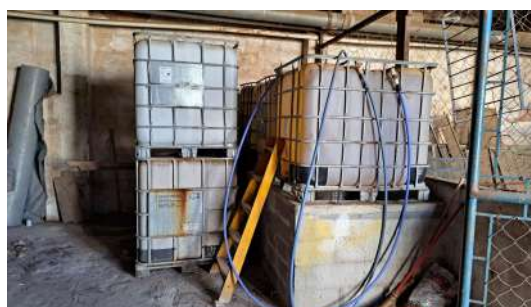
**Foto 2** - Estoque inadequado de flúor - DAE  
Itirapina

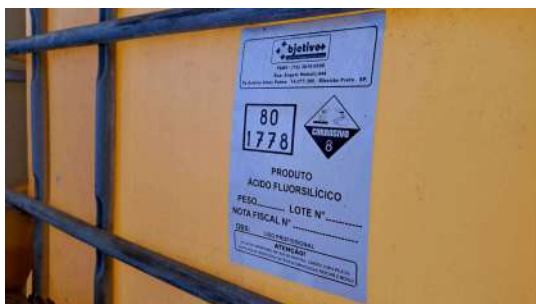
**Foto 3** - Tanque de flúor no estoque do DAE  
Itirapina

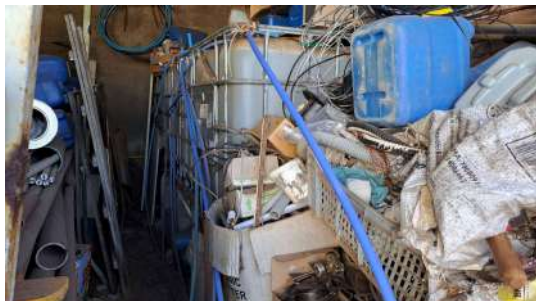
**Foto 5** - Estoque inadequado de cloro - DAE  
Itirapina

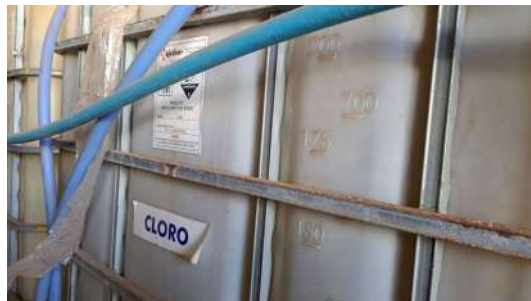
**Foto 6** - Tanque de cloro no estoque do DAE  
Itirapina

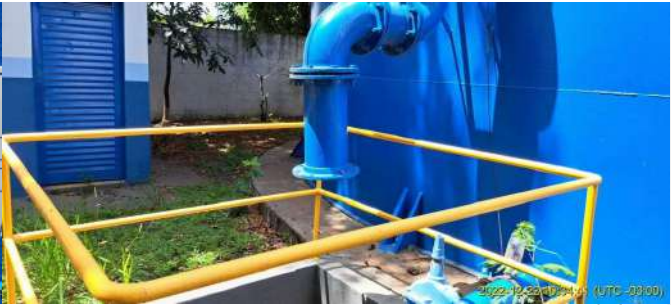
Foto 4 - Tubo extravasor - Reservatório Apoiado  
Broa

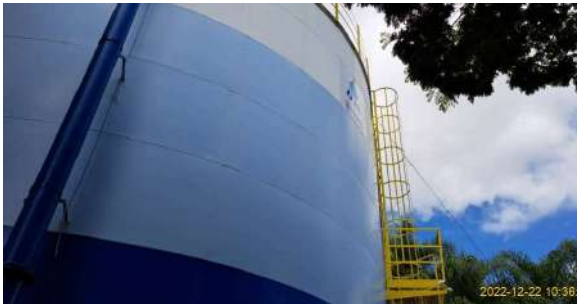
Foto 1 - Detalhe dos guarda-corpos em escada -  
Reservatório Apoiado Broa

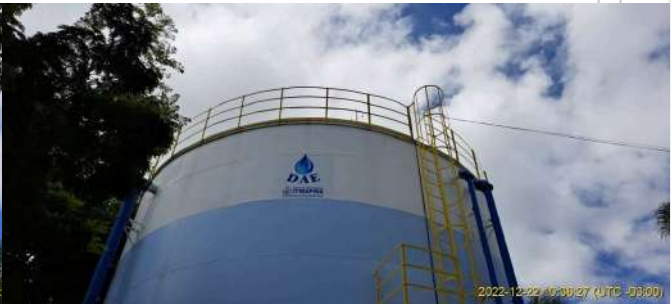
Foto 2 - Detalhe dos guarda-corpos na cobertura -  
Reservatório Apoiado Broa

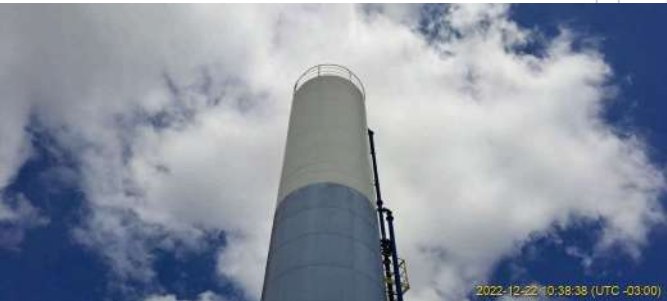
Foto 2 - Vista geral - Reservatório elevado Broa

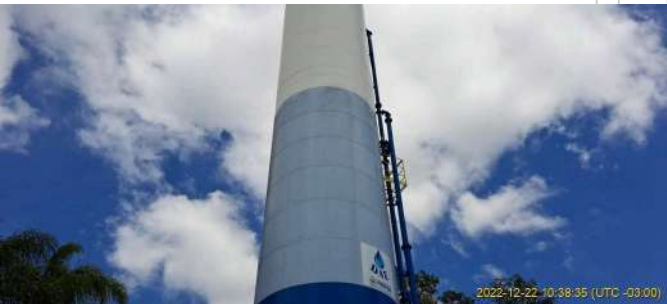
Foto 3 - Vista geral - Reservatório elevado Broa

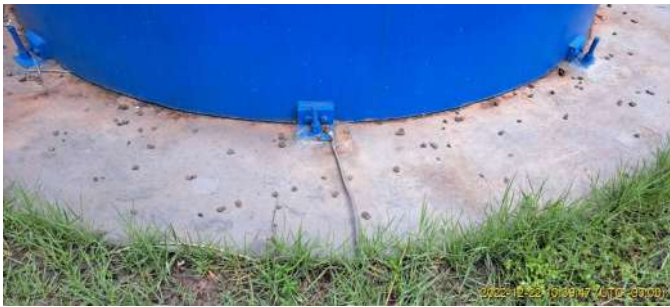
Foto 1 - Detalhe do aterramento do fio condutor - Reservatório elevado Broa

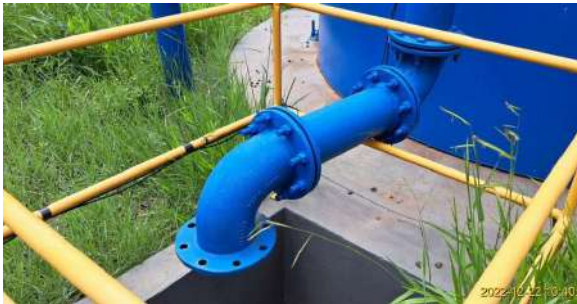
Foto 1 - Tubo extravasor - Reservatório elevado Broa

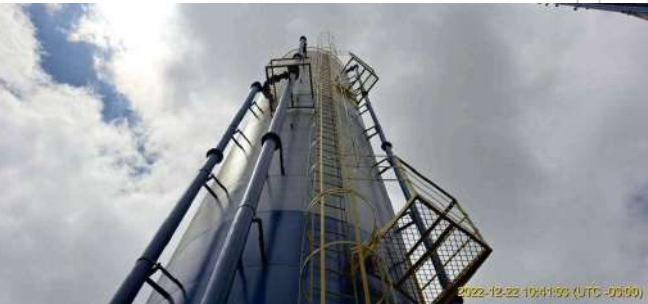
Foto 2 - Tubo extravasor - Reservatório elevado Broa

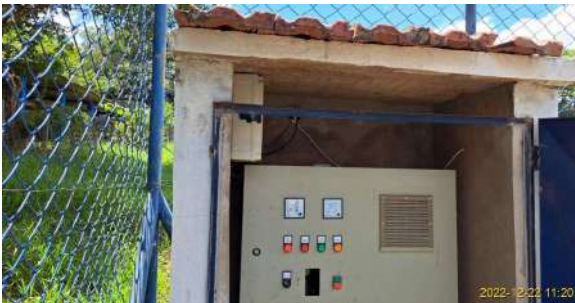
Foto 1 - Vista do painel de controle do Poço Broa - Rua 4

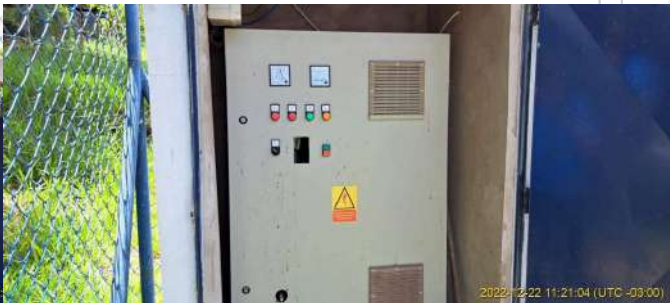
Foto 2 - Vista do painel de controle do Poço Broa - Rua 4

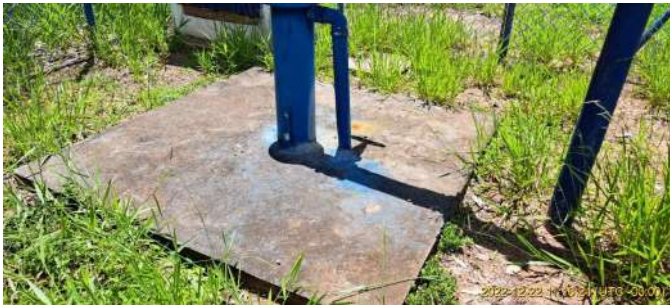
Foto 1 - Laje de proteção - Poço Broa - Rua 4

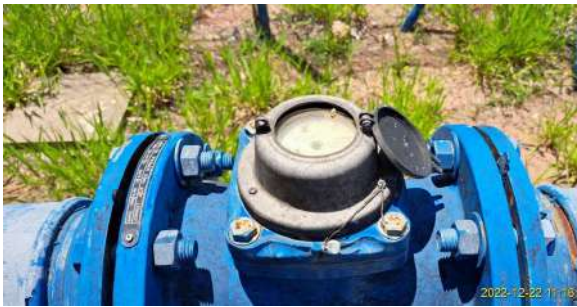
Foto 1 - Macromedidor - Poço Broa - Rua 4

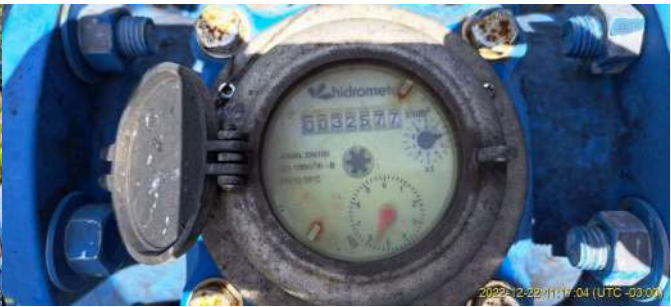
Foto 2 - Macromedidor - Poço Broa - Rua 4

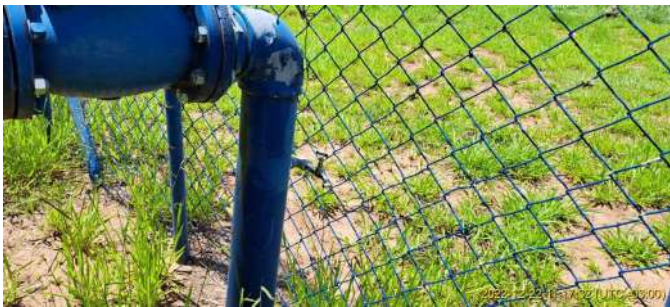
Foto 1 - Tomada de água bruta - Poço Broa - Rua

4

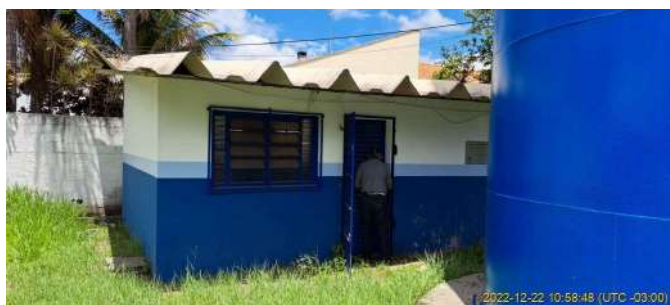
**Foto 5** - Vista externa da EEA Broa

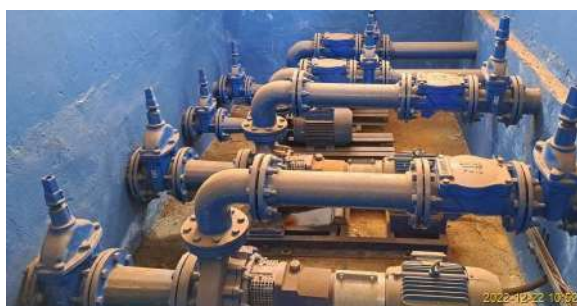
**Foto 1** - Conjuntos motobomba da EEA Broa

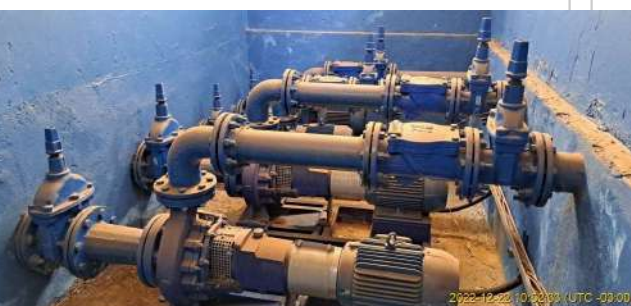
**Foto 2** - Conjuntos motobomba da EEA Broa

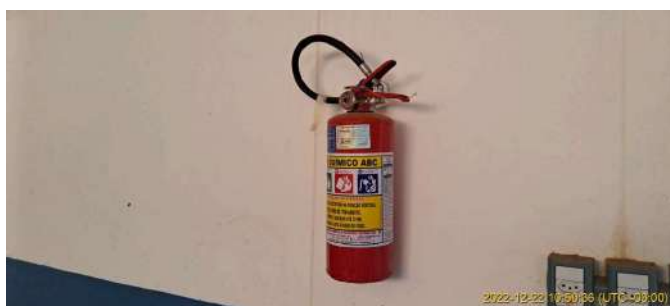
**Foto 1** - Extintor de incêndio - EEA Broa

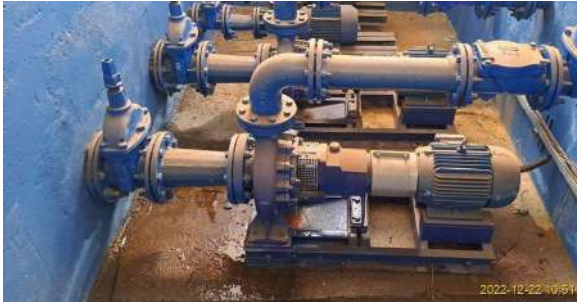
| [EEA-4.7] Observações sobre EEA-4.7 | Ausência de tubulação de condução da água de lubrificação das gaxetas para local correto. |

Foto 1 - Piso molhado devido a falta de drenagem da água de lubrificação das gaxetas - EEA Broa

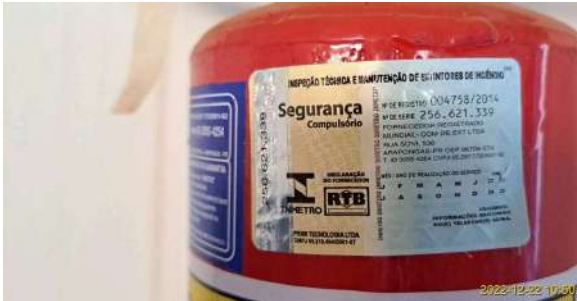
Foto 1 - Detalhe da data de validade do extintor de incêndio - EEA Broa

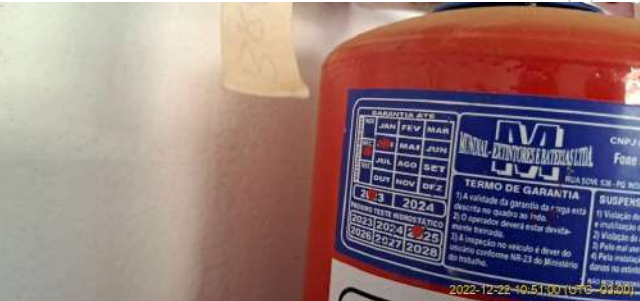
Foto 2 - Detalhe da data de validade do extintor de incêndio - EEA Broa

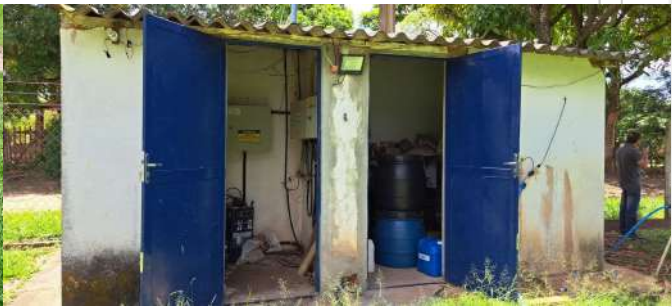
Foto 2 - Abrigo das bombonas de cloro e flúor e das bombas dosadoras

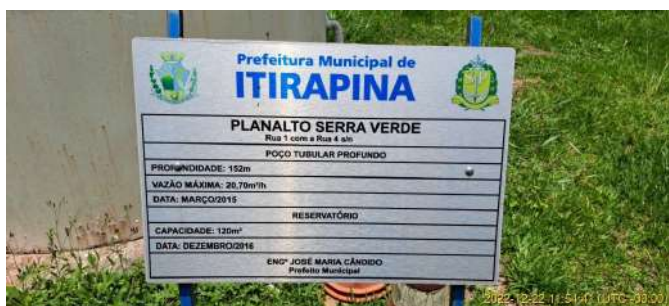
**Foto 1** - Placa de identificação do poço e reservatório Planalto Serra Verde

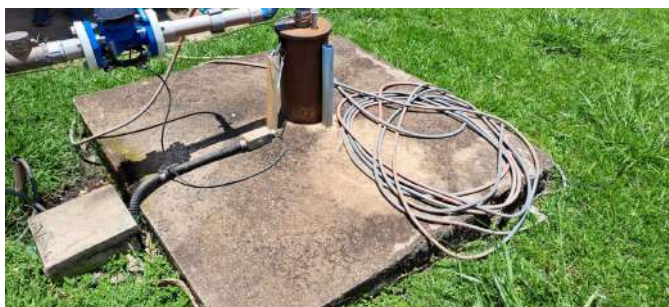
**Foto 1** - Laje de proteção - Poço Planalto Serra Verde

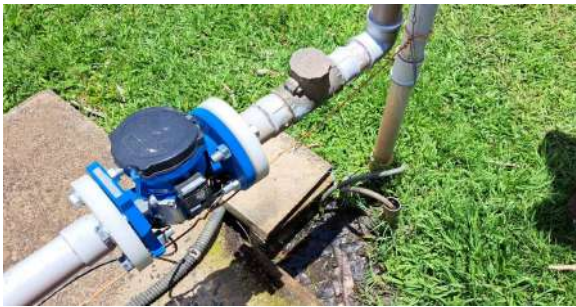
Foto 1 - Macromedidor - Poço Planalto Serra Verde

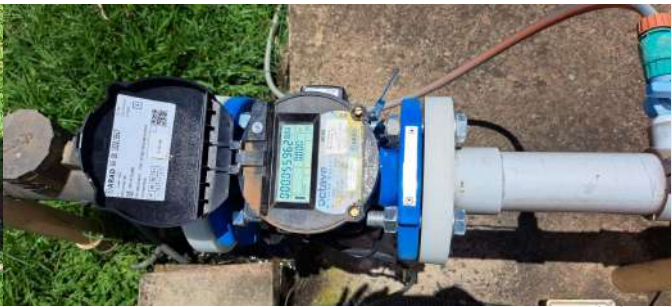
Foto 2 - Macromedidor - Poço Planalto Serra Verde

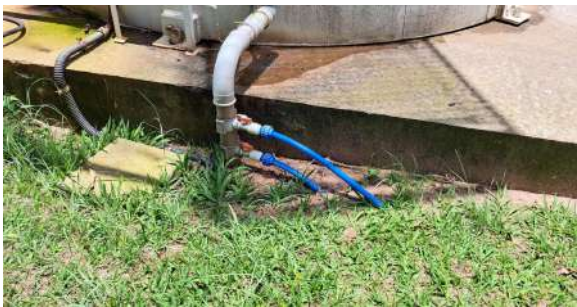
| [CSB-2.15] Observações sobre CSB-2.15 | A cloração e fluoretação são feitas diretamente no reservatório Planalto Serra Verde |

Foto 1 - Local de aplicação de cloro e flúor na tubulação de entrada do reservatório Planalto Serra Verde

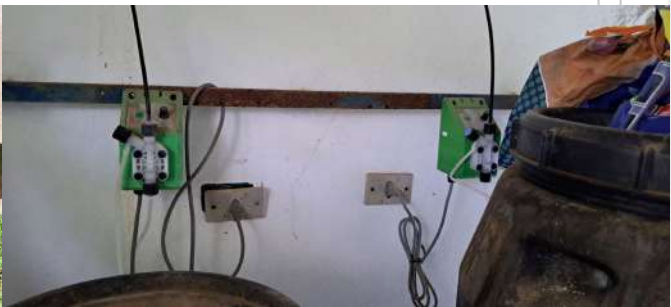
Foto 2 - Bombas dosadoras - Poço Planalto Serra Verde

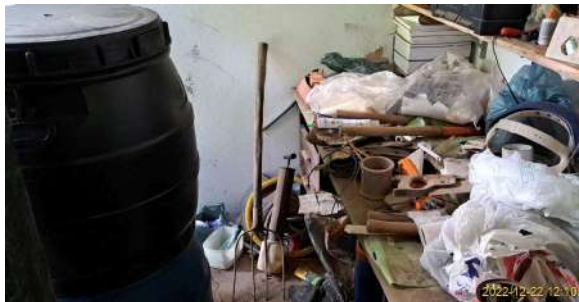
O abrigo das bombonas de cloro e flúor e das bombas dosadoras próximo ao poço apresenta muitos materiais estranhos à operação do sistema, podendo vir a dificultar as atividades normais de operação (sendo esta a não conformidade apontada nesta ficha de fiscalização). Outra não conformidade associada ao Poço Planalto Serra Verde refere-se àquela já apontada no Item fiscalizado 8.816 (e, portanto, não apontada novamente nesta ficha de fiscalização), uma vez que o estoque principal de cloro e flúor que abastece as bombonas menores de cada poço é o mesmo situado no Almoxarifado Central de Itirapina.

Foto 1 - Vista do interior do abrigo de químicos e bombas dosadoras - Poço Planalto Serra Verde

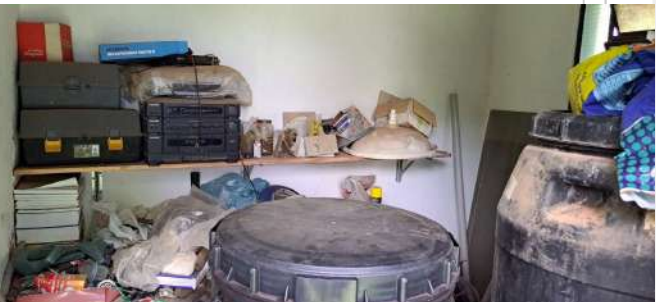
Foto 2 - Vista do interior do abrigo de químicos e bombas dosadoras - Poço Planalto Serra Verde

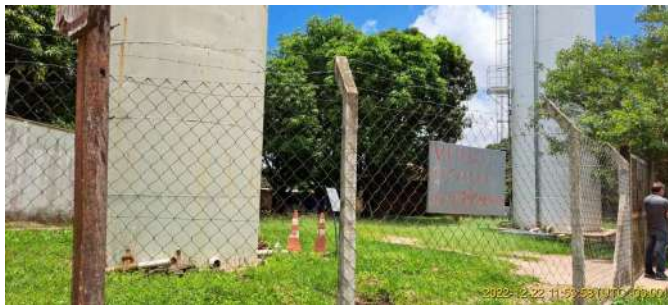
Este reservatório é novo, instalado ao lado do antigo (como pode ser observado na Foto 1).

**Foto 1** - Vista externa do Reservatório Planalto Serra Verde

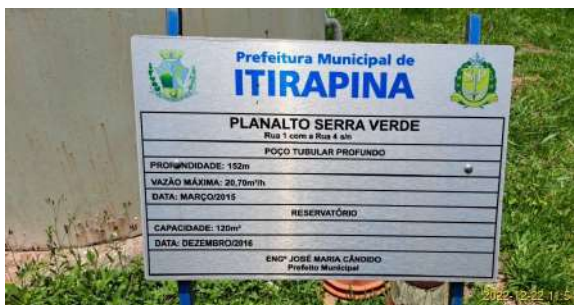
**Foto 3** - Placa de identificação do poço e reservatório Planalto Serra Verde

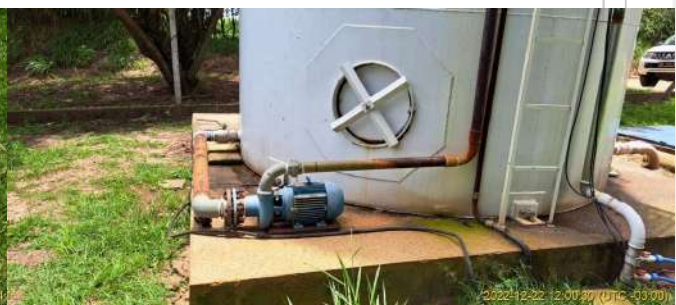
**Foto 4** - Conjunto motobomba de recalque da parte inferior do Reservatório para parte superior.

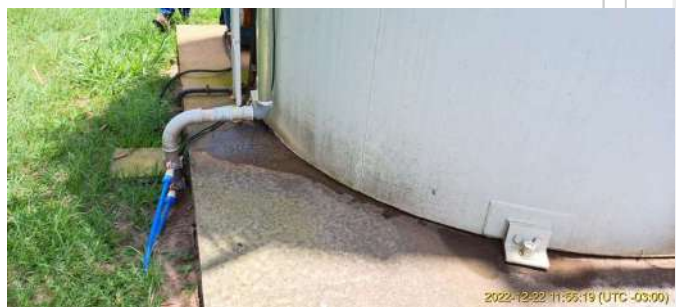
**Foto 6** - Aplicação de cloro e flúor na tubulação de entrada do Reservatório

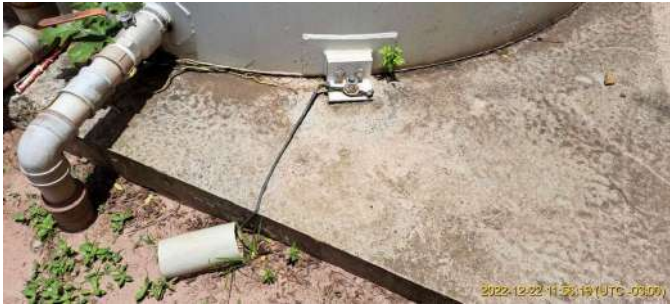
**Foto 1** - Detalhe do aterramento da estrutura metálica do Reservatório

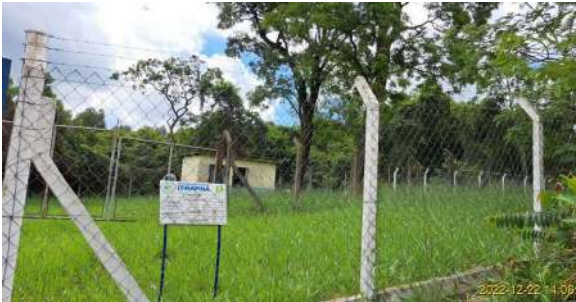
Foto 1 - Vista externa ao Sistema Ubá 2 - Poço e Reservatório

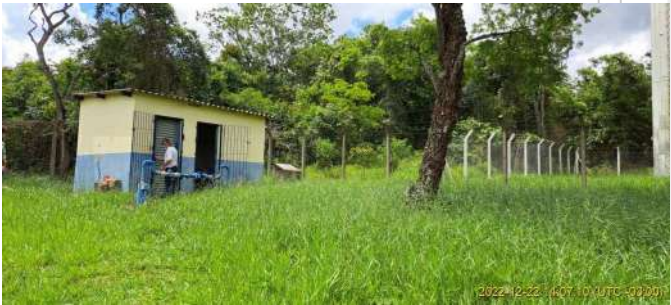
Foto 3 - Vista do Poço Ubá 2 e do abrigo de produtos químicos e bombas dosadoras

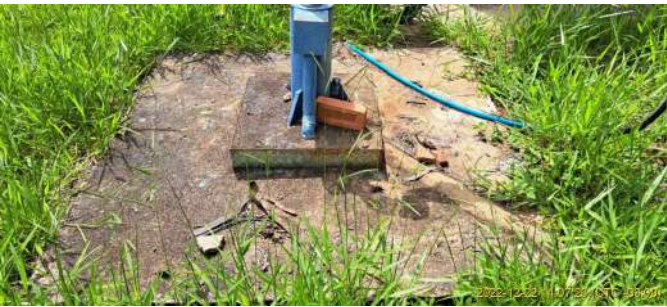
Foto 5 - Laje de proteção - Poço Ubá 2

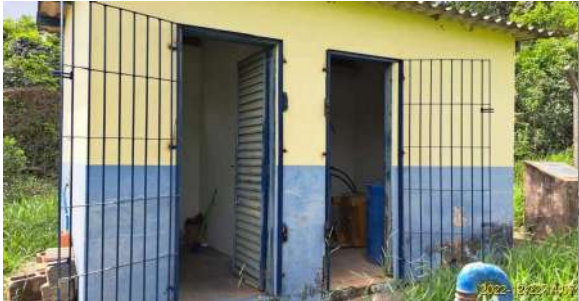
Foto 6 - Abrigo de produtos químicos e bombas dosadoras

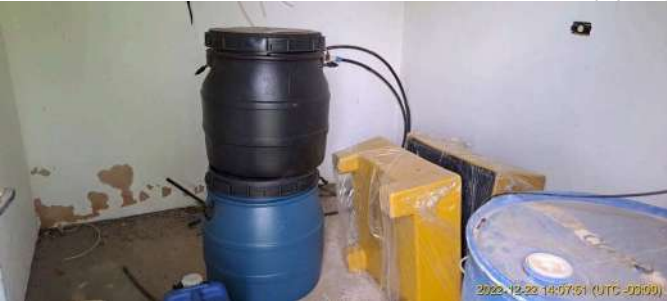
Foto 7 - Vista interna do abrigo de produtos químicos e bombas dosadoras

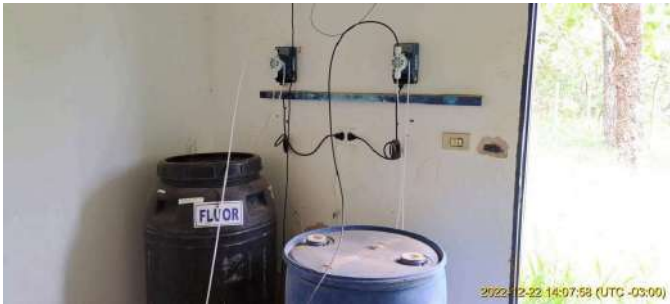
Foto 8 - Vista interna do abrigo de produtos químicos e bombas dosadoras

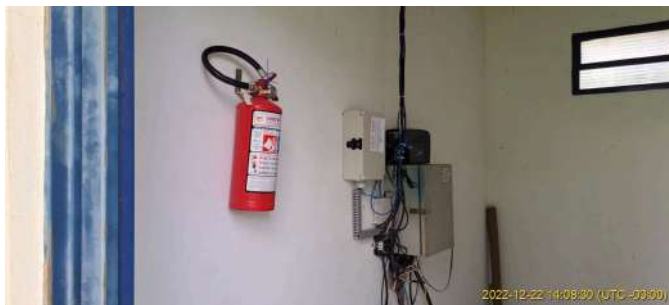
**Foto 1** - Extintor de incêndio instalado dentro do abrigo.

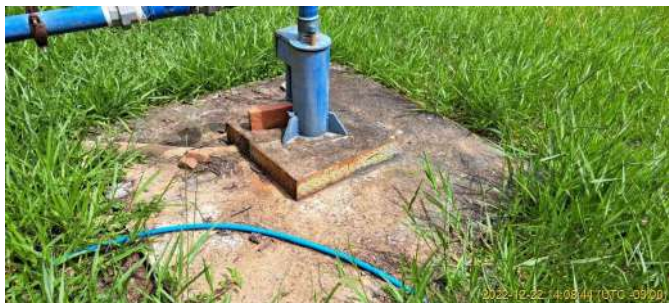
**Foto 1** - Laje de proteção - Poço Ubá 2

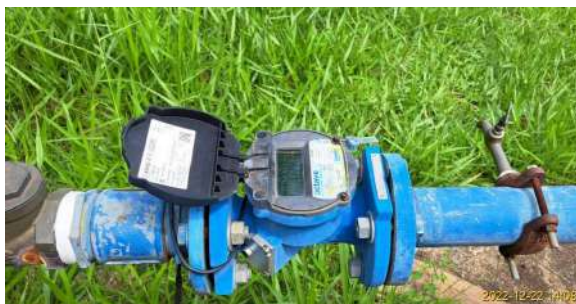
**Foto 1** - Macromedidor - Poço Ubá 2

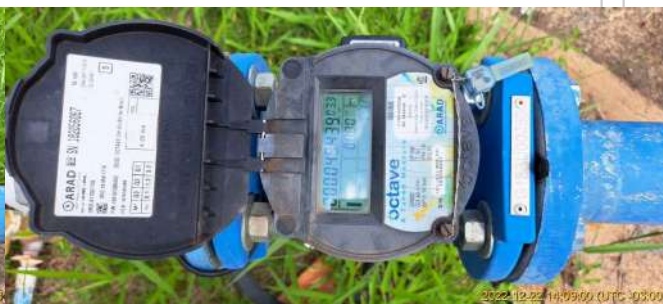
**Foto 2** - Macromedidor - Poço Ubá 2

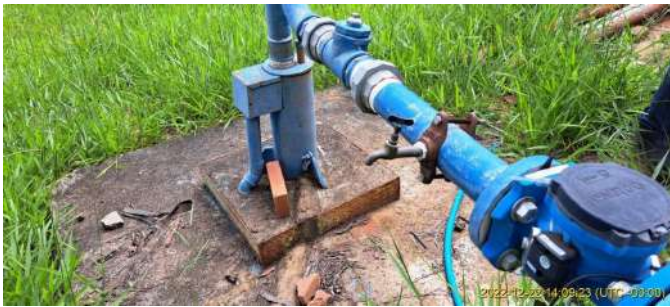
Foto 1 - Torneira para tomada de água bruta -  
Poço Ubá 2

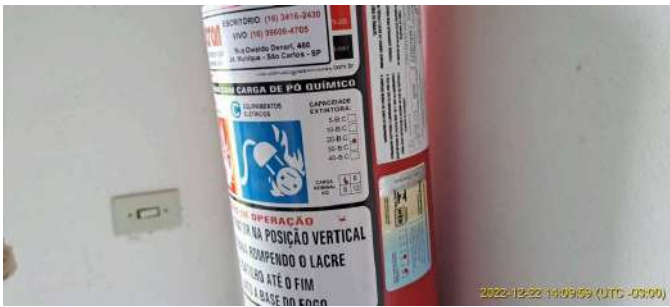
Foto 1 - Detalhe da data de validade do extintor  
de incêndio - Poço Ubá 2

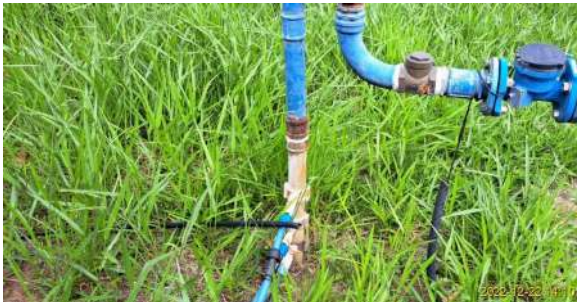
Foto 1 - Local de aplicação de cloro e flúor na tubulação - Poço Ubá 2

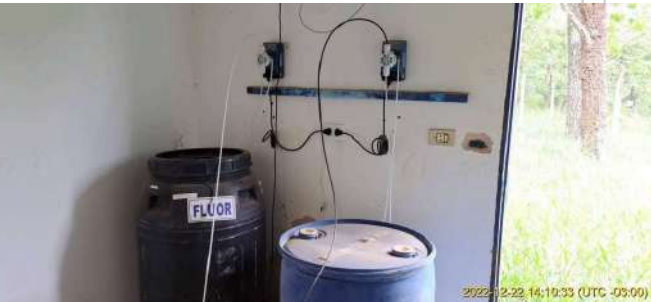
Foto 2 - Bombonas com cloro e flúor e bombas dosadoras - Poço Ubá 2

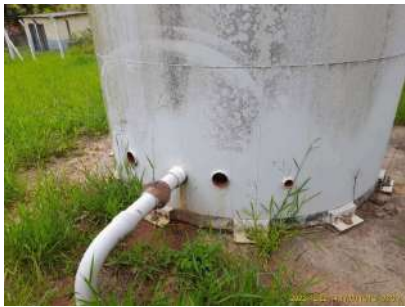
Três aberturas na parte inferior do reservatório para passagem de tubulação estão abertas, permitindo entrada de animais na parte seca do mesmo. Necessário seu correto fechamento.

Foto 1 - Aberturas na parte inferior do Reservatório Ubá 2.

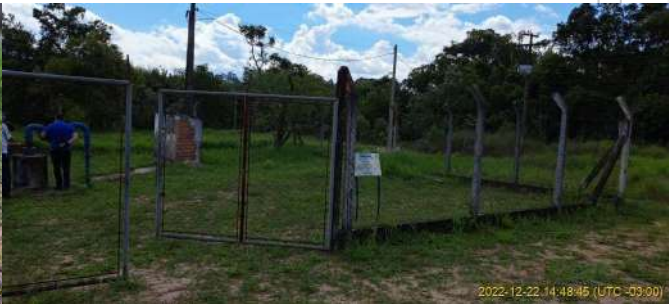
Foto 2 - Área cercada - Poço Ubá 1

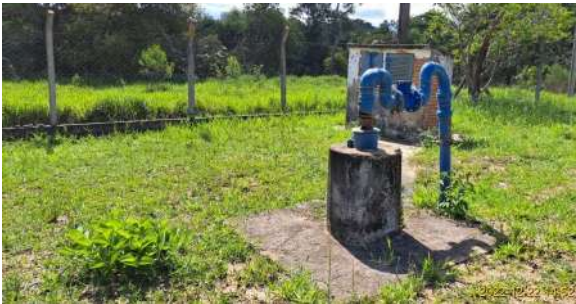
Foto 3 - Vista geral - Poço Ubá 1

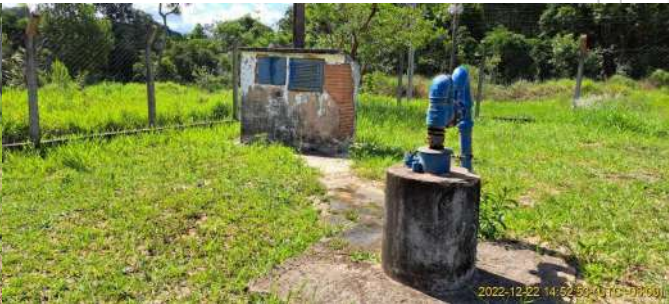
Foto 4 - Vista geral - Poço Ubá 1

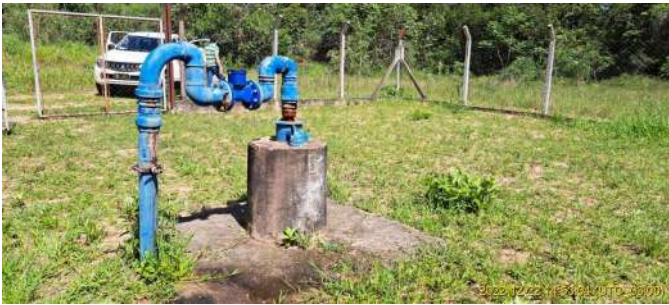
Foto 5 - Vista geral - Poço Ubá 1

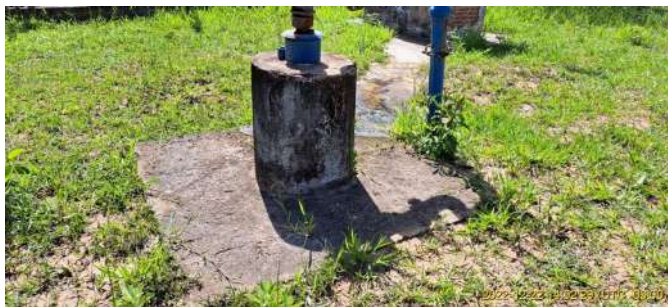
**Foto 1** - Laje de proteção - Poço Ubá 1

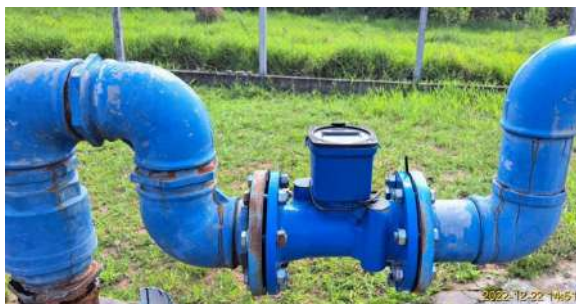
**Foto 1** - Macromedidor - Poço Ubá 1

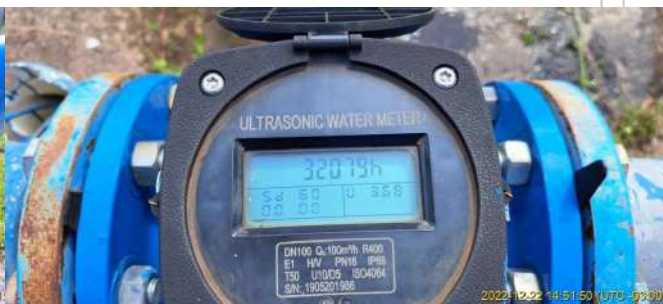
**Foto 2** - Macromedidor - Poço Ubá 1

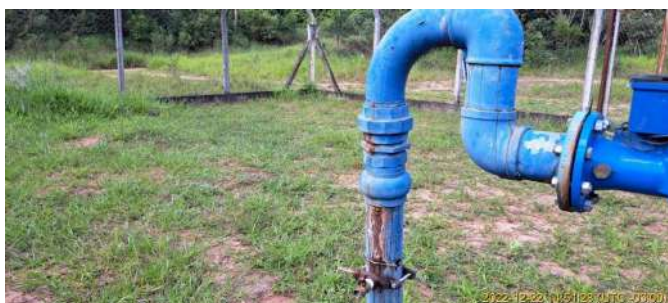
**Foto 1** - Torneira para tomada de água bruta -  
Poço Ubá 1

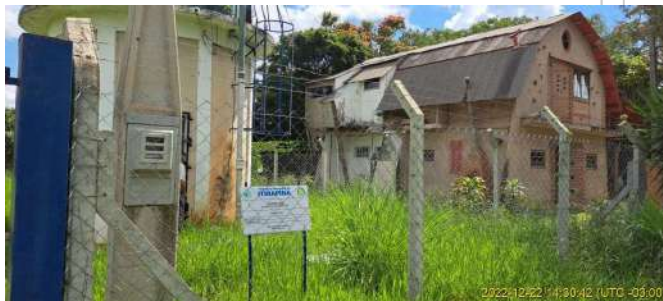
Foto 2 - Vista geral - Reservatório Elevado Ubá 1

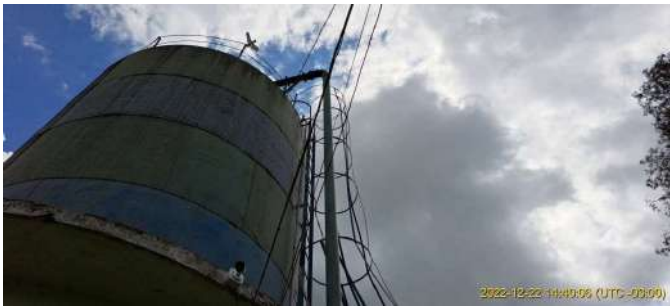
Foto 1 - Guarda-corpos em escada e cobertura - Reservatório Elevado Ubá 1

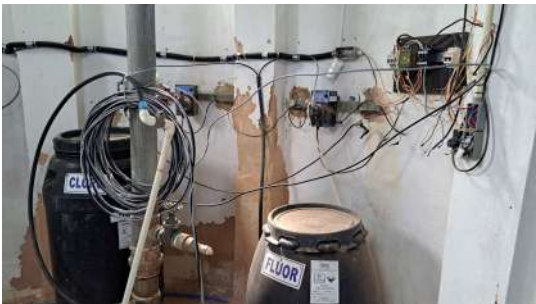
As instalações elétricas referentes às bombas dosadoras estão inadequadas, com fios expostos. É necessária a urgente adequação das instalações .

Foto 1 - Situação da instalação elétrica das bombas dosadoras instaladas na base do Reservatório Ubá 1

Foto 2 - Situação da instalação elétrica das bombas dosadoras instaladas na base do Reservatório Ubá 1

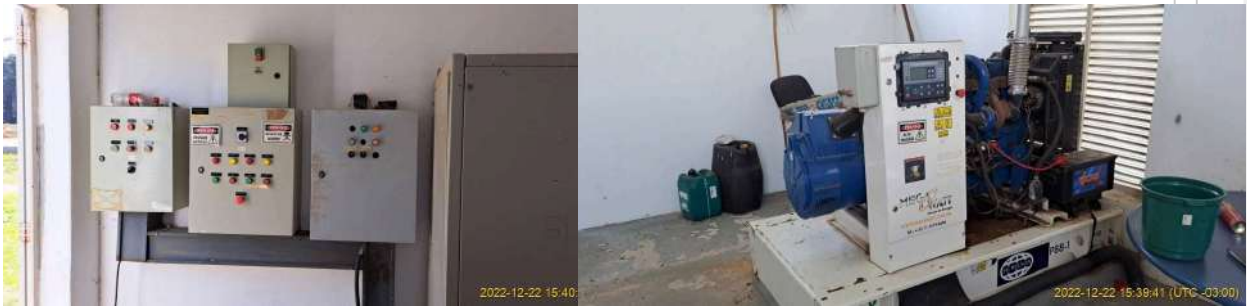
Foto 1 - Painel de controle elétrico da ETE Itirapina

Foto 2 - Gerador de emergência da ETE Itirapina

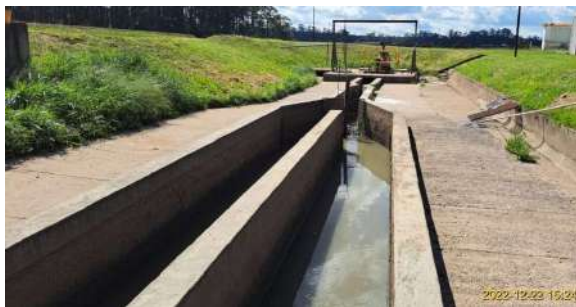
**Foto 3** - Tratamento preliminar - Desarenador - ETE Itirapina

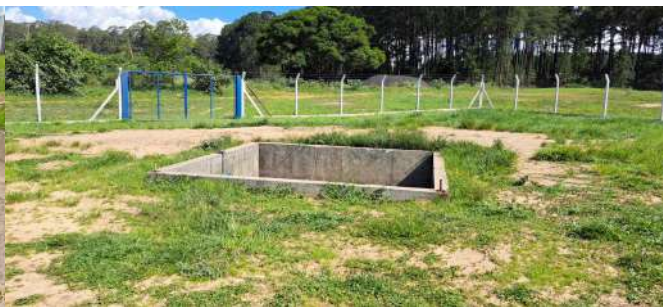
**Foto 4** - Ponto de chegada do esgoto bruto na entrada da ETE Itirapina

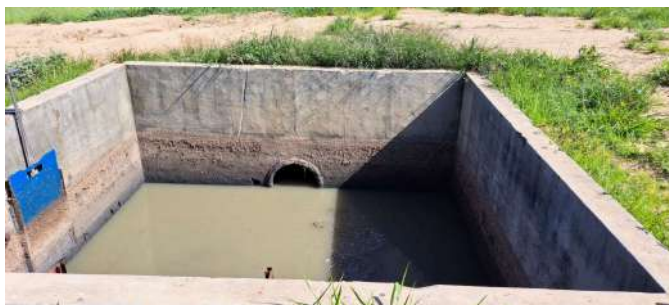
**Foto 5** - Chegada do esgoto bruto na entrada da ETE Itirapina

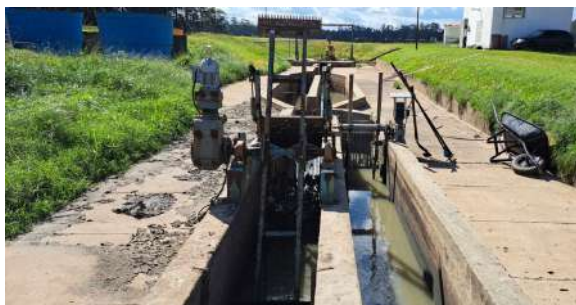
**Foto 7** - Tratamento preliminar - Gradeamento - ETE Itirapina

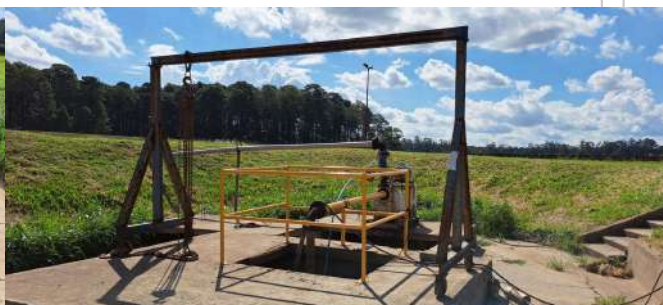
**Foto 8** - Poço de recalque após tratamento preliminar e medição de vazão - ETE Itirapina

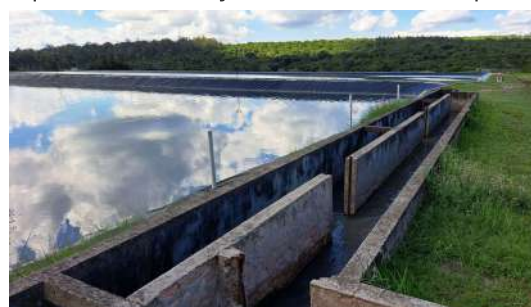
**Foto 10** - Canal de distribuição de esgoto na primeira lagoa (anaeróbia)

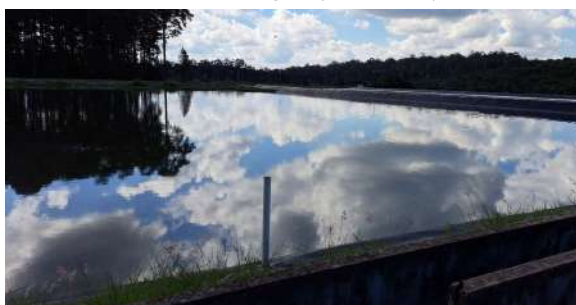
**Foto 11** - Vista da primeira lagoa (anaeróbia) - ETE Itirapina

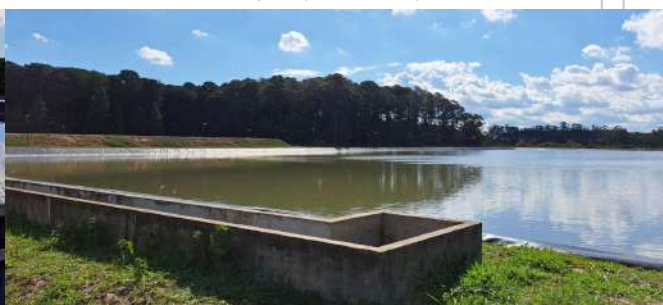
**Foto 12** - Vista da primeira lagoa (anaeróbia) - ETE Itirapina

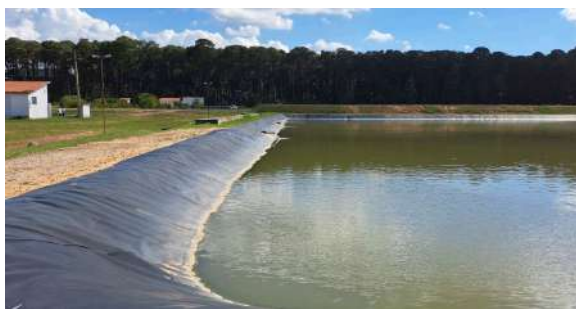
**Foto 13** - Vista da segunda lagoa (facultativa) - ETE Itirapina

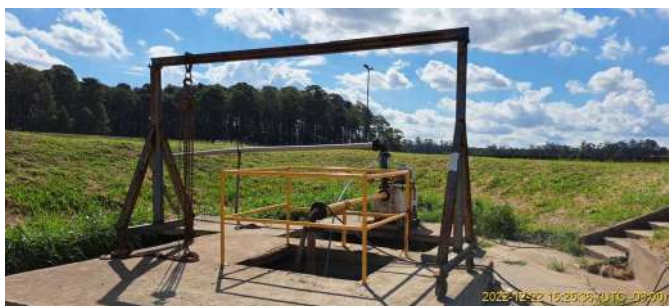
**Foto 1** - Pórtico com talha para manutenção das bombas submersas - ETE Itirapina
