### RELATÓRIO DE FISCALIZAÇÃO TÉCNICA DOS SISTEMAS DE ÁGUA E ESGOTO DO MUNICÍPIO DE SÃO CARLOS

PRESTADOR: SERVIÇO AUTÔNOMO DE ÁGUA E ESGOTO DE SÃO CARLOS - SAAE

Verificação de Não Conformidades

Americana, abril de 2023

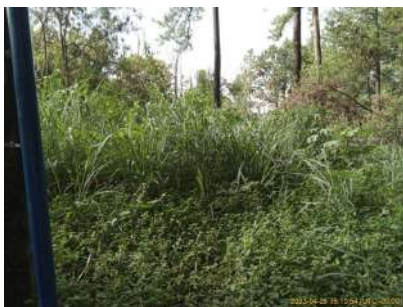
[EEE-7.1] A área não está devidamente cercada

**Foto 1** - Ausência de cercamento de área da estação elevatória de esgoto Samambaia

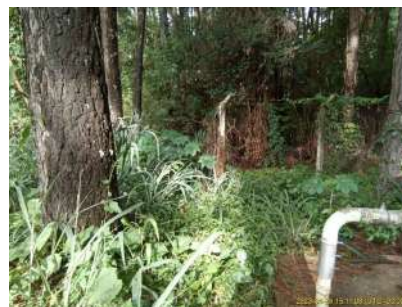
**Foto 2** - Ausência de cercamento de área da estação elevatória de esgoto Samambaia

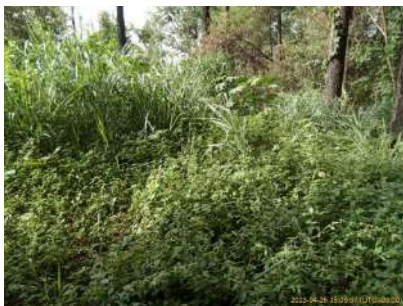
[EEE-7.12] Ausência de manutenção, limpeza, conservação e segurança

**Foto 1** - Vista da área da estação elevatória de esgoto Samambaia

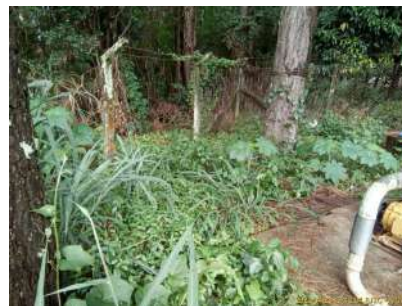
**Foto 2** - Vista da área da estação elevatória de esgoto Samambaia

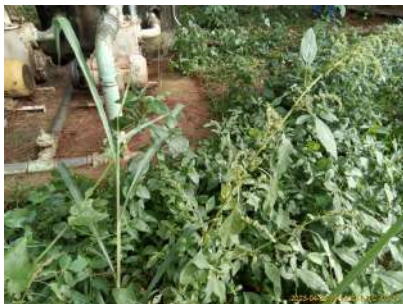
**Foto 3** - Vista da área da estação elevatória de esgoto Samambaia

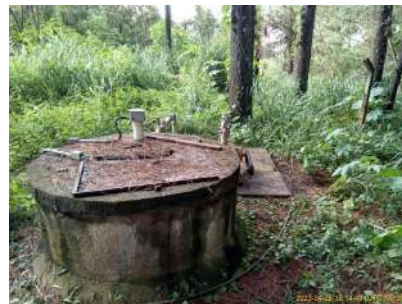
**Foto 4** - Vista da área da estação elevatória de esgoto Samambaia

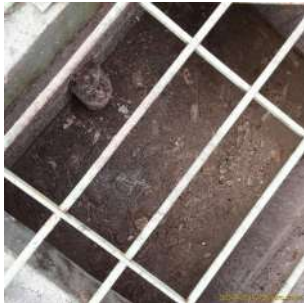
**Foto 1** - Vista do poço de sucção, com acúmulo de resíduos na superfície.

Efetuar a roçagem da área e limpeza do poço de sucção.

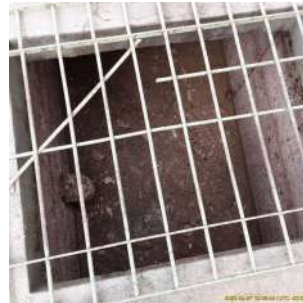
**Foto 2** - Poço de sucção

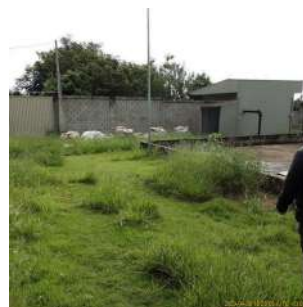
[EEE-7.12] Ausência de manutenção, limpeza, conservação e segurança

**Foto 2** - Vista da área da estação elevatória de esgoto Faixa Azul

Efetuar roçagem da área e remover bags de resíduos.

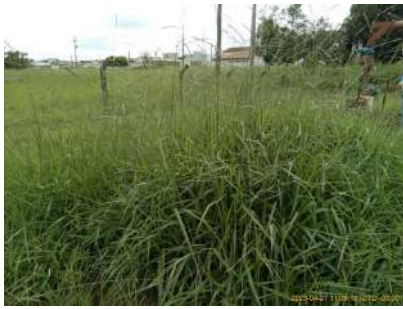
**Foto 1** - Vista da área da estação elevatória de esgoto Embaré I

Trocar a tampa de proteção danificada e efetuar roçagem e limpeza da área.

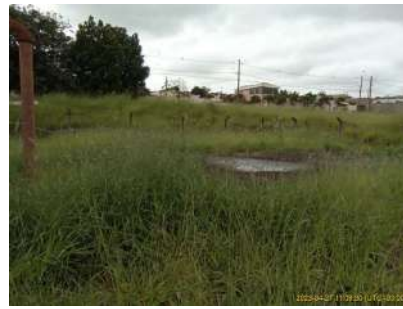
**Foto 2** - Vista da área da estação elevatória de esgoto Embaré I

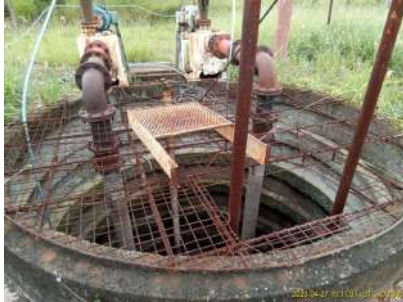
**Foto 3** - Tampa de proteção danificada

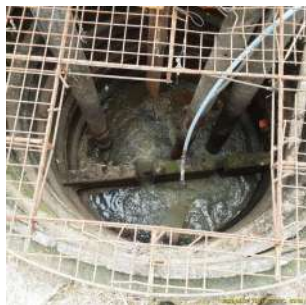
Foto 3 - Poço de sucção

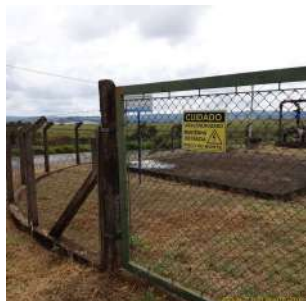
Foto 5 - Cercamento da área da estação elevatória de esgoto Jardim Embaré II

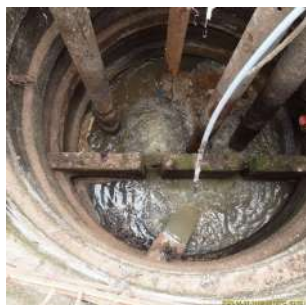
[EEE-7.5] Ausência de gradeamento grosseiro

Foto 1 - Chegada do esgoto bruto

Na entrada da elevatória, deve-se ter instalado dispositivo para remoção de sólidos grosseiros, por meio de grade, cesto, peneira ou triturador.

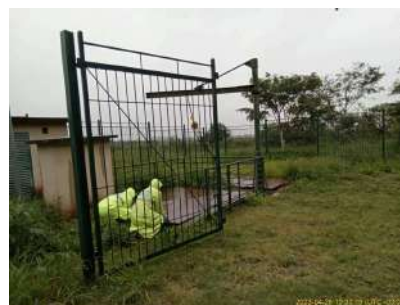
**Foto 4** - Vista externa da estação elevatória  
Damha Golf

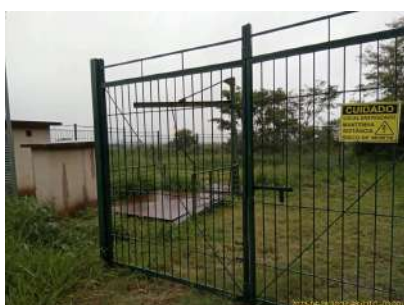
**Foto 5** - Portão de acesso

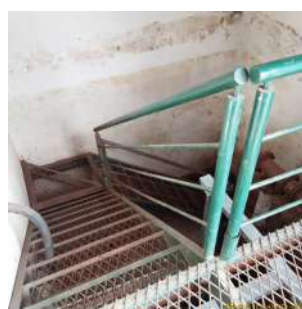
**Foto 2** - Escada de acesso, com guarda-corpos

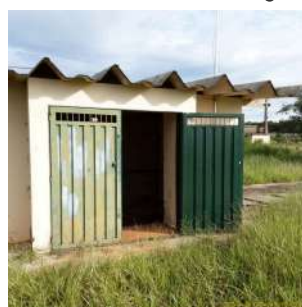
**Foto 3** - Vista externa da estação elevatória de esgoto Eco Tecnológico Damha

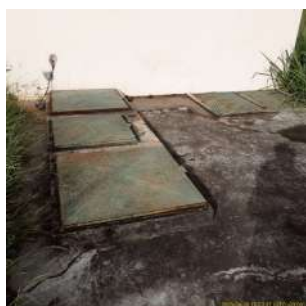
**Foto 4** - Tampas de inspeção

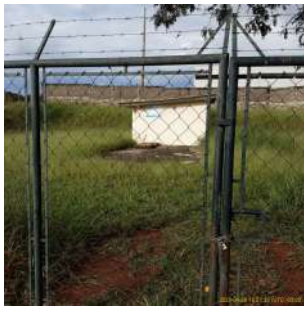
**Foto 6** - Portão de acesso

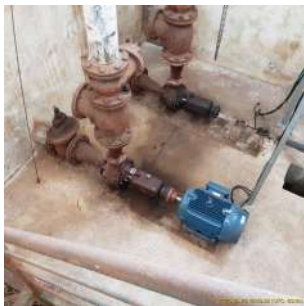
[EEE-7.3] Ausência de conjunto moto-bomba reserva

Segundo SAAE, o motor queimado está em manutenção.

**Foto 1** - Ausência de motobomba reserva

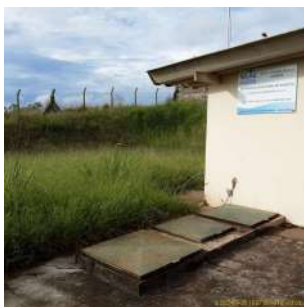
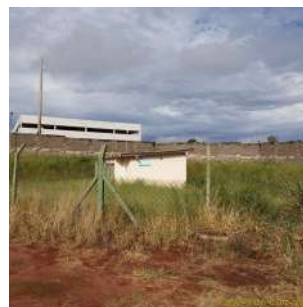
[EEE-7.12] Ausência de manutenção, limpeza, conservação e segurança

**Foto 1** - Vista da área da estação elevatória de esgoto Eco Tecnológico Damha

**Foto 2** - Vista da área da estação elevatória de esgoto Eco Tecnológico Damha

Efetuar a roçagem e limpeza da área

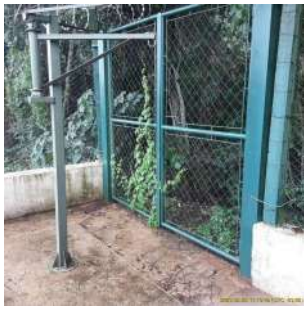
**Foto 1** - Cercamento da área da EEEB Damha I

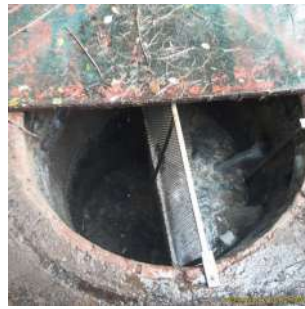
**Foto 2** - Chegada do esgoto bruto

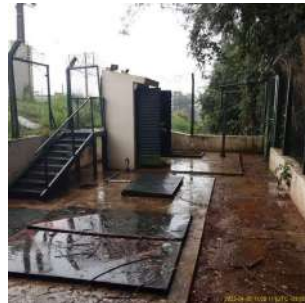
**Foto 5** - Vista interna da da EEEB Damha I

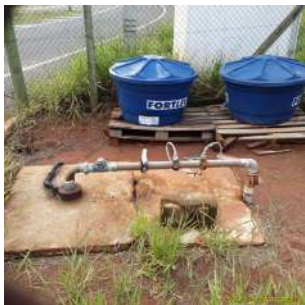
Foto 1 - Cavalete do poço Tutoya do Vale

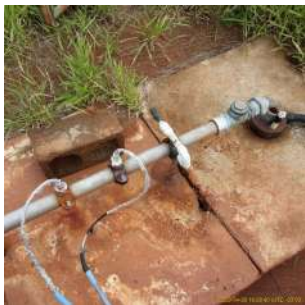
Foto 2 - Tomada para coleta de água do poço Tutoya do Vale

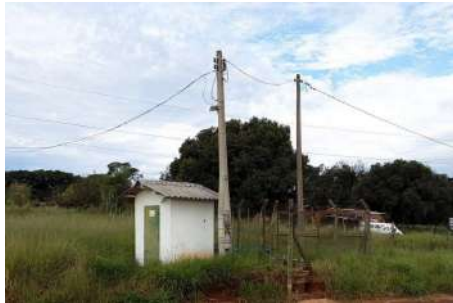
**Foto 1** - Vista externa do poço

Efetuar a roçagem e limpeza da área.

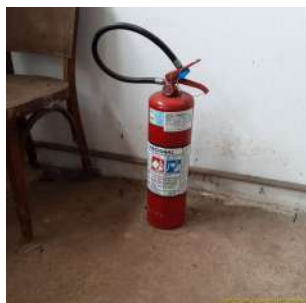
Segundo SAAE, o poço subterrâneo é lacrado devido a furtos de cabo. Não foi possível fiscalizar a estrutura de captação. No momento da inspeção foi identificada a seguinte não conformidade, nos termos da Resolução ARES PCJ nº48/2014.

**Foto 1** - Extintor de incêndio

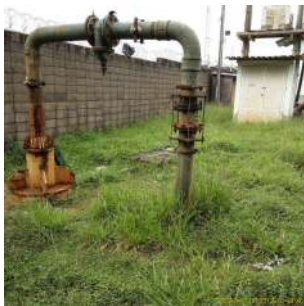
Foto 1 - Vista da área do poço e reservatórios  
Cruzeiro do Sul

Efetuar a roçagem da área e limpeza da laje de proteção do poço  
Cruzeiro do Sul

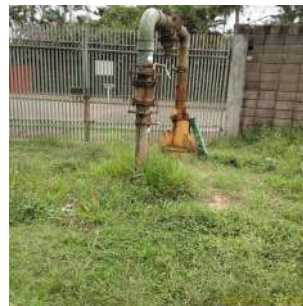
Foto 2 - Vista da área do poço e reservatórios  
Cruzeiro do Sul

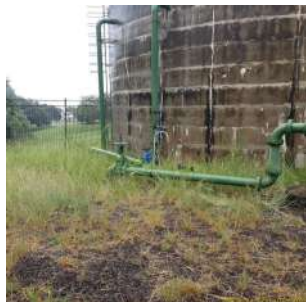
[CSB-2.17] Ausência de manutenção, limpeza, conservação e segurança

**Foto 1** - Vista da área do poço e reservatório  
Damha Capela

Efetuar roçagem e  
limpeza da área do  
poço e reservatório  
Damha Capela.

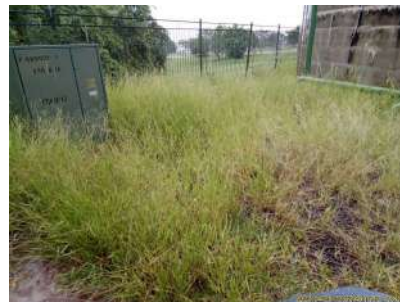
**Foto 2** - Vista da área do poço e reservatório  
Damha Capela

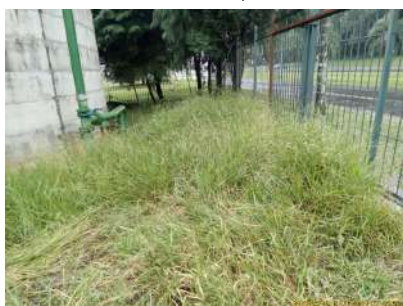
**Foto 3** - Vista da área do poço e reservatório  
Damha Capela

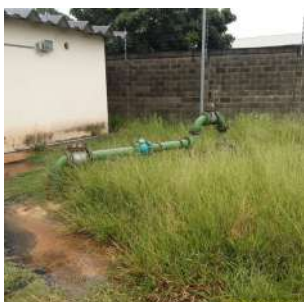
**Foto 1** - Vista da área poço e reservatório Village Damha III

Efetuar a roçagem e limpeza da área do poço e reservatório Village Damha III

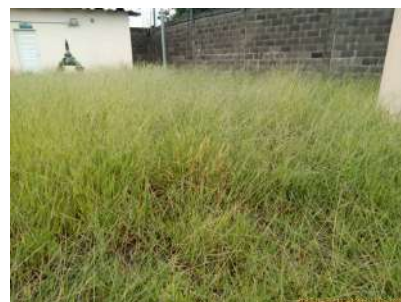
**Foto 2** - Vista da área poço e reservatório Village Damha III

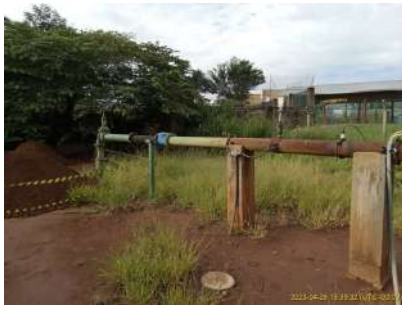
**Foto 1** - Cavalete do poço Eco Tecnológico Damha

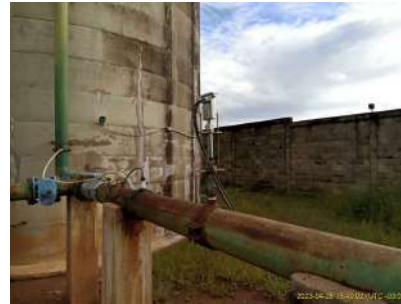
**Foto 3** - Medidor de vazão do poço Eco Tecnológico Damha

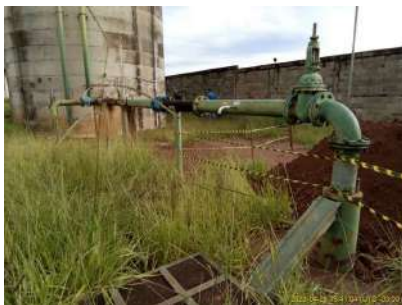
**Foto 4** - Tubo de medição de nível

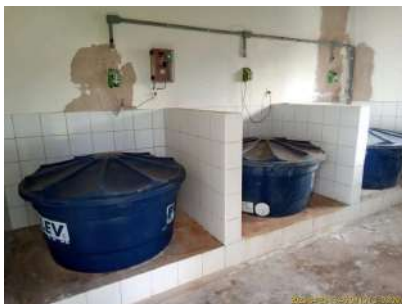
**Foto 6** - Armazenamento e dosagem de produto químico

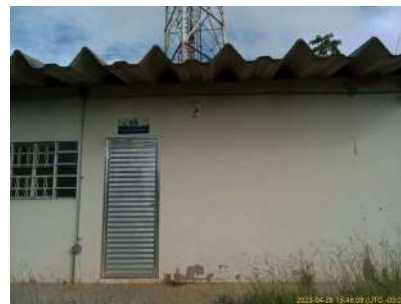
**Foto 7** - Casa de dosagem de produto químico

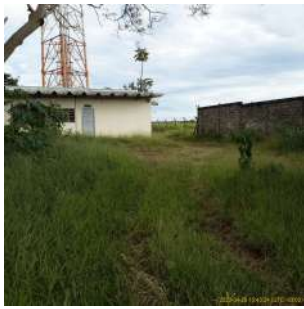
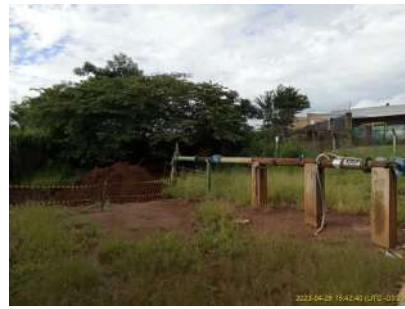
[CSB-2.17] Ausência de manutenção, limpeza, conservação e segurança

**Foto 1** - Vista da área do poço e reservatório eco tecnológico Damha

**Foto 2** - Vista da área do poço e reservatório eco tecnológico Damha

Efetuar a roçagem e limpeza da área do poço e reservatório.

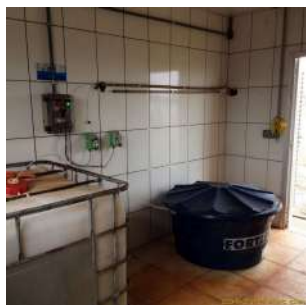
**Foto 1** - Armazenamento e dosagem de produto químico

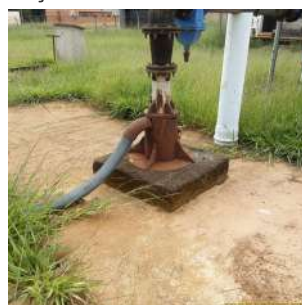
**Foto 5** - Laje de proteção do poço Jardim do Bosque

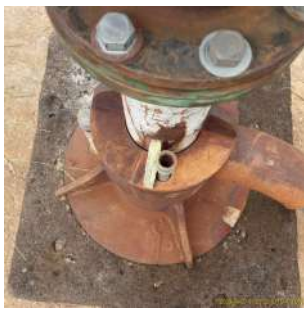
Foto 8 - Tubo de medição de nível

| [CSB-2.9] Observações sobre CSB-2.9 | Recomenda-se instalar CAP no tubo de medição de nível (foto8). |

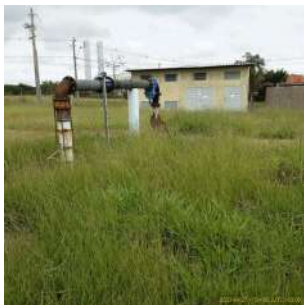
Foto 1 - Vista da área do poço e reservatório

| [CSB-2.17] Observações sobre CSB-2.17 | Efetuar a roçagem e limpeza da área |

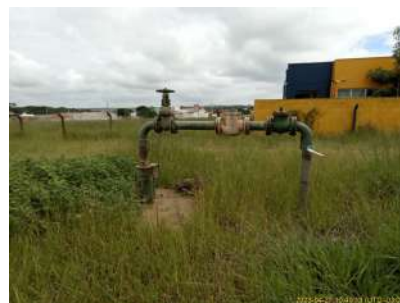
**Foto 2** - Cavalete do poço Jardim Embaré

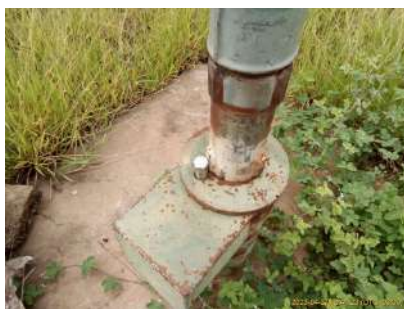
**Foto 3** - Tubo de medição de nível do poço Jardim Embaré

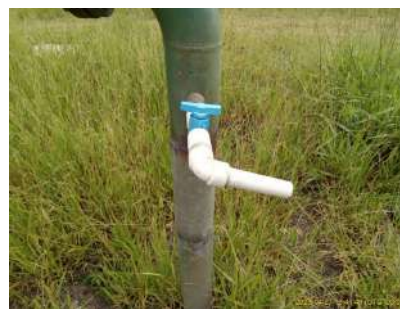
**Foto 4** - Tomada para coleta de água do poço Jardim Embaré

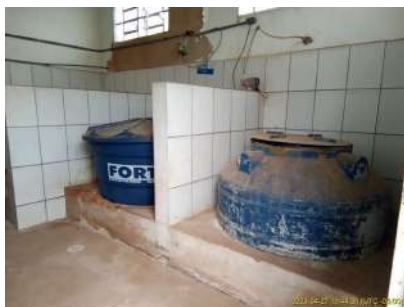
**Foto 5** - Armazenamento e dosagem de cloro e flúor

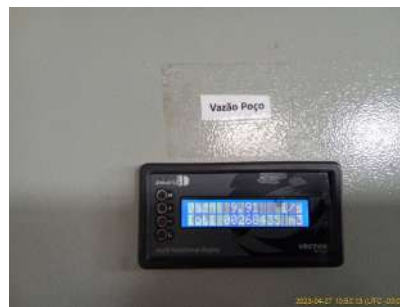
**Foto 6** - Display do medidor de vazão do poço Jardim Embaré

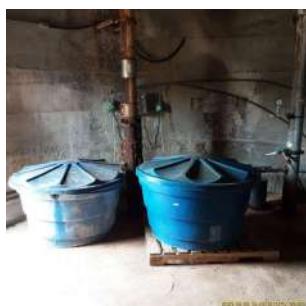
**Foto 1** - Armazenamento e dosagem de produto químico

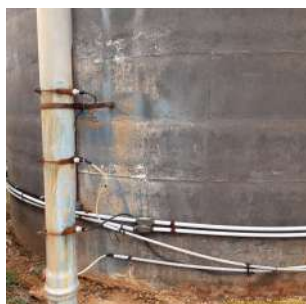
**Foto 4** - Dosagem de cloro e flúor

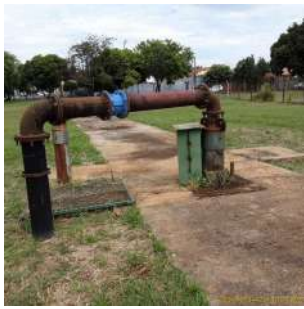
**Foto 6** - Laje de proteção do poço Jockey Club

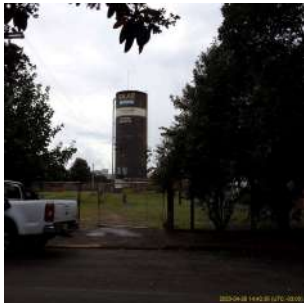
**Foto 10** - Vista externa do poço e reservatório Jockey Club

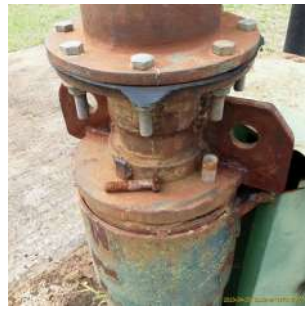
**Foto 7** - Tubo de medição de nível

O SAAE atendeu a recomendação de (CAP) no tubo de medição de nível (foto 7) em 01/05/2023.

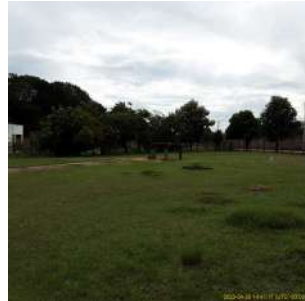
**Foto 9** - Vista do poço Jockey Club

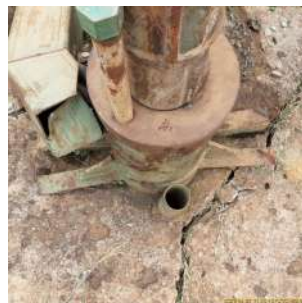
**Foto 11** - Tubo de medição de nível

O SAAE atendeu a recomendação de (CAP) no tubo de medição de nível (foto 11) em 01/05/2023.

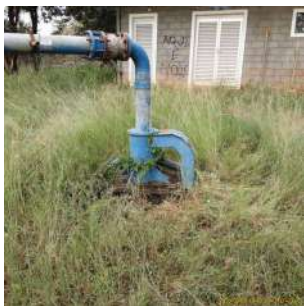
**Foto 1** - Ausência de limpeza da área da laje de proteção do poço

Efetuar roçagem do local e limpeza da laje de proteção.

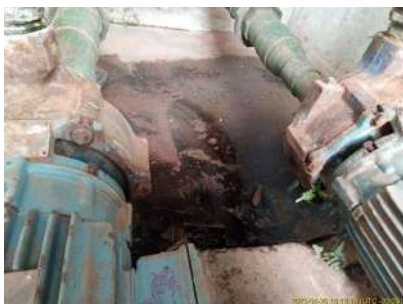
[EEA-4.8] Existência de vazamentos aparentes

Foto 1 - Rompimento do selo da bomba

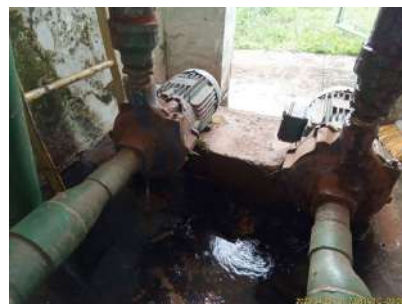
Foto 2 - Rompimento do selo da bomba

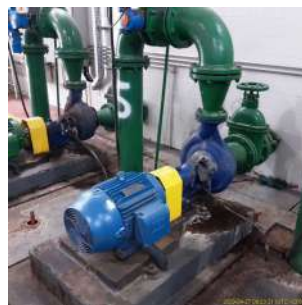
[EEA-4.7] Drenagem inadequada de água de lubrificação de gaxetas

**Foto 2** - Drenagem inadequada de água de lubrificação de gaxetas

Corrigir drenagem das bombas 2, 5 e 6 incluindo mangueira.

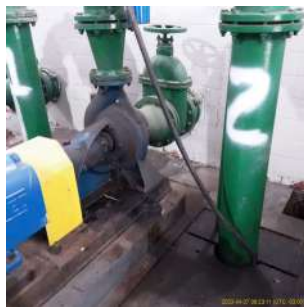
**Foto 3** - Drenagem inadequada de água de lubrificação de gaxetas

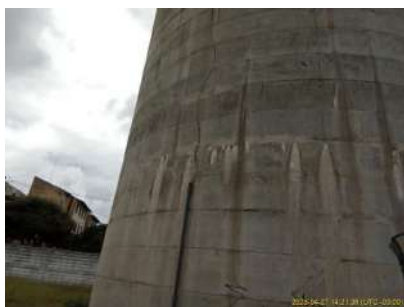
[RES-6.7] Inexistência de para-raios em reservatórios elevados

Foto 1 - Ausência de aterramento

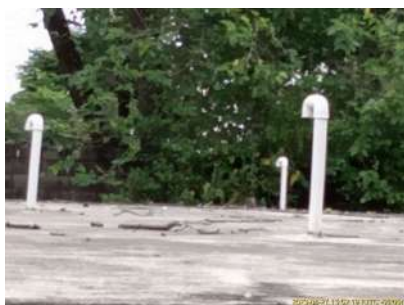
**Foto 1** - Ausência de tela de proteção nas tubulações de ventilação

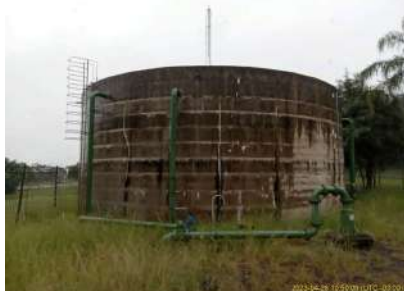
**Foto 3** - Vista do reservatório e poço Damha Capela

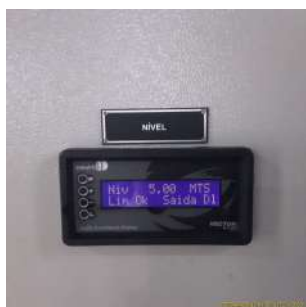
**Foto 1** - Display do medidor de nível do reservatório Damha Golf Club

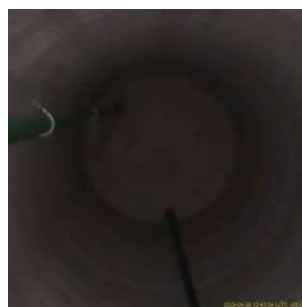
**Foto 2** - Laje de fundo do reservatório Damha Golf Club

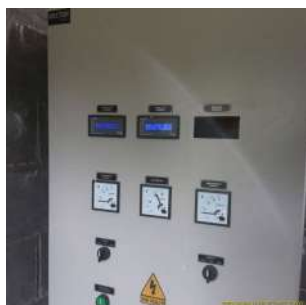
**Foto 1** - Display do medidor de nível do reservatório Damha IV

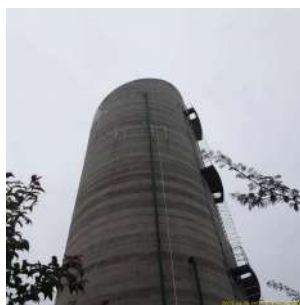
**Foto 2** - Escada de acesso, com guarda-corpos

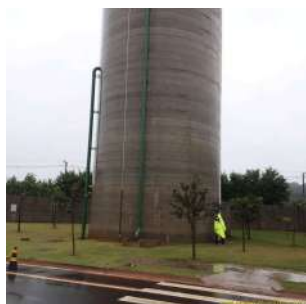
**Foto 4** - Vista do reservatório Damha IV, no interior do condomínio

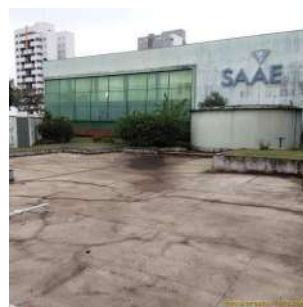
**Foto 2** - Vista frontal da laje de cobertura do reservatório ETA Carlos Botelho

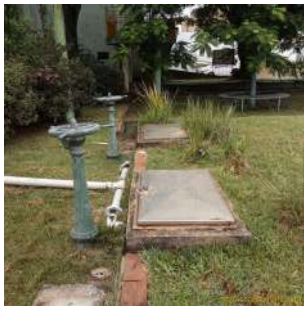
**Foto 3** - Tampas de inspeção

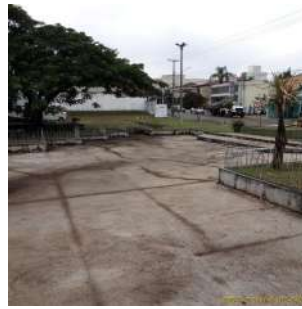
**Foto 4** - Vista lateral da laje de cobertura do reservatório ETA Carlos Botelho

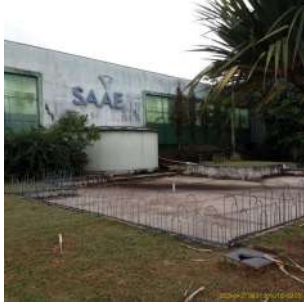
**Foto 5** - Reservatório ETA Carlos Botelho

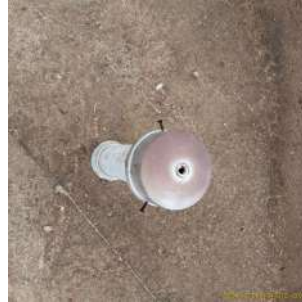
**Foto 6** - Ausência de CAP

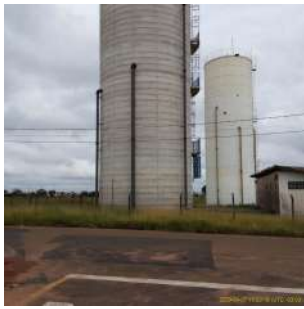
**Foto 1** - Vista externa do Centro de produção e reservação Embaré

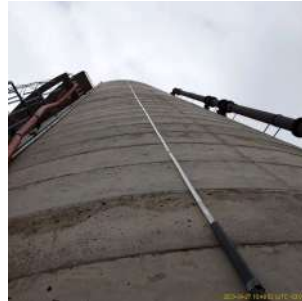
**Foto 3** - Sistema de descida do aterramento do para-raio

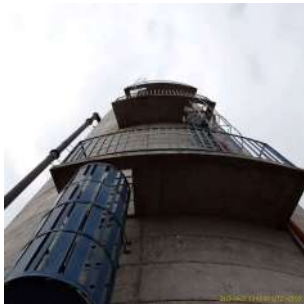
**Foto 4** - Escada de acesso, com guarda-corpos

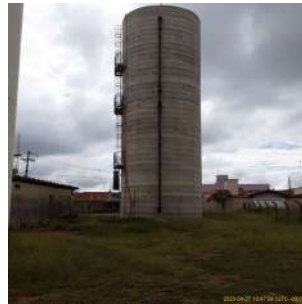
**Foto 5** - Reservatório jardim Embaré

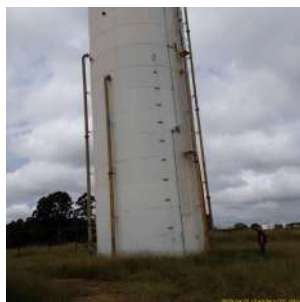
**Foto 2** - Reservatório Jardim Embaré - Metálico

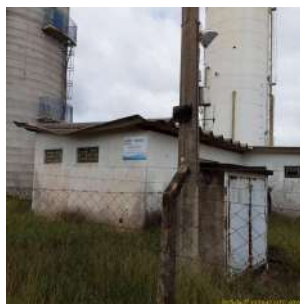
**Foto 4** - Vista externa do centro de produção e reservação Embaré

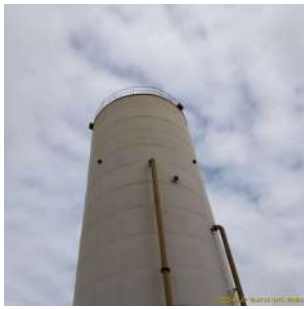
**[RES-6.9] Inexistência de telas de proteção contra entrada de insetos e pequenos animais nas tubulações de ventilação**

**Foto 1** - Ausência de tela de proteção

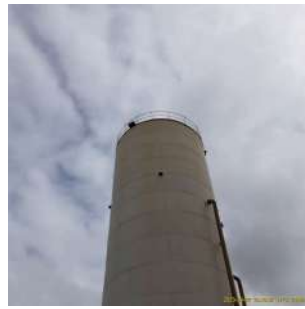
**Foto 2** - Ausência de tela de proteção

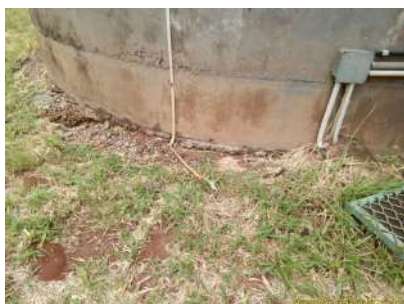
[RES-6.7] Inexistência de para-raios em reservatórios elevados

Foto 1 - Ausência de aterramento

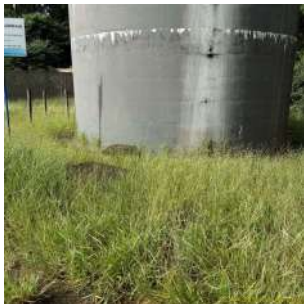
**Foto 1** - Vista da área do reservatório Samambaia

| [RES-6.14] Observações sobre RES-6.14 | Efetuar a roçagem e limpeza da área. |

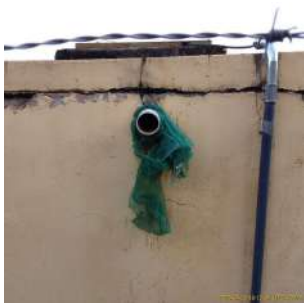
**Foto 1** - Ausência de tela de proteção

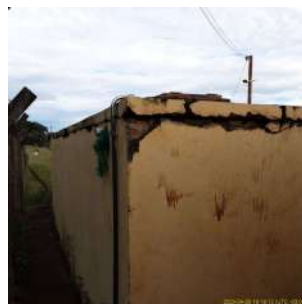
**Foto 2** - Ausência de conservação (paredes com reboco danificado)

Necessário reforma para sanar vazamentos, paredes danificadas e retirada da vegetação das paredes.

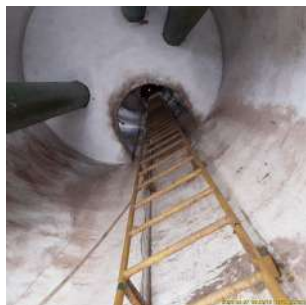
[RES-6.4] Existência de locais sem guarda-corpos ou escadas ou em situação inadequada

**Foto 1** - Escada de acesso interna, sem guarda-corpos

O SAAE deverá tomar as providências indicadas por profissional de segurança do trabalho.

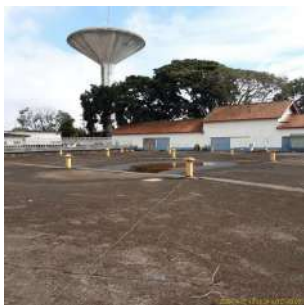
[RES-6.9] Inexistência de telas de proteção contra entrada de insetos e pequenos animais nas tubulações de ventilação

**Foto 1** - Ausência de tela de proteção nas tubulações de ventilação

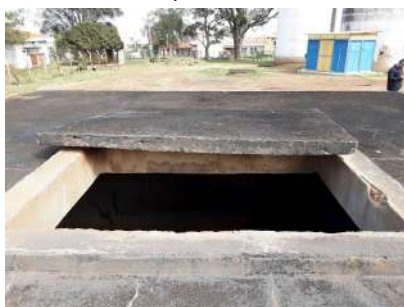
[RES-6.10] O reservatório sem tampas de inspeção em boas condições

**Foto 1** - Tapume de maderite

**Foto 2** - Tapume de maderite

**Foto 3** - Tampa de inspeção da caixa de passagem aberta

Segundo SAAE a tampa de inspeção está sendo providenciada. Necessário fechamento da tampa de inspeção aberta e instalação de tampas de inspeção no reservatório.

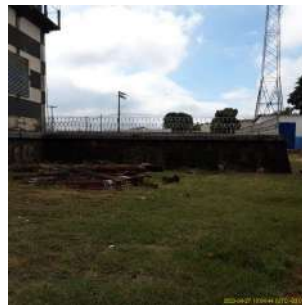
**Foto 4** - Vista frontal do Vista lateral 2 reservatório Vila Nery - Semi-enterrado (pedra)

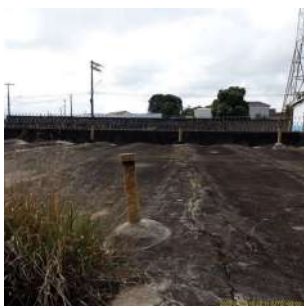
**[RES-6.9] Inexistência de telas de proteção contra entrada de insetos e pequenos animais nas tubulações de ventilação**

**Foto 1** - Ausência de tela de proteção na tubulação de ventilação

Necessário instalar tela de proteção na tubulação de ventilação.

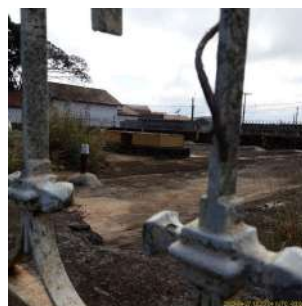
**Foto 2** - Ausência de tela de proteção na tubulação de ventilação

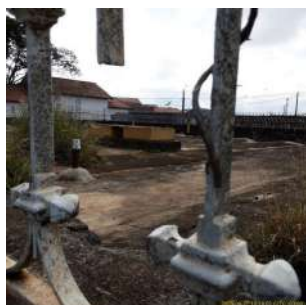
**[RES-6.14] Ausência de manutenção, limpeza, conservação e segurança**

Foto 1 - Vista da laje de cobertura

Efetuar a remoção de vegetação na laje e limpeza.

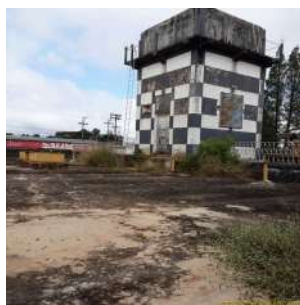
Foto 2 - Vista da laje de cobertura

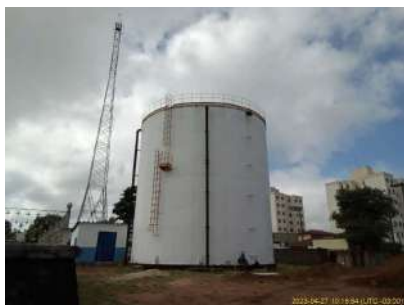
Fora de operação.

**Foto 1** - Reservatório Vila Nery - Apoiado Novo
