**Relatório de Fiscalização 086/2023**

RELATÓRIO DE FISCALIZAÇÃO TÉCNICA DOS SISTEMAS DE ÁGUA E ESGOTO DO MUNICÍPIO DE ITU

PRESTADOR: COMPANHIA ITUANA DE SANEAMENTO - CIS

Americana, maio de 2023

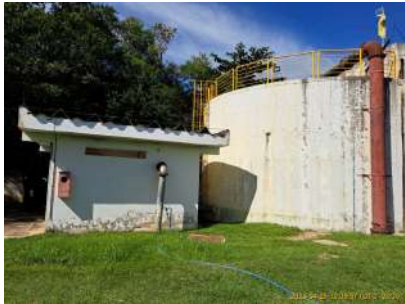
Foto 1 - Vista geral da EEAT para Bairro Potiguara e o Reservatório de água tratada da ETA Itaim

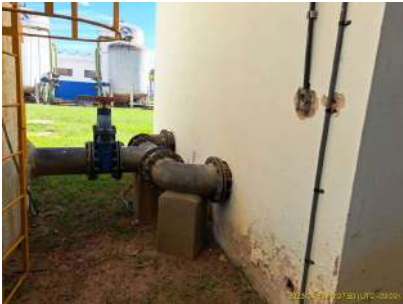
Foto 2 - Tubulação entre Reservatório de água tratada e EEAT

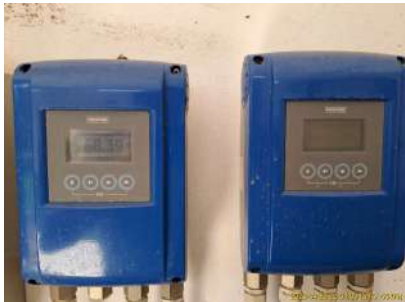
Foto 3 - Medidores de vazão da EEAT

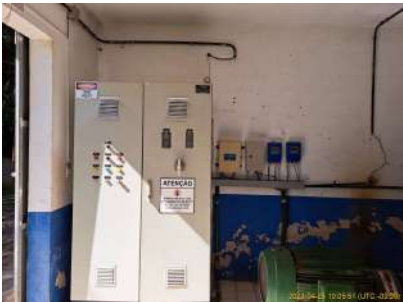
Foto 4 - Pannel elétrico dos conjuntos motobombas

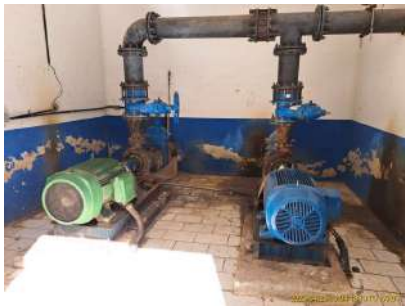
Foto 5 - Conjuntos motobomba (1+1R) da EEAT  
ETA Itaim para Bairro Potiguara

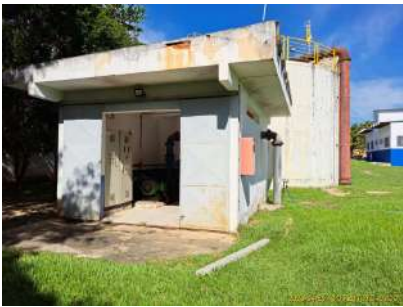
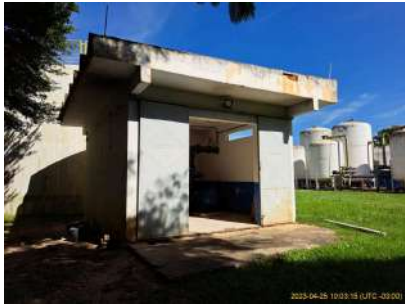
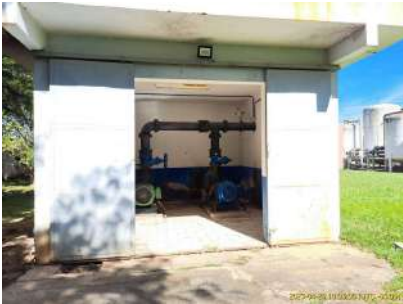
Foto 6 - Vista geral da EEAT para Bairro Potiguara  
e o Reservatório de água tratada da ETA Itaim

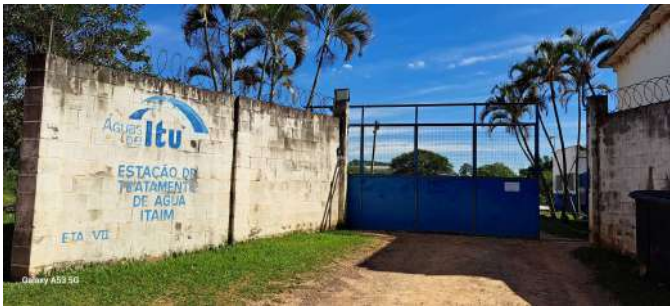
Foto 1 - Identificação da ETA Itaim

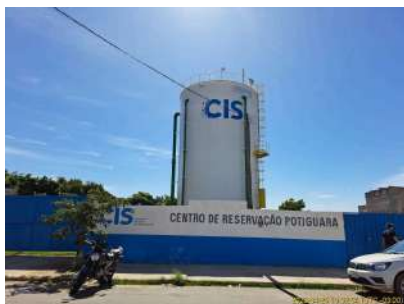
**Foto 1** - Vista geral do Novo Reservatório Potiguará.

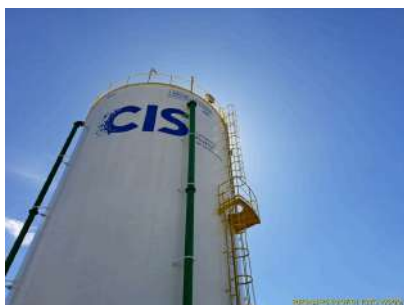
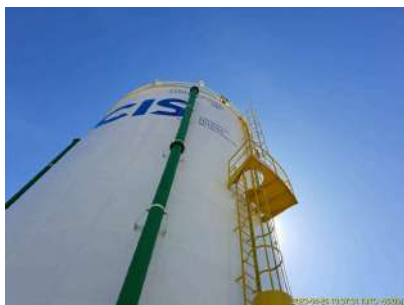
**Foto 1** - Guarda-corpos nas escadas e na cobertura do Reservatório

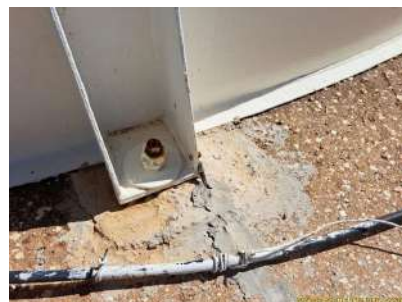
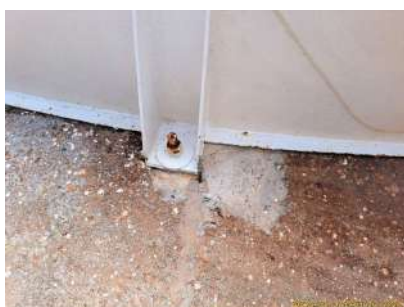
**Foto 2** - Aterramento da estrutura metálica do Reservatório.

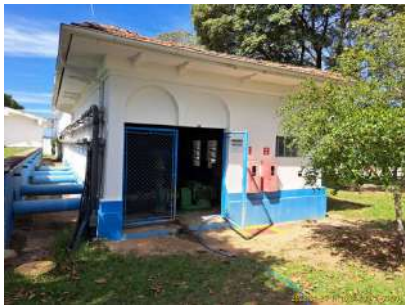
**Foto 1** - Vista geral da Estação elevatória que abriga os 02 conjuntos referentes ao abastecimento do Reservatório Terras de São José.

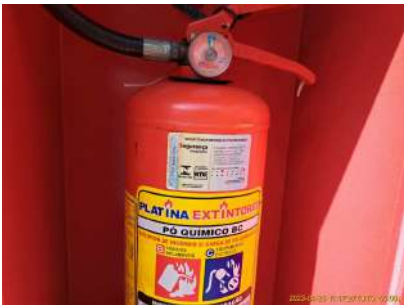
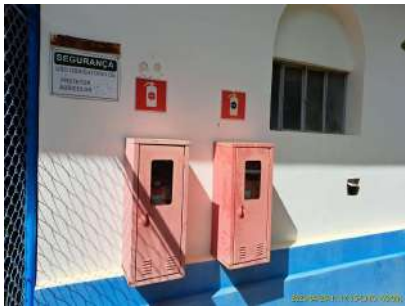
**Foto 2** - Extintor de incêndio da Estação Elevatória.

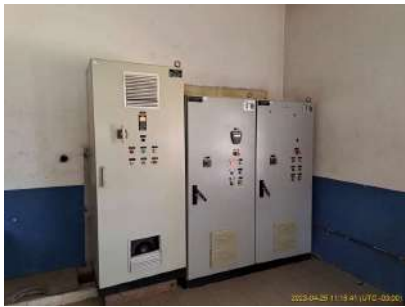
Foto 4 - Painelelétrico de todos os conjuntos da Estação Elevatória.

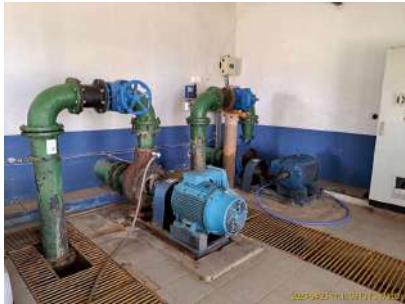
Foto 5 - Conjuntos motobomba responsáveis pelo abastecimento do Reservatório Terras de São José.

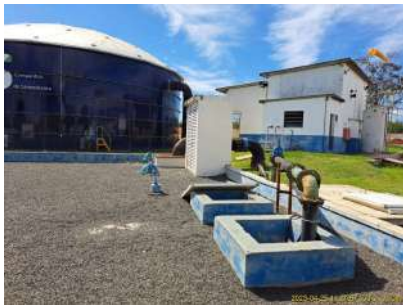
**Foto 1** - Vista geral dos locais onde estão as bombas submersas e o painel elétrico.

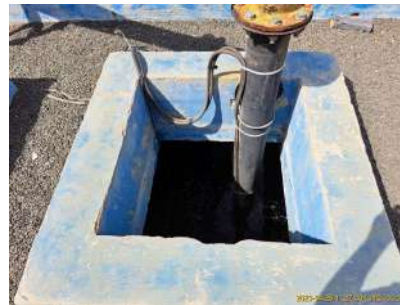
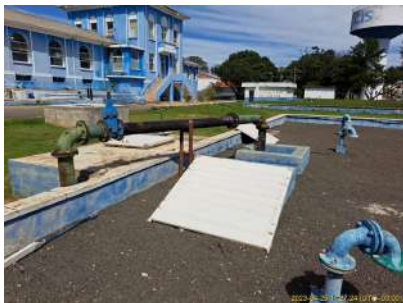
No momento da fiscalização, não havia cobertura no local onde está submersa a bomba de 25 cv. É necessária sua proteção para evitar entrada de impurezas e/ou animais, além de impedir possíveis quedas de pessoas dentro do reservatório enterrado.

**Foto 2** - Local onde está submersa a bomba submersível de 25 cv.

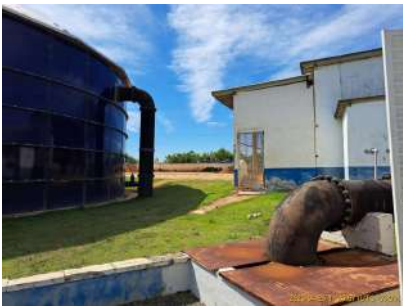
Foto 7 - Visto da tubulação de recalque da bomba anfíbia de 100 cv e da tubulação de chegada ao Novo Reservatório Apoiado da ETA Rancho Grande.

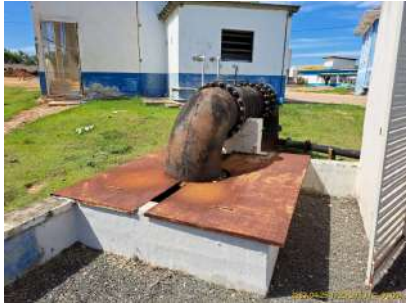
Foto 8 - Local onde está submersa a bomba anfíbia de 100 cv

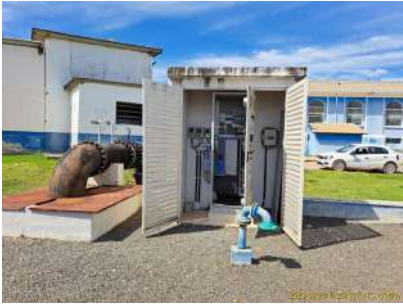
Foto 9 - Vista do local onde está submersa a bomba anfíbia de 100 cv e o painel elétrico das duas bombas.

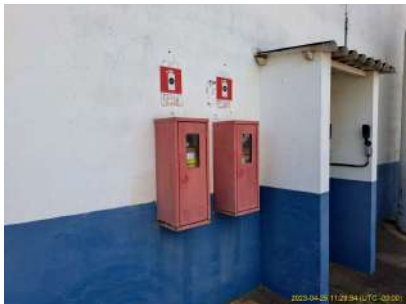
Foto 1 - Extintores de incêndio próximos ao painel elétrico.

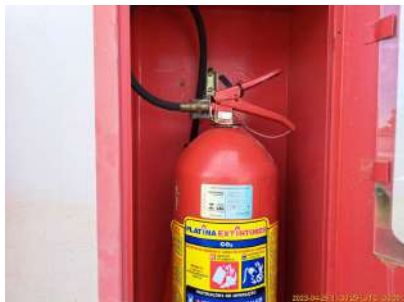
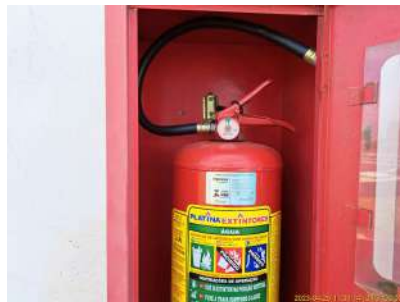
**Foto 1** - Validade de um dos dois extintores de incêndio

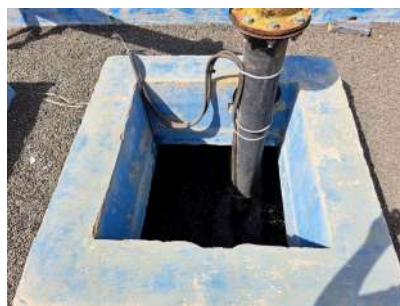
No momento da fiscalização, não havia cobertura no local onde está submersa a bomba de 25 cv (fotos abaixo). É necessária sua proteção para evitar entrada de impurezas e/ou animais, além de impedir possíveis quedas de pessoas dentro do reservatório enterrado.

**Foto 2** - Ausência de cobertura no local onde está submersa a bomba de 25 cv.

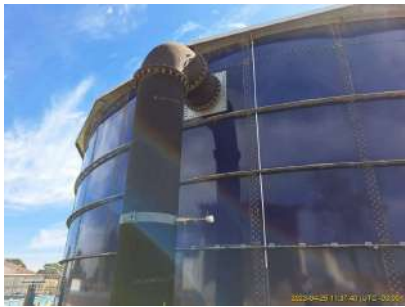
**Foto 1** - Tubulação de chegada da EEAT RES. APOIADO RANCHO GRANDE

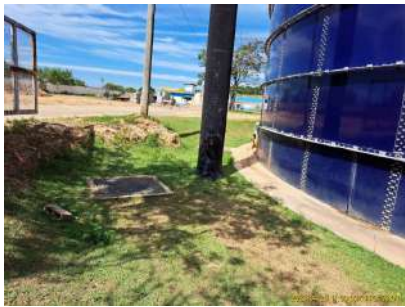
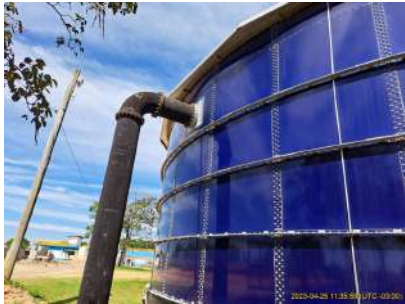
**Foto 2** - Tubo extravasor do Res. Apoiado da ETA Rancho Grande.

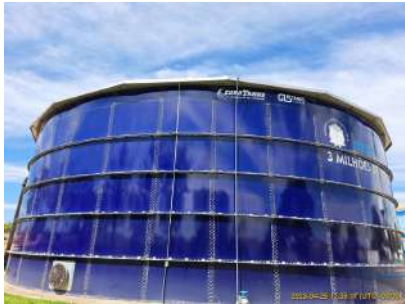
**Foto 4** - Vista geral do Res. Apoiado da ETA Rancho Grande.

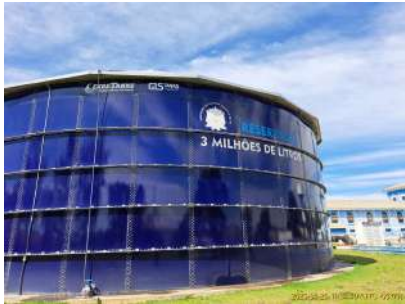
**Foto 5** - Vista geral do Res. Apoiado da ETA Rancho Grande.

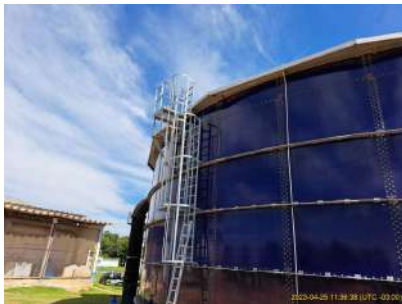
**Foto 1** - Guarda-corpos da escada do Res.  
Apoiado da ETA Rancho Grande.

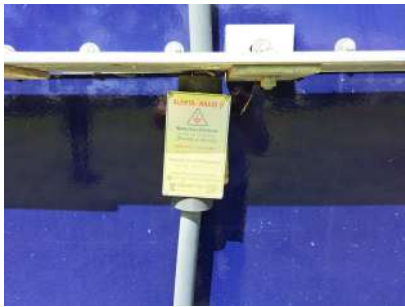
SPDA consiste em fitas metálicas e posterior aterramento.

Foto 1 - Aviso referente à estrutura do SPDA no Reservatório.

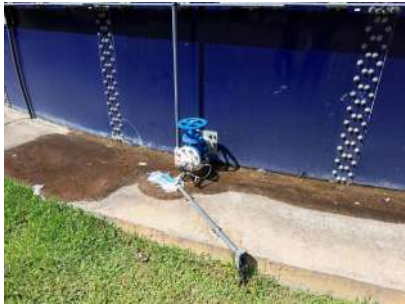
Foto 1 - Equipamento para medição de pressão na base do Reservatório.

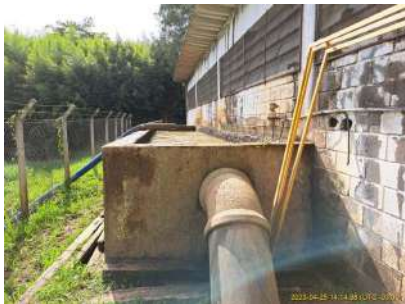
**Foto 1** - Tanque de equalização.

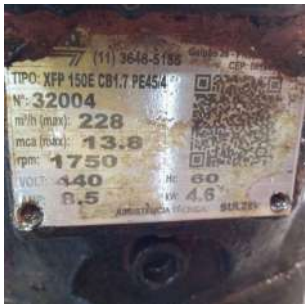
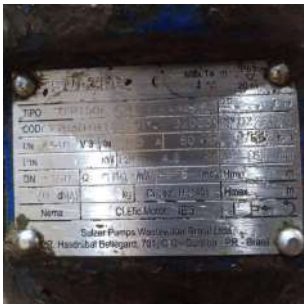
| [CSP-3.3] Observações sobre CSP-3.3 | Segundo informado, as bombas reservas estão passando por manutenção. Número de Série: XFP 150 E CB 1.7 PE 45/4 - 32003 e XFP 150 E CB 1.7 PE 45/4 - 32004 |

Foto 1 - Placa de identificação e especificação de uma das bombas reservas da Captação Pau D  
'Alho

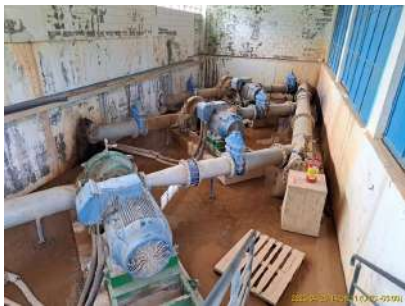
Foto 2 - Vista interna da EEAB Pau D´Alho

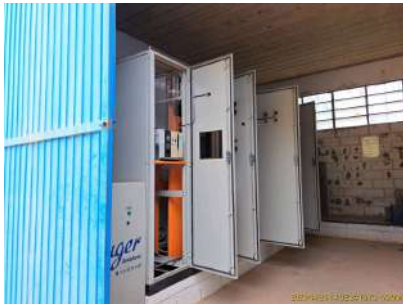
Foto 3 - Painel de comando da EEAB Pau D´Alho

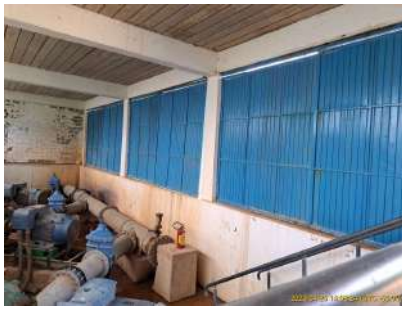
**Foto 1** - Acesso para manutenção.

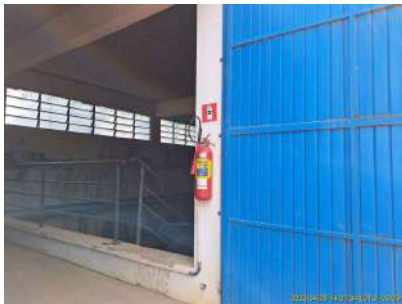
**Foto 1** - Extintor de incêndio da EEAB

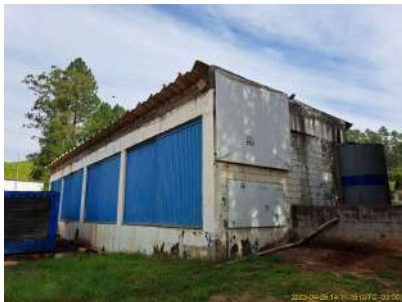
[EEA-4.5] Ausência de identificação da área

**Foto 1** - Antiga placa de identificação, porém danificada pelo tempo.

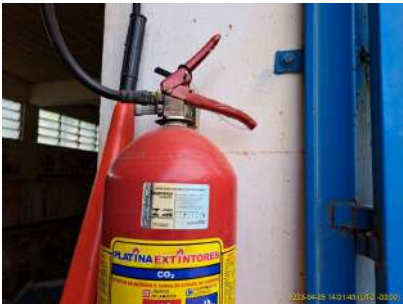
Foto 1 - Validade do extintor de incêndio.

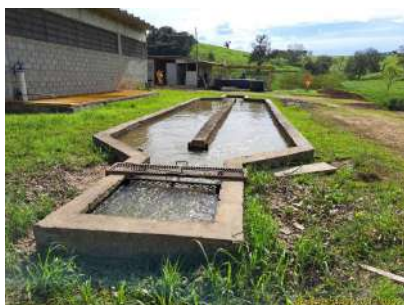
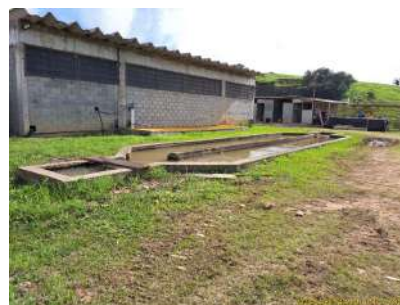
**Foto 1** - Caixa de areia da Captação Mombaça.

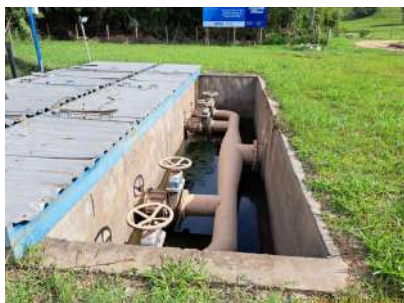
**Foto 3** - Poço com os 04 conjuntos motobomba submersos - Captação Mombaça

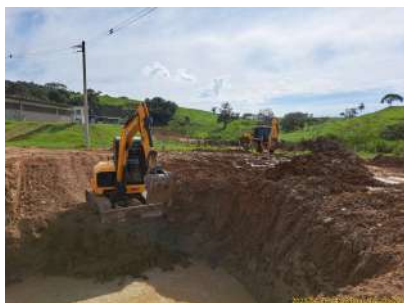
**Foto 6** - Obras de ampliação da Captação Mombaça.

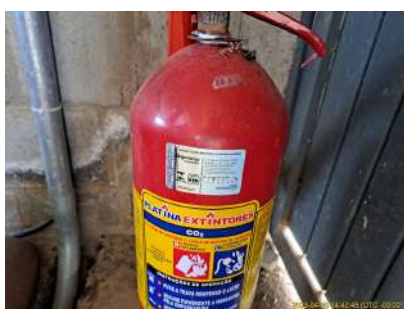
**Foto 1** - Validade do extintor de incêndio.
