**Relatório de Fiscalização 093/2023**

## Relatório de Fiscalização - SAMAE Mogi Guaçu

RELATÓRIO DE FISCALIZAÇÃO TÉCNICA DOS SISTEMAS DE ÁGUA E ESGOTO DO MUNICÍPIO DE  
MOGI GUAÇU

PRESTADOR: SERVIÇO AUTÔNOMO MUNICIPAL DE ÁGUA E ESGOTO - SAMAE MOGI GUAÇU

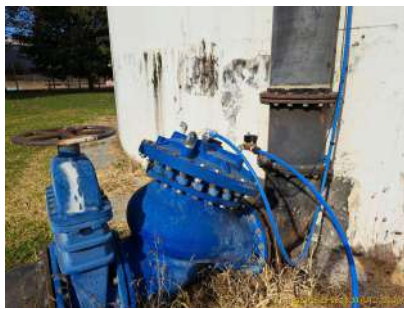
**Foto 5** - Ponto de monitoramento por telemetria na entrada do Reservatório.

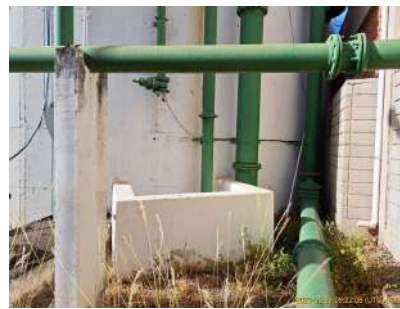
**Foto 6** - Tubo extravasor do Reservatório.

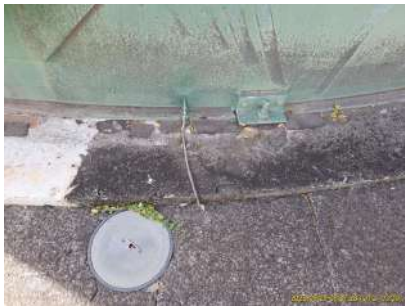
Foto 1 - Cabo de aterramento do Reservatório.

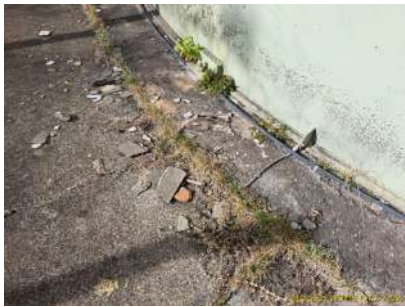
Foto 2 - Cabo de aterramento do Reservatório.

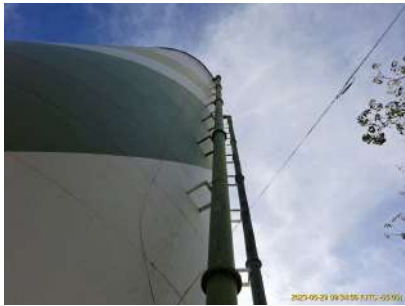
Foto 1 - Tubo extravasor do Reservatório.

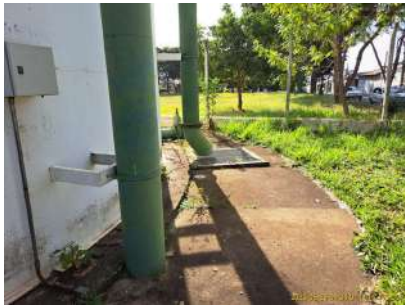
Foto 2 - Tubo extravasor do Reservatório.

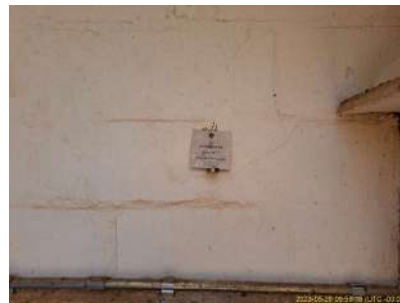
**Foto 4** - Extintor de incêndio ausente no momento da fiscalização.

[CSB-2.3] Ausência de extintor de incêndio

SIM

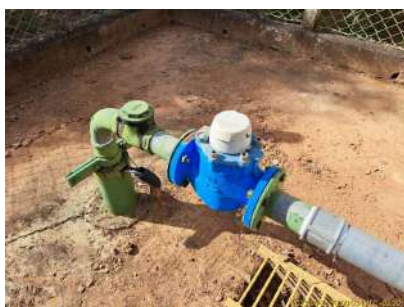
**Foto 1** - Macromedidor do Poço.

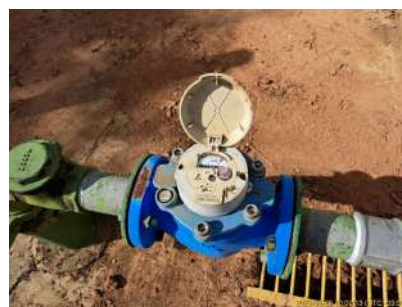
**Foto 2** - Macromedidor do Poço.

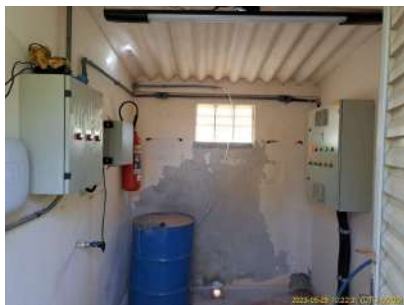
**Foto 1** - Extintor de incêndio dentro da sala de abrigo do painel de comando.

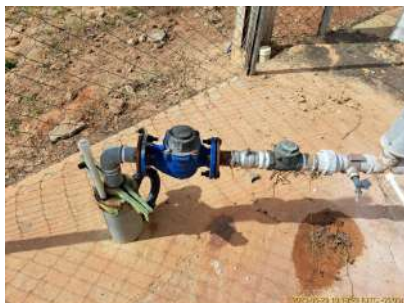
**Foto 1** - Laje de proteção do Poço.

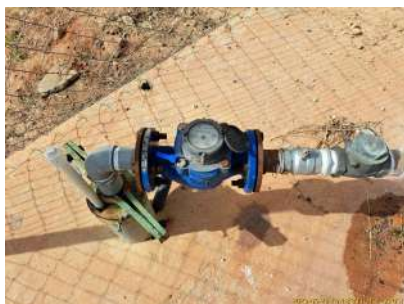
**Foto 1** - Macromedidor do Poço.

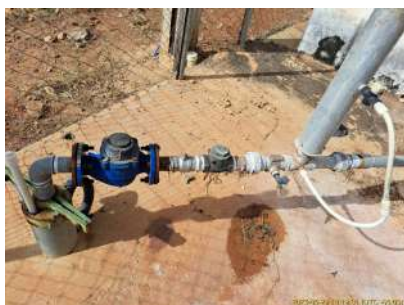
**Foto 1** - Tomada de água na tubulação do Poço.

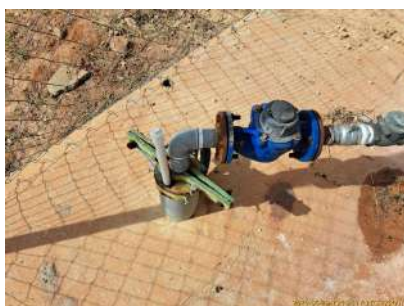
**Foto 1** - Tubo medidor de nível.

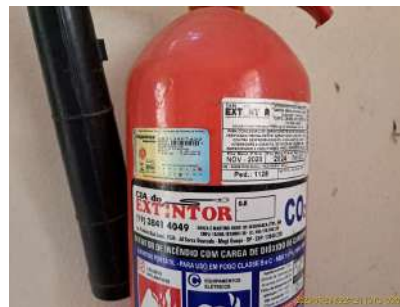
Foto 2 - Validade do extintor de incêndio.

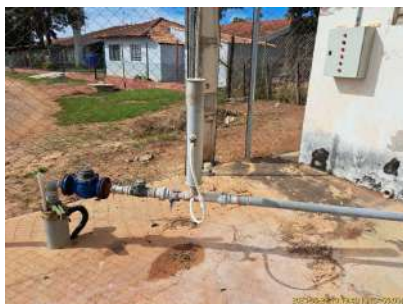
Foto 1 - Sistema de cloração e fluoretação na saída do Poço.

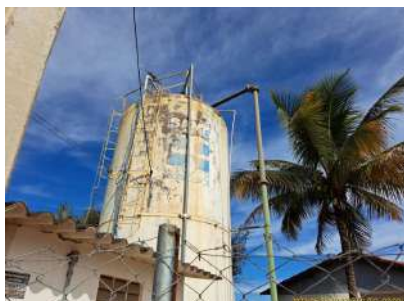
**Foto 1** - Guarda-corpos do Reservatório.

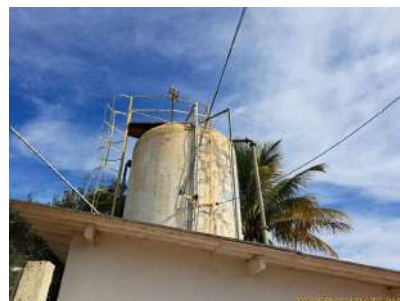
**Foto 2** - Guarda-corpos do Reservatório.

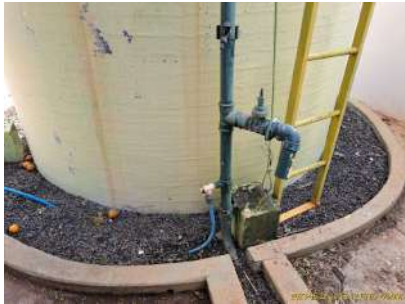
Foto 1 - Tubo extravasor do Reservatório.

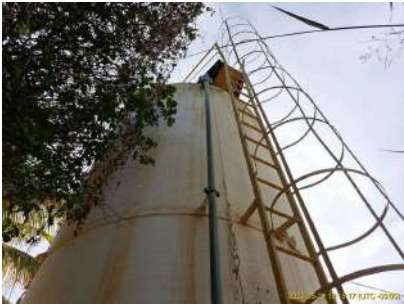
Foto 2 - Tubo extravasor do Reservatório.

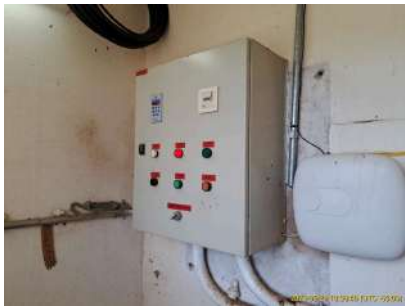
Foto 2 - Vista do painel de comando do Poço.

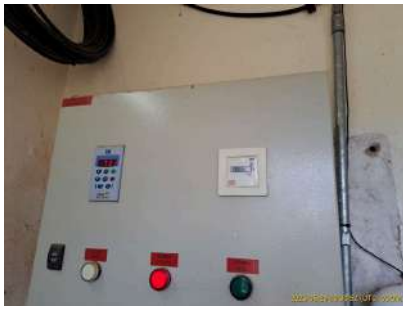
**Foto 3** - Vista do painel de comando do Poço.

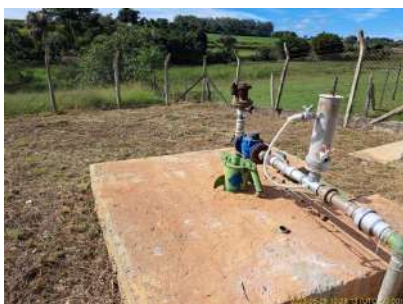
**Foto 1** - Laje de proteção do Poço.

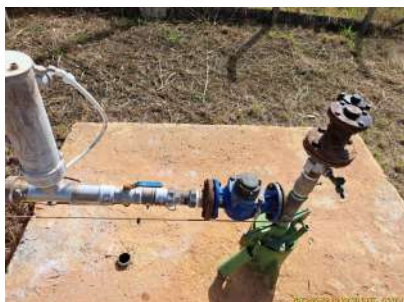
**Foto 1** - Macromedidor do Poço.**[CSB-2.8] Ausência de tomada de água para coleta de água bruta**

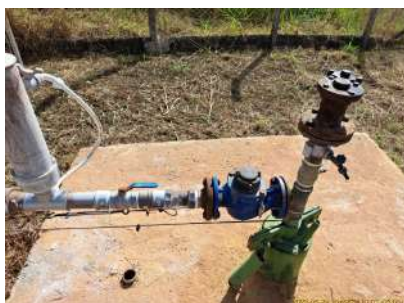
**Foto 1** - Torneira para tomada de água bruta.**[CSB-2.9] Ausência de tubo de medição de nível**

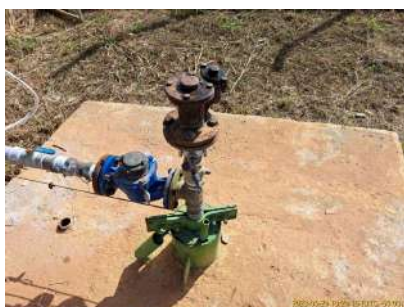
**Foto 1** - Tubo para medição de nível do Poço.**[CSB-2.10] Captação de água com outorga vencida**

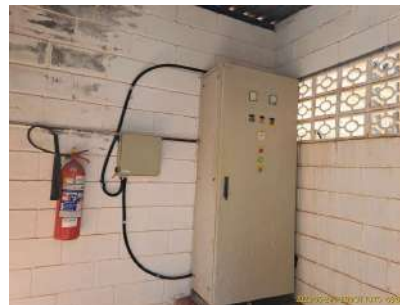
**Foto 4** - Vista do painel de comando do Poço.

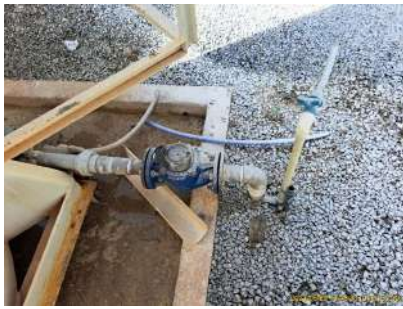
**Foto 1** - Macromedidor do Poço situado na chegada ao Reservatório.

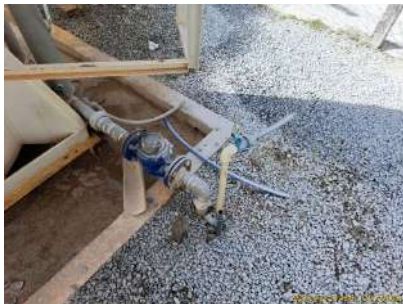
**Foto 1** - Local de tomada de água bruta na chegada ao reservatório.

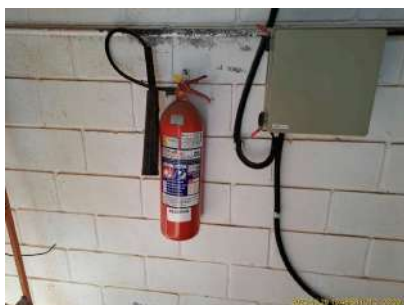
Foto 1 - Validade do extintor de incêndio.

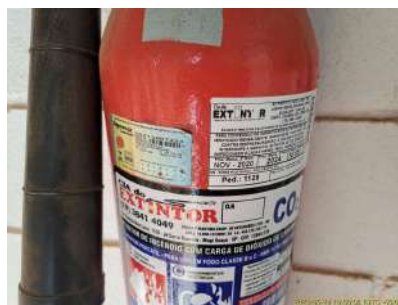
Foto 2 - Validade do extintor de incêndio.

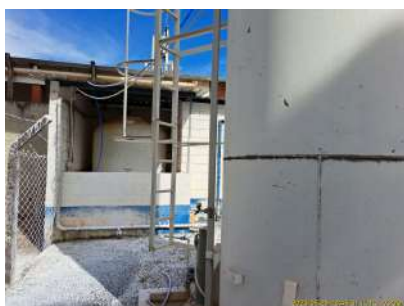
Foto 1 - Baía do tanque de hidróxido de cálcio ao lado do Reservatório elevado.

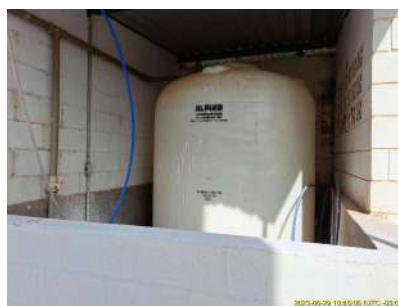
Foto 2 - Tanque de hidróxido de cálcio.

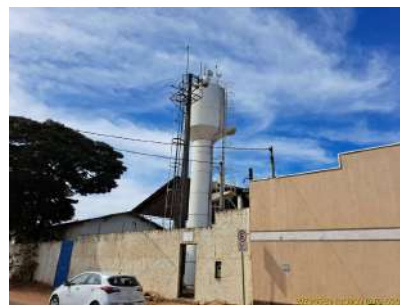
**Foto 2** - Vista geral do Reservatório.

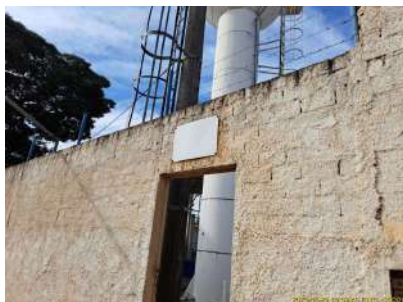
**Foto 3** - Vista geral da entrada do Reservatório.

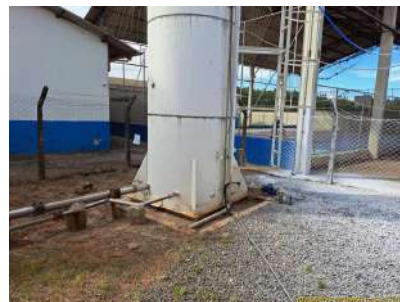
**Foto 4** - Vista geral da base do Reservatório.

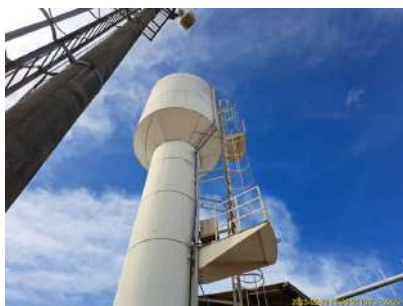
**Foto 5** - Guarda-corpos do Reservatório.

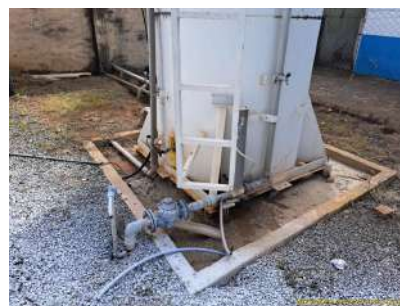
**Foto 6** - Tomada de água bruta e macromedidor situados antes da cloração e fluoretação.

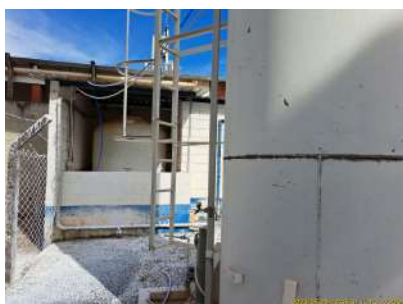
**Foto 7** - Baia do tanque de hidróxido de cálcio situada ao lado do Reservatório.

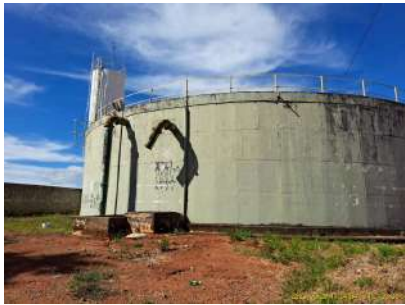
Foto 1 - Vista do Reservatório Apoiado.

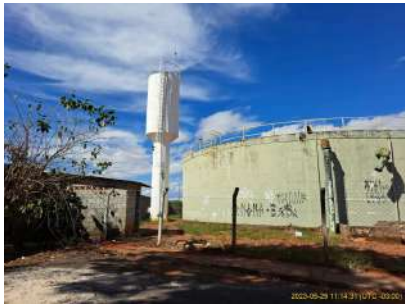
Foto 2 - Vista do Reservatório Apoiado e, ao fundo, o Reservatório elevado Chaparral e a EEAT Chaparral.

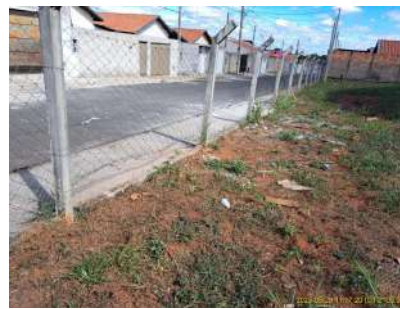
**Foto 2** - Deformações na cerca no entorno do Reservatório.

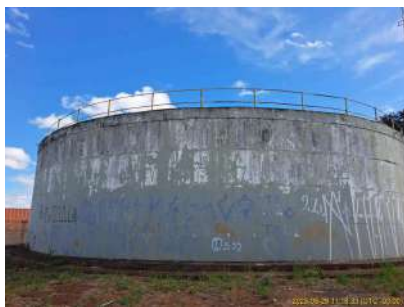
**Foto 1** - Guarda-corpos do Reservatório.

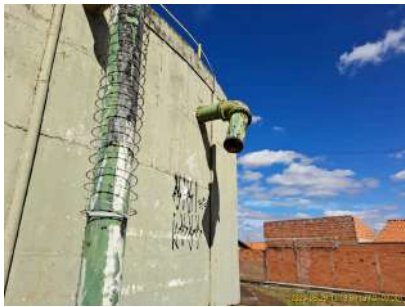
Foto 1 - Tubo extravasor do Reservatório.

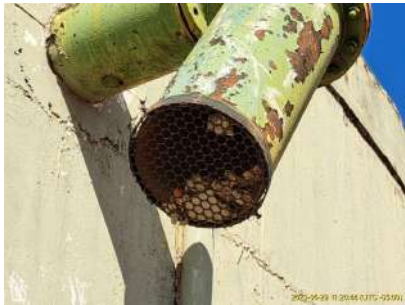
[RES-6.14] Ausência de manutenção, limpeza, conservação e segurança

Foto 1 - Materiais no interior do tubo extravasor, presos à tela de proteção, indicando que estavam no interior do reservatório.

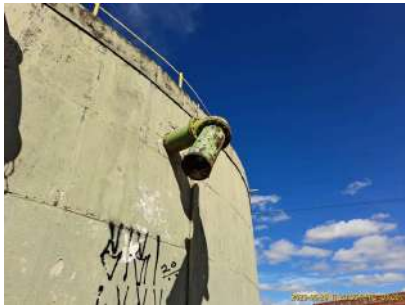
Foto 2 - Materiais no interior do tubo extravasor, presos à tela de proteção, indicando que estavam no interior do reservatório.

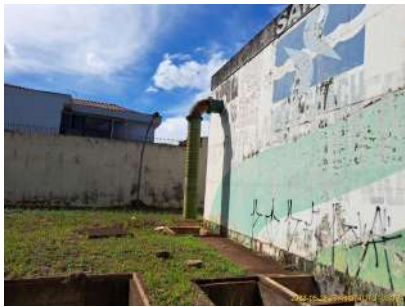
Foto 1 - Vista lateral do Reseratório, com detalhe para o tubo extravasor.

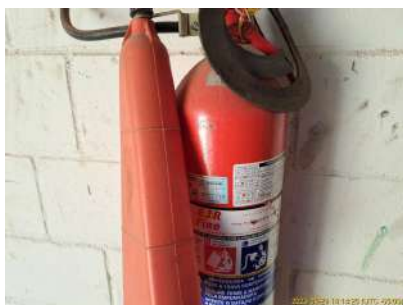
| [EEA-4.9] Extintor de incêndio com validade expirada | SIM |

**Foto 1** - Detalhe da validade do extintor de incêndio.
