**Relatório de Fiscalização 099/2023**

**RELATÓRIO DE FISCALIZAÇÃO TÉCNICA DOS SISTEMAS DE ÁGUA E ESGOTO DO MUNICÍPIO DE PEDREIRA****PRESTADOR: SERVIÇO AUTÔNOMO DE ÁGUA E ESGOTO DE PEDREIRA - SAAE****VERIFICAÇÃO DE NÃO CONFORMIDADES**

Americana, julho de 2023

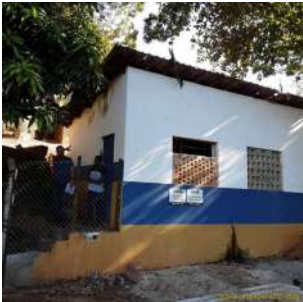
| [EEA-4.1] Observações sobre EEA-4.1 | Cerca externa e EEA dentro de construção fechada. NC devidamente solucionada. |

Foto 1 - Vista externa da EEA.

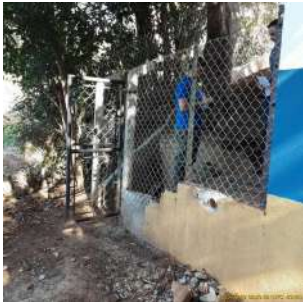
Foto 2 - Vista do cercamento da EEA.

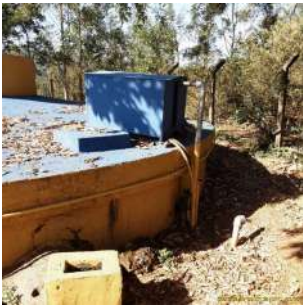
Foto 1 - Vista do booster apoiado sobre a laje do reservatório.

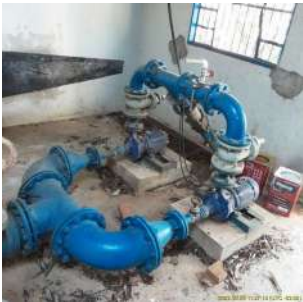
Foto 1 - Vista da parte interna da EEA.

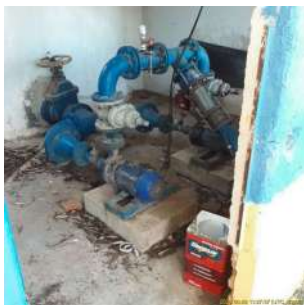
Foto 1 - Porta de acesso à EEA.

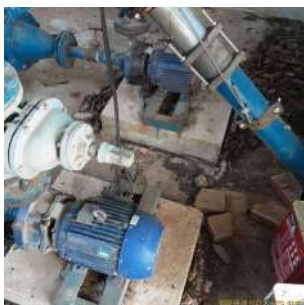
Foto 1 - Conjunto de moto bombas.

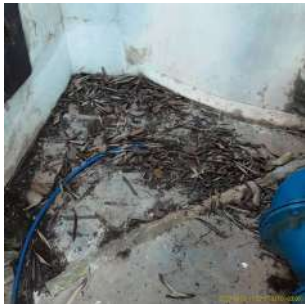
Foto 1 - Acúmulo de matéria orgânica.

Remover o resíduo sólido acumulado no interior da EEA.

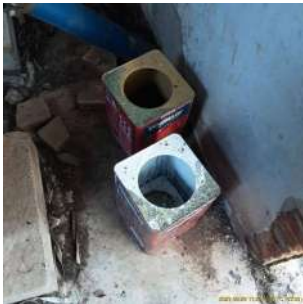
Foto 2 - Acúmulo de resíduos de construção civil.

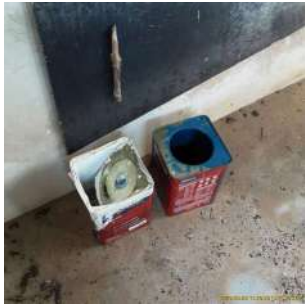
Foto 3 - Acúmulo de resíduos de construção civil.

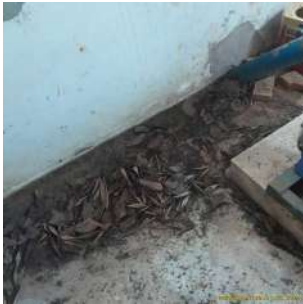
Foto 4 - Acúmulo de matéria orgânica.

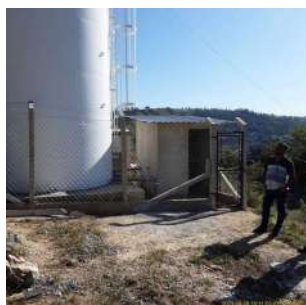
**Foto 1** - Vista geral da EEA.

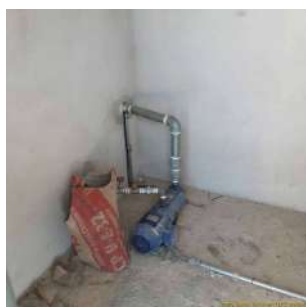
**Foto 1** - Vista interna da EEA.

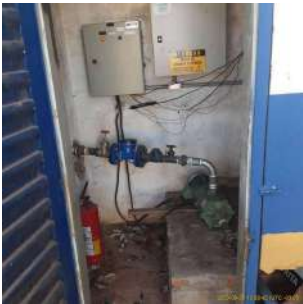
Foto 1 - Vista da parte interna da EEA.

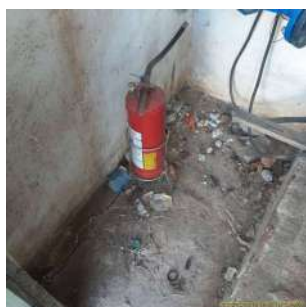
**Foto 1** - Extintor de incêndio da EEA.**[EEA-4.5] Ausência de identificação da área**

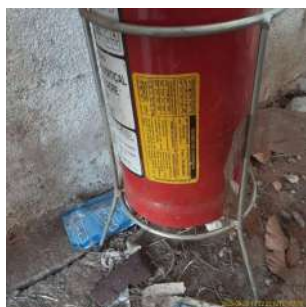
**Foto 1** - Validade do extintor vencida.**[EEA-4.10] Ausência de manutenção, limpeza, conservação e segurança**

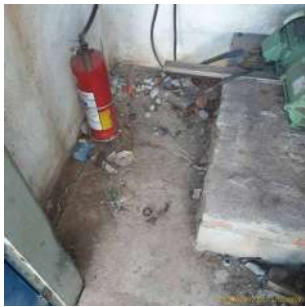
Foto 1 - Remover resíduo sólido de construção civil.

Remover o resíduo sólido acumulado no interior da EEA.

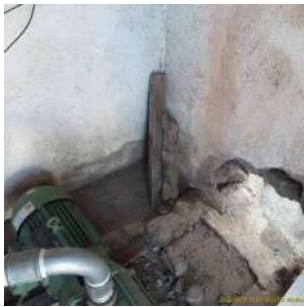
Foto 2 - Remover resíduo sólido de construção civil.

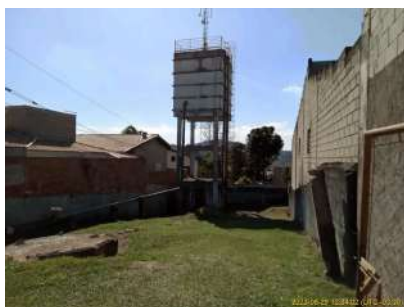
**Foto 1** - Vista geral do reservatório.

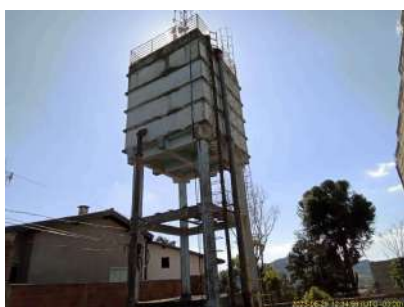
Guarda-corpo instalado. NC devidamente solucionada.

**Foto 1** - Guarda-corpo do reservatório.**[RES-6.11] Reservatório sem medidor de nível****NÃO****[RES-6.11] Observações sobre RES-6.11**

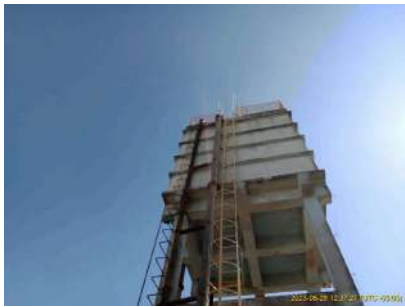
Foto 1 - Tubo extravasor do reservatório.

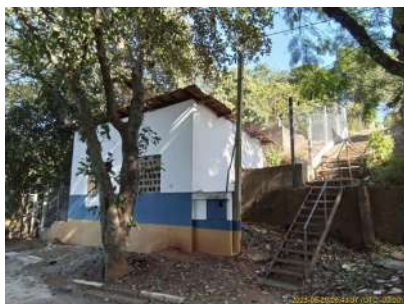
**Foto 1** - Vista externa de acesso ao reservatório.

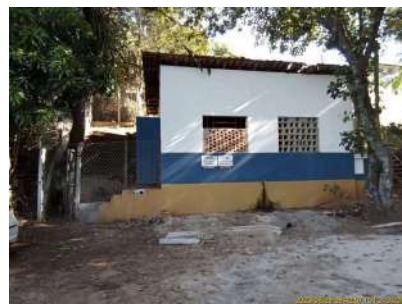
**Foto 2** - Vista externa de acesso ao reservatório.**[RES-6.1] A área não está devidamente cercada****NÃO****[RES-6.1] Observações sobre RES-6.1**

Cerca externa. NC devidamente solucionada.

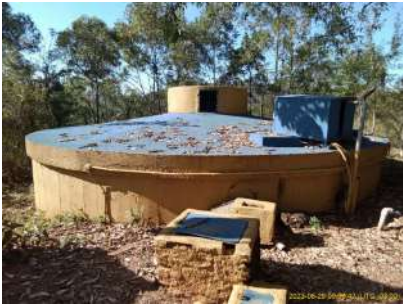
Foto 2 - Vista geral do reservatório.

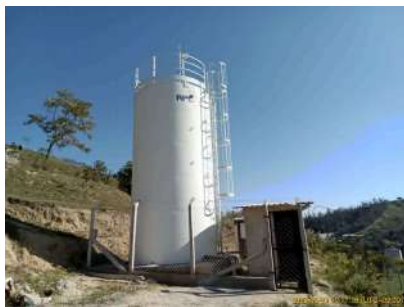
**Foto 1** - Vista geral do reservatório.

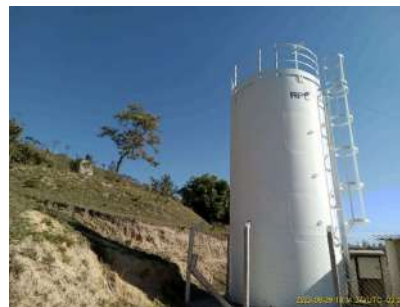
**Foto 2** - Vista geral do reservatório.**[RES-6.1] A área não está devidamente cercada****NÃO****[RES-6.1] Observações sobre RES-6.1**

Cerca externa. NC devidamente solucionada.

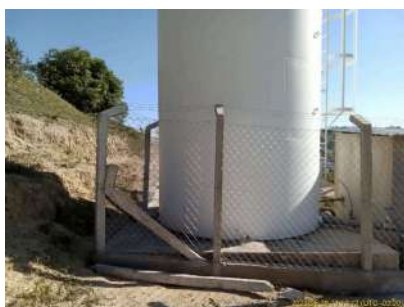
**Foto 1** - Vista da cerca do reservatório.**[RES-6.2] Ausência de identificação da área****SIM****[RES-6.2] Observações sobre RES-6.2**

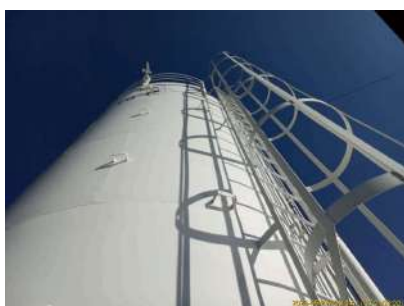
**Foto 1** - Guarda-corpo do reservatório.**[RES-6.7] Inexistência de para-raios em reservatórios elevados****NÃO**

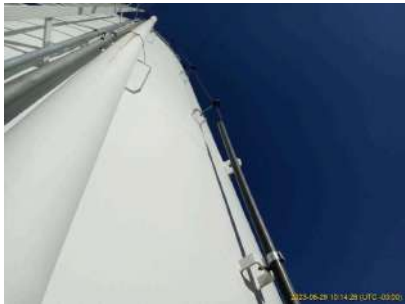
Foto 1 - Descida do cabeamento do SPDA.

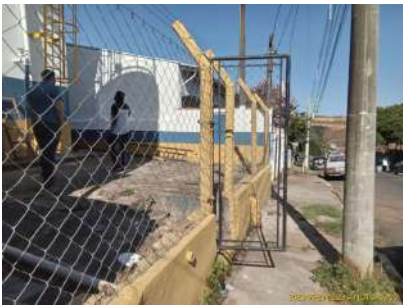
**Foto 1** - Cerca externa dos reservatórios.

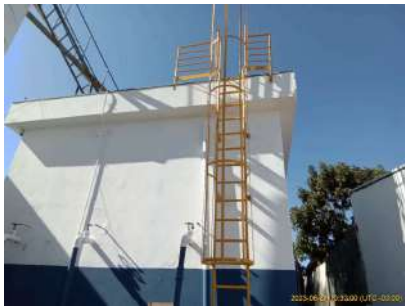
Guarda-corpo instalado. NC devidamente solucionada para os dois reservatórios.

Foto 1 - Guarda-corpo no reservatório quadrado.

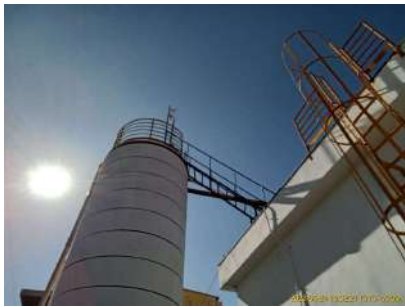
Foto 2 - Guarda-corpo no reservatório cilíndrico.

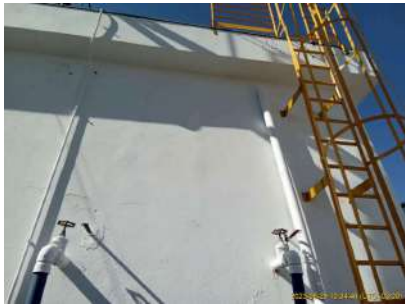
Foto 1 - Extravasor do reservatório quadrado.

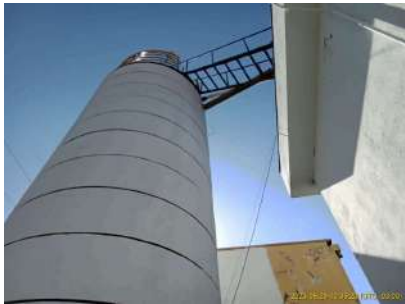
Foto 2 - Extravasor do reservatório cilíndrico.

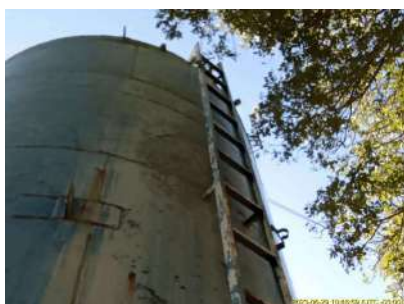
Foto 1 - Extravisor sem tela de proteção.

Instalar tela de proteção na tubulação aberta.

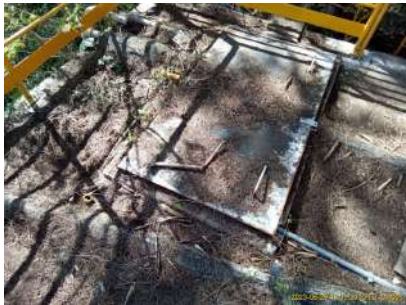
Foto 1 - Tampa de inspeção do reservatório.

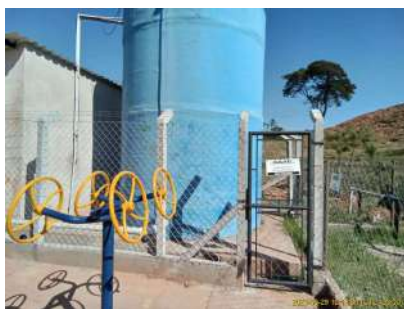
[RES-6.1] Observações sobre RES-6.1 Cerca externa. NC devidamente solucionada.

**Foto 1** - Cerca externa do reservatório.

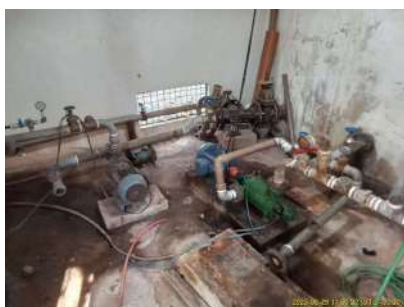
De acordo com o operador, as bombas reservas ficam guardadas na ETA.

**Foto 1** - Vista interna da casa de bombeamento.

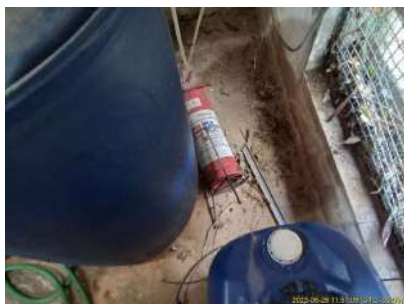
**Foto 1** - Extintor mal posicionado.

Recomenda-se deixar o extintor em local visível e acessível.

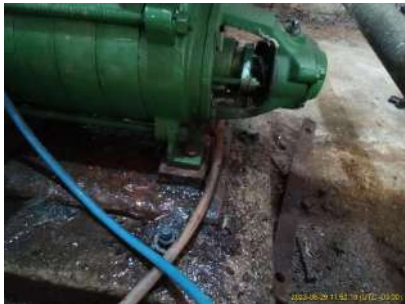
Foto 1 - Drenagem da gaxeta.

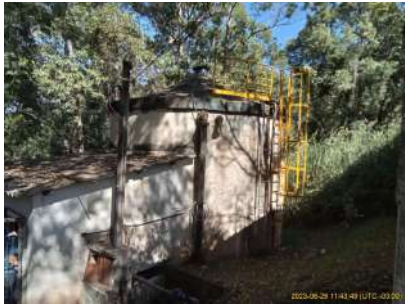
Foto 2 - Vista geral do reservatório.

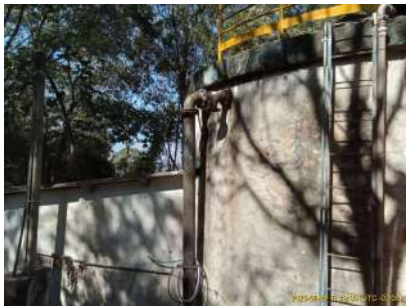
Foto 1 - Extravador do reservatório.
