## Relatório de Fiscalização e Acompanhamento de CAC

### RELATÓRIO DE FISCALIZAÇÃO TÉCNICA DOS SISTEMAS DE ÁGUA E ESGOTO DO MUNICÍPIO DE RIO DAS PEDRAS

PRESTADOR: SERVIÇO AUTÔNOMO DE ÁGUA E ESGOTO DE RIO DAS PEDRAS - SAAE

#### Verificação de Não Conformidades e Acompanhamento do Cumprimento do Compromisso de Ajustamento de Conduta (CAC)

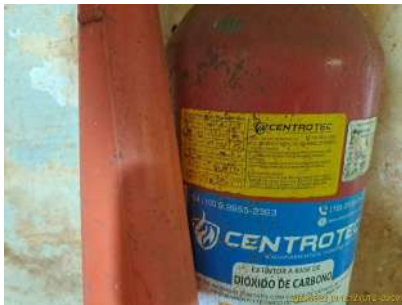
Validade dos 02 extintores está expirada.

**Foto 1** - Validade do extintor de incêndio.

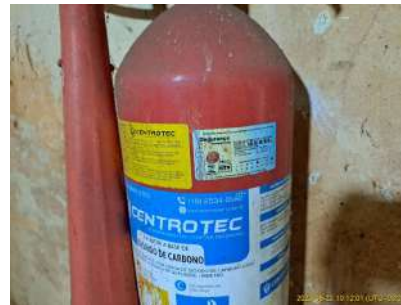
**Foto 2** - Validade do extintor de incêndio.

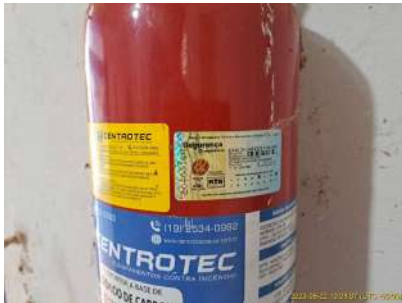
**Foto 3** - Validade do extintor de incêndio.

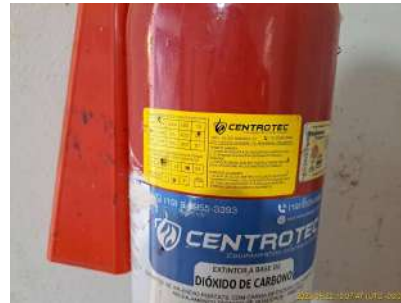
**Foto 4** - Validade do extintor de incêndio.

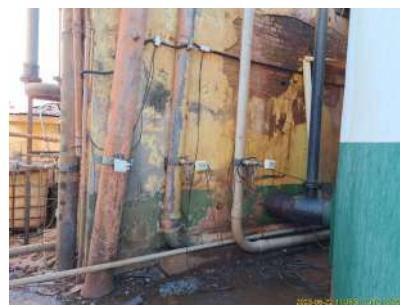
**Foto 2** - Pontos de monitoramento dos macromedidores nas tubulações de entrada de água bruta da ETA 1 (contudo, os macromedidores não estão operando corretamente).

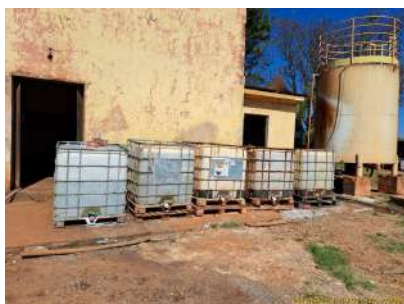
Diversos tanques e outros recipientes de maiores volumes de produtos químicos estão espalhados pela área externa das ETAs 1-2, expostos às condições do tempo, além de não possuírem baias de contenção, identificação e validade. Contudo, os produtos químicos que são utilizados e armazenados no laboratório estão em situação adequada. Esta não conformidade já foi constatada e notificada anteriormente, constando no CAC 27/2019.

**Foto 1** - Situação de tanques de produtos químicos (sem baia de contenção e expostos ao tempo).

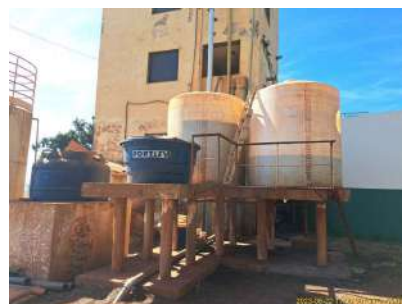
**Foto 2** - Armazenamento de produtos químicos das ETA 1.

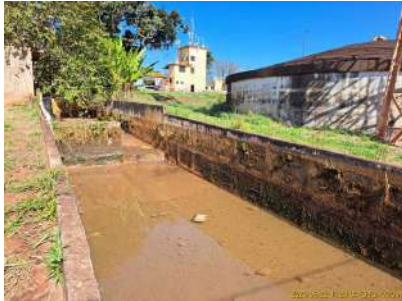
Ainda não há tratamento adequado para o lodo das ETES 1 e 2, porém esta não

conformidade já foi devidamente constatada e notificada anteriormente e consta no CAC 27/2019.

**Foto 1** - Tanque de destinação de lodo das ETAs 1-2.

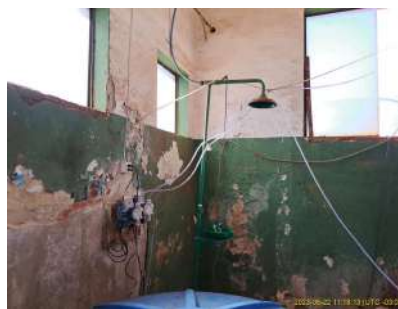
Os locais com chuveiros de emergência são compartilhados entre as ETAs 1-2. Contudo, ambos encontram-se em locais com dificuldade de acesso e uso emergencial pelos operadores, caso necessário. Foram constatadas redes elétricas próximas aos chuveiros, além de obstáculos no piso e nos espaços, dificultando o acesso livre aos mesmos. Esta não conformidade já foi apontada no item fiscalizado 9.359.

**Foto 2** - Chuveiro de emergência próximo ao reservatório de água tratada.

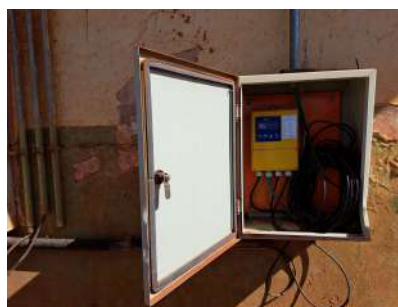
Há macromedidores, porém não estão operando corretamente. Esta não conformidade já foi devidamente constatada e notificada anteriormente e consta no CAC 27/2019.

**Foto 2** - Painel do macromedidor, com valores de vazão incoerentes.

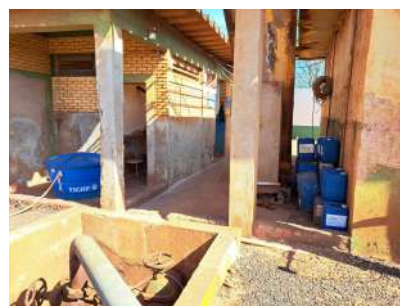
Esta não conformidade já foi devidamente constatada e notificada anteriormente e consta no CAC 27/2019.

**Foto 2** - Situação dos locais de armazenamento de produtos químicos (sem baia de contenção e expostos ao tempo).

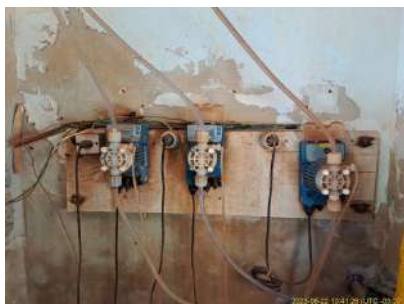
**Foto 1** - Situação da parede lateral e das ligações elétricas das bombas dosadoras de produtos químicos.

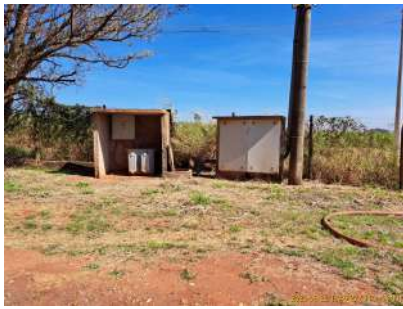
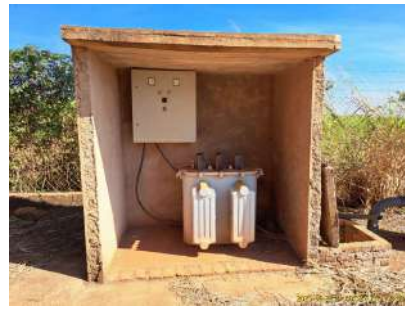
O transformador está instalado no nível do terreno e está exposto e próximo ao local de acionamento (manuseio) do painel elétrico de comando. Neste caso, a área deveria estar cercada, impedindo que uma pessoa alheia à operação fizesse contato com o transformador e o painel de comando instalado de tal modo que o operador pudesse acioná-lo sem se aproximar do transformador.

**Foto 1** - Abrigo do painel elétrico e do transformador do Poço.

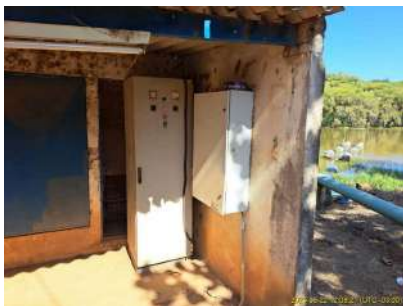
**Foto 1** - Ausência de extintor de incêndio no abrigo dos painéis elétricos.

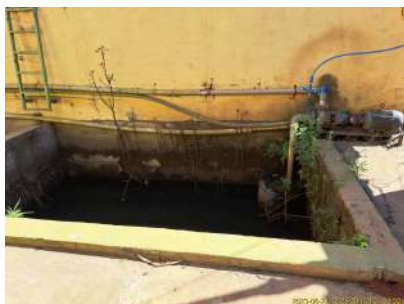
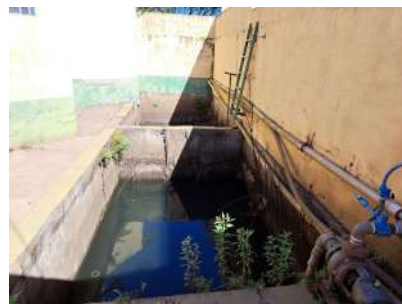
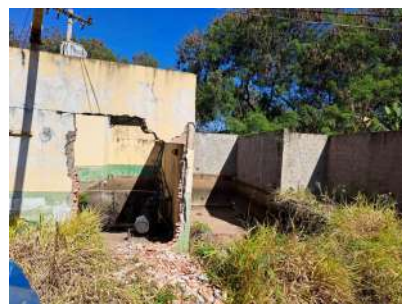
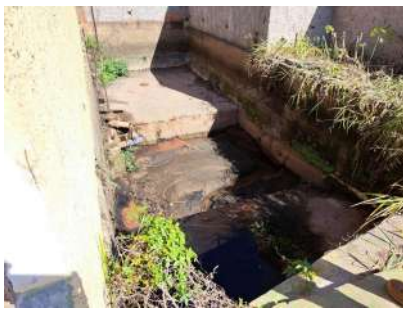
O lodo é encaminhado para um tanque ao lado da ETA. O sobrenadante é encaminhado novamente para a represa de captação e o lodo adensado para o curso d'água próximo. Esta não conformidade já foi notificada anteriormente e consta como vencida no CAC 27/2019.

**Foto 1** - Primeiro tanque de destinação do lodo da ETA.

**Foto 2** - Primeiro tanque de destinação do lodo.

**Foto 3** - Vista dos dois tanques de destinação do lodo (primeiro tanque à esquerda).

**Foto 4** - Segundo tanque de destinação do lodo.

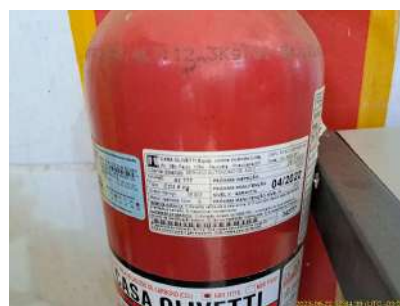
SIM

**Foto 2** - Extintor com validade expirada.

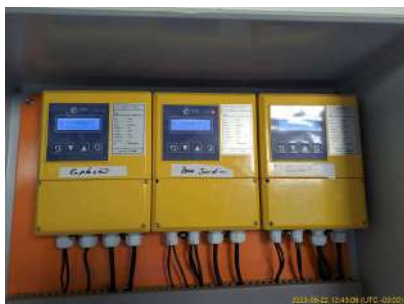
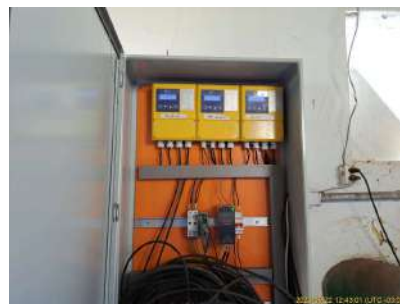
**Foto 1** - Paineis dos macromedidores das motobombas, porém não estão operando corretamente.

**Foto 2** - Paineis dos macromedidores das motobombas, porém não estão operando corretamente.

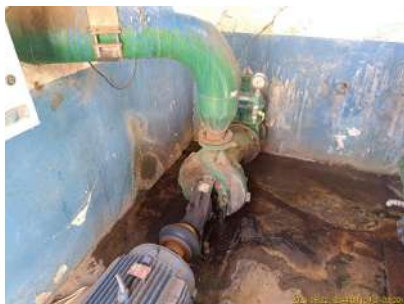
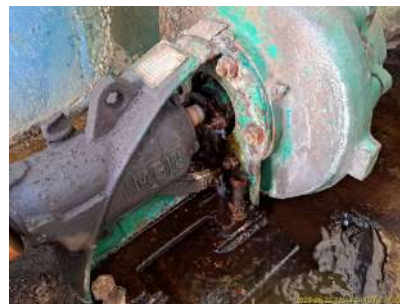
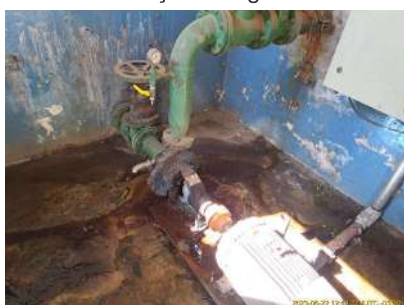
Ainda há drenagem inadequada de água de lubrificação de gaxetas, porém esta não conformidade já foi notificada anteriormente e consta no CAC 27/2019.

**Foto 1** - Drenagem inadequada da água de lubrificação das gaxetas.

**Foto 2** - Detalhe da drenagem inadequada da água de lubrificação das gaxetas.

**Foto 3** - Drenagem inadequada da água de lubrificação das gaxetas.

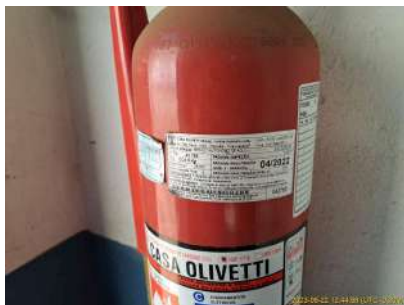
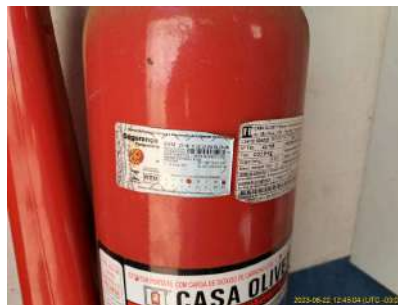
**SIM**

Foto 1 - Validade do extintor de incêndio.

Foto 2 - Validade do extintor de incêndio.

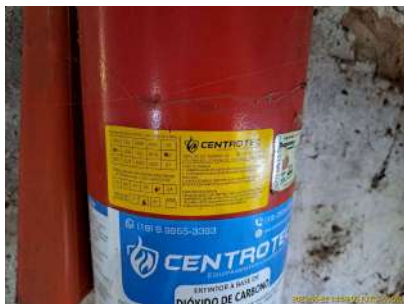
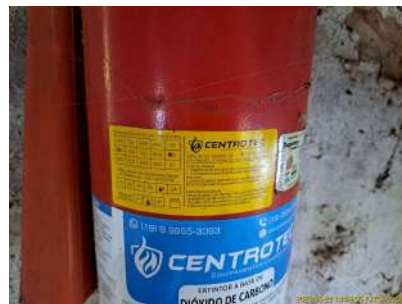
SIM

**Foto 1** - Detalhe da validade do extintor de incêndio.

**Foto 2** - Detalhe da validade do extintor de incêndio.
