**Relatório de Fiscalização 138/2023**

RELATÓRIO DE FISCALIZAÇÃO TÉCNICA DOS SISTEMAS DE ÁGUA DO MUNICÍPIO DE AMERICANA

PRESTADOR: DEPARTAMENTO DE ÁGUA E ESGOTO (DAE) DE AMERICANA

Americana, agosto de 2023

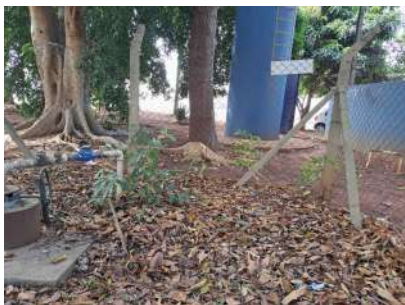
**Foto 2** - Poço Carioba (frente e à esquerda) e Reservatório do Poço Carioba (ao fundo).

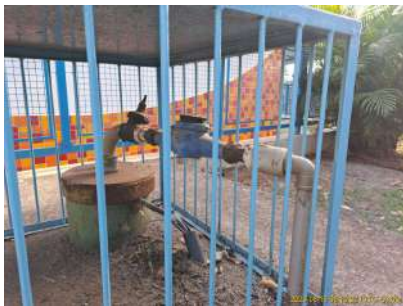
A tomada de água bruta não é feita no cavalete do poço, mas na tubulação que sobe para o reservatório.

**Foto 1** - Ausência de tomada de água bruta no cavalete do poço.

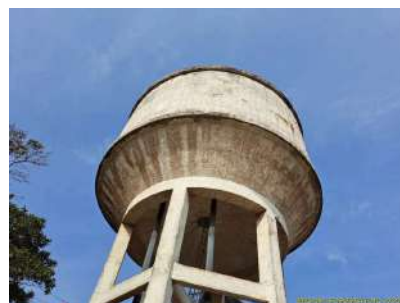
O fio condutor de descida do SPDA está cortado. Esta não conformidade já foi constatada e notificada em fiscalização anterior, constando no CAC 06/2019.

**Foto 2** - Fio condutor cortado.

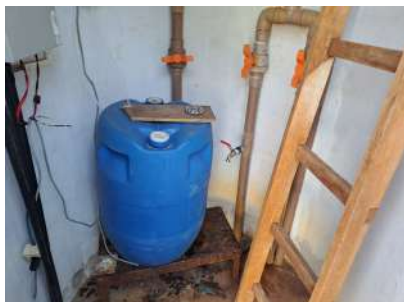
Não há ponto para tomada de água bruta no cavalete do poço, apenas na tubulação que chega ao reservatório.

**Foto 1** - Tomada de água bruta.**[CSB-2.9] Existência de tubo de medição de nível****Conforme****Fotos de CSB-2.9**

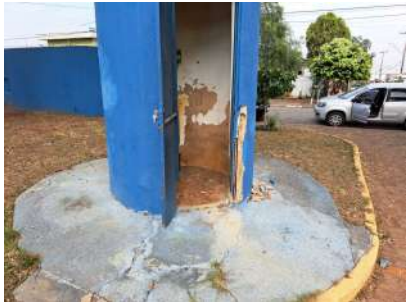
| [RES-6.14] Observações | <p>Há diversas avarias na estrutura em alvenaria e no portão da base do Reservatório.</p> <p>Recomenda-se a reforma do local, tanto pela segurança dos equipamentos internos quanto pela conservação adequada no local.</p> |

Foto 1 - Detalhe das avarias na estrutura e portão da base do reservatório.

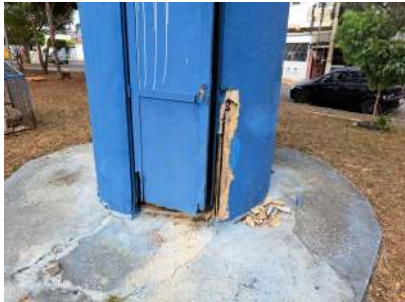
Foto 2 - Detalhe das avarias na estrutura e portão da base do reservatório.

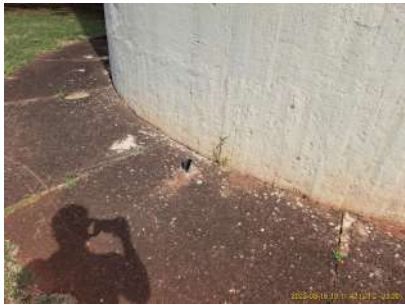
Foto 1 - Ausência de condutores de descida e aterramento do Reservatório elevado.

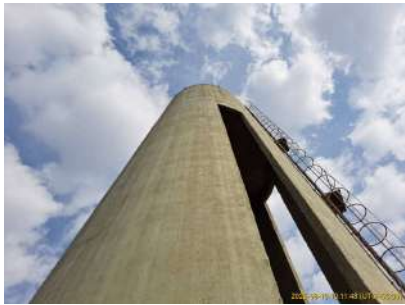
Foto 2 - Ausência de condutores de descida do Reservatório elevado.

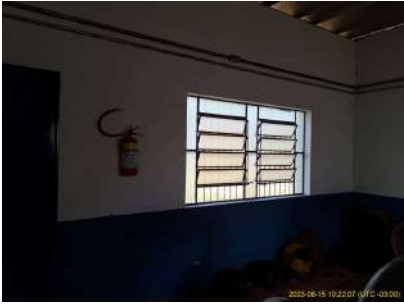
Foto 1 - Localização do extintor de incêndio dentro da EEAT.

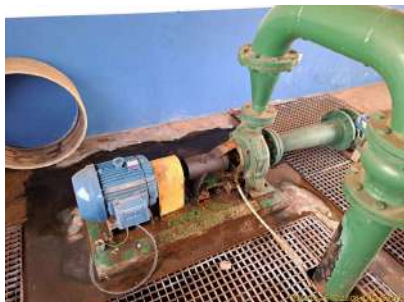
**[EEA-4.7] - Drenagem adequada de água de lubrificação de gaxetas****Não Conforme****Fotos de EEA-4.7**

**Foto 1** - Drenagem inadequada de água de lubrificação de gaxetas do segundo conjunto motobomba.

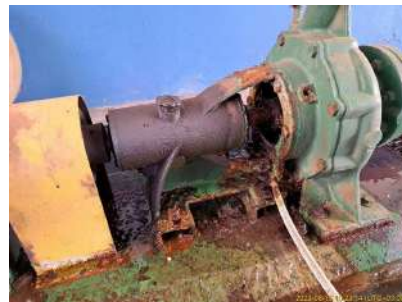
**Foto 2** - Drenagem inadequada de água de lubrificação de gaxetas do segundo conjunto motobomba.

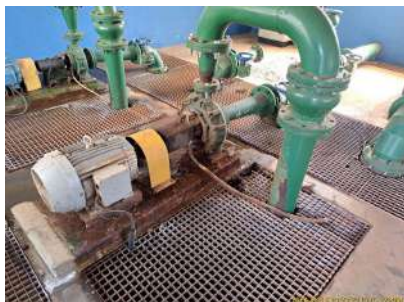
**Foto 3** - Drenagem inadequada de água de lubrificação de gaxetas do primeiro conjunto motobomba.

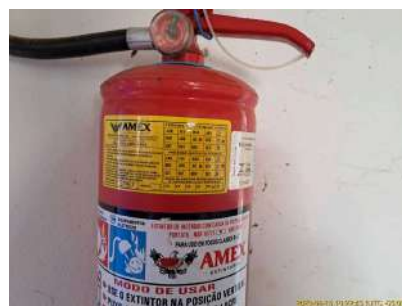
**[EEA-4.8] - Ausência de vazamentos aparentes****Conforme****[EEA-4.9] - Extintor de incêndio com validade regular****Não Conforme****Fotos de EEA-4.9**

**Foto 2** - Detalhe da validade do extintor de incêndio.

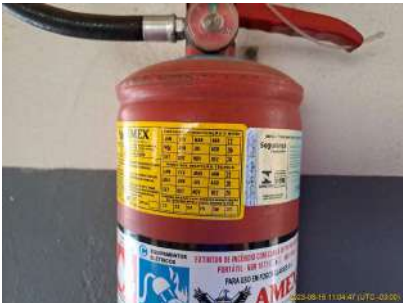
| [EEA-4.9] - Extintor de incêndio com validade regular | Não Conforme |

Foto 1 - Validade do extintor expirada.

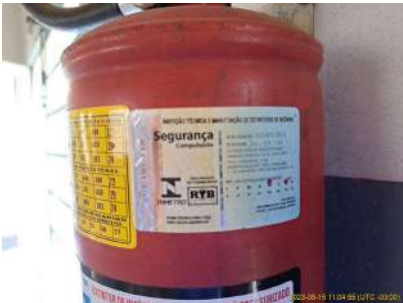
Foto 2 - Validade do extintor expirada.

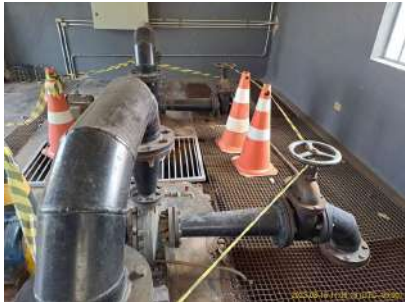
No dia da fiscalização havia uma fita de isolamento no entorno dos conjuntos, pois, segundo informação do DAE, o piso da EEAT próximo aos conjuntos estava cedendo, com perigo de acidentes.

Foto 2 - Situação do piso próximo aos conjuntos motobomba.

modo a evitar  
acidentes com  
funcionários ou danos  
aos equipamentos.

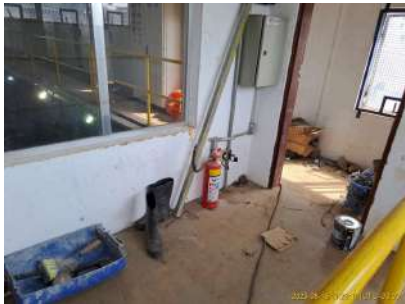
Foto 1 - Extintor de incêndio.

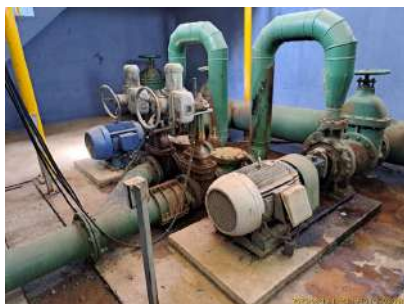
Diversas bombas apresentavam drenagem inadequada da água de lubrificação de gaixetas: conjuntos 2, 4 e 6. Recomenda-se, contudo, verificar se as demais bombas (que não estavam em operação no momento) também apresentam a mesma drenagem inadequada.

**Foto 1** - Conjuntos motobomba 1 e 2. Detalhe do piso molhado próximo ao conjunto 2.

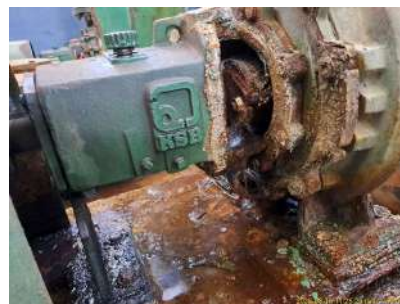
**Foto 2** - Drenagem inadequada na gaixeta da bomba 2.

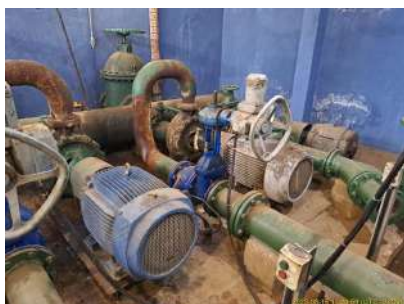
**Foto 3** - Conjuntos motobomba 5 (esquerda) e 6 (centro).

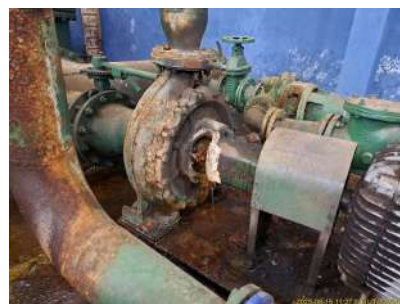
**Foto 4** - Detalhe da drenagem inadequada da gaixeta da bomba 6.
