**Relatório de Fiscalização 147/2023**

**RELATÓRIO DE FISCALIZAÇÃO TÉCNICA DOS SISTEMAS DE ÁGUA E ESGOTO DO MUNICÍPIO DE SANTO ANTÔNIO DE POSSE**

PRESTADOR: DIRETORIA DE ÁGUA E ESGOTO (PREFEITURA)

Americana, agosto de 2023

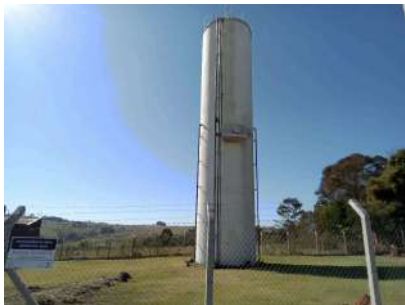
Foto 1 - Vista geral do reservatório.

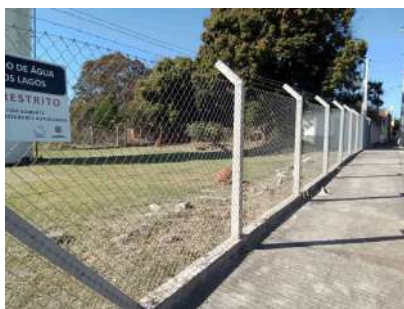
**Foto 1** - Cerca do reservatório.

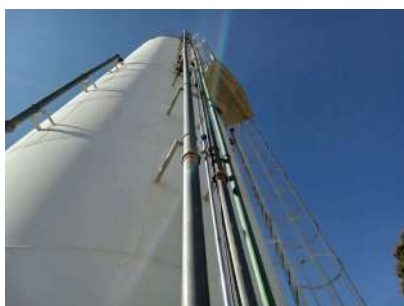
**Foto 1** - Descida do cabeamento do SPDA.

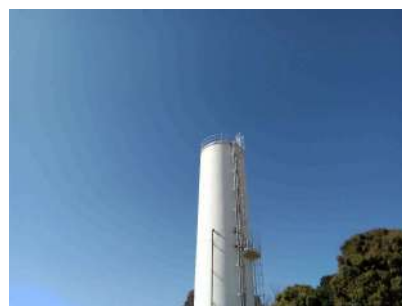
**Foto 2** - Captador tipo Franklin.

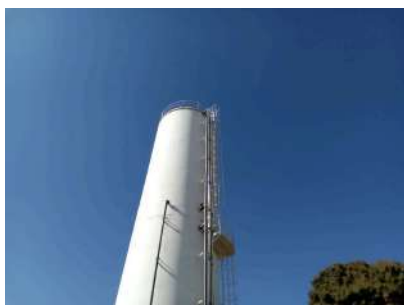
Foto 1 - Descida do tubo extravasor.

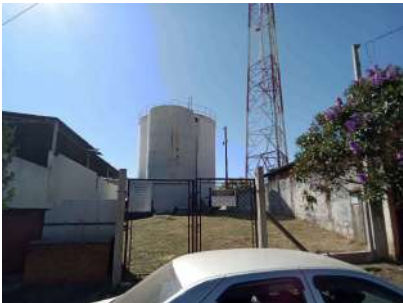
Foto 1 - Vista geral externa.

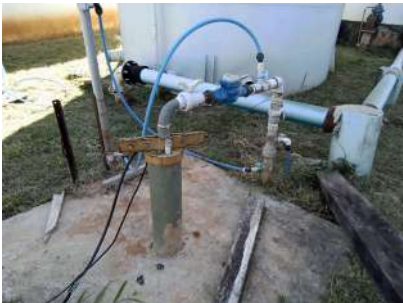
Foto 2 - Vista geral do poço.

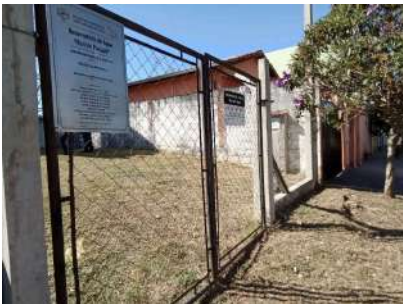
Foto 1 - Cerca do poço vista externa.

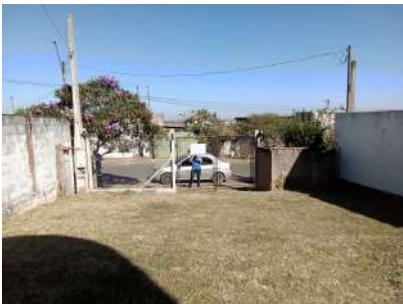
Foto 2 - Cerca do poço vista interna.

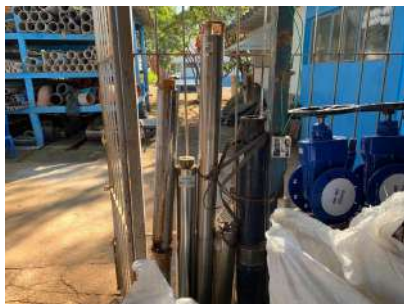
**Foto 1** - Bombas reservas dos poços.**[CSB-2.3] Existência de extintor de incêndio****Conforme****[CSB-2.3] Observações**

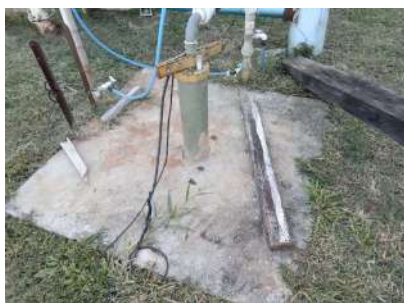
**Foto 1** - Laje de proteção do poço.**[CSB-2.6] Existência de Macromedidor****Conforme****Fotos de CSB-2.6**

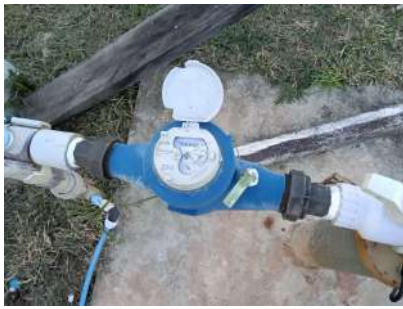
**Foto 1** - Macromedidor do poço.

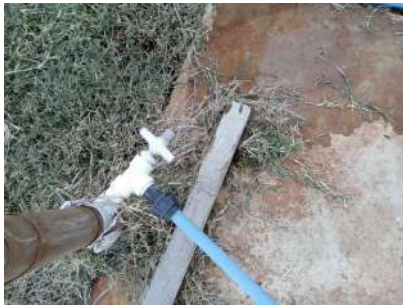
**Foto 1** - Tomada de água para coleta de água bruta do poço.

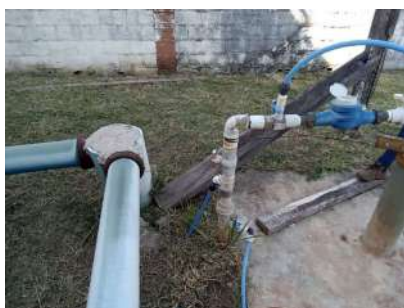
**Foto 1** - Sistema de dosagem em linha.

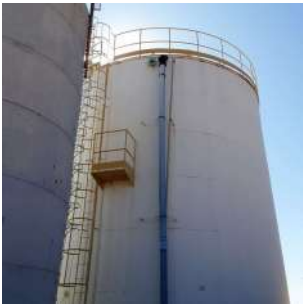
| [RES-6.0] Observações | Apenas o reservatório do fundo está em operação. |

Foto 1 - Vista geral do reservatório.

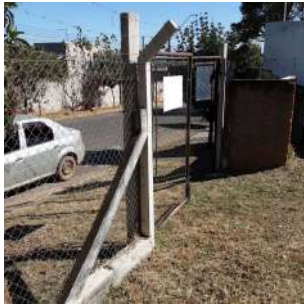
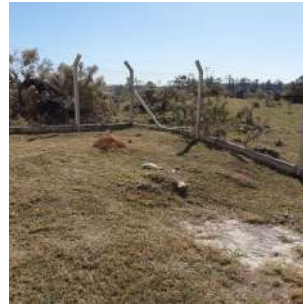
**Foto 1** - Cerca do reservatório.

**Foto 2** - Cerca do reservatório.

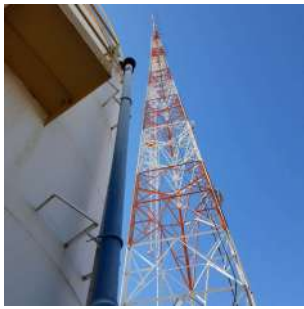
Reservatório ao lado de antena com SPDA.

**Foto 1** - Antena com SPDA ao lado do reservatório.

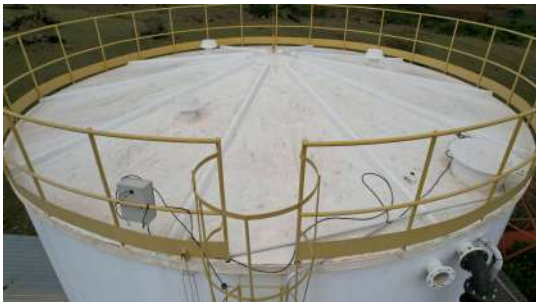
Demonstrado com imagens do drone de 27/09/2022 no Relatório de Fiscalização 214/2022.

**Foto 1** - Imagem da tampa de inspeção capturada com drone em 27/09/2022.

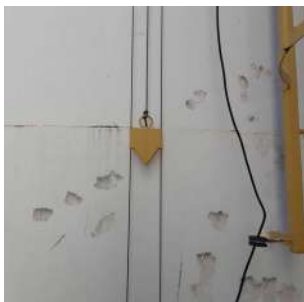
**Foto 1** - Medidor de nível do reservatório.

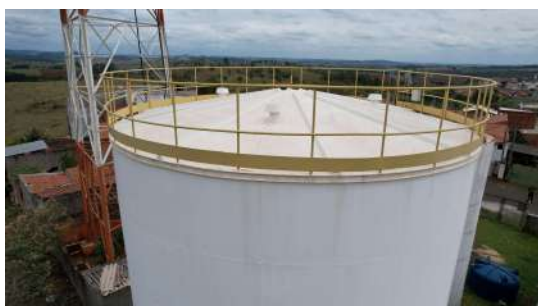
Demonstrado com  
imagens do drone de  
27/09/2022 no  
Relatório de  
Fiscalização 214/2022.

**Foto 1** - Imagem da tubulação de ventilação  
capturada com drone em 27/09/2022.

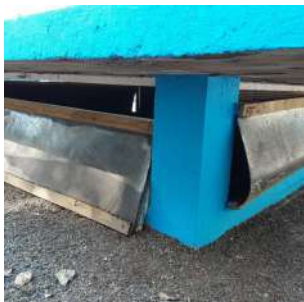
**Não Conforme**

**Foto 1** - Tela de proteção desencaixada.

Reinstalar/reencaixar telas de proteção.

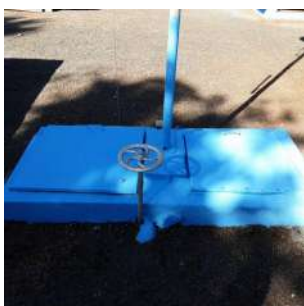
**Foto 1** - Tampa de inspeção do reservatório.

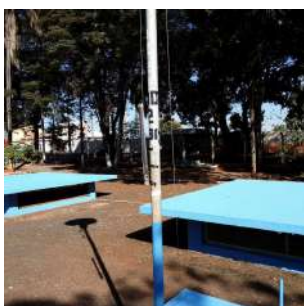
**Foto 1** - Medidor de nível do reservatório.

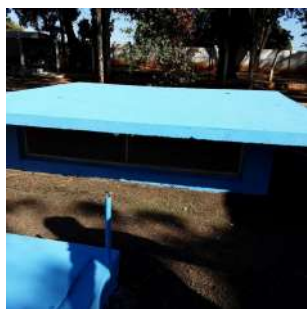
**Foto 1** - Sistema de ventilação do reservatório.

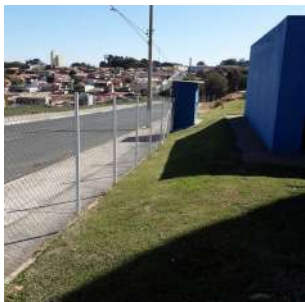
**Foto 1** - Vista da cerca da EEA.

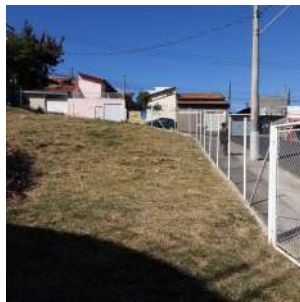
**Foto 2** - Vista da cerca da EEA.**[EEA-4.2] - Existência de acesso para manutenção na Estação Elevatória**

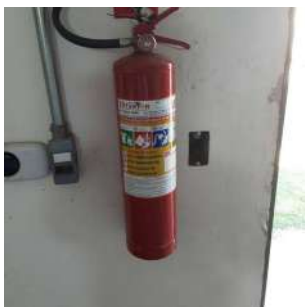
**Foto 1** - Extintor da EEA.**[EEA-4.5] - Existência de identificação da área**

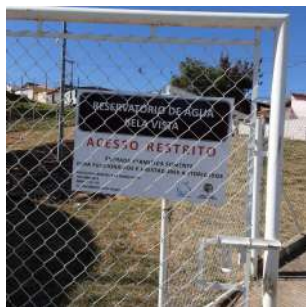
**Foto 1** - Placa de identificação da EEA.

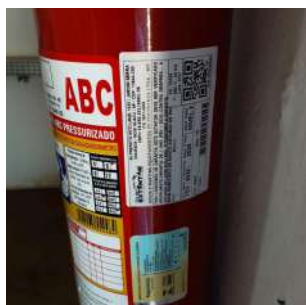
**Foto 1** - Validade do extintor da EEA.

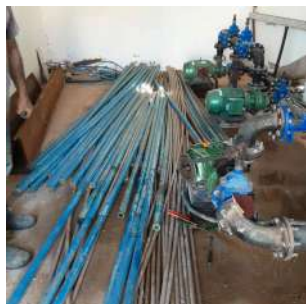
**Foto 1** - Material depositado no interior da EEA.

Em comprovação posterior à fiscalização, no documento "RELATÓRIO DE FISCALIZAÇÃO" do e-mail de 25/08/2023, o prestador apresentou imagem demonstrando a retirada de parte do material de construção e organização do restante no espaço, de modo a não prejudicar o acesso e manutenção da EEA.

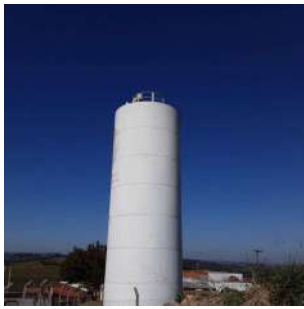
Como a NC segue pendente no Auto de Notificação 14/2018, não foi feito um novo apontamento.

**Foto 1** - Inexistência de SPDA.

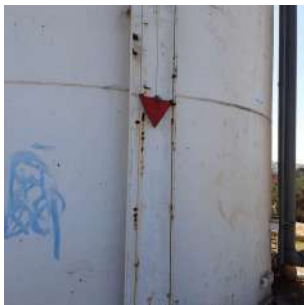
**Foto 1** - Medidor de nível do reservatório.

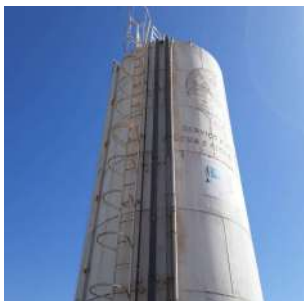
**Foto 1** - Descida do tubo extravasor.

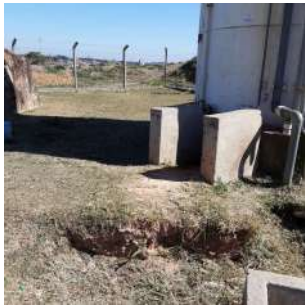
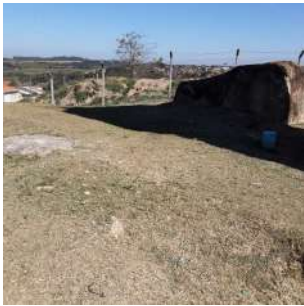
Foto 1 - Vista do interior do reservatório.

Foto 2 - Vista do interior do reservatório.

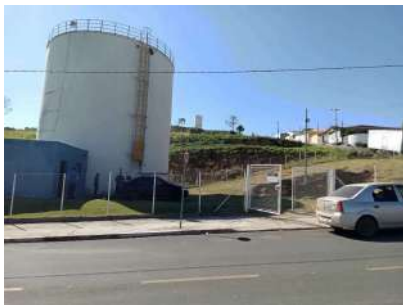
**Foto 1** - Cerca do reservatório.

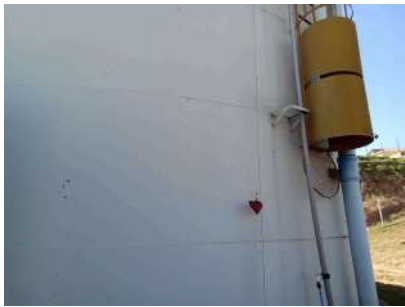
Foto 1 - Medidor de nível do reservatório.

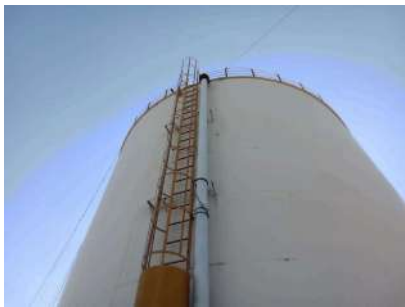
Foto 1 - Descida do tubo extravasor.

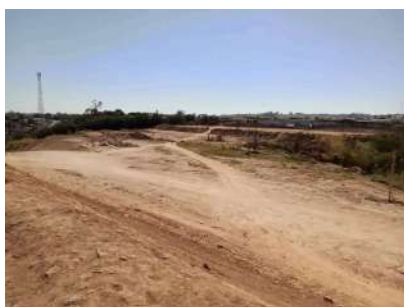
Poço temporariamente desativado devido ao recapeamento da via. Postes de energia foram removidos.

**Foto 1** - Vista geral do poço.

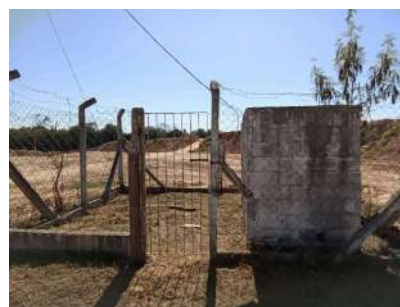
**Foto 2** - Acesso ao poço.

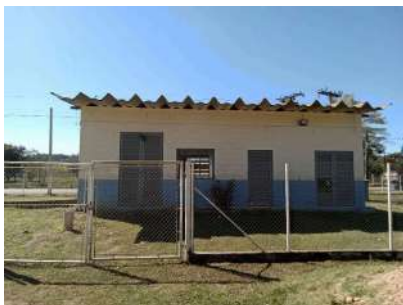
**Foto 1** - Vista geral da EEEB.

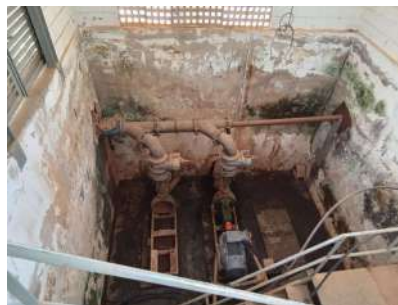
**Foto 2** - Vista do sistema de bombeamento.

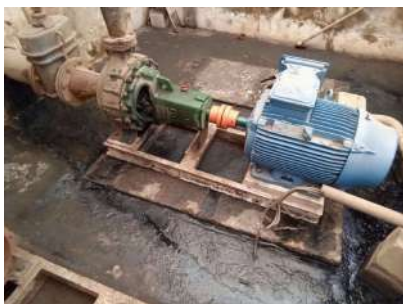
**Foto 3** - Vista da bomba de EEEB.**[EEE-7.1] - A área está devidamente cercada**

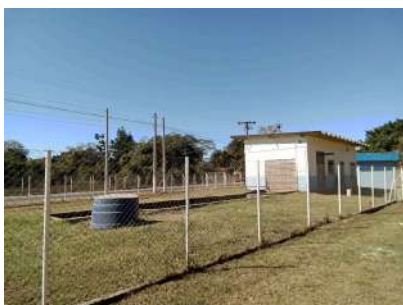
**Foto 1** - Cerca da EEEB.**[EEE-7.2] - Existência de acesso para manutenção na Estação Elevatória**

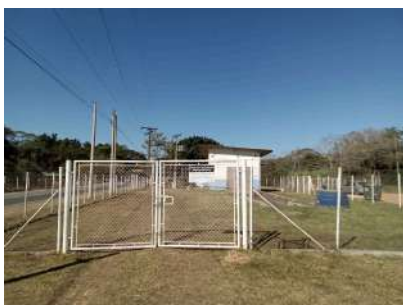
**Foto 1** - Portão de acesso à EEEB.**[EEE-7.3] - Existência de conjunto moto-bomba reserva**

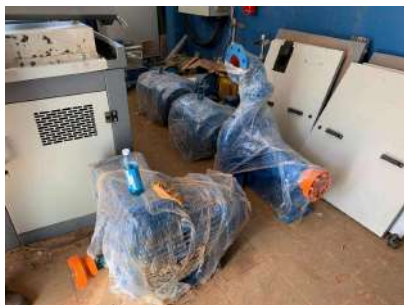
**[EEE-7.3] Observações**Armazenada na ETA  
Saúde.

Foto 1 - Motor reserva da EEEB.

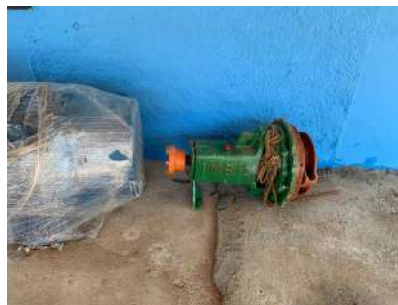
Foto 2 - Bomba reserva da EEEB.

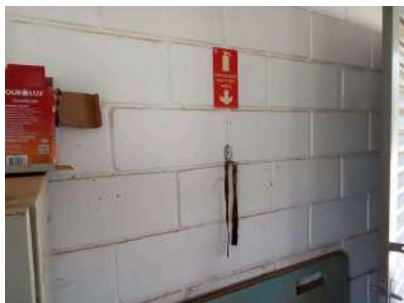
No dia da fiscalização o local não possuía extintor de incêndios. Em comprovação posterior à fiscalização, no documento "RELATÓRIO DE FISCALIZAÇÃO" do e-mail de 25/08/2023, o prestador apresentou imagem do extintor disponível no local.

Foto 1 - Local sem extintor.

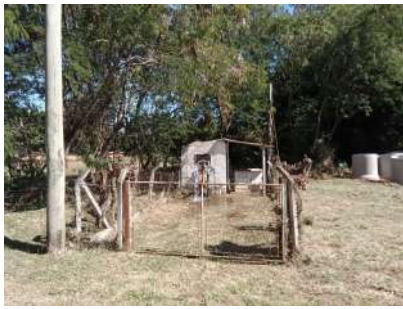
**Foto 1** - Vista geral do poço.

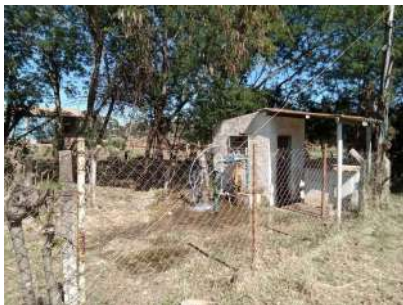
**Foto 1** - Cerca do poço.

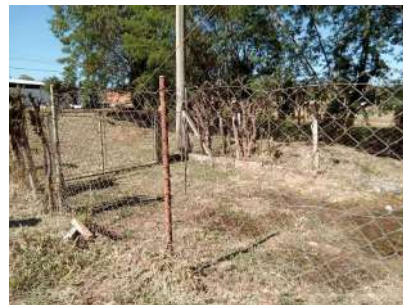
**Foto 2** - Cerca do poço.

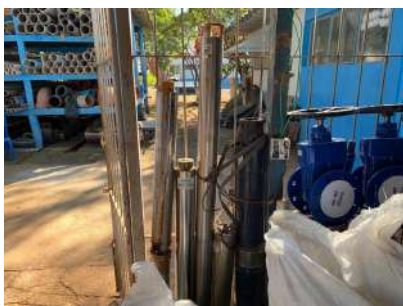
Armazenada na ETA  
Saúde.

**Foto 1** - Bombas reservas dos poços.

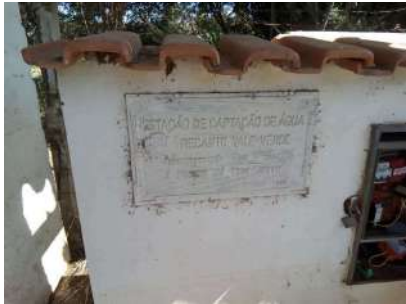
Foto 1 - Placa de identificação do poço.

[CSB-2.4] Observações Recomenda-se a  
limpeza da placa.

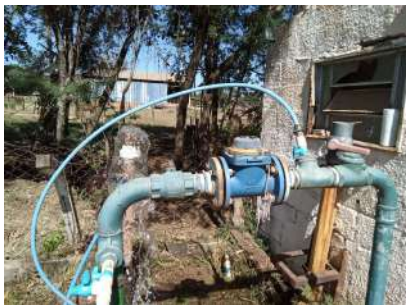
Foto 1 - Macromedidor do poço.

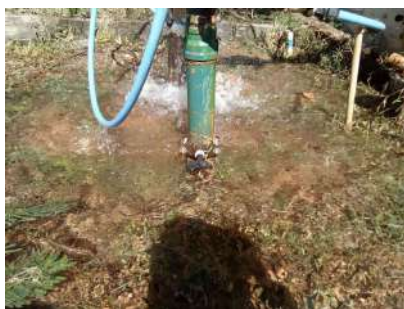
**Foto 1** - Tomada de água para coleta de água bruta do poço.

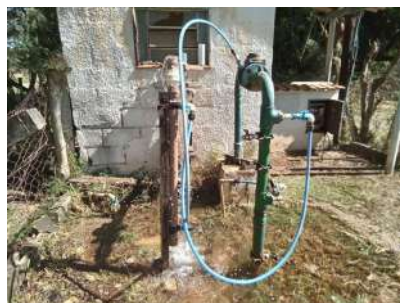
**Foto 2** - Sistema de dosagem química.

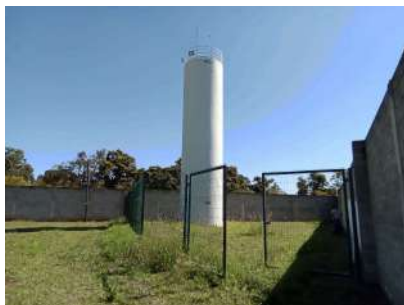
**Foto 1** - Vista geral do reservatório.

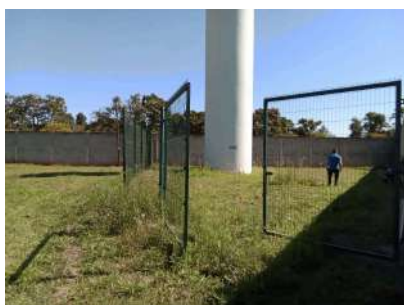
**Foto 1** - Cerca do reservatório.

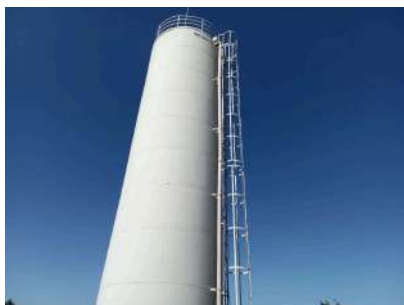
Foto 1 - Descida do tubo extravasor.

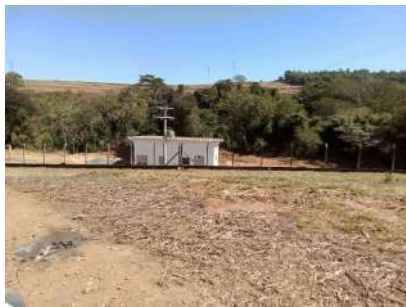
Foto 1 - Vista geral da EEEB.

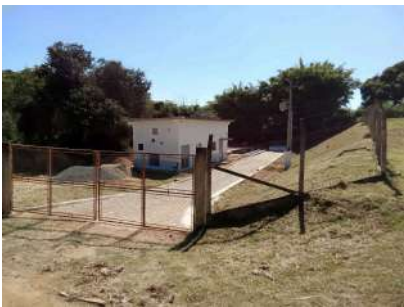
Foto 2 - Vista geral da EEEB.

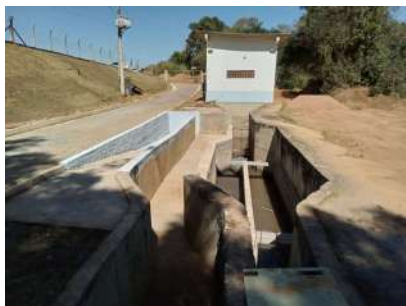
Foto 3 - Vista geral do preliminar da EEEB.

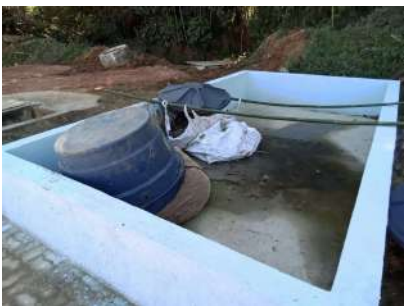
Foto 4 - Baía de contenção da EEEB.

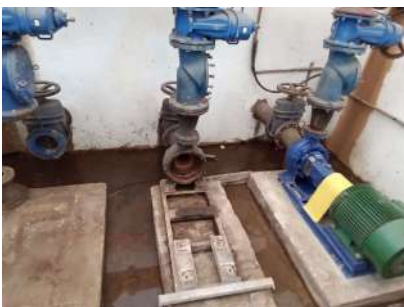
Foto 6 - Vista do sistema de bombeamento da EEEB.

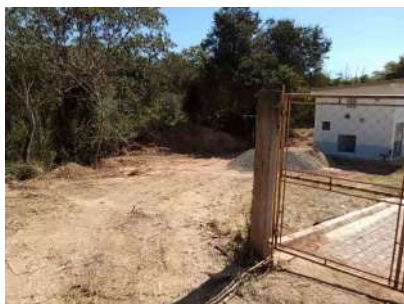
"RELATÓRIO DE FISCALIZAÇÃO" do e-mail de 25/08/2023, o prestador apresentou imagem do local com a cerca sendo instalada, mas ainda não concluída.

**Foto 1** - A EEEB está em obras de reforma e sem cerca.

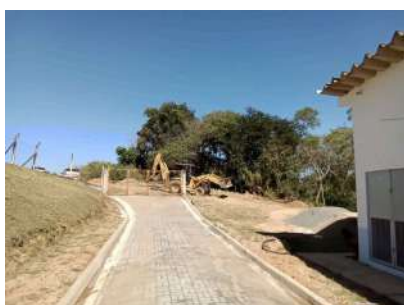
**Foto 1** - Acesso à EEEB.

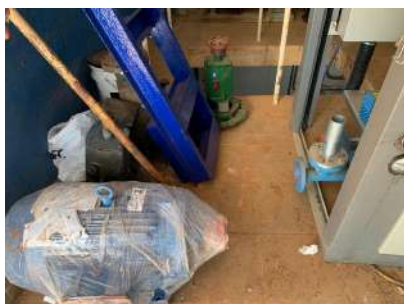
Armazenada na ETA Saudade.

**Foto 1** - Motor e bomba reserva à esquerda.
