**Relatório de Fiscalização 151/2023**

**RELATÓRIO DE FISCALIZAÇÃO TÉCNICA DOS SISTEMAS DE ÁGUA E ESGOTO DO MUNICÍPIO DE ARARAS**

PRESTADOR: SERVIÇO DE ÁGUA E ESGOTO DO MUNICÍPIO DE ARARAS - SAEMA

Americana, setembro de 2023

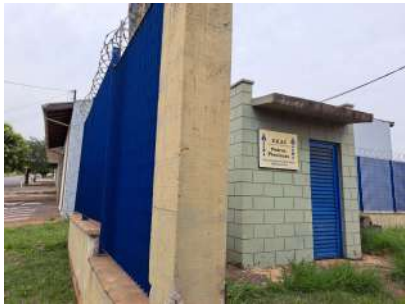
Foto 1 - Vista da EEAT Pedras Preciosas.

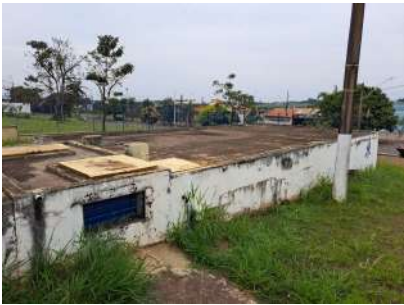
Foto 2 - Vista geral do reservatório semi-enterrado.

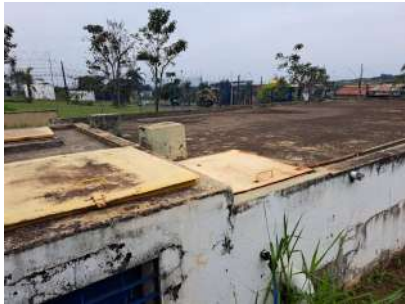
Foto 3 - Vista da cobertura do reservatório semi-enterrado.

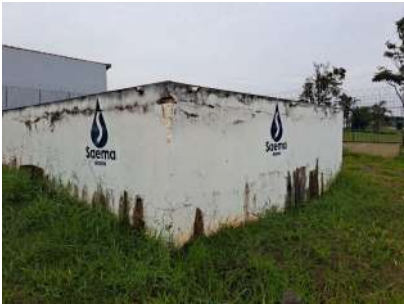
Foto 4 - Vista da lateral do reservatório semi-enterrado.

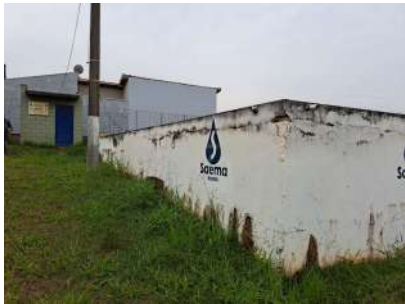
Foto 5 - Vista da lateral do reservatório semi-enterrado.

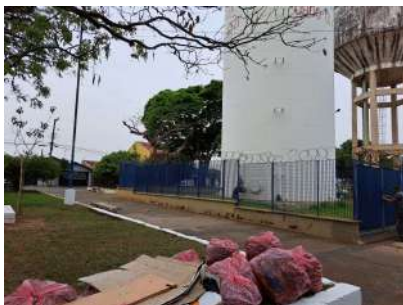
**Foto 1** - Vista da parte externa do reservatório.

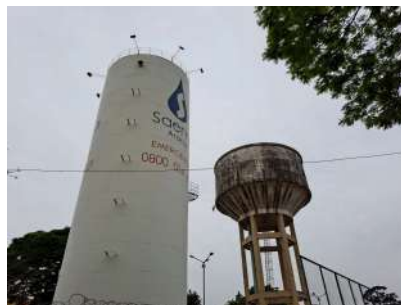
**Foto 2** - Novo reservatório elevado (aço) ao lado do antigo (concreto).

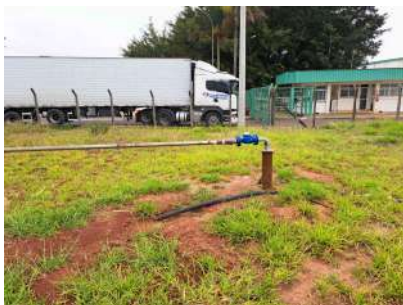
**Foto 1** - Novo Poço do Distrito Industrial V.

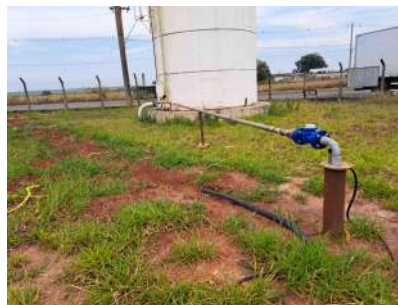
**Foto 2** - Novo Poço do Distrito Industrial V.

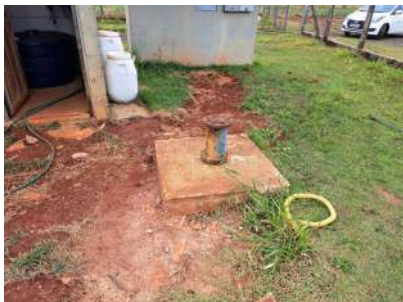
**Foto 3** - Antigo Poço do Distrito Industrial V que foi desativado.**[CSB-2.1] A área está devidamente cercada**

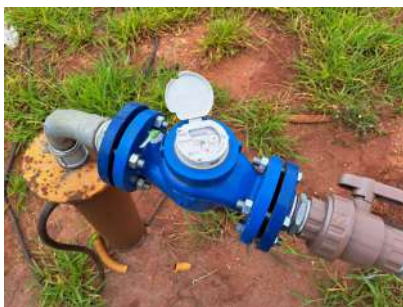
**Foto 1** - Macromedidor no cavalete do poço.

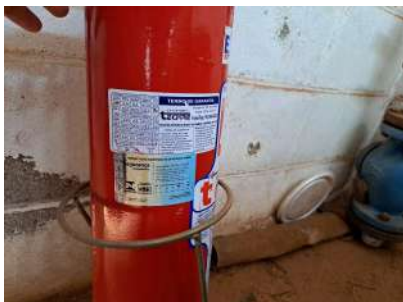
**Foto 1** - Validade do extintor.

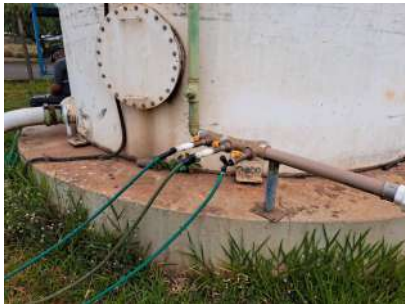
Foto 1 - Mangueiras do sistema de cloração e fluoretação.

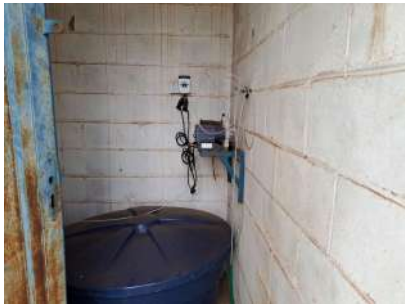
Foto 2 - Bombas dosadoras de cloro e flúor.

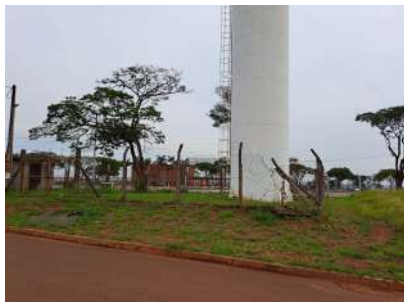
**Foto 1** - Vista geral do reservatório elevado e do poço.

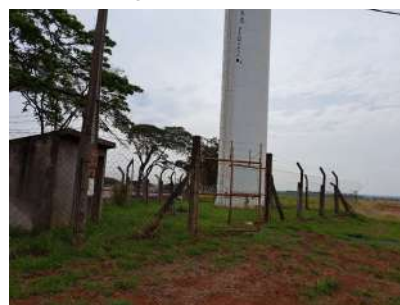
**Foto 3** - Vista geral do reservatório elevado.

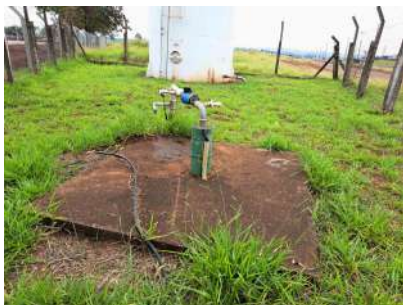
Foto 1 - Vista geral do poço.

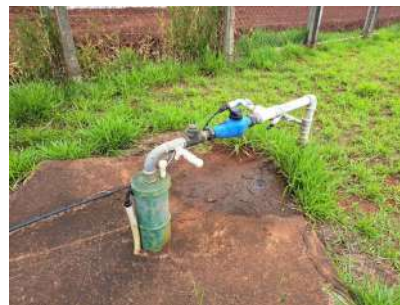
Foto 2 - Vista geral do poço.

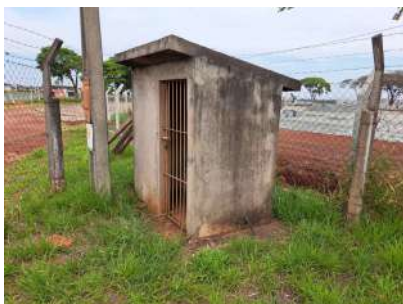
Foto 3 - Vista do abrigo dos produtos químicos e bombas dosadoras.

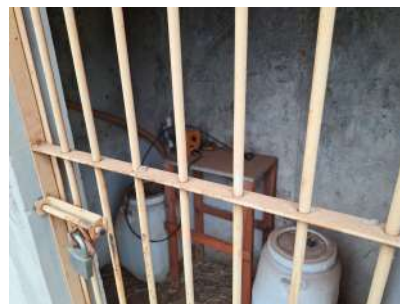
Foto 4 - Vista interna do abrigo de produtos químicos e bombas dosadoras.

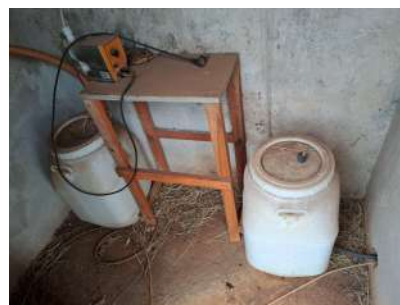
**Foto 2** - Bomba dosadora desligada e um dos tanques não acoplado.**[CSB-2.16] Produtos químicos com validade regular****N/A****[CSB-2.16] Observações**

Os produtos químicos utilizados em outros poços estão adequados, porém para este poço não está sendo feita cloração e fluoretação.

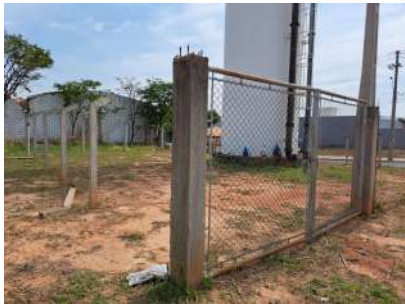
Foto 1 - Vista geral do reservatório.

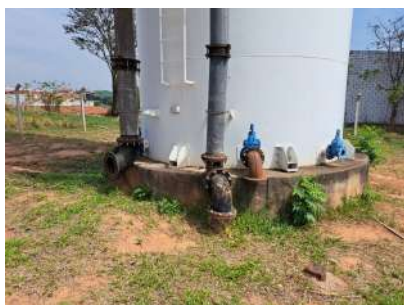
**Foto 5** - Tubulações e registros do reservatório elevado.

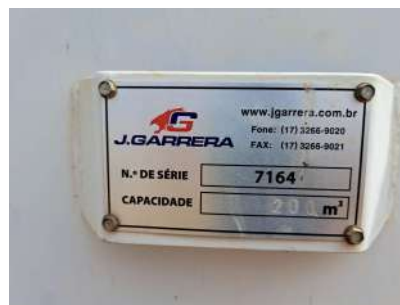
**Foto 6** - Placa de especificações técnicas do reservatório elevado.

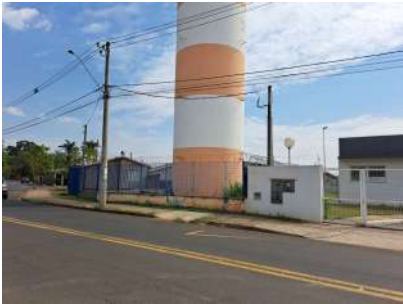
Foto 1 - Vista geral do reservatório elevado.

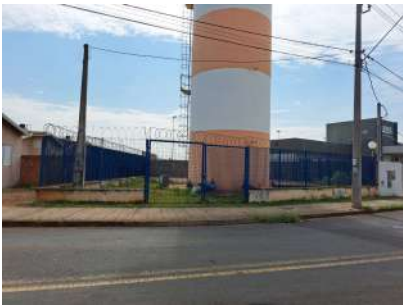
Foto 3 - Vista geral do reservatório elevado.

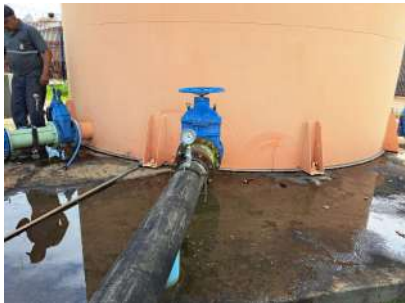
Foto 1 - Manômetro instalado na tubulação de saída do reservatório.
