**Relatório de Fiscalização 152/2023**

**RELATÓRIO DE FISCALIZAÇÃO TÉCNICA DOS SISTEMAS DE ÁGUA E ESGOTO DO MUNICÍPIO DE RAFARD**

PRESTADOR: Departamento Municipal de Água e Esgoto Élcio José Ricomini - DMAE

Americana, setembro de 2023

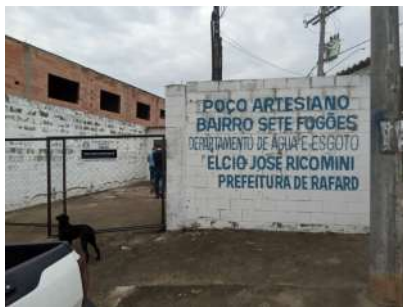
**Foto 1** - Muro e portão de acesso.

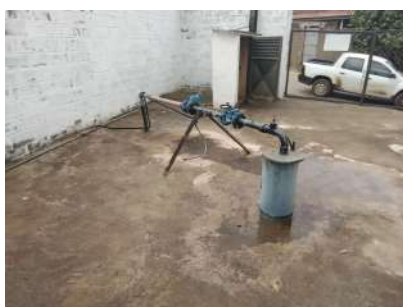
**Foto 1** - Local todo cimentado.

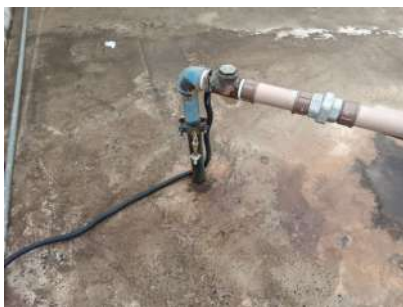
**Foto 1** - Tomada de água.

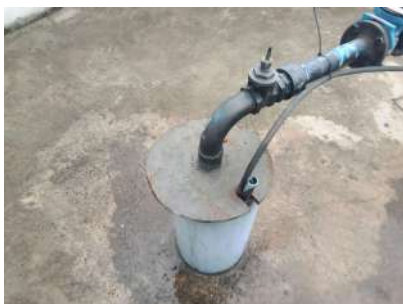
**Foto 1** - Tubo de nível do poço.

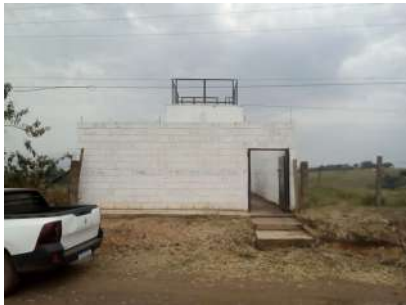
**Foto 1** - Vista geral externa do reservatório.

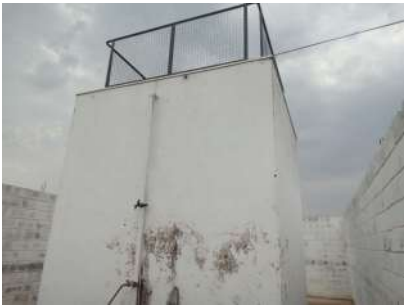
**Foto 2** - Vista geral interna do reservatório.

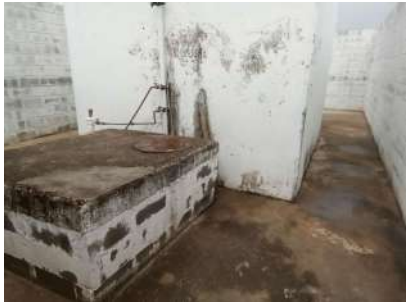
**Foto 3** - Vista geral interna do reservatório.

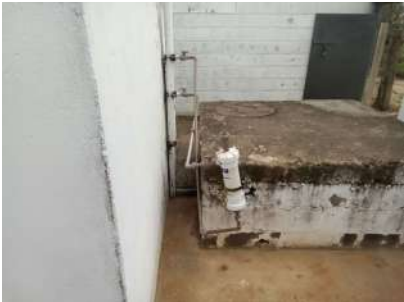
**Foto 4** - Sistema de cloração e fluoretação do poço Sete Fogões.

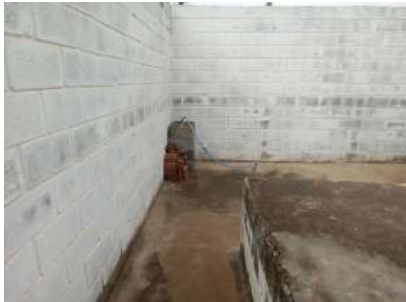
**Foto 5** - Vista geral interna do reservatório.

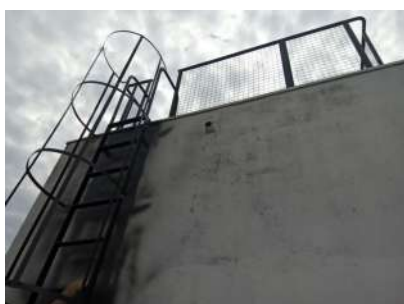
**Não Conforme**

**Foto 1** - Extravasor sem tela de proteção.

Instalar tela de proteção na saída do extravasor.

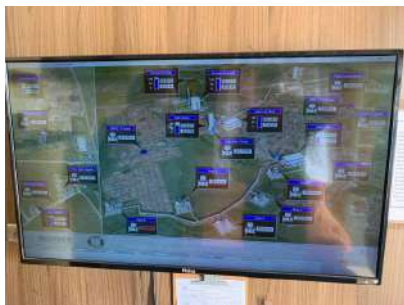
Telemetria. Vai pra CCO no recalque 2.

**Foto 1** - Painel geral do CCO.

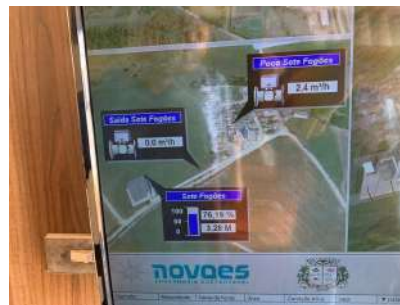
**Foto 2** - Monitoramento do reservatório.**[RES-6.12] - Reservatório possui tubo extravasor**

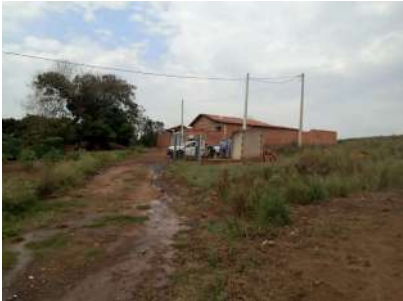
Foto 1 - Vista externa do poço.

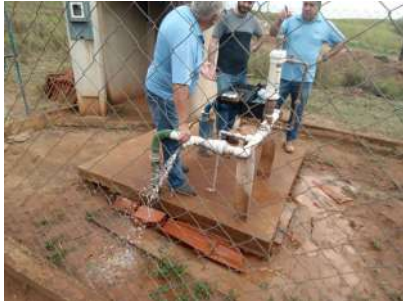
Foto 2 - Vista interna do poço.

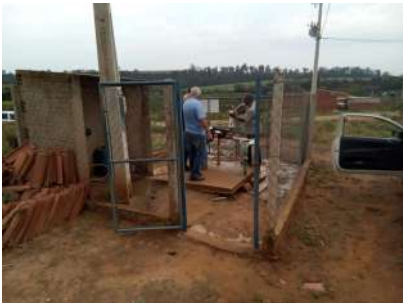
Foto 3 - Portão de acesso.

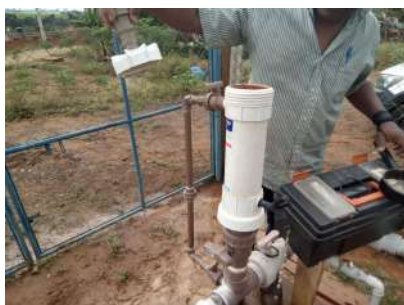
**Foto 1** - Sistema de dosagem química.

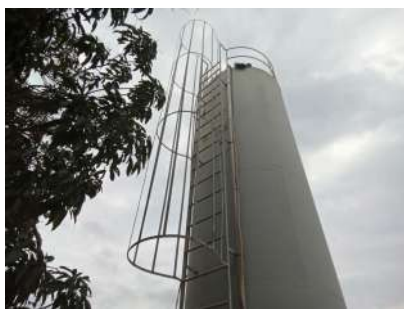
**Foto 1** - Guarda-corpo do reservatório.

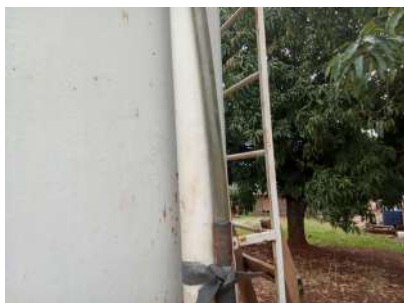
**Foto 3** - Mangueira suja com obstrução visual.

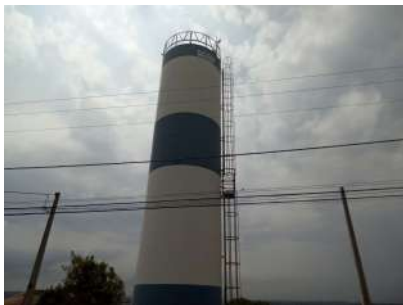
Foto 1 - Vista geral do reservatório.

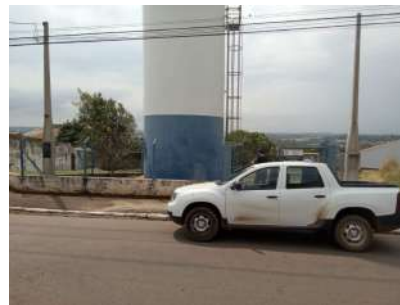
Foto 2 - Vista geral do reservatório.

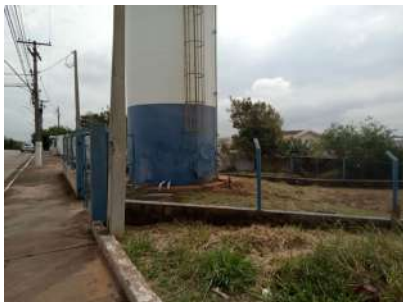
Foto 1 - Cerca do reservatório.

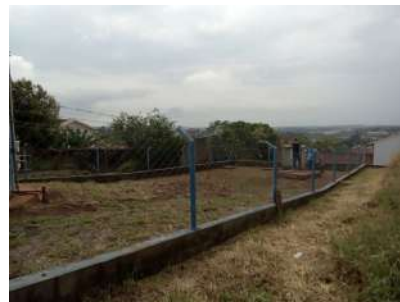
Foto 2 - Cerca do reservatório.

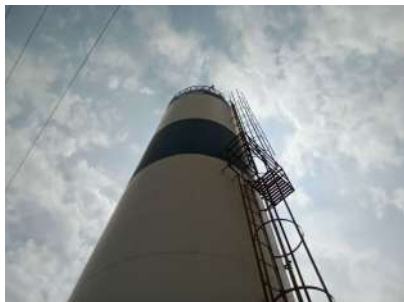
**Foto 1** - Guarda-corpo do reservatório.**[RES-6.7] - Existência de para-raios em reservatórios elevados**

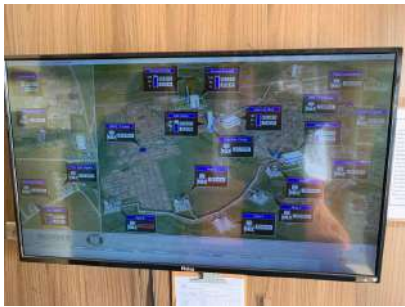
Telemetria no CCO do recalque 2.

Foto 1 - Painel geral do CCO.

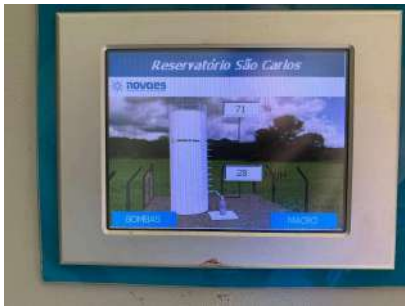
Foto 2 - Monitoramento do reservatório.

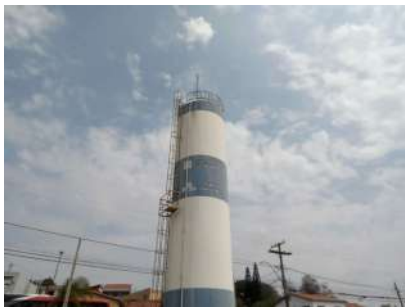
Foto 1 - Tubo extravasor do reservatório.

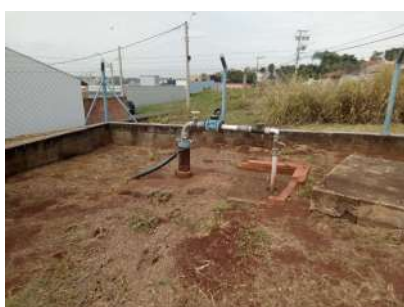
Foto 1 - Cerca do poço.

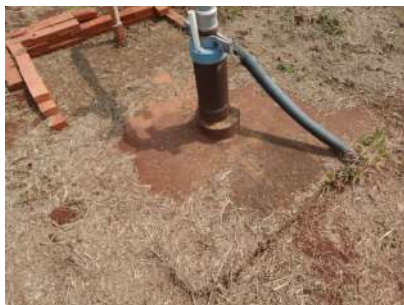
**Foto 1** - Laje de proteção.

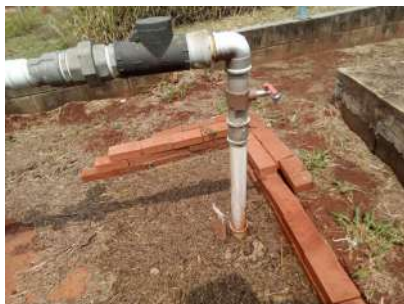
**Foto 1** - Tomada de água.

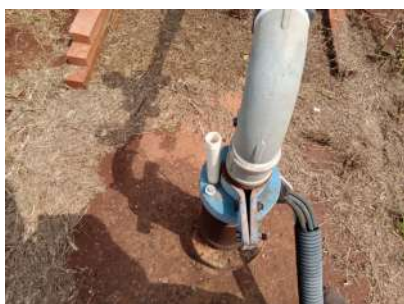
**Foto 1** - Tubo de nível do poço.

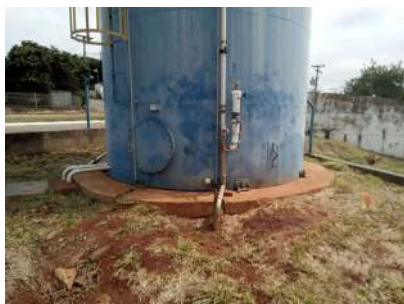
**Foto 1** - Sistema de dosagem química na entrada do reservatório.

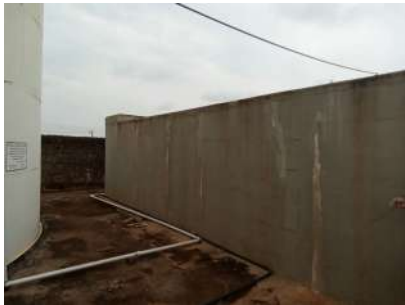
Foto 1 - Vista geral do reservatório.

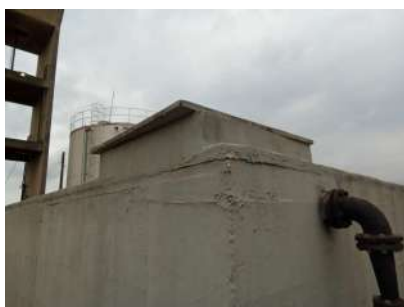
**Foto 1** - Tampa de inspeção do reservatório.

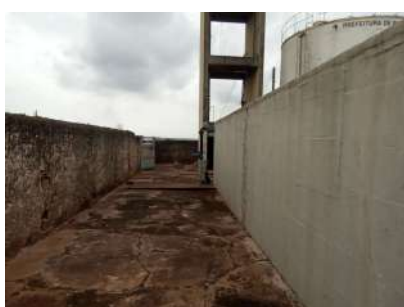
**Foto 1** - Extravasador do reservatório.

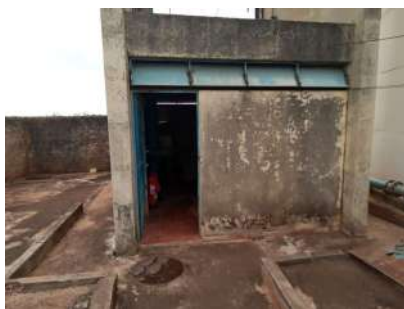
**Foto 1** - Vista externa da EEAT.

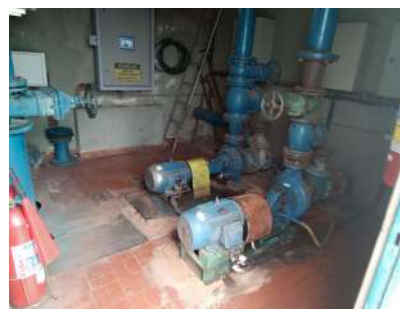
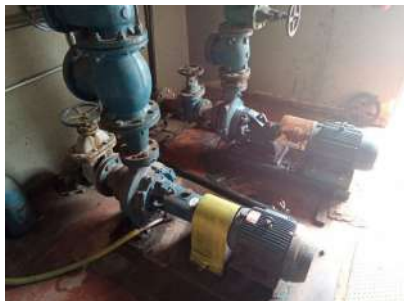
**Foto 2** - Sistema de bombeamento da EEAT.

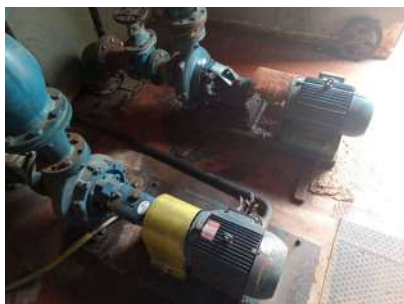
**Foto 1** - Dois conjuntos moto bomba fucionando  
alternadamente.

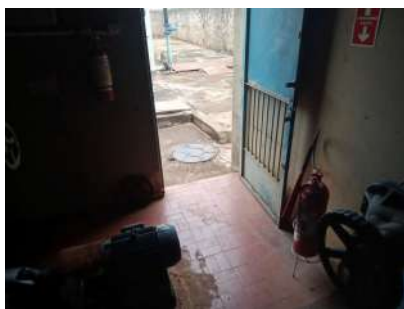
**Foto 1** - Dois extintores de incêndio.

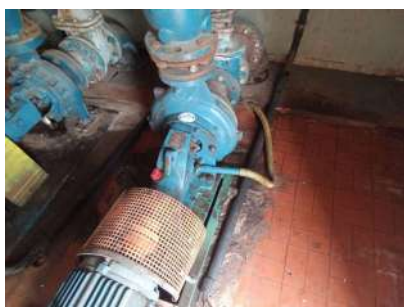
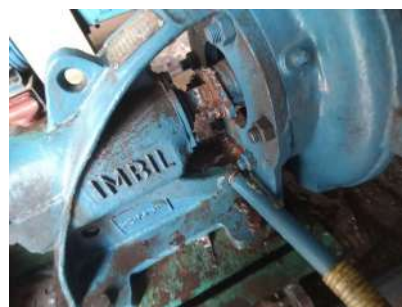
**Foto 1** - Drenagem da bomba 1.

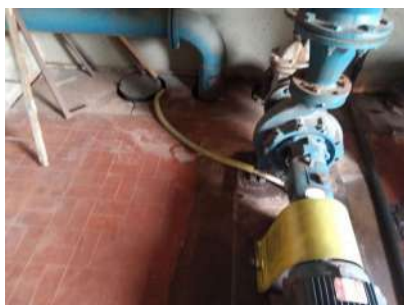
**Foto 3** - Drenagem da bomba 2.

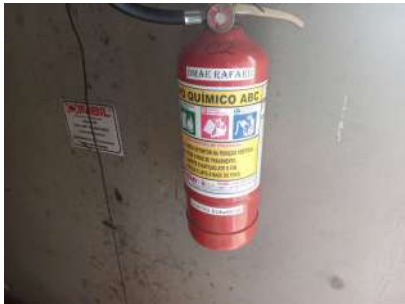
Foto 2 - Extintor de pó químico.

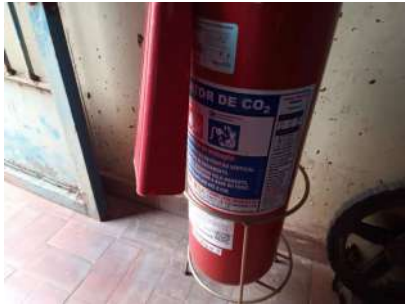
Foto 3 - Extintor de CO2.
