**Relatório de Fiscalização 166/2023**

**RELATÓRIO DE FISCALIZAÇÃO TÉCNICA DOS SISTEMAS DE ÁGUA E ESGOTO DO MUNICÍPIO DE  
ENGENHEIRO COELHO**

PRESTADOR: SERVIÇO DE ÁGUA E ESGOTO DE ENGENHEIRO COELHO (SAEEC)

Verificação de Não Conformidades nos sistemas de água e esgoto

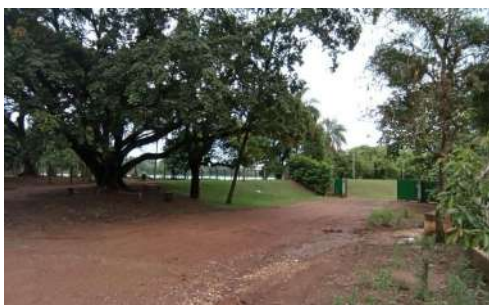
Foto 1 - Vista da captação.

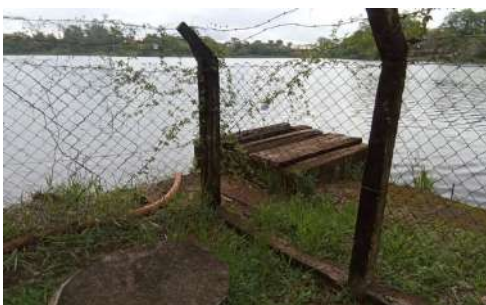
Foto 2 - Vista da captação.

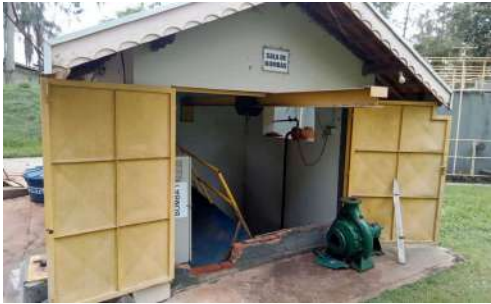
Foto 1 - Vista externa da EEAT.

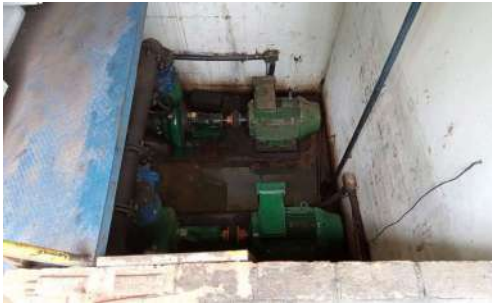
Foto 2 - Vista interna da EEAT.

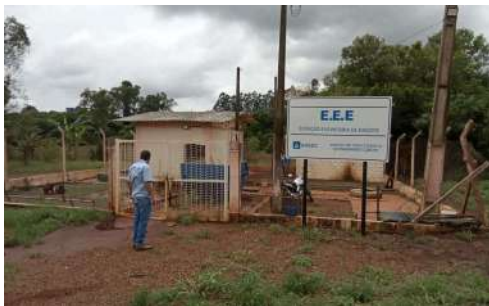
**Foto 1** - Vista externa da EEE.

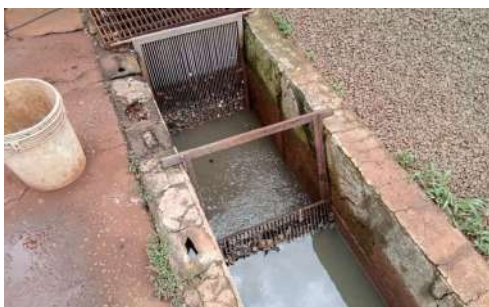
**Foto 3** - Sistema de gradeamento.

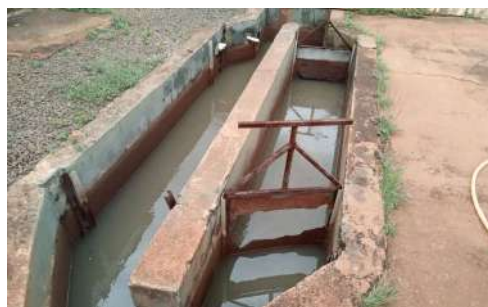
**Foto 4** - Caixa de areia.

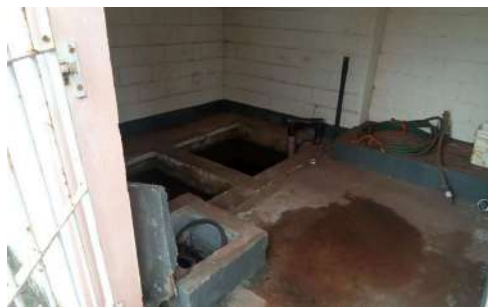
**Foto 6** - Casa de bombas.

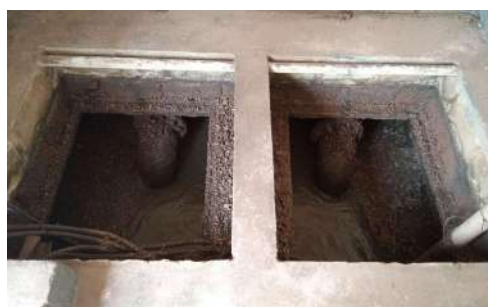
**Foto 7** - Poço de sucção.

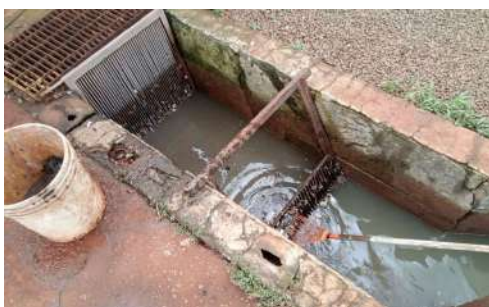
**Foto 8** - Remoção do material retido nas grades.

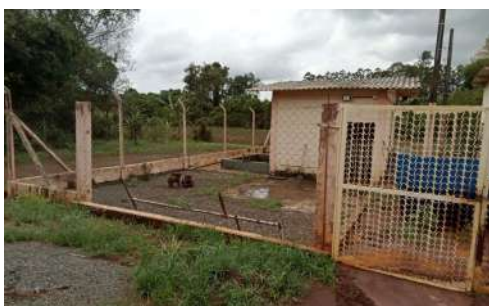
**Foto 1** - Cercamento da área.

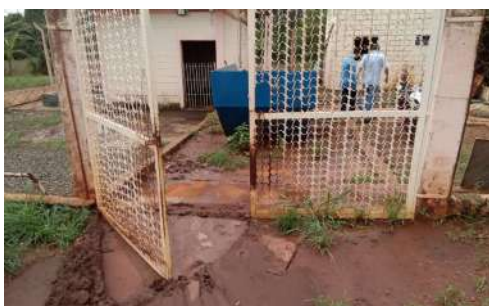
**Foto 1** - Portão de acesso.

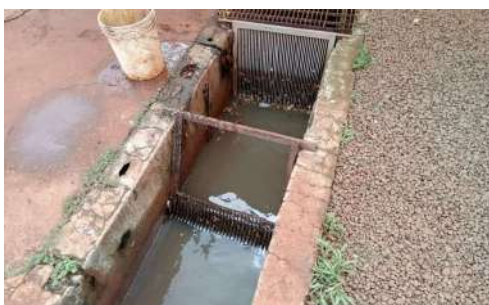
Foto 1 - Sistema de gradeamento.

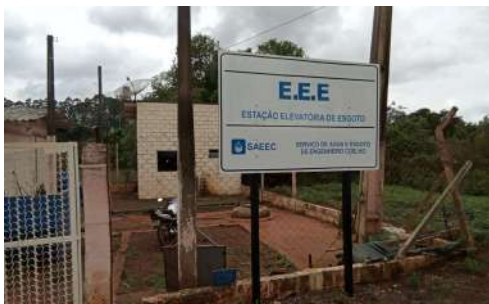
Foto 1 - Placa de identificação do local.

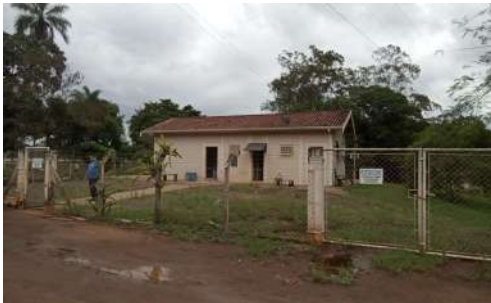
Foto 1 - Vista externa da ETA.

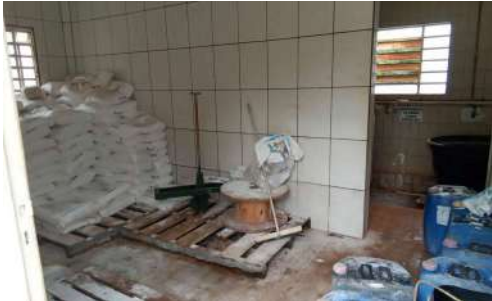
Foto 4 - Estoque de produtos químicos.

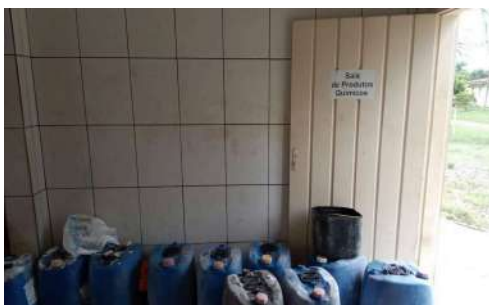
**Foto 5** - Sala de produtos químicos.

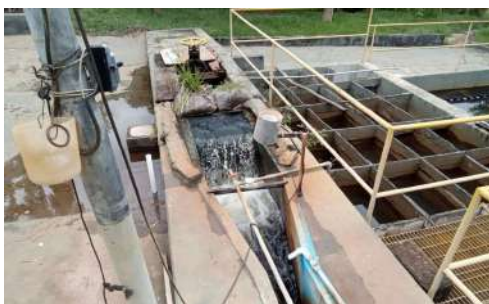
**Foto 9** - Chegada da água bruta.

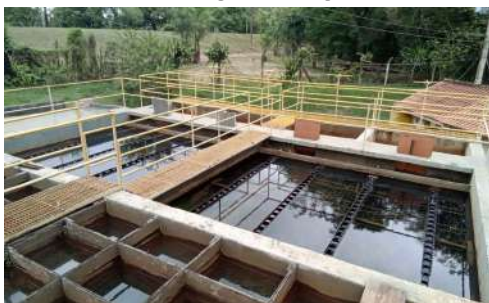
**Foto 11** - Sistema de decantação.

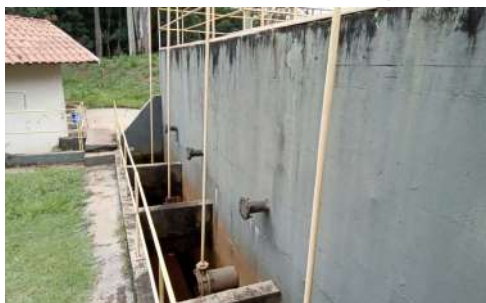
**Foto 12** - Parede externa dos filtros.

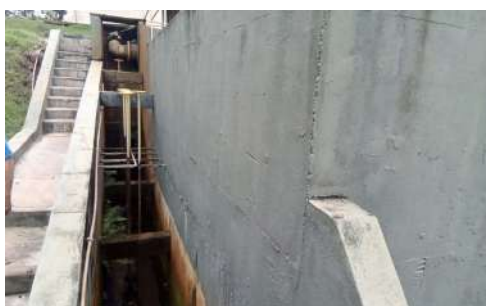
**Foto 14** - Parede lateral dos decantadores.

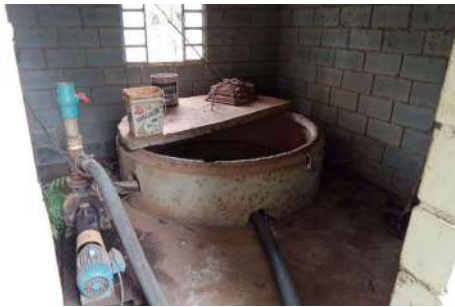
Foto 16 - Poço de acúmulo de lodo.

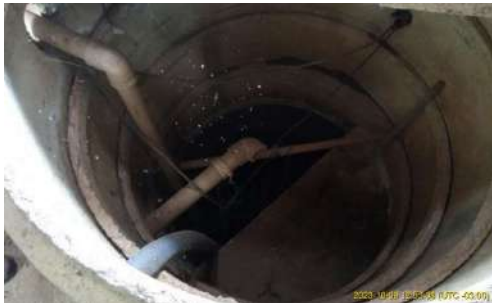
Foto 17 - Interior do poço de acúmulo de lodo.

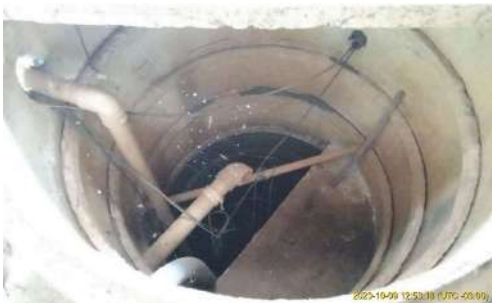
Foto 18 - Interior do poço de acúmulo de lodo.

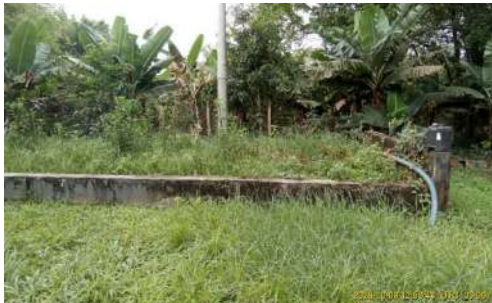
Foto 19 - Sistema de secagem de lodo parado.

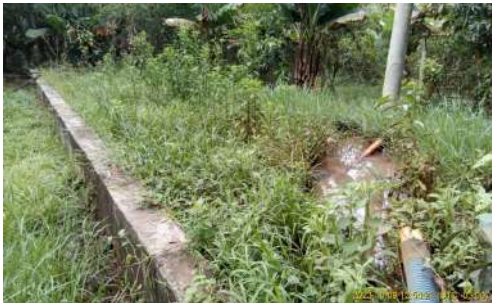
Foto 20 - Sistema de secagem de lodo parado.

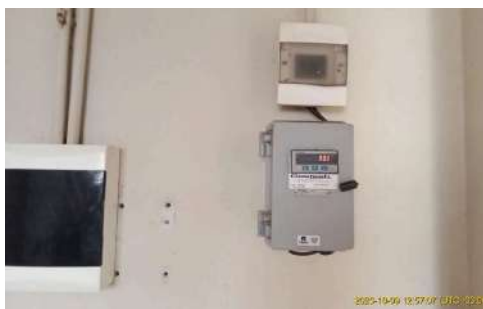
**Foto 2** - Pannel de identificação da vazão.

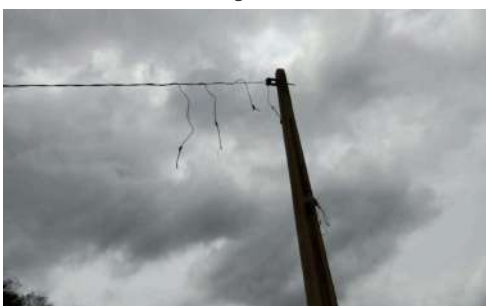
**Foto 9** - Cabeamento elétrico das dosadoras de hipoclorito furtado.

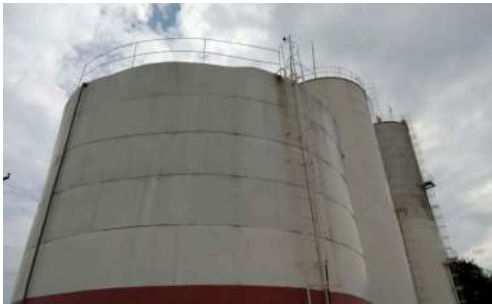
Foto 2 - Vista do reservatório.

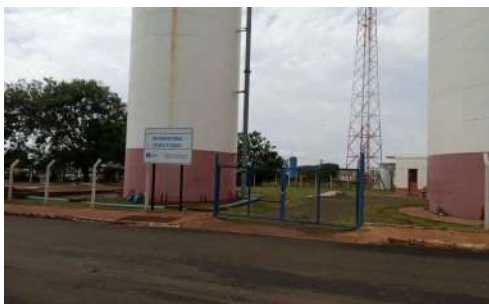
**Foto 1** - Identificação da área de reservação.

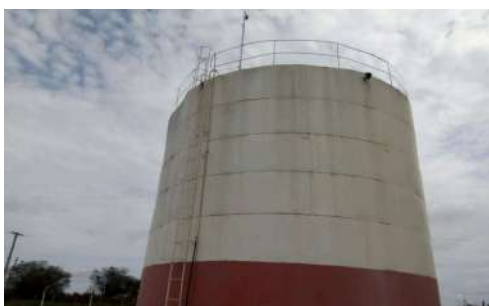
**Foto 1** - Guarda-corpo do reservatório.

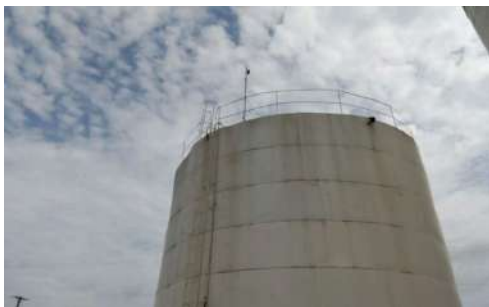
**Foto 1** - Captor Franklin do reservatório.

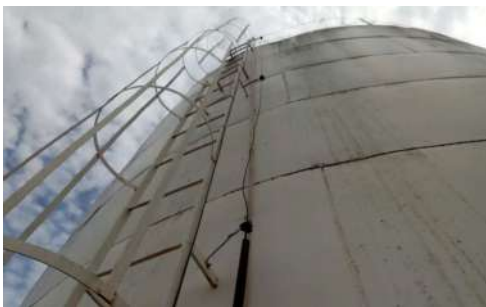
**Foto 2** - Descida do cabeamento do SPDA.

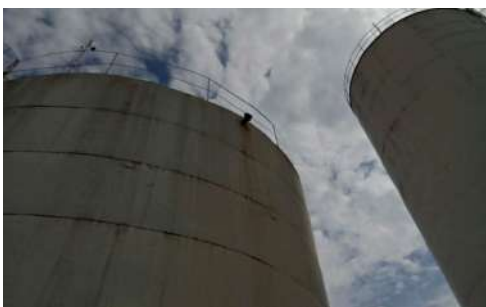
**Foto 1** - Tela de proteção no extravasor.

**Foto 2** - Tela de proteção no extravasor.

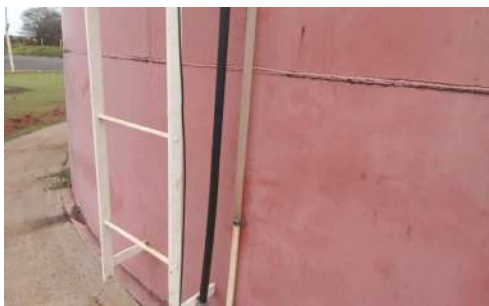
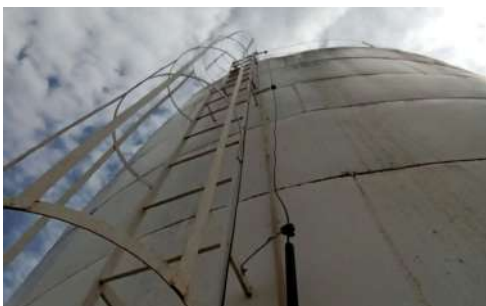
**Foto 1** - Mangueira de medição de nível.

**Foto 2** - Mangueira de medição de nível.

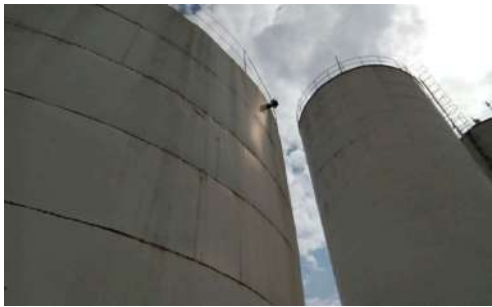
Foto 1 - Extravaseiro do reservatório.

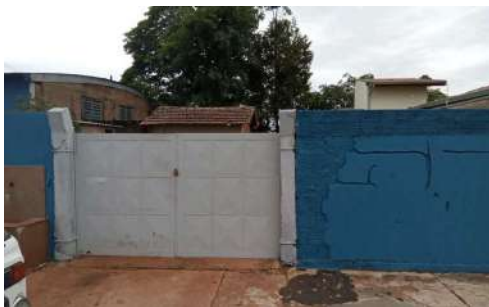
Foto 1 - Vista do acesso ao poço.

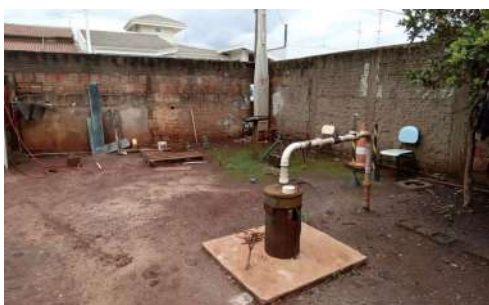
Foto 1 - Muro de carcamento.

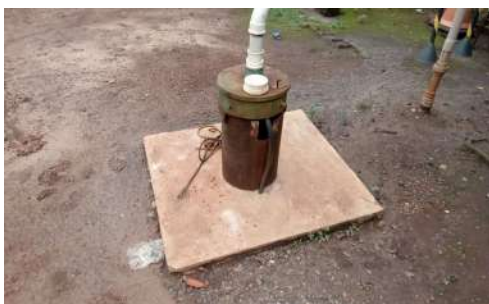
Foto 1 - Laje de proteção.

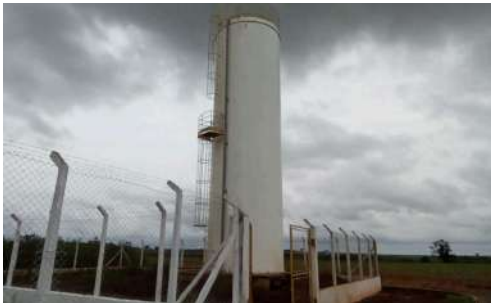
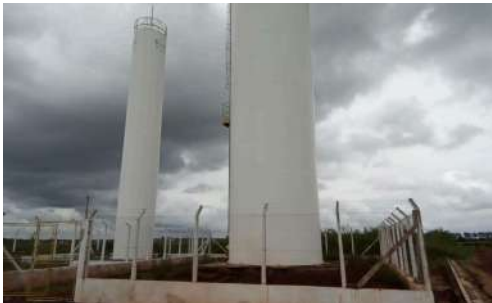
Foto 1 - Vista geral do reservatório.

Foto 2 - Vista geral do reservatório.

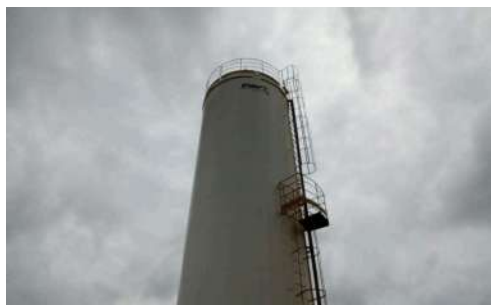
**Foto 1** - Vista do guarda-corpo.

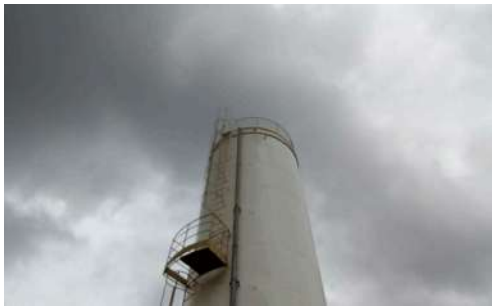
Foto 1 - Tela de proteção no extravasor.

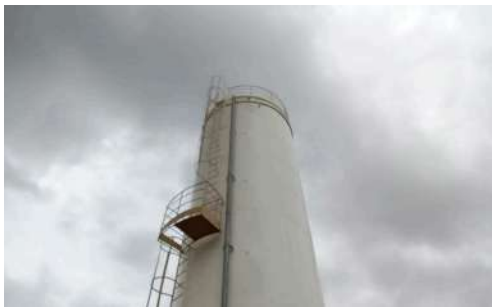
Foto 1 - Tubo extravasor do reservatório.

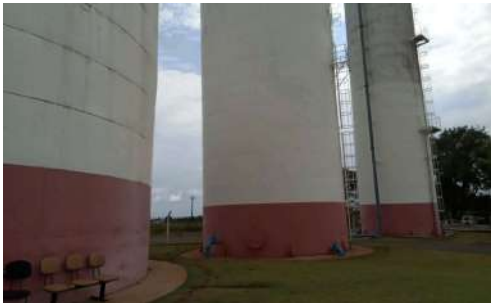
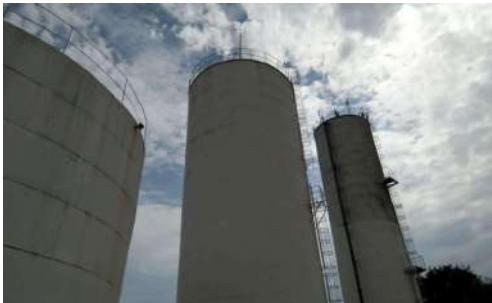
Foto 1 - Vista geral do reservatório (meio).

Foto 2 - Vista geral do reservatório (meio).

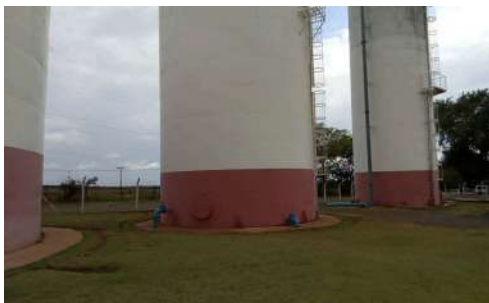
**Foto 1** - Vista do guarda-corpo.

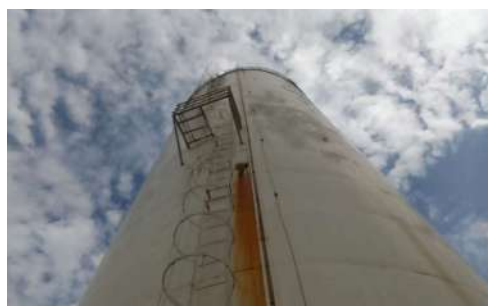
**Foto 2** - Descida do cabeamento do SPDA.
