**Relatório de Fiscalização 173/2023**

**RELATÓRIO DE FISCALIZAÇÃO TÉCNICA DOS SISTEMAS DE ÁGUA E ESGOTO DO MUNICÍPIO DE PEDREIRA**

PRESTADOR: SERVIÇO AUTÔNOMO DE ÁGUA E ESGOTO DE PEDREIRA - SAAE

Americana, Novembro de 2023

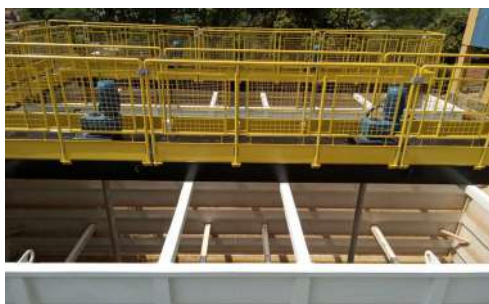
**Foto 6** - Detalhe do sistema de centrifugação.

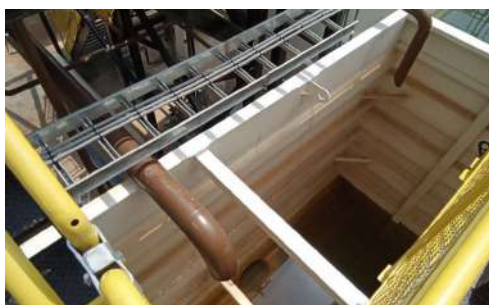
**Foto 8** - Futura caixa de recepção do lodo das ETAs.

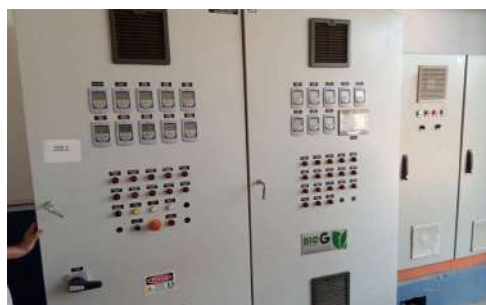
**Foto 9** - Dosagem dos produtos químicos.

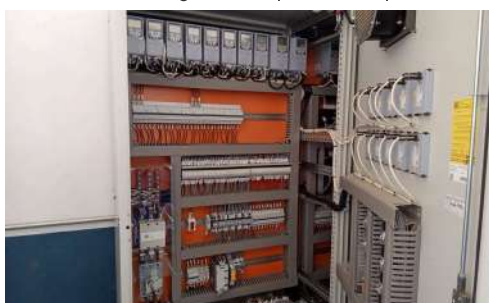
**Foto 10** - Paineleletrico do sistema.

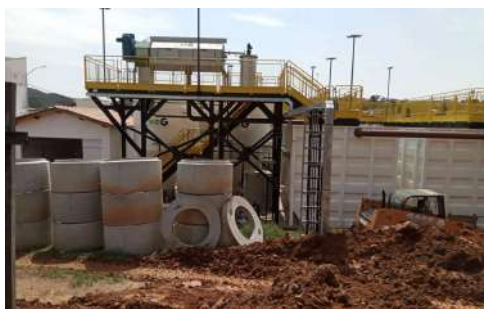
**Foto 13** - Casa de química: sistema dosador.

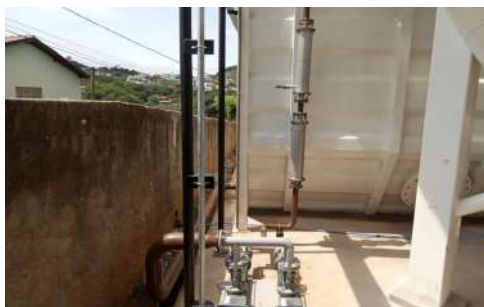
**Foto 15** - Sistema de bombeamento do lodo sedimentado.

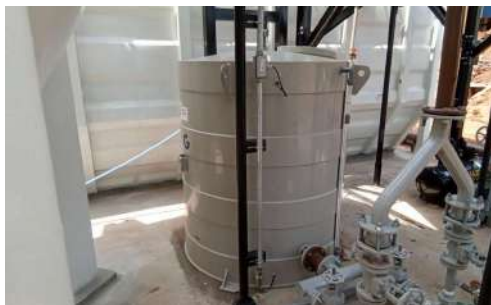
**Foto 16** - Sistema de bombeamento do lodo equalizado.

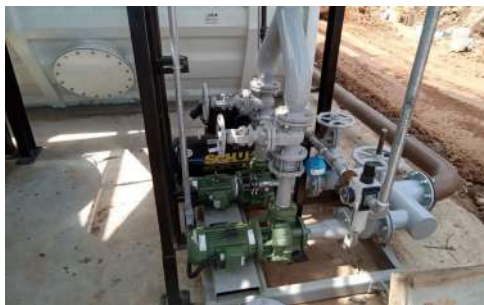
**Foto 17** - Detalhe do sistema de tratamento.

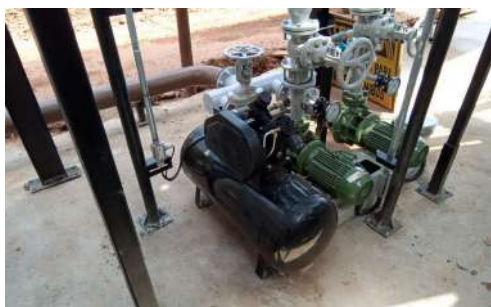
**Foto 18** - Detalhe do compressor e sistema de bombeamento.

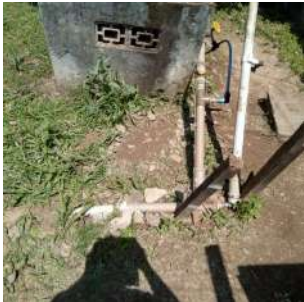
Foto 1 - Linha de recalque do booster.

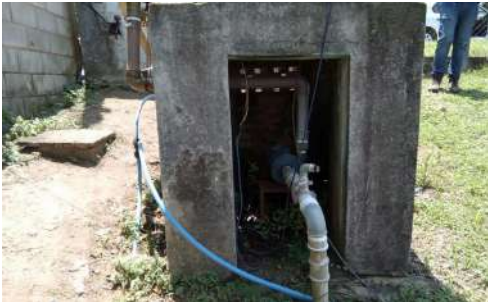
Foto 2 - Booster que substitui o reservatório.

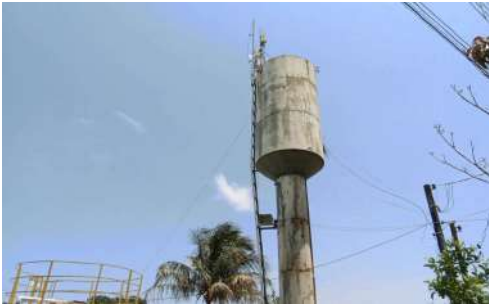
| [RES-6.0] Observações | Fiscalização de atendimento ao CAC 28/2019. Reservatório desativado. |

Foto 6 - Vista geral do reservatório desativado.

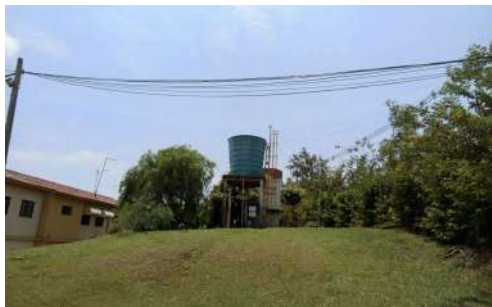
Foto 1 - Vista geral do reservatório.

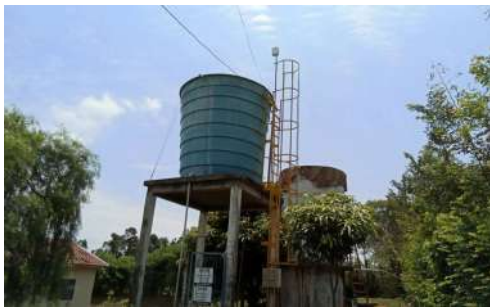
Foto 2 - Vista geral do reservatório.

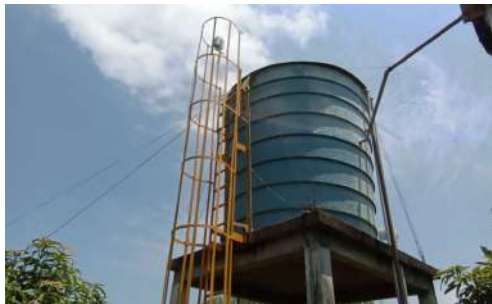
Foto 3 - Guarda-corpo do reservatório.

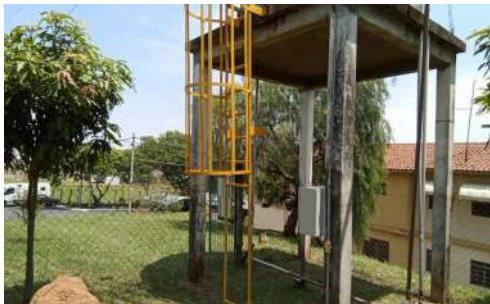
Foto 4 - Guarda-corpo do reservatório.

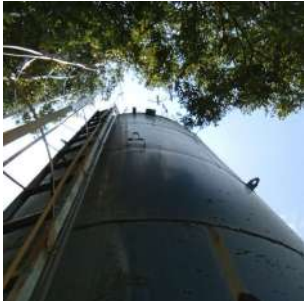
Foto 5 - Tela de proteção no extravasor.

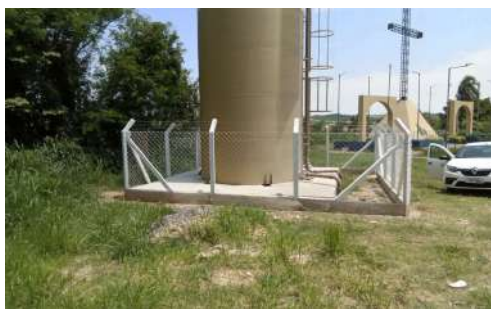
Alambrado finalizado. Instalar portão de acesso ao reservatório.

Foto 1 - Cerca do reservatório.

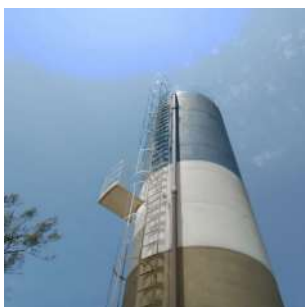
Foto 1 - Guarda-corpo do reservatório.

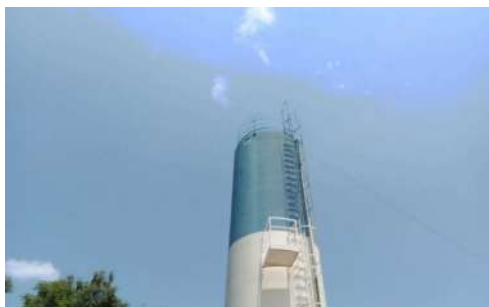
**Foto 1** - Tubo extravasor do reservatório.

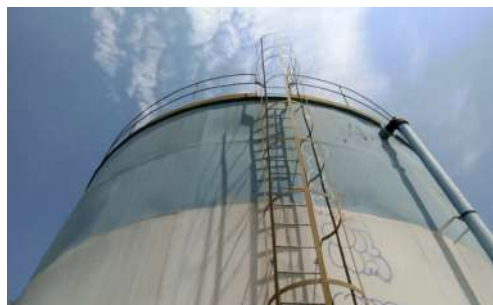
Foto 1 - Guarda-corpo do reservatório.
