## Relatório de Fiscalização

### RELATÓRIO DE FISCALIZAÇÃO TÉCNICA DOS SISTEMAS DE ÁGUA E ESGOTO DO MUNICÍPIO DE ITIRAPINA

PRESTADOR: DIVISÃO DE ÁGUA E ESGOTO - DAE (PREFEITURA)

Verificação de Não Conformidades

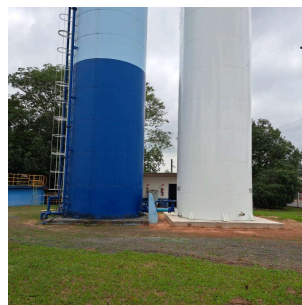
**Foto 2** - Vista dos dois reservatórios elevados da Rua Cinco.

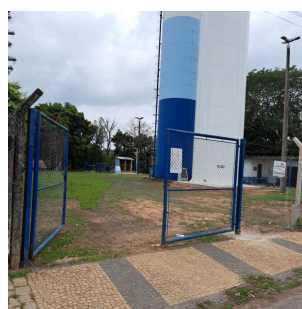
**Foto 3** - Vista externa dos dois reservatórios elevados da Rua Cinco.

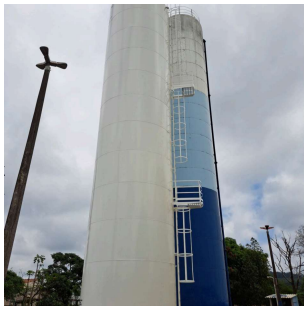
**Foto 4** - Vista dos dois reservatórios elevados da Rua Cinco.

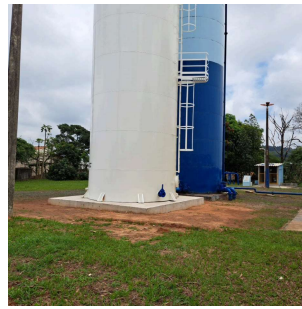
**Foto 5** - Vista da base dos dois reservatórios elevados da Rua Cinco.

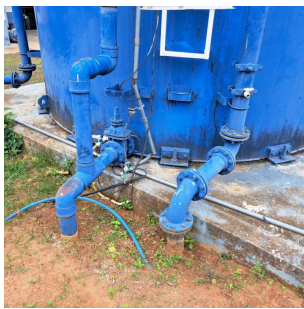
**Foto 3** - Aterramento do SPDA do antigo reservatório.

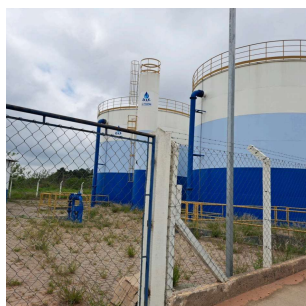
**Foto 1** - Vista externa da área do Poço e dos Reservatórios Jardim do Sol.

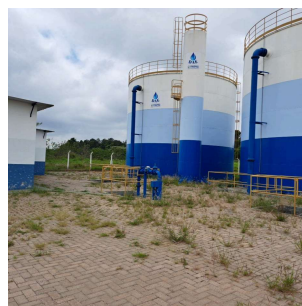
**Foto 2** - Vista do Poço e dos Reservatórios Jardim do Sol.

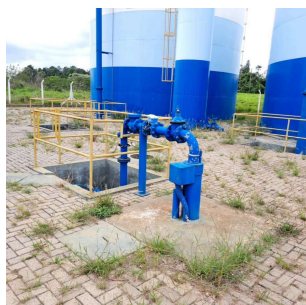
**Foto 3** - Poço Jardim do Sol.

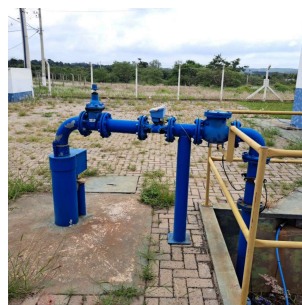
**Foto 4** - Poço Jardim do Sol.

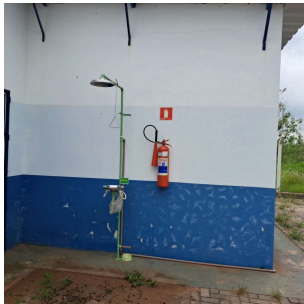
**Foto 1** - Extintor de incêndio ao lado do chuveiro de emergência.

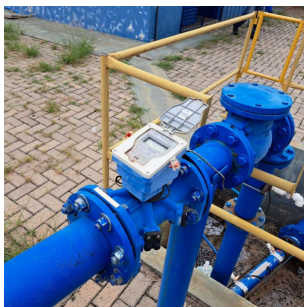
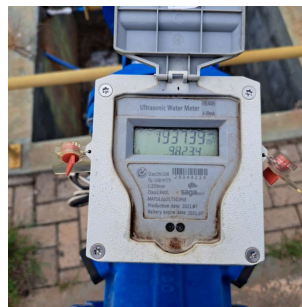
**Foto 1** - Macromedidor no cavalete do poço.

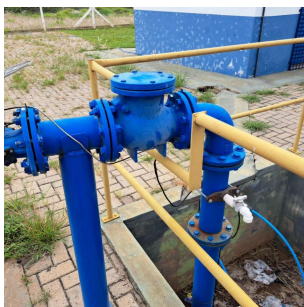
**Foto 1** - Local de tomada de água bruta.

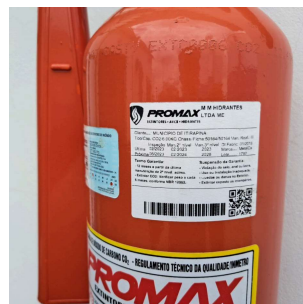
**Foto 1** - Validade do extintor de incêndio vigente.

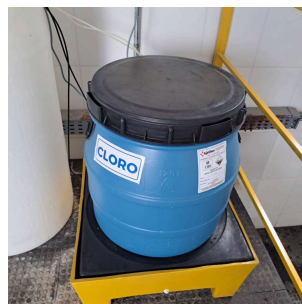
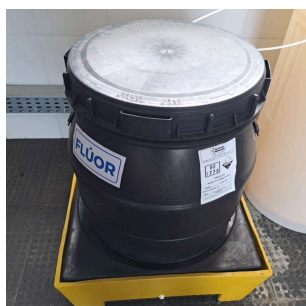
**Foto 1** - Abrigo dos produtos químicos dentro da EEAT Jardim do Sol ao lado.

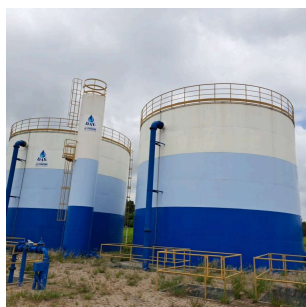
**Foto 1** - Vista geral dos 3 reservatórios.

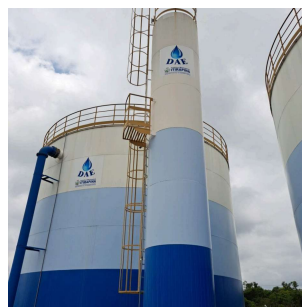
**Foto 2** - Vista do reservatório pulmão (menor volume) e um dos de maior volume.

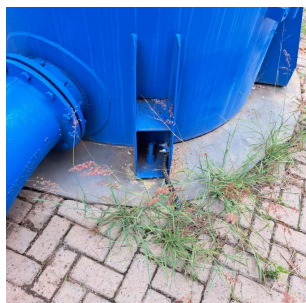
**Foto 3** - Aterramento do SPDA.

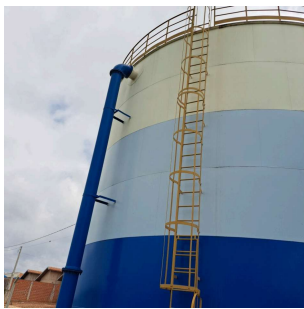
**Foto 4** - Guarda-corpo da escada marinheiro e tubo extravasor de um dos reservatório maiores.

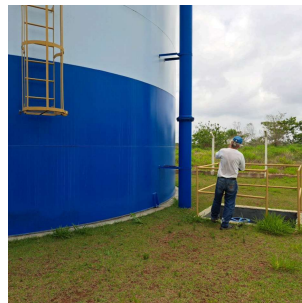
**Foto 7** - Guarda-corpo da escada marinheiro e tubulação de chegada de água vinda do res. pulmão. Ao lado está o poço com registros para manobra.vatório maiores.

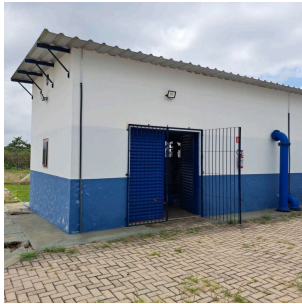
**Foto 1** - Vista externa da EEAT.

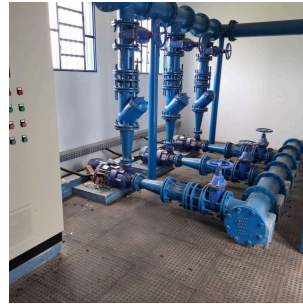
**Foto 2** - Vista interna da EEAT, com 3 conjuntos motobomba (2+1R).

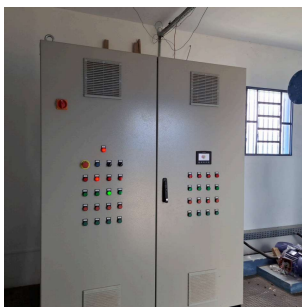
**Foto 3** - Painel elétrico da EEAT.

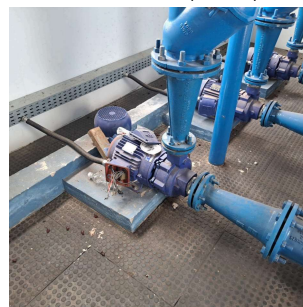
**Foto 4** - Primeiro conjunto motobomba (próximo ao painel elétrico)

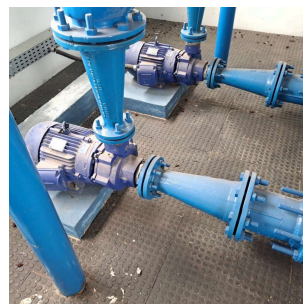
**Foto 6** - Segundo conjunto motobomba (situado no meio)

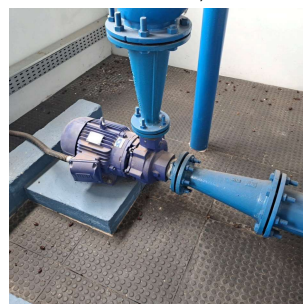
**Foto 8** - Terceiro conjunto motobomba (o mais distante do painel elétrico)

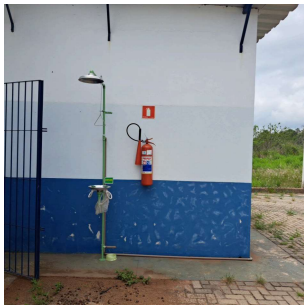
[EEA-4.4] - Ausência de extintor de incêndio

Conforme

**Foto 1** - Extintor de incêndio na área externa da EEAT e ao lado do chuveiro de emergência.

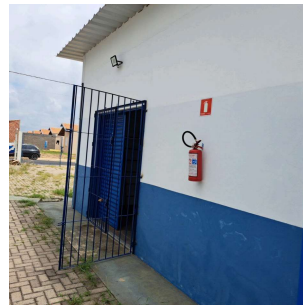
**Foto 2** - Extintor de incêndio próximo à entrada da EEAT.

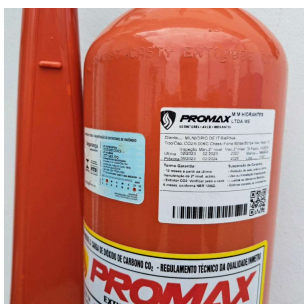
[EEA-4.9] - Extintor de incêndio com validade expirada

Conforme

**Foto 1** - Validade de um dos extintores da EEAT.

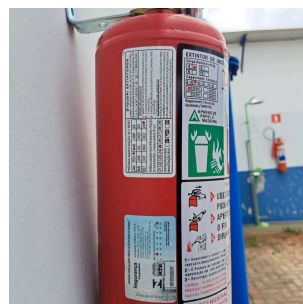
**Foto 2** - Validade do extintor da entrada da EEAT.

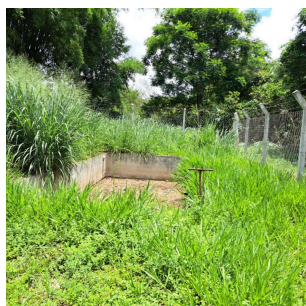
**Foto 3** - Tanque pulmão da EEEB.

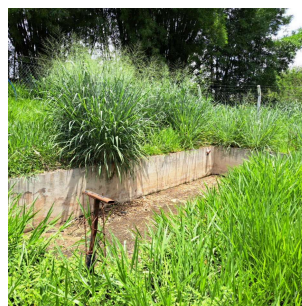
**Foto 4** - Tanque pulmão da EEEB.

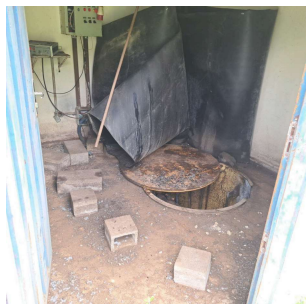
**Foto 5** - Vista interna da EEEB, com detalhe para o painel elétrico e o poço onde está a bomba de recalque.

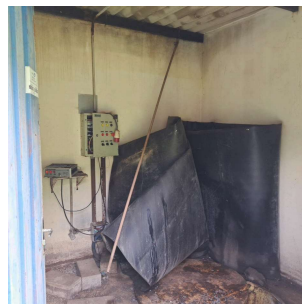
**Foto 6** - Vista interna da EEEB, com detalhe para o painel elétrico.

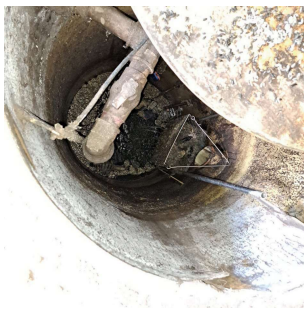
**Foto 7** - Vista interna do poço de chegada do esgoto e da bomba de recalque.
