**Relatório de Fiscalização** 188/2023

FISCALIZAÇÃO NOS SISTEMAS DE ÁGUA E ESGOTO

**RELATÓRIO DE FISCALIZAÇÃO TÉCNICA DOS SISTEMAS DE ÁGUA E ESGOTO DO MUNICÍPIO DE  
ARAÇOIABA DA SERRA****PRESTADOR: ÁGUAS DE ARAÇOIABA****Verificação de Não Conformidades****Americana, novembro de 2023****1. IDENTIFICAÇÃO DO MUNICÍPIO E PRESTADOR****1.1 MUNICÍPIO**

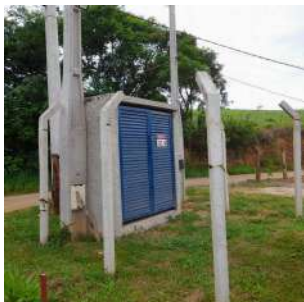
**Foto 1** - Pannel elétrico junto à captação. De acordo com o prestador, o pannel foi movido para uma cota superior devido à enchente em anos anteriores.

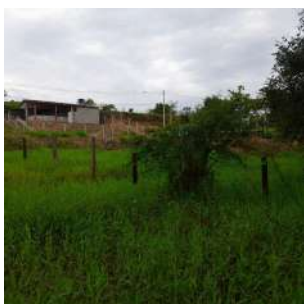
**Foto 6** - Detalhe 1 do cercamento feito na propriedade vizinha.

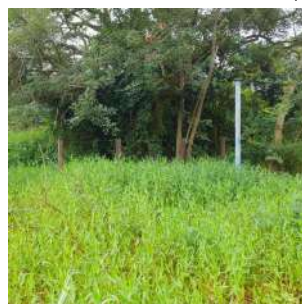
**Foto 7** - Detalhe 2 do cercamento feito na propriedade vizinha.

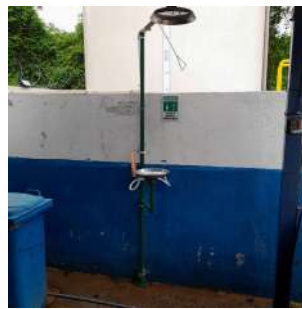
**Foto 6** - Chuveiro de emergência junto ao local de aplicação de produtos químicos.

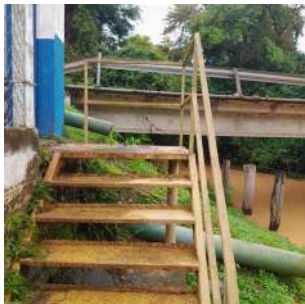
A escada e passarela  
para acesso direto à  
captação estão com  
guarda-corpos.  
Entretanto, as grades  
deterioradas  
constantes do Relatório  
de Fiscalização  
241/2021 permanecem  
danificadas, vide fotos

5 e 6 das Constatções  
Gerais [EEA-4.0] do  
item fiscalizado nº  
9.744.

Foto 1 - Detalhe da escada.

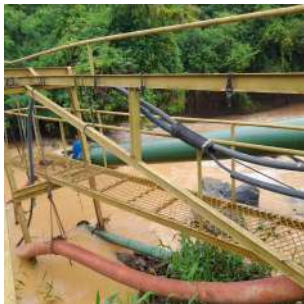
Foto 2 - Detalhe da passarela.

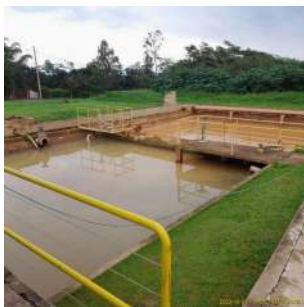
**Foto 1** - Vista geral dos tanques no fundo da ETA (água de lavagem dos filtros e decantadores).

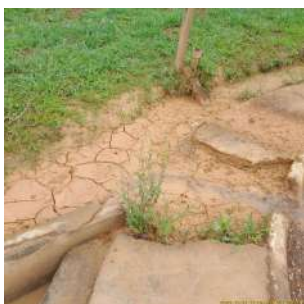
A secagem do lodo é feita via centrífuga e o CADRI dentro da validade está anexo ao Relatório de Fiscalização. Entretanto, o apontamento do Relatório de Fiscalização nº 241/2021, relacionado ao transbordamento do lodo, segue pendente conforme evidenciado nas fotos abaixo. É necessário providenciar solução definitiva para o transbordamento do material.

**Foto 4** - Detalhe 1 de acúmulo de material, evidenciando transbordamento dos tanques.

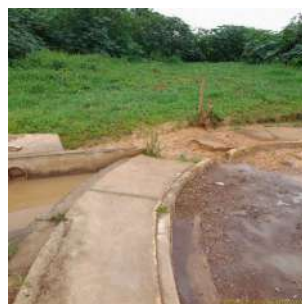
**Foto 5** - Detalhe 2 de acúmulo de material, evidenciando transbordamento dos tanques.

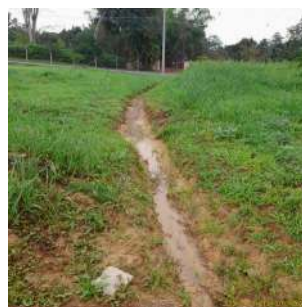
**Foto 7** - Trajeto percorrido pelo efluente que transborda do tanque.

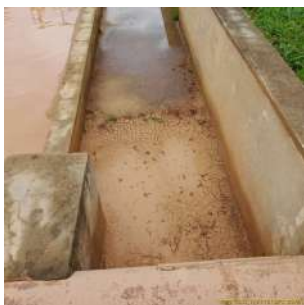
**Foto 8** - Detalhe 4 de acúmulo de material, evidenciando transbordamento dos tanques.

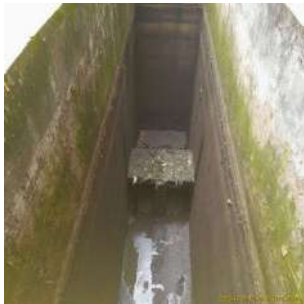
**[EEE-7.5] - Ausência de gradeamento grosseiro****Não Conforme**

**Foto 1** - Detalhe da chegada de esgoto bruto sem qualquer gradeamento.

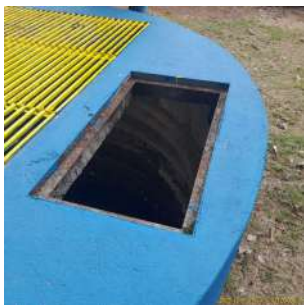
Não Conforme

Há locais com risco de queda. É necessário providenciar o fechamento dos locais (grade, blocos de concreto,, p.ex.).

**Foto 1** - Poço com abertura.

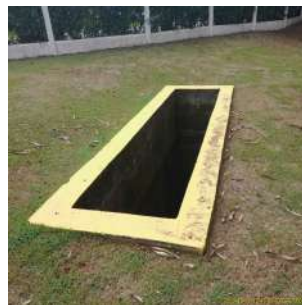
**Foto 2** - Chegada de esgoto bruto sem qualquer proteção contra quedas.

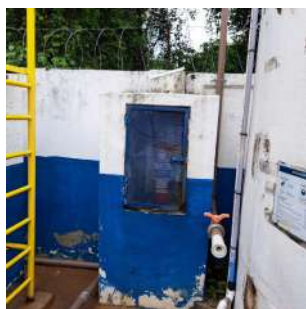
| [EEA-4.4] Observações | Há extintor de incêndio.<br>Recomenda-se ao prestador que a localização do extintor de incêndio seja melhor identificada e demarcada, pois a porta do abrigo de proteção do extintor pode prejudicar sua visualização. |

**Foto 1** - Vista do abrigo de proteção do extintor de incêndio.

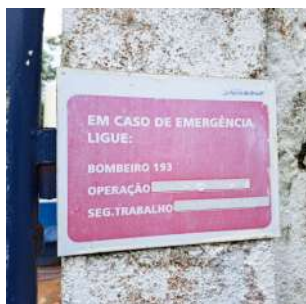
Há identificação da área. Recomenda-se ao prestador que evidencie os telefones úteis das placas em cor vermelha instaladas nas dependências do local, de modo a facilitar a visualização.

**Foto 3** - Placa de identificação com telefones úteis.

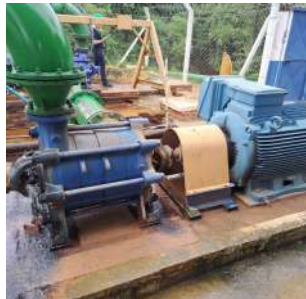
Vazamento elevado nas gaxetas do conjunto motobomba nº 2 da EEAB. A

drenagem da água de lubrificação também está inadequada, molhando todo o piso do entorno do conjunto motobomba.

**Foto 1** - Ausência de regulagem da água de lubrificação das gaxetas do conjunto motobomba 2.

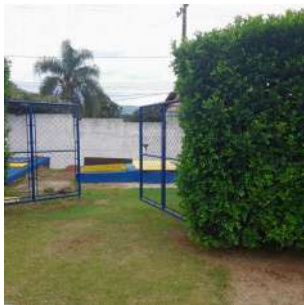
A área está devidamente cercada.

**Foto 1** - Detalhe do cercamento.

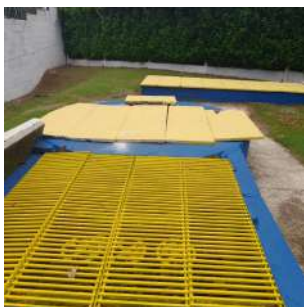
Manutenção por içamento das bombas.

**Foto 1** - Detalhe do poço.

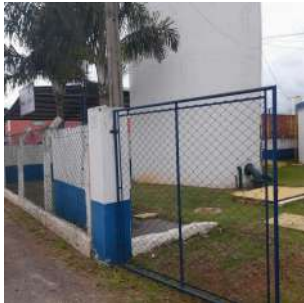
O local está adequadamente cercado.

**Foto 1** - Detalhe do cercamento.**[RES-6.2] - Ausência de identificação da área****Conforme****[RES-6.2] Observações**

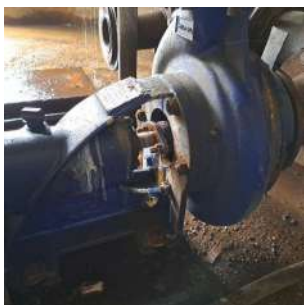
Drenagem inadequada de água de lubrificação de gaxetas. Não há condução adequada da água para área externa.

**Foto 1** - Ausência de condução adequada da água de lubrificação de gaxeta.

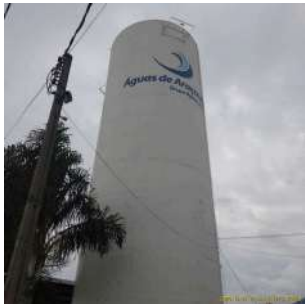
Foto 1 - Vista geral do reservatório elevado, com identificação da Concessionária.

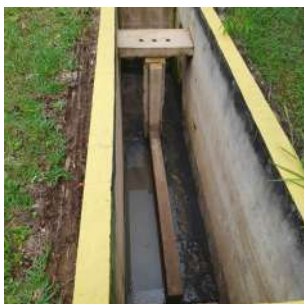
Não há qualquer gradeamento na E.E.E.

**Foto 1** - Detalhe da chegada do esgoto bruto sem gradeamento.

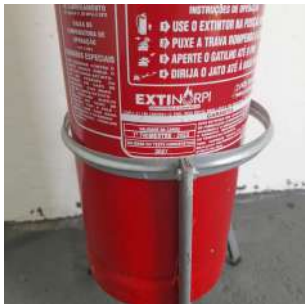
| [EEE-7.10] Observações | Extintor com validade regular. |

Foto 1 - Detalhe da validade do extintor.

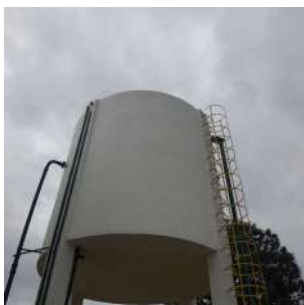
O reservatório possui guarda-corpos instalado junto à escada, mas conforme Relatório de Fiscalização 257/2022, não há proteção no trecho compreendido entre escada e tampa de inspeção.

Foto 1 - Detalhe da escada com guarda-corpos.

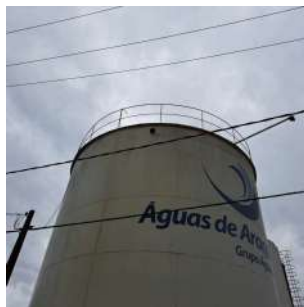
| <b>[RES-6.9] Observações</b> | Ausência de tela de proteção contra entrada de insetos e pequenos animais no tubo extravasor. |

**Foto 1** - Tubo extravasor do Reservatório metálico

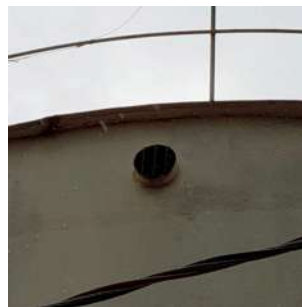
**Foto 2** - Detalhe do tubo extravasor sem tela de proteção.

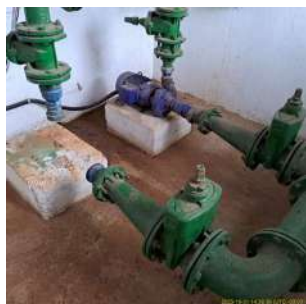
| [EEA-4.3] Observações | No momento da fiscalização não havia motobomba reserva instalada. Segundo informação do prestador, o equipamento estava em manutenção. |

**Foto 1** - Ausência de motobomba reserva instalada.

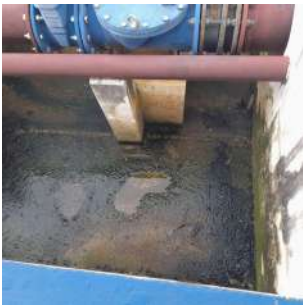
| [EEE-7.12] Observações | Há indícios de que parte do esgoto foi extravasado. É necessário fazer a limpeza do local. |

Foto 1 - Detalhe do acúmulo de matéria orgânica.

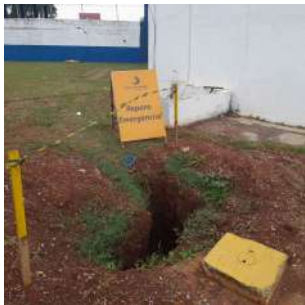
Foto 1 - Detalhe da intervenção feita na tubulação junto ao reservatório.

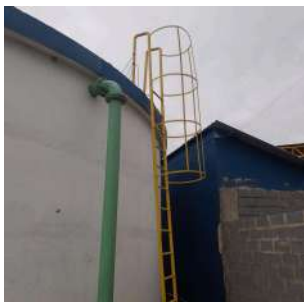
**Fotos de [RES-6.4]**

Há guarda-corpos apenas na escada. A tampa de inspeção não possui qualquer tipo de guarda-corpos (vide Relatório de Fiscalização nº 257/2022). A Não Conformidade constante do Auto de Notificação nº 248/2022 continua pendente.

**Foto 1** - Detalhe do guarda-corpos em torno da escada de acesso.

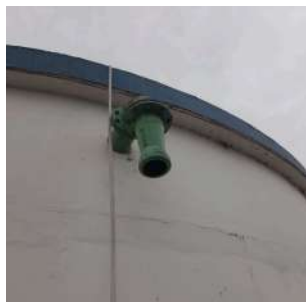
**Fotos de [RES-6.9]**

Não há qualquer proteção no extravasor.

**Foto 1** - Detalhe do extravasor sem proteção contra entrada de insetos e pequenos animais.

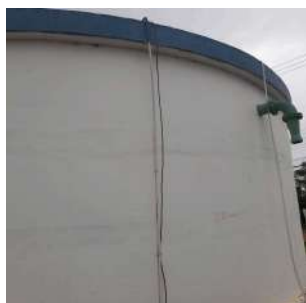
**Fotos de [RES-6.11]**

Reservatório conectado ao sistema de telemetria da Concessionária.

**Foto 1** - Detalhe do cabeamento da telemetria.

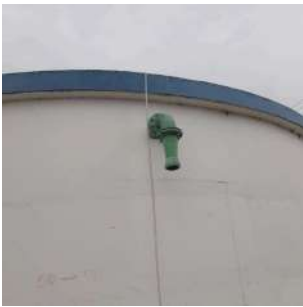
**Fotos de [RES-6.12]**

O reservatório possui tubo extravasor.

Foto 1 - Detalhe do extravasor.
