**Relatório de Fiscalização** 192/2023

RELATÓRIO DE FISCALIZAÇÃO TÉCNICA DOS SISTEMAS DE ÁGUA E ESGOTO DO MUNICÍPIO DE  
MOGI GUAÇU

PRESTADOR: SERVIÇO AUTÔNOMO MUNICIPAL DE ÁGUA E ESGOTO - SAMAE MOGI GUAÇU

Relatório de Fiscalização Programada – Investimentos do Reajuste Tarifário

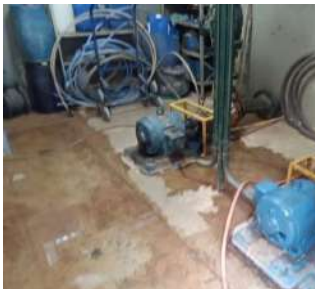
Foto 1 - EEAB atual que  
será reformada.

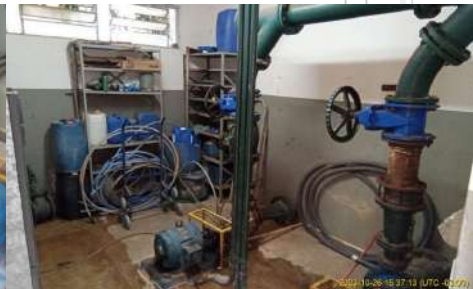
Foto 2 - Sistema de  
bombeamento atual que será  
substituído.

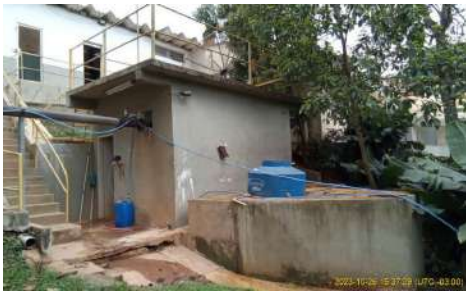
Foto 3 - Vista externa do  
abrigo da EEAB.

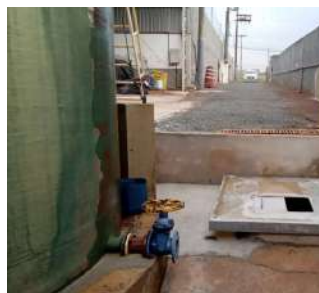
Foto 1 - Local de início da adutora na rampa de acesso à atual ETA.

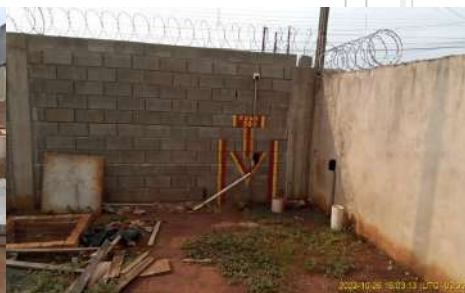
Foto 2 - Local de chegada da adutora marcado na parede da nova ETA Martinho Prado.

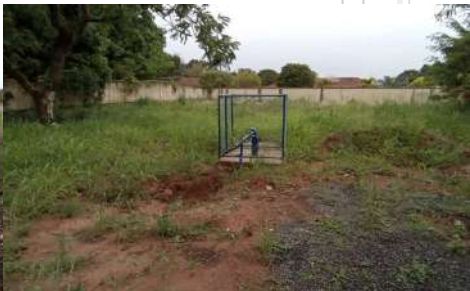
Foto 2 - Vista geral do poço.

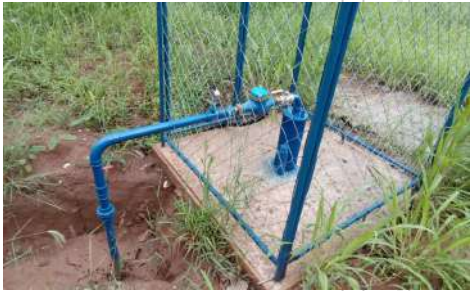
Foto 3 - Vista geral do poço.

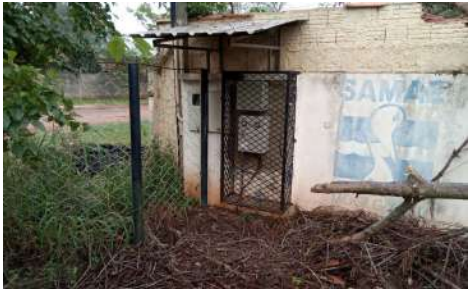
Foto 4 - Pannel elétrico do poço.

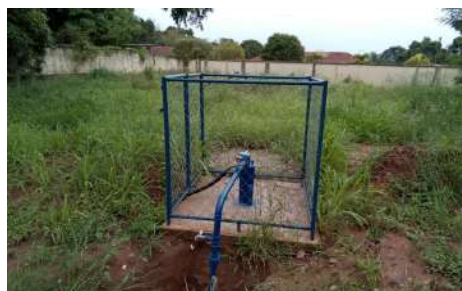
A área possui alambrado no entorno e o poço possui um cercamento próprio.

Foto 1 - Cercamento próprio do poço.

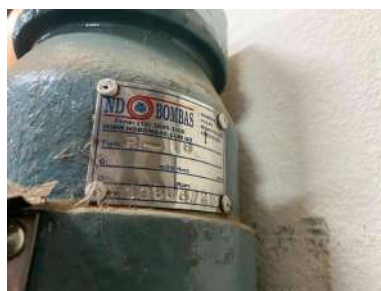
Foto 1 - Conjunto moto bomba reserva.

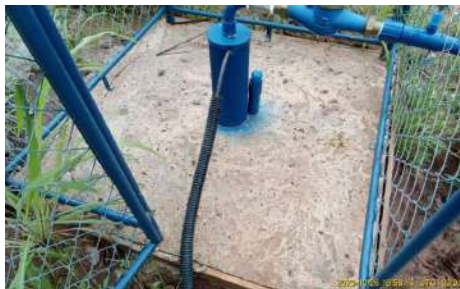
Foto 1 - Laje de proteção do poço.

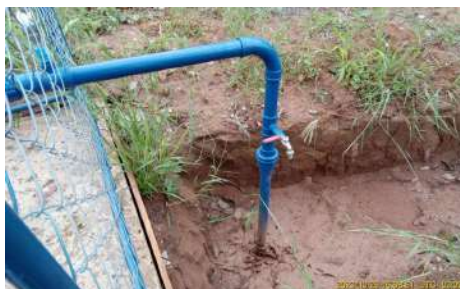
Foto 1 - Tomada de água para coleta de água bruta do poço.

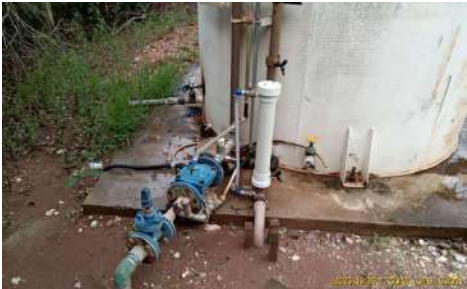
Foto 1 - Sistema de dosagem com pastilhas.

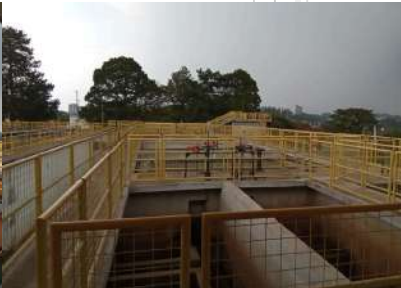
Foto 2 - Vista geral da ETA 3.

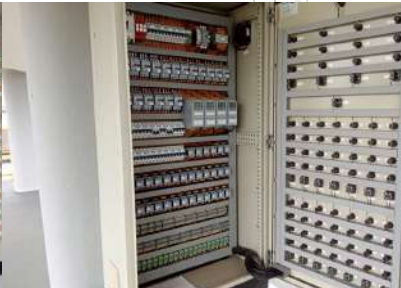
Foto 4 - Painel elétrico de automação.

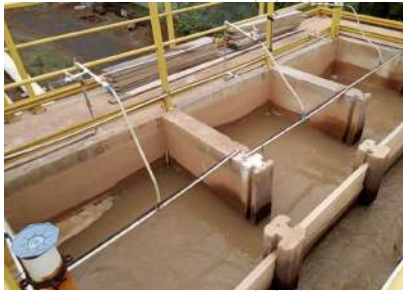
Foto 15 - Aplicação de produtos químicos na caixa de chegada.

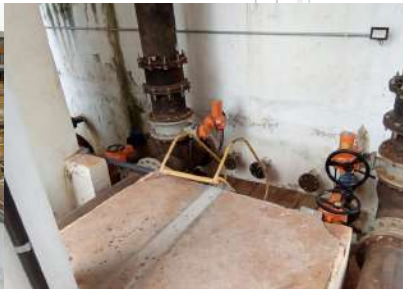
Foto 17 - Válvulas automatizadas na ETA 3.

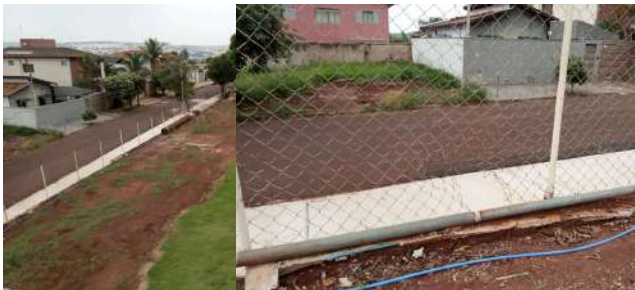
Foto 1 - Cercamento da ETA. Foto 2 - Abertura no alambrado na lateral da ETA 3.

Corrigir abertura no alambrado de cercamento da ETA ao lado da ETA 3.

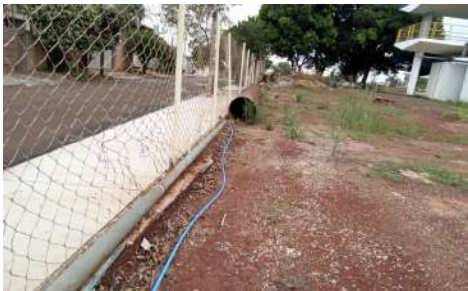
Foto 3 - Abertura no alambrado na lateral da ETA 3.

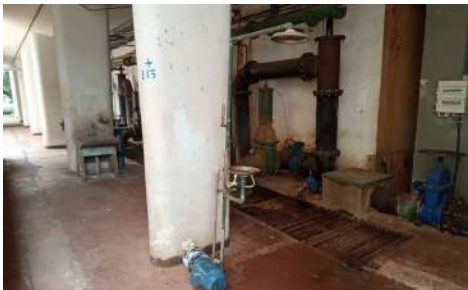
Foto 1 - Chuveiro de emergência.

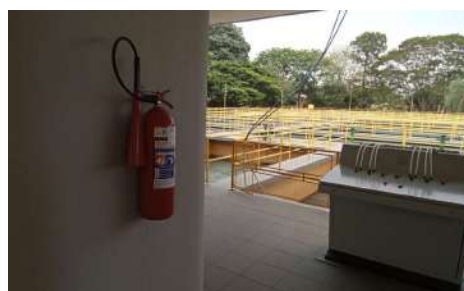
Foto 1 - Extintor na  
parte superior da  
ETA.

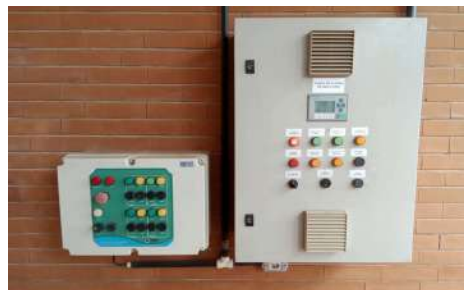
Foto 3 - Sistema de detecção de vazamento de gás cloro.

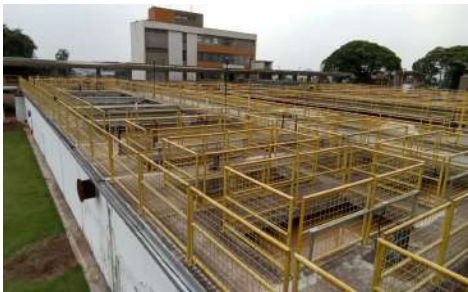
Foto 1 - Vista geral dos guarda-corpos.

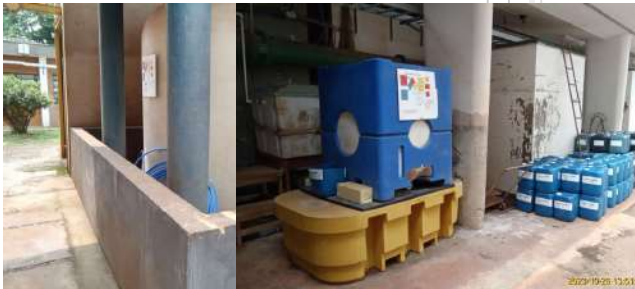
Foto 1 - Estocagem dos produtos químicos.

Foto 2 - Estocagem dos produtos químicos.

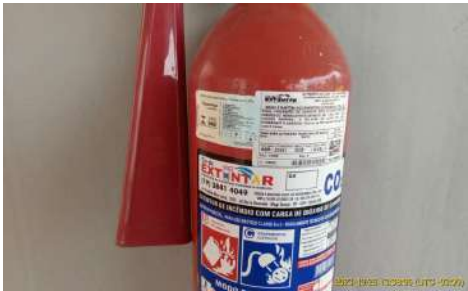
Foto 1 - Validade do extintor.

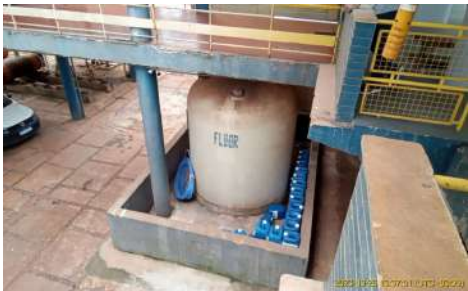
Foto 1 - Armazenamento do fluor da ETA.

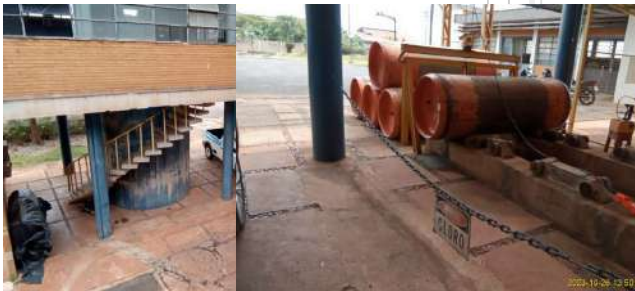
Foto 1 - Cilindros de armazenamento de gás cloro. Foto 2 - Cilindros de armazenamento de gás cloro.

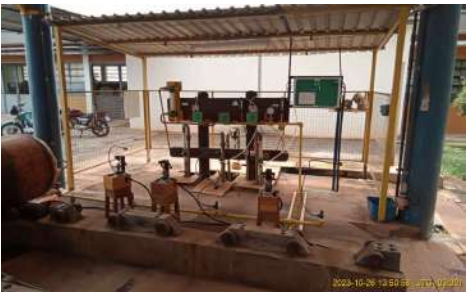
Foto 3 - Sistema de aplicação de gás cloro.

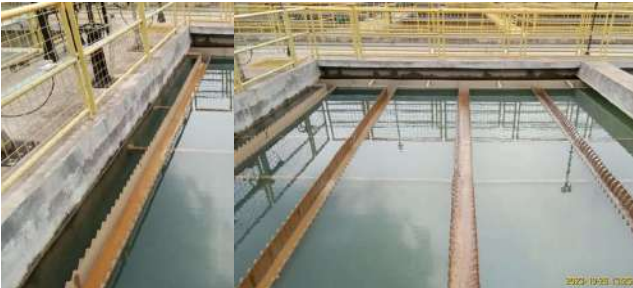
Fotos de [ETA-5.18]

| [ETA-5.18] Observações | Diversos vertedores do decantador da ETA 3 desnivelados. Providenciar o nivelamento dos vertedores do decantador. |

Foto 1 - Vertedores  
do decantador da  
ETA 3 desnivelados.

Foto 2 - Vertedores  
do decantador da  
ETA 3 desnivelados.

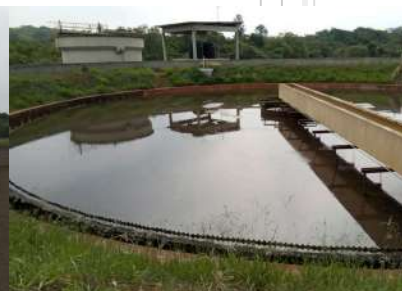
Foto 19 - Primeiro decantador secundário da ETE. Inoperante devido a entupimento da tubulação proveniente da lagoa aerada.

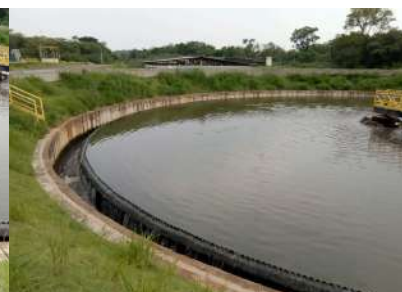
Foto 16 - Segundo decantador secundário da ETE.

Foto 17 - Segundo decantador secundário da ETE.

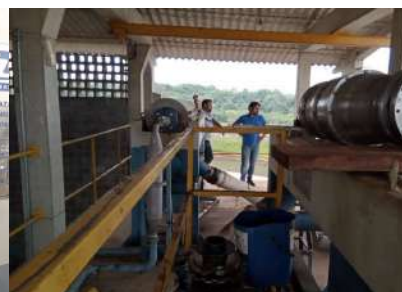
Foto 24 -  
Identificação da  
centrífuga em  
manutenção.

Foto 25 - Vista da  
centrífuga em  
manutenção.

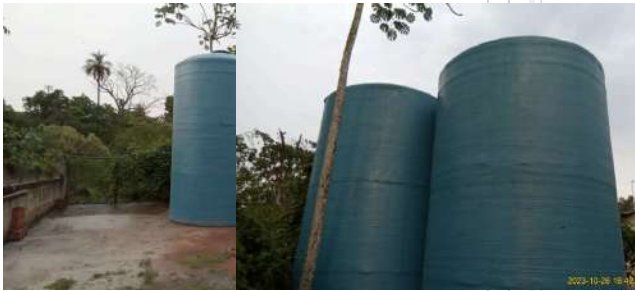
Foto 3 - Dois                      Foto 4 - Dois  
tanques adquiridos              tanques adquiridos  
para melhoria do                para melhoria do  
sistema.                              sistema.

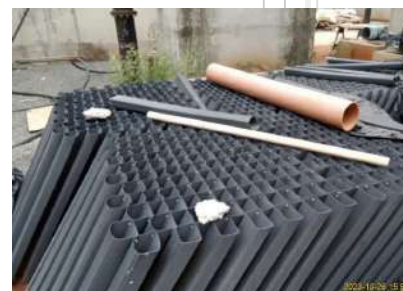
Foto 7 - Perfis laminares do decantador de alta taxa da ETA.

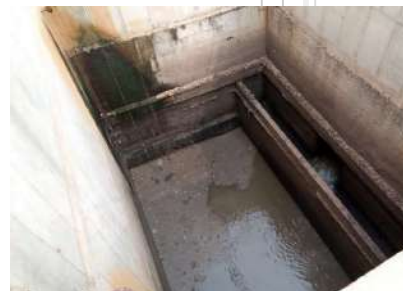
Foto 9 - Poço de chegada de efluente da EEE.

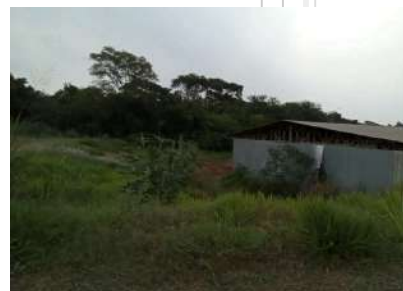
Foto 12 - Local do futuro 3º decantador secundário da ETE.

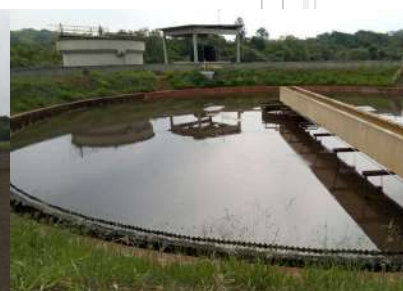
Foto 19 - Primeiro  
decantador  
secundário da ETE.  
Inoperante devido a  
entupimento da  
tubulação  
proveniente da lagoa  
aerada.

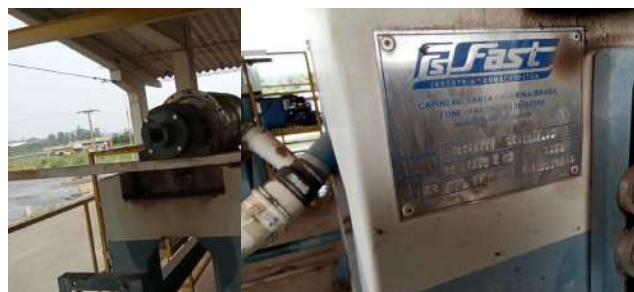
Foto 22 - Centrífuga em manutenção.

Foto 23 - Identificação da centrífuga em operação.

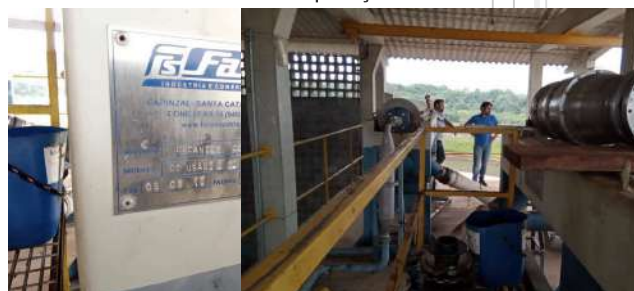
Foto 24 - Identificação da centrífuga em manutenção.

Foto 25 - Vista da centrífuga em manutenção.

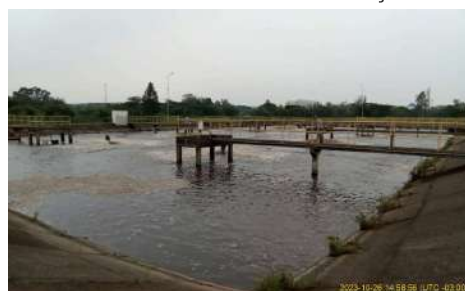
Foto 49 - Segunda lagoa de seis aeradores da ETE. Três aeradores em manutenção.

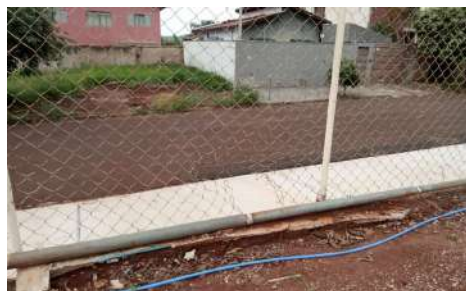
[ETA-5.1] - A área não está devidamente cercada

**Foto 2** - Abertura no alambrado na lateral da ETA 3.

Corrigir abertura no alambrado de cercamento da ETA ao lado da ETA 3.

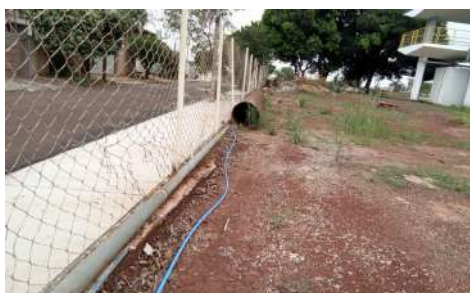
**Foto 3** - Abertura no alambrado na lateral da ETA 3.

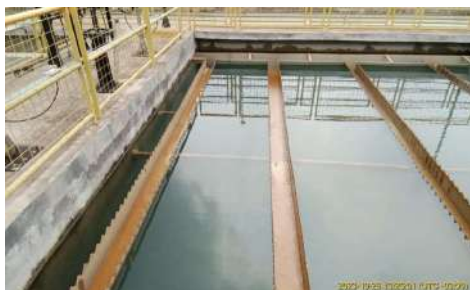
Diversos vertedores do decantador da ETA 3 desnivelados. Providenciar o nivelamento dos vertedores do decantador.

**Foto 1** - Vertedores do decantador da ETA 3 desnivelados.

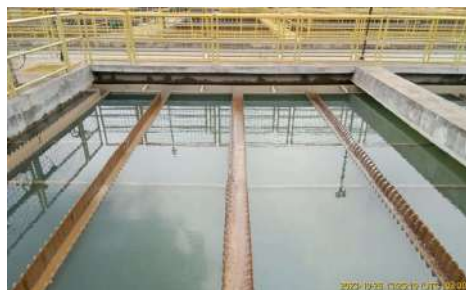
**Foto 2** - Vertedores do decantador da ETA 3 desnivelados.

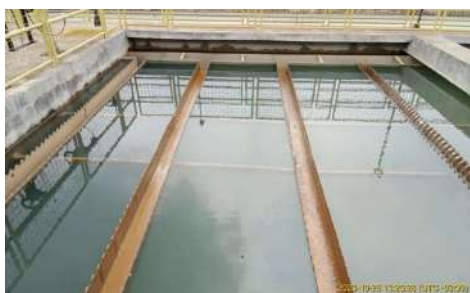
Diversos vertedores e calhas no decantador apresentando furos na chapa no fundo do canal. Providenciar a correção dos furos.

**Foto 1** - Furos no fundo da calha dos vertedores.

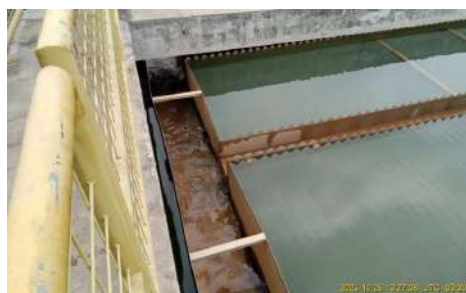
**Foto 2** - Furos no fundo da calha lateral dos vertedores.

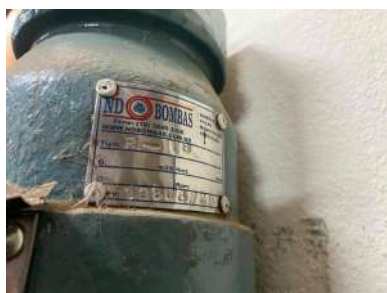
**Foto 1** - Conjunto moto bomba reserva.

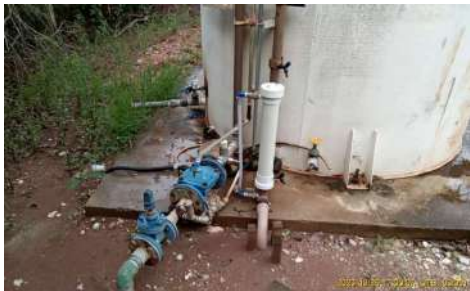
[CSB-2.15] Observações Sistema de dosagem junto ao reservatório Samambaia II.

Foto 1 - Sistema de dosagem com pastilhas.

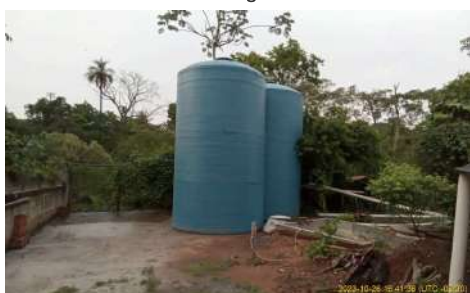
Foto 3 - Dois tanques adquiridos para melhoria do sistema.

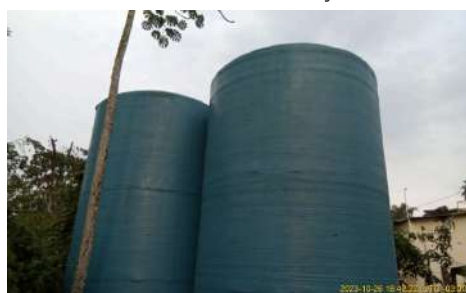
Foto 4 - Dois tanques adquiridos para melhoria do sistema.

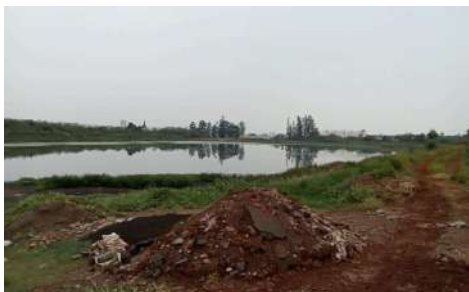
**Foto 10** - Antiga lagoa de tratamento desativada e em início de descomissionamento.

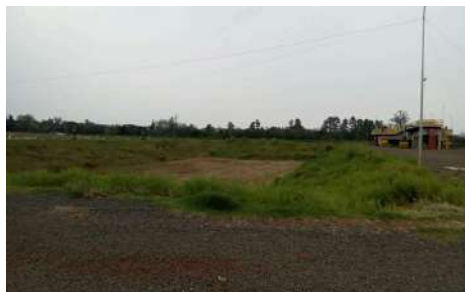
**Foto 11** - Local da futura 3ª lagoa aerada da ETE.

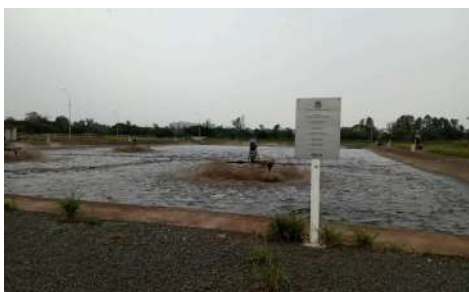
**Foto 12** - Local do futuro 3º decantador secundário da ETE.

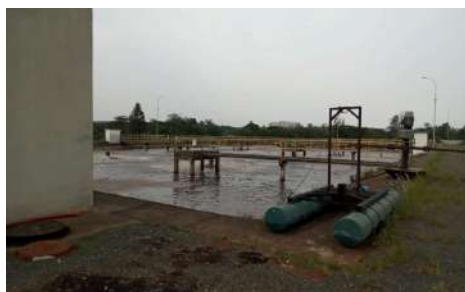
**Foto 13** - Segunda lagoa de seis aeradores da ETE. Três aeradores em manutenção.

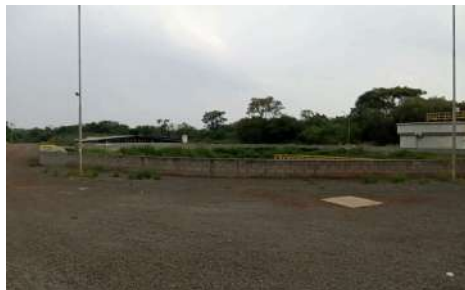
**Foto 14** - Primeira lagoa de seis aeradores da ETE.

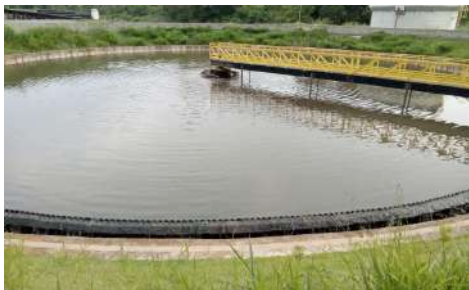
**Foto 15** - Vista geral do segundo decantador secundário da ETE.

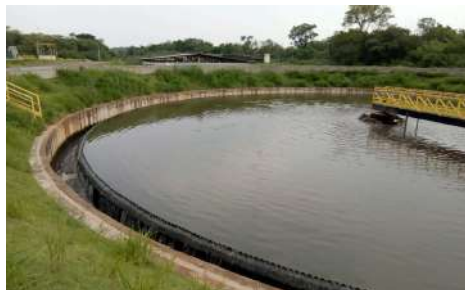
**Foto 16** - Segundo decantador secundário da ETE.

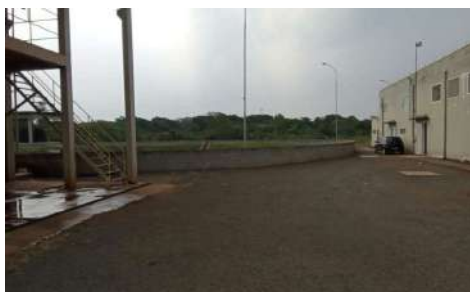
**Foto 17** - Segundo decantador secundário da ETE.

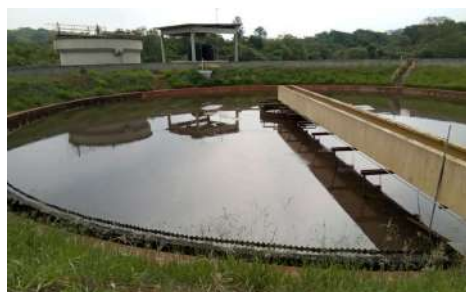
**Foto 18** - Vista geral do primeiro decantador secundário da ETE.

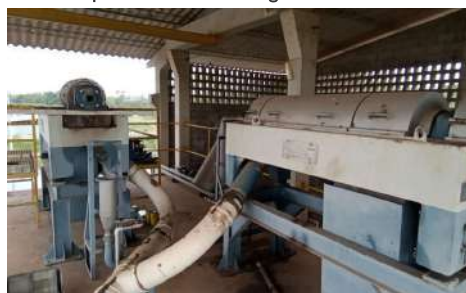
**Foto 20** - Sistema de tratamento de lodo da ETE.

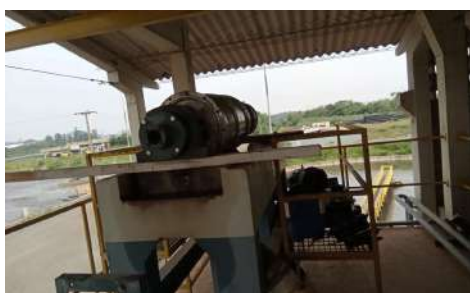
**Foto 21** - Centrífugas de desague de lodo da ETE.

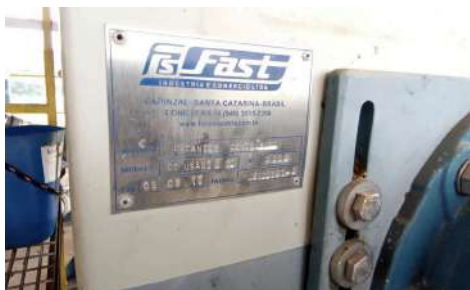
**Foto 23** - Identificação da centrífuga em operação.

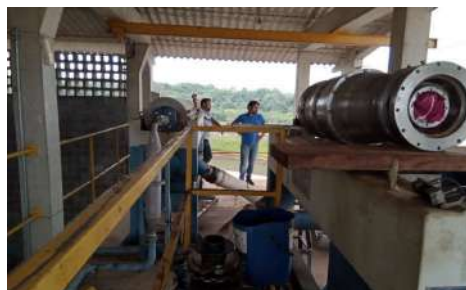
**Foto 24** - Identificação da centrífuga em manutenção.

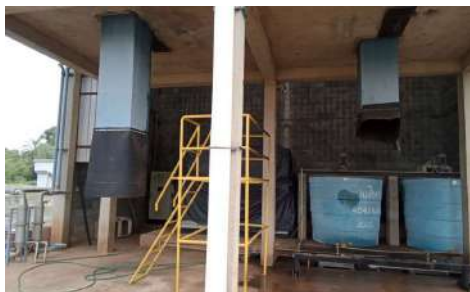
**Foto 26** - Vista superior do sistema de armazenamento de produtos químicos do tratamento de lodo.

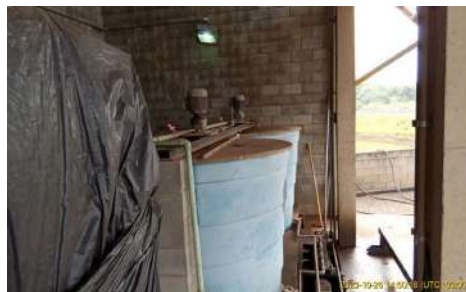
**Foto 27** - Vista do sistema de armazenamento de produtos químicos do tratamento de lodo.

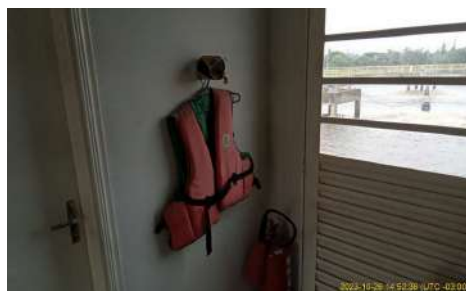
**Foto 35** - Colete e extintor da ETE.

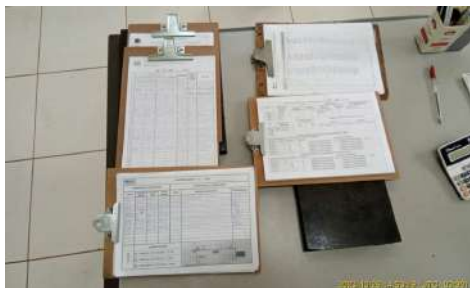
**Foto 38 - Planilhas de controle de qualidade da ETE.**

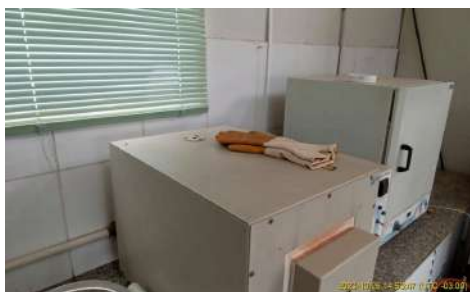
**Foto 40 - Equipamentos do laboratório da ETE.**

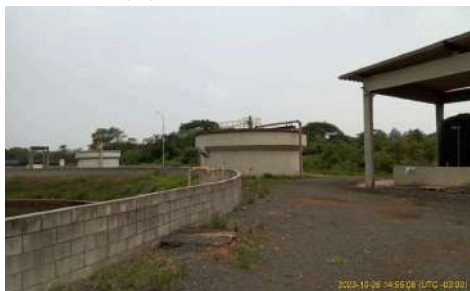
**Foto 42 - Sistema de desinfecção ao fundo.**

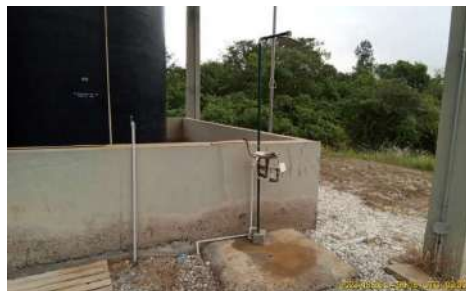
**Foto 45 - Detalhes do armazenamento de hipoclorito para desinfecção.**

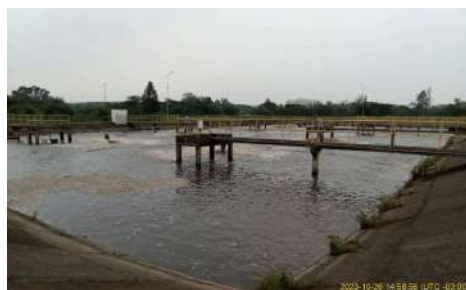
**Foto 49** - Segunda lagoa de seis aeradores da ETE.  
Três aeradores em manutenção.

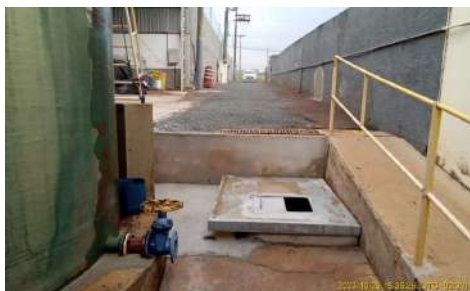
Nova adutora de água bruta instalada entre a captação superficial e a nova ETA. Tubulação instalada aguardando a finalização do novo sistema de tratamento de Martinho Prado.

**Foto 1** - Local de início da adutora na rampa de acesso à atual ETA.

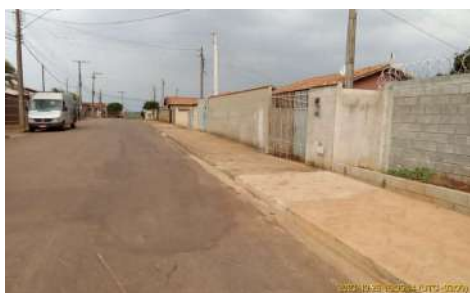
**Foto 3** - Diferença no asfalto demonstrando a instalação da tubulação da adutora.

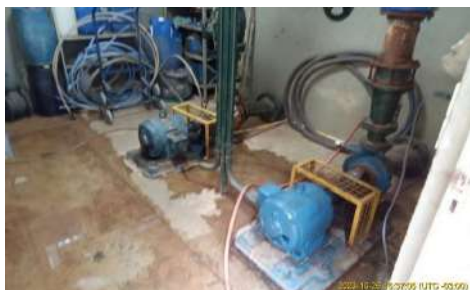
**Foto 1** - EEAB atual que será reformada.

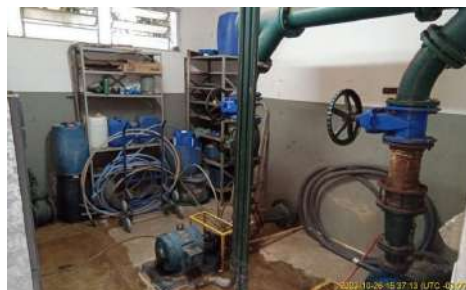
**Foto 2** - Sistema de bombeamento atual que será substituído.

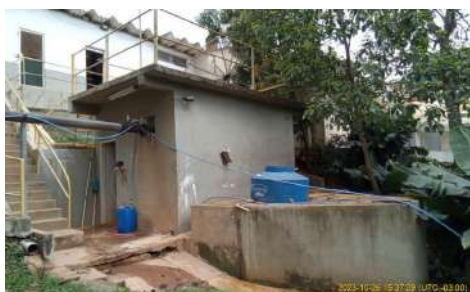
**Foto 3** - Vista externa do abrigo da EEAB.**Novo Item Fiscalizado 9.738 - ETA Nova Matinho Prado Jr (Mogi Guaçu)****ETA Nova Matinho Prado Jr**

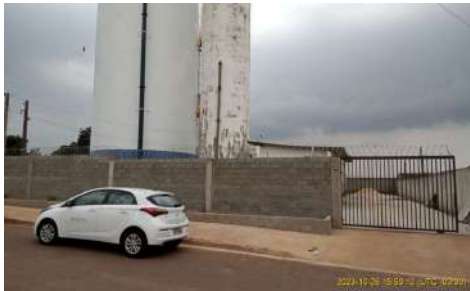
Foto 1 - Vista externa da ETA.

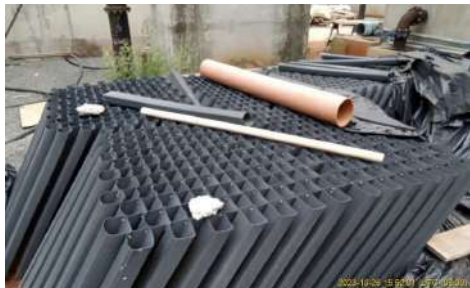
**Foto 7** - Perfis laminares do decantador de alta taxa da ETA.

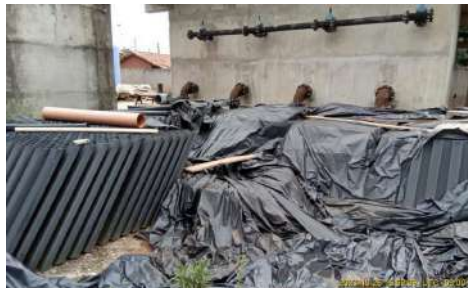
**Foto 8** - Estocagem dos perfis laminares do decantador de alta taxa da ETA.

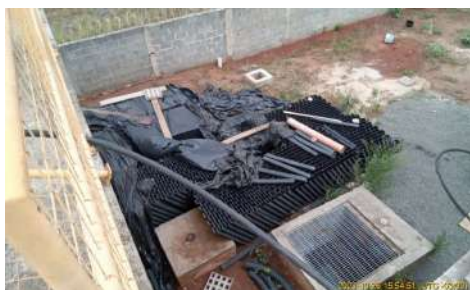
**Foto 19** - Estocagem dos perfis laminados do decantador de alta taxa da ETA.

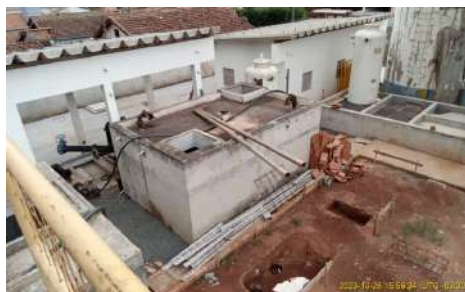
**Foto 22** - Sistema de desinfecção da ETA.

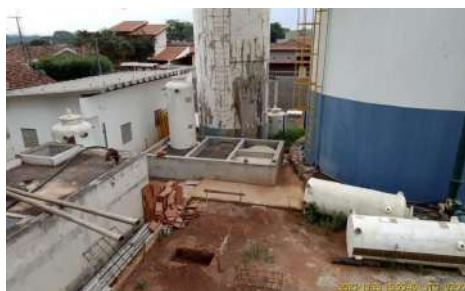
**Foto 23** - Baías de contenção de produtos químicos da ETA.
