## Relatório de Fiscalização

### RELATÓRIO DE FISCALIZAÇÃO TÉCNICA DOS SISTEMAS DE ÁGUA E ESGOTO DO MUNICÍPIO DE ORLÂNDIA

PRESTADOR: SANEAMENTO DE ORLÂNDIA SPE S/A (SANOR)

Americana, dezembro de 2023

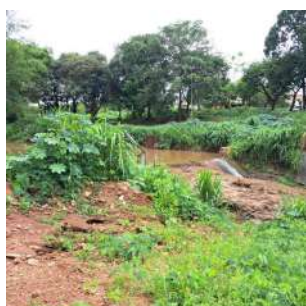
**Foto 1** - Vista geral da área de captação.

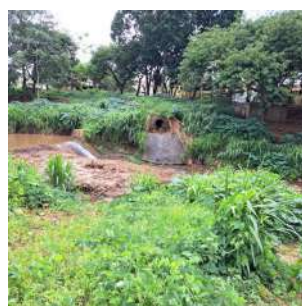
**Foto 2** - Vista geral da área de captação.

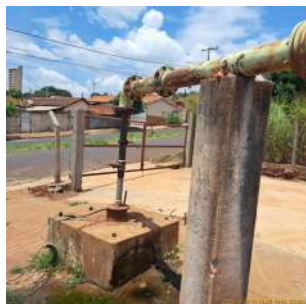
O poço P1 fica ao lado do reservatório R23 e o abastece.

**Foto 1** - Vista do poço P1 e da tubulação de abastecimento do reservatório R23.

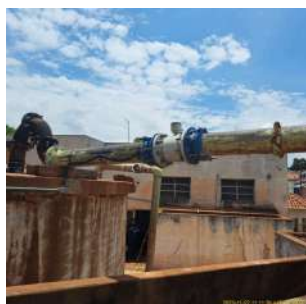
Apesar de o macromedidor estar instalado na tubulação do poço, ele ainda não está em operação, segundo informação da SANOR.

Foto 1 - Macromedidor na tubulação do poço.

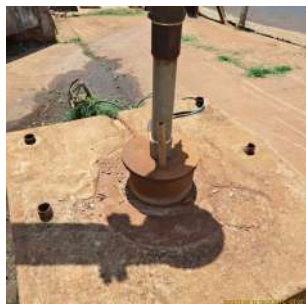
Há tubo medidor de nível, porém, no momento da fiscalização, estava sem tampa. Recomenda-se a instalação de tampa ou cap.

**Foto 1** - Tubo medidor de nível sem tampa.

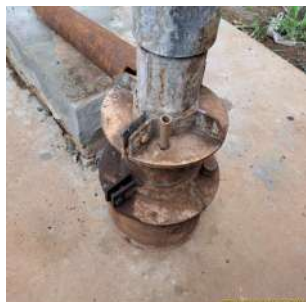
Há tubo medidor, porém sem a devida tampa (cap). recomenda-se a instalação para evitar a entrada de materiais contaminantes no poço.

**Foto 1** - Tubo medidor de nível sem tampa.

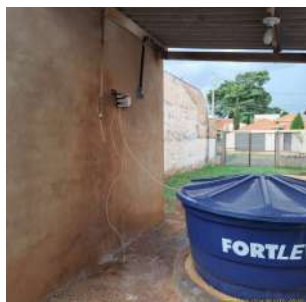
Há apenas cloração. Não está sendo feita a fluoretação nos poços.

**Foto 1** - Tanque de hipoclorito e bomba dosadora.

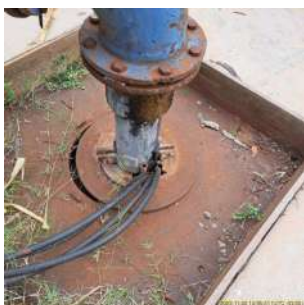
Há tubo medidor de nível, porém, no momento da fiscalização, estava sem tampa. Recomenda-se a instalação de tampa ou cap.

**Foto 1** - Tubo medidor de nível sem tampa.

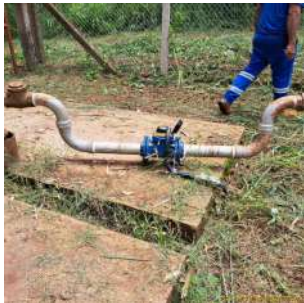
**Foto 5** - Valeta na laje do poço para fiação elétrica.

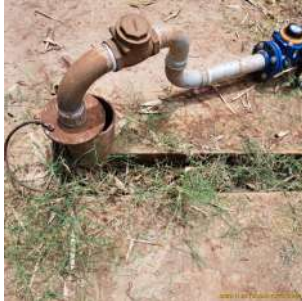
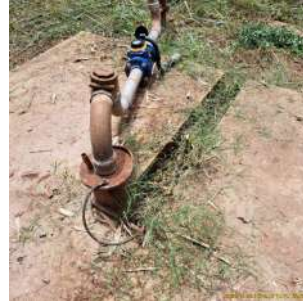
Há uma valeta na laje de proteção, por onde foi passada a fiação. É necessário o fechamento completo da laje.

**Foto 1** - Valeta na laje de proteção.

**Foto 2** - Valeta na laje de proteção.

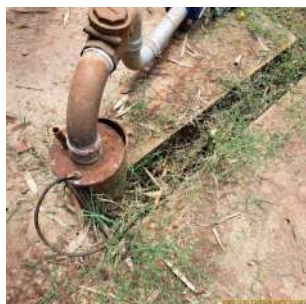
fiscalização, estava sem tampa ou cap.

**Foto 1** - Tubo medidor de nível sem tampa.

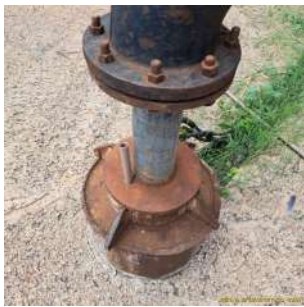
Há tubo medidor de nível, porém estava aberto no momento da fiscalização.  
Recomenda-se a instalação de tampa ou cap.

**Foto 1** - Tubo medidor de nível sem tampa.

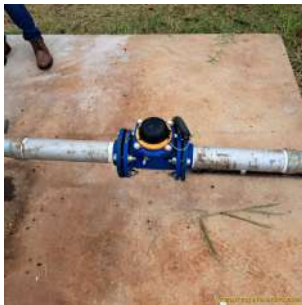
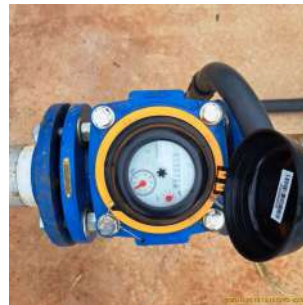
Foto 1 - Macromedidor do poço.

Foto 2 - Macromedidor do poço.

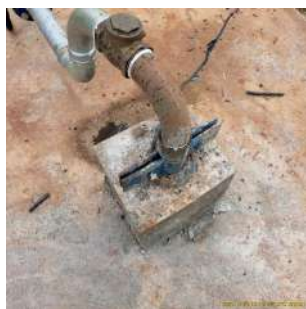
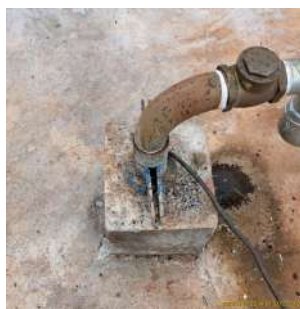
Não há tubo de medição de nível na base do poço.

**Foto 1** - Ausência de tubo medidor de nível.

**Foto 2** - Ausência de tubo medidor de nível.

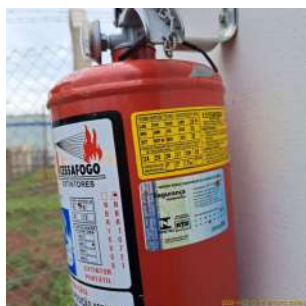
**Foto 1** - Validade do extintor vigente.

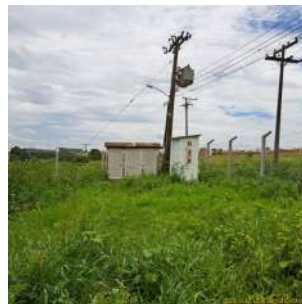
**Foto 2** - Vista da instalação elétrica e abrigo do painel.

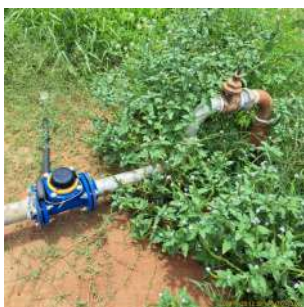
**Foto 3** - Vista de parte do cavalete do poço.

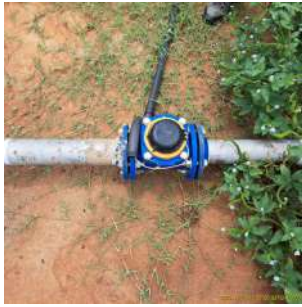
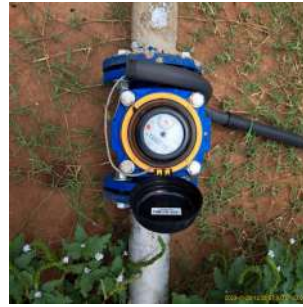
**Foto 1** - Macromedidor no cavalete do poço.

**Foto 2** - Macromedidor no cavalete do poço.

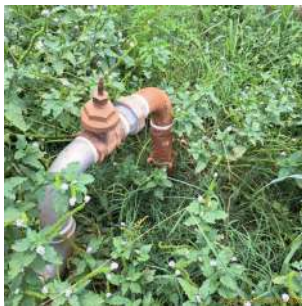
**Foto 1** - Ponto de tomada de água bruta.

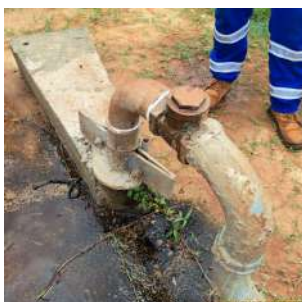
Há tubo medidor de nível, porém, no momento da fiscalização, estava sem tampa. Recomenda-se a instalação de tampa ou cap.

**Foto 1** - Tubo medidor de nível sem tampa.

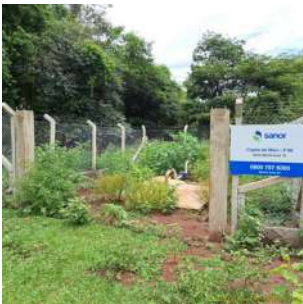
**Foto 1** - Identificação da área. Detalhe para ausência de portão, possibilitando o acesso ao

poço em si.

Recomenda-se a limpeza de vegetação espontânea dentro da área do poço e do abrigo do painel elétrico.

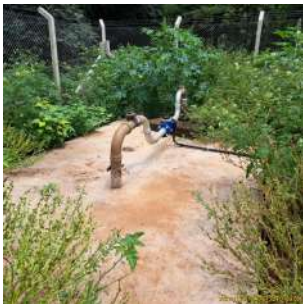
**Foto 2** - Vista interna da área do poço.

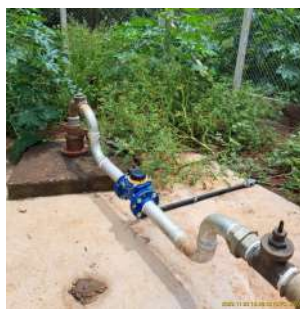
**Foto 3** - Vista geral do poço P8.

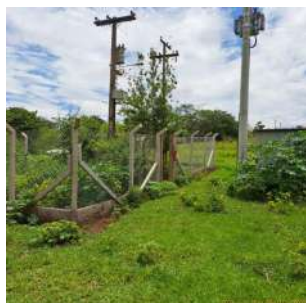
**Foto 4** - Vista externa da área do painel elétrico do poço, também sem portão.

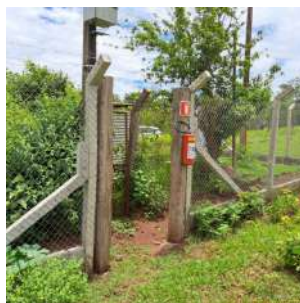
**Foto 5** - Vista externa da área do painel elétrico do poço, também sem portão.

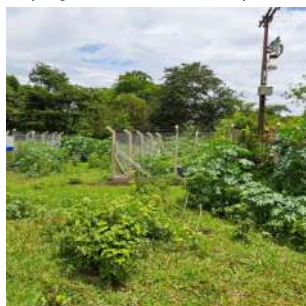
**Foto 6** - Área do poço (esquerda) e da instalação elétrica (direita).

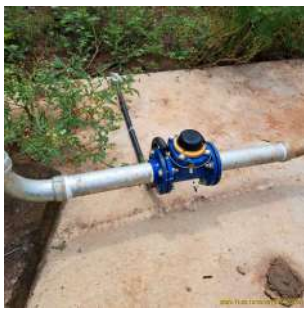
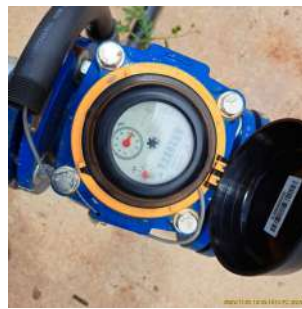
**Foto 1** - Macromedidor no cavalete do poço.

**Foto 2** - Macromedidor no cavalete do poço.

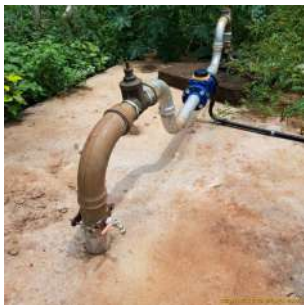
**Foto 1** - Ponto de tomada de água bruta.

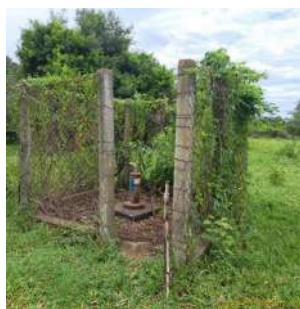
**Foto 2** - Vista geral da área do P9.

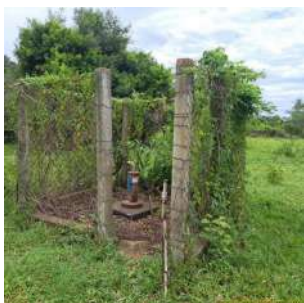
**Foto 3** - Vista geral da área do P9.

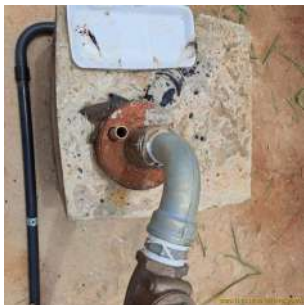
Há tubo medidor, porém sem a devida tampa (cap). recomenda-se a instalação para evitar a entrada de materiais contaminantes no poço.

**Foto 1** - Tubo medidor de nível sem tampa.

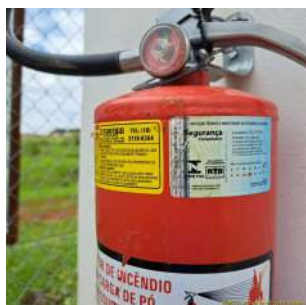
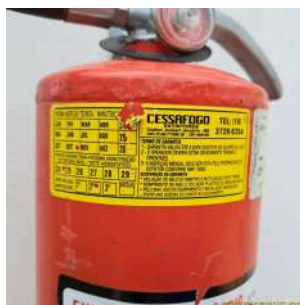
Foto 1 - Validade do extintor de incêndio.

Foto 2 - Validade do extintor de incêndio vigente.

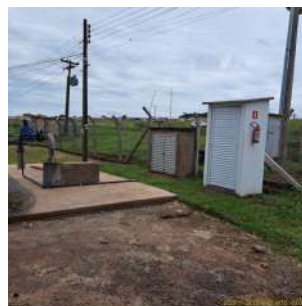
**Foto 2** - Vista geral da área do poço P11 e do abrigo do painel elétrico.

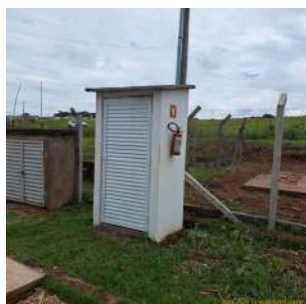
**Foto 3** - Abrigo do painel elétrico do poço P11

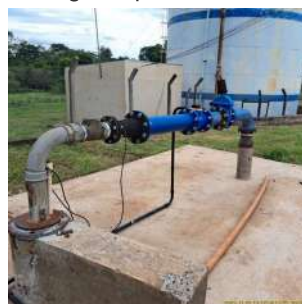
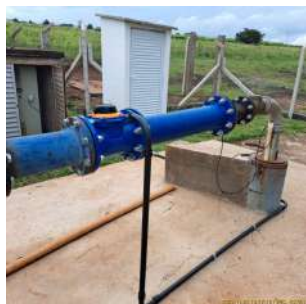
**Foto 4** - Vista geral do poço P11.

**Foto 5** - Vista geral do poço P11.

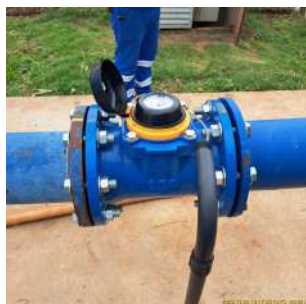
Foto 1 - Macromedidor do poço.

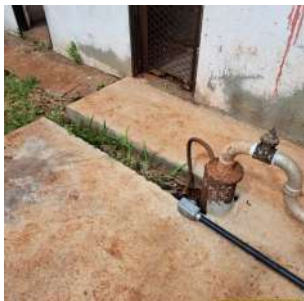
Há uma valeta na laje de proteção, por onde foi passada a fiação elétrica. É necessário o fechamento completo da laje.

**Foto 1** - Valeta na laje de proteção do poço.

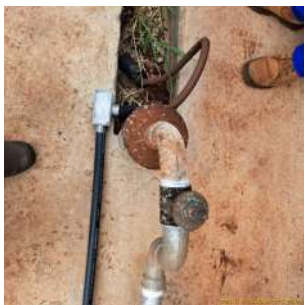
Não há tubo para medição de nível.

**Foto 1** - Ausência de tubo medidor de nível.

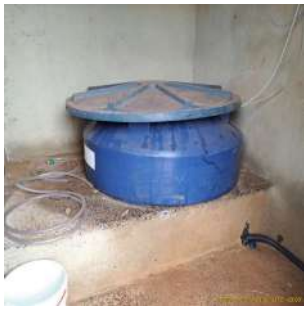
Não há bacia de contenção para o tanque de hipoclorito utilizado para cloração da água do poço.

**Foto 1** - Ausência de bacia de contenção para o tanque de hipoclorito.

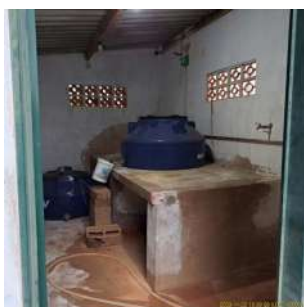
Ausência de bacia de  
retenção do  
armazenamento de  
produtos químicos  
(hipoclorito).

**Foto 1** - Ausência de bacia de retenção para  
produtos químicos (hipoclorito).

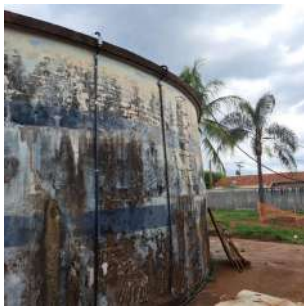
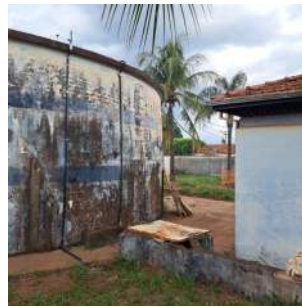
**Foto 1** - Escada em situação inadequada, além de não possuir guarda-corpo.

**Foto 2** - Escada em situação inadequada, além de não possuir guarda-corpo.

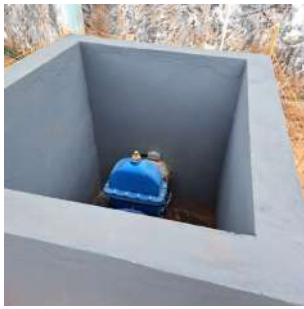
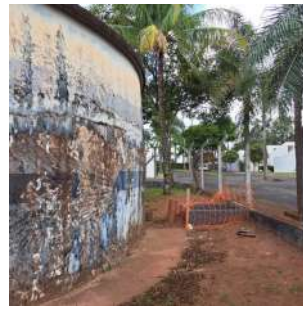
Ausência de tampa ou proteção antiqueda nas caixas (poços) dos macromedidores de saída do reservatório para a rede.

**Foto 1** - Ausência de tampa em uma das caixas de macromedicação da tubulação de saída do reservatório.

**Foto 2** - Ausência de tampa na segunda caixa do macromedidor da tubulação de saída do reservatório.

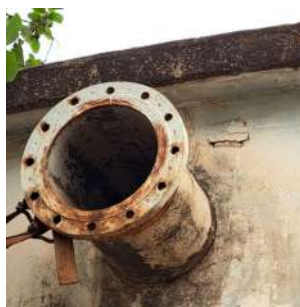
Ausência de tela de proteção contra entrada de insetos e pequenos animais no tubo extravasor.

**Foto 1** - Ausência de tela de proteção contra entrada de insetos e pequenos animais no tubo extravasor.

**Foto 2** - Ausência de tela de proteção contra entrada de insetos e pequenos animais no tubo extravasor.

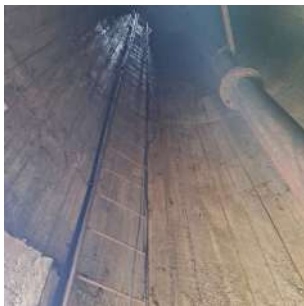
Ausência de guarda-corpos na escada do interior do reservatório elevado.

**Foto 1** - Ausência de guarda-corpos na escada do reservatório.

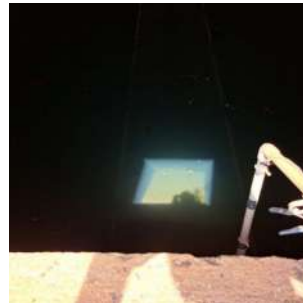
**Foto 6** - Vista interna do reservatório, com detalhe para presença de material na água tratada.

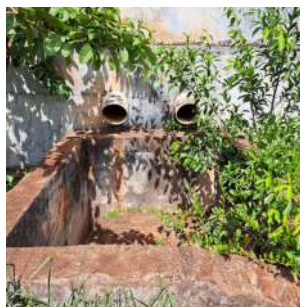
Ausência de telas de proteção nos tubos extravasores.

**Foto 2** - Ausência de tela de proteção.

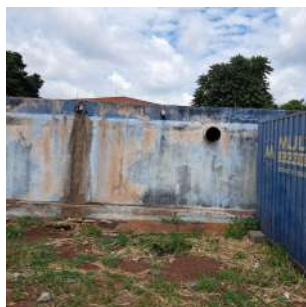
**Foto 1** - Ausência de telas nos tubos  
extravasores.

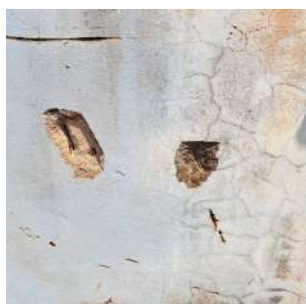
**Foto 1** - Exposição da ferragem na lateral do reservatório.

exposição da ferragem.  
Recomenda-se a  
correção destas  
aberturas.

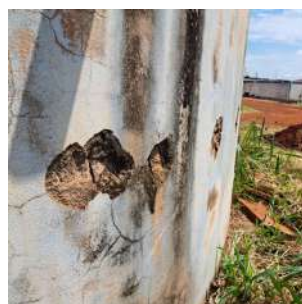
**Foto 2** - Exposição da ferragem na lateral do reservatório.

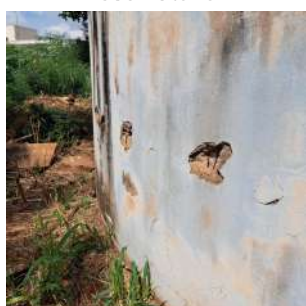
**Foto 3** - Exposição da ferragem na lateral do reservatório.

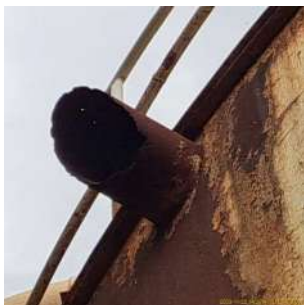
Ausência de tela de proteção contra entrada de insetos e pequenos animais no tubo extravasor.

**Foto 3** - Detalhe da ausência de tela de proteção contra entrada de insetos e pequenos animais no tubo extravasor.

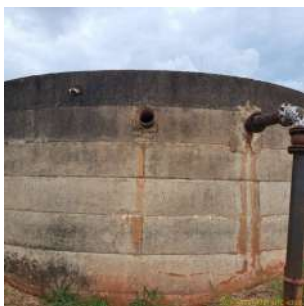
Ausência de tela de proteção contra entrada de insetos e pequenos animais no tubo extravasor.

**Foto 1** - Ausência de tela de proteção contra entrada de insetos e pequenos animais no tubo extravasor.

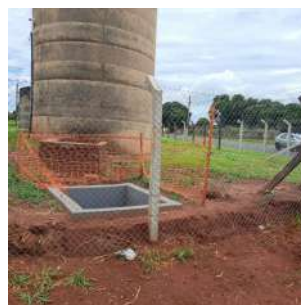
**Foto 3** - Vista do reservatório e do poço do macromedidor (sem tampa ou proteção antiqueda)

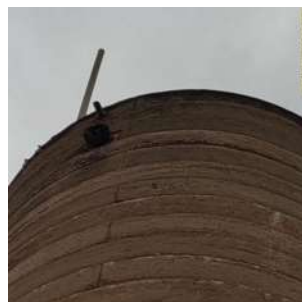
**Foto 2** - Detalhe da ausência de tela de proteção.

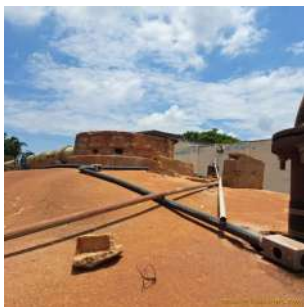
**Foto 1** - Ausência de tela de proteção nas aberturas da estrutura de alvenaria da cobertura do reservatório.

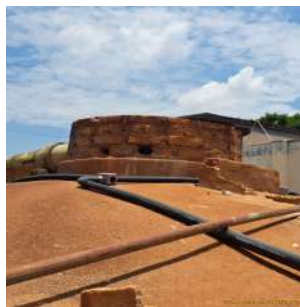
**Foto 2** - Ausência de tela de proteção nas aberturas da estrutura de alvenaria da cobertura do reservatório.

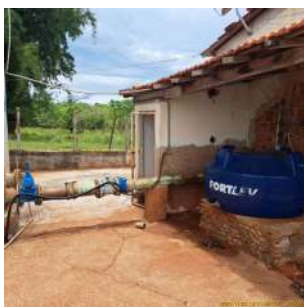
| [RES-6.14] Observações | Ausência de bacia de contenção para o tanque de hipoclorito (situado ao lado do reservatório R26). Como o tanque é de uso comum para os poços do Capão do Meio, será apontada apenas esta NC. |

**Foto 1** - Abrigo do tanque de hipoclorito, ao lado do reservatório R26.

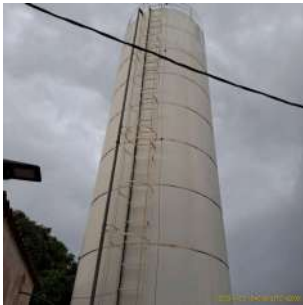
Foto 2 - Vista geral base do reservatório.

| [RES-6.14] Observações | A base do reservatório apresenta sinais de oxidação. Deve ser realizada manutenção preventiva para evitar corrosão e outras avarias na base. |

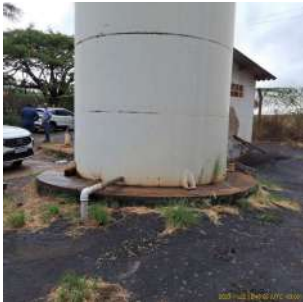
Foto 4 - Vista da base do reservatório.

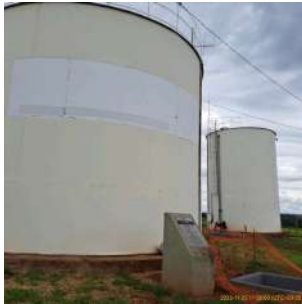
**Foto 1** - Ausência de tampa ou outra proteção  
antiqueda no poço do macromedidor.

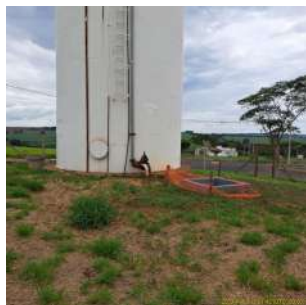
Ausência de tampa ou proteção antiqueda no poço do macromedidor.

**Foto 1** - Ausência de tampa ou proteção antiqueda no poço do macromedidor.

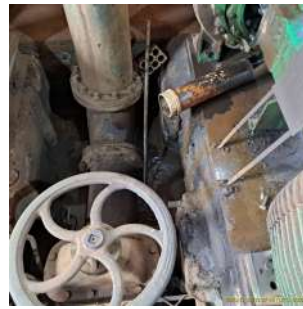
| [EEA-4.7] Observações | Drenagem inadequada no primeiro conjunto motobomba (próximo à porta interna), que estava em operação no momento da fiscalização. |

**Foto 1** - Drenagem inadequada da água de lubrificação das gaxetas.

**Foto 2** - Drenagem inadequada da água de lubrificação das gaxetas.

**Foto 3** - Drenagem inadequada da água de lubrificação das gaxetas.

**Foto 4** - Drenagem inadequada da água de lubrificação das gaxetas.

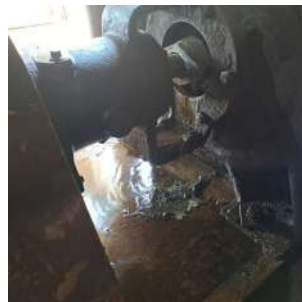
**Foto 2** - Detalhe da drenagem inadequada da água de lubrificação das gaxetas do conjunto 1.

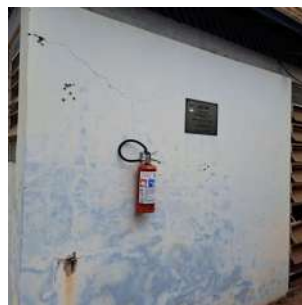
**Foto 7** - Extintor de incêndio fora da EEAT 3.

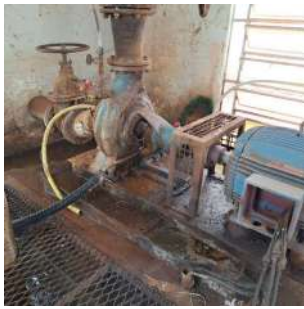
| [EEA-4.7] - Drenagem inadequada de água de lubrificação de gaxetas | Não Conforme |
| [EEA-4.7] Observações | Detalhe da drenagem inadequada de água de lubrificação de gaxetas. |

**Foto 1** - Detalhe da drenagem inadequada de água de lubrificação de gaxetas.

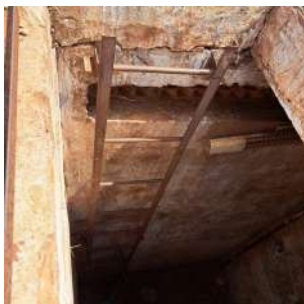
| [EEA-4.10] Observações | Ausência de guarda-corpo na escada de acesso ao poço da EEAT 4. |

**Foto 1** - Ausência de guarda-corpo na escada marinho.

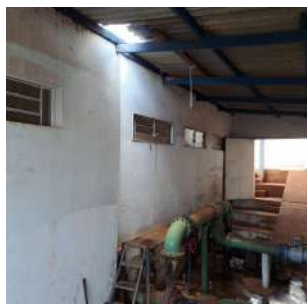
materiais, água de chuva e animais no interior da EEAT 5.

**Foto 1** - Telhado da EEAT com abertura.

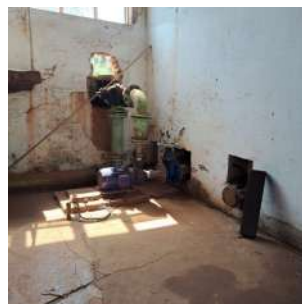
**Foto 2** - Abertura na parede lateral da EEAT 5.

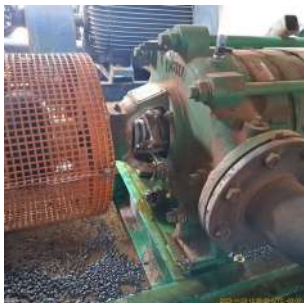
| [EEA-4.7] Observações | Drenagem inadequada em um dos conjuntos motobomba da EEAT 6 nova. |

**Foto 1** - Detalhe da drenagem inadequada da água de lubrificação de gaxetas.

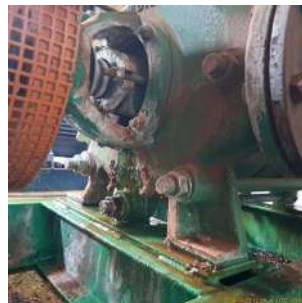
**Foto 2** - Detalhe da drenagem inadequada da água de lubrificação de gaxetas.

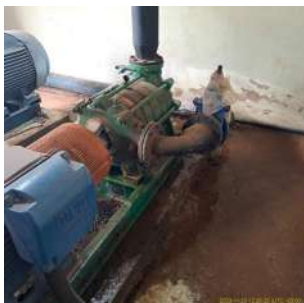
**Foto 3** - Piso molhado devido à drenagem inadequada.

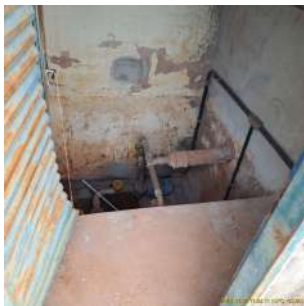
Ausência de guarda-corpos no patamar de entrada da EEAT.

**Foto 1** - Detalhe do patamar de entrada (nível do terreno) da EEAT, antes do acesso para o piso inferior onde estão os conjuntos motobomba.

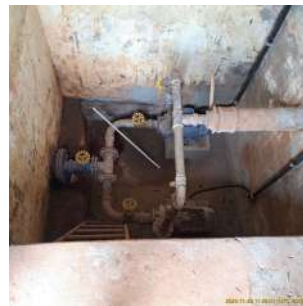
**Foto 2** - Ausência de guarda-corpos na EEAT.

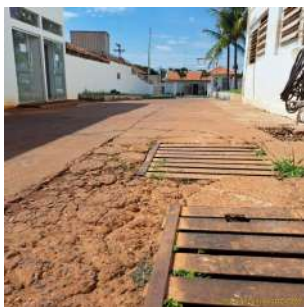
o lodo é lançado  
diretamente na rede de  
águas pluviais.

**Foto 1** - Local de lançamento do lodo gerado na ETA na rede que destina à rede pública coletora de águas pluviais.

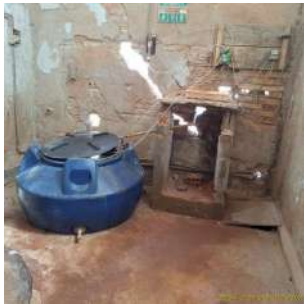
**Foto 1** - Ausência de bacia de contenção do tanque de hipoclorito.

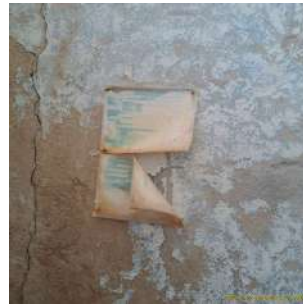
**Foto 2** - Ausência de identificação adequada do produtos químico no local (hipoclorito, no caso da foto).

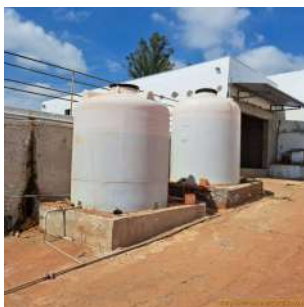
**Foto 3** - Ausência de bacia de contenção do tanque de sulfato ferroso. Ausência de identificação adequada do produto químico.

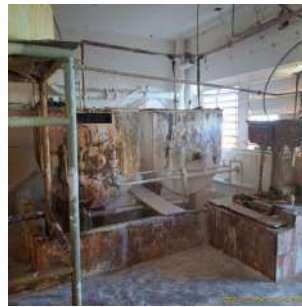
Diversos locais necessitam de adequação. Além dos vazamentos em diferentes pontos da alvenaria da ETA (já apontado em item específico), destaca-se a sala de preparo de cal (fotos abaixo) e aplicação de sulfato ferroso. Também deve ser adequada a bancada do laboratório para uso de bico de Bunsen, pois a disposição da mangueira de gás está inadequada e passível de acidente durante o uso.

**Foto 2** - Situação atual da sala de preparo de produtos químicos.

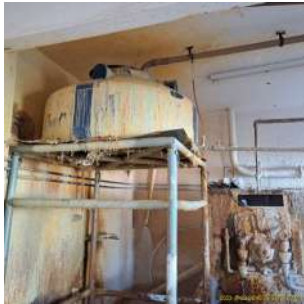
**Foto 3** - Situação atual da sala de preparo de produtos químicos.

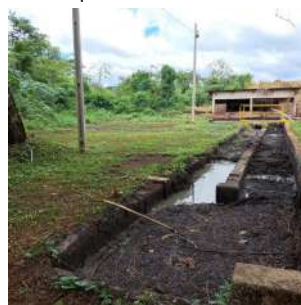
**Foto 5** - Caixas desarenadora (tratamento preliminar) da elevatória. Porém não está sendo adequadamente operada.

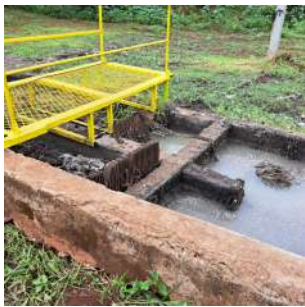
**Foto 1** - Local do gradeamento, porém sem estar operando adequadamente.

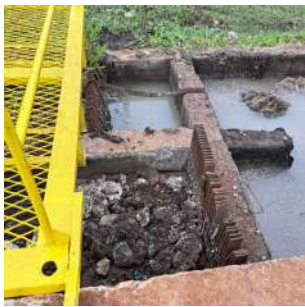
**Foto 2** - Material acumulado em uma das caixas desarenadoras.

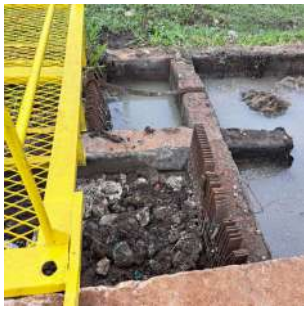
| [EEE-7.11] - Gradeamento grosseiro em condições inadequadas de operação | Não Conforme |
| [EEE-7.11] Observações | Em uma das caixas desarenadoras onde a grade aparenta estar minimamente operacional, não está sendo realizada a remoção adequada do material acumulado, como mostram as fotos abaixo. |

**Foto 1** - Acúmulo de material no gradeamento de um dos canais da caixa desarenadora.

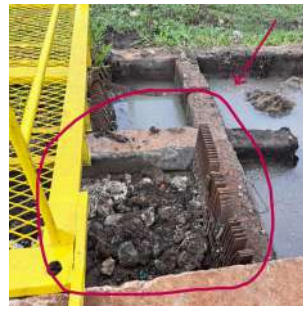
**Foto 2** - Destaque do acúmulo de material no gradeamento de um dos canais da caixa desarenadora.

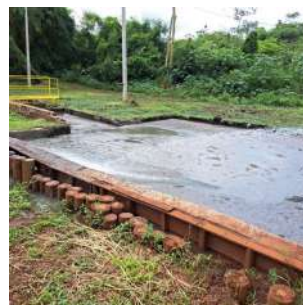
O tanque/poço de chegada do esgoto bruto não está devidamente impermeabilizado, possibilitando o contato do esgoto com o solo e sua provável infiltração e contaminação do entorno. É necessário a adequação da elevatória de modo a evitar a contaminação do lençol, uma vez que está relativamente próxima ao curso d'água - Ribeirão do Agudo.

**Foto 2** - Poço/tanque de chegada de esgoto bruto e de sucção da elevatória. Detalhe da situação da lateral esquerda, com contenção.

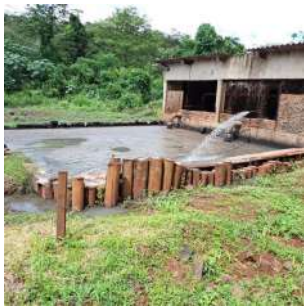
Foto 3 - Poço/tanque de chegada de esgoto bruto e de sucção da elevatória.

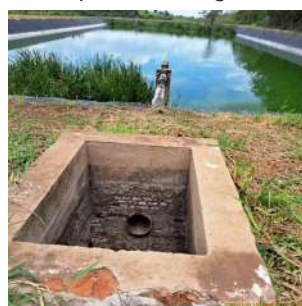
**Foto 17** - Caixa inicial de distribuição de vazão do esgoto na lagoa 1 (anaeróbia) da segunda sequência de lagoas. Destaque para ausência de esgoto, indicando que a lagoa não está em operação.

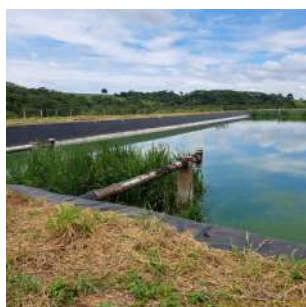
**Foto 18** - Vista da lagoa 1 (anaeróbia) da segunda sequência de lagoas, com nível abaixo do operacional.

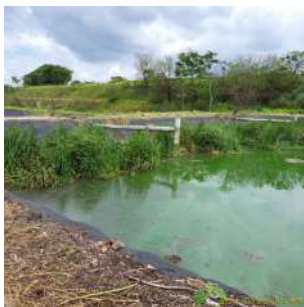
**Foto 20** - Vista da lagoa 1 (anaeróbia) da segunda sequência de lagoas, com nível abaixo do operacional.

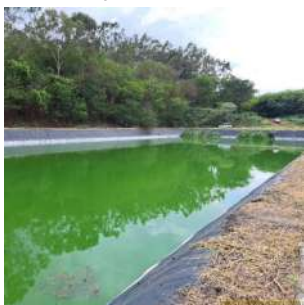
**Foto 22** - Vista da lagoa 1 (anaeróbia) da segunda sequência de lagoas, com nível abaixo do operacional.

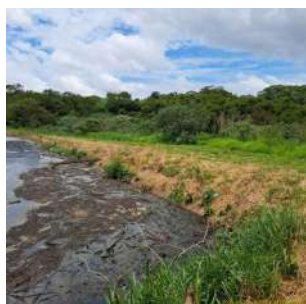
**Foto 1** - Situação do capim e demais vegetações na margem da lagoa onde há tubulação de saída do efluente tratado, dificultando o acesso ao local.

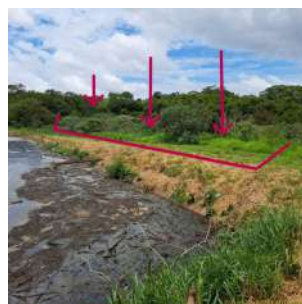
**Foto 2** - Indicação do local e da situação do capim e demais vegetações na margem da lagoa onde há tubulação de saída do efluente tratado, dificultando o acesso ao local.

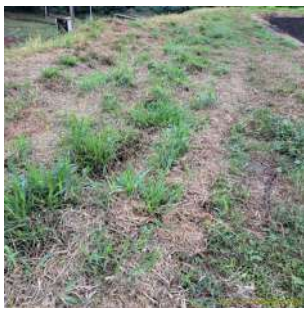
**Foto 5** - Margem da lagoa com a chegada das tubulações de esgoto bruto, onde há caixas de tubulação sem tampa.

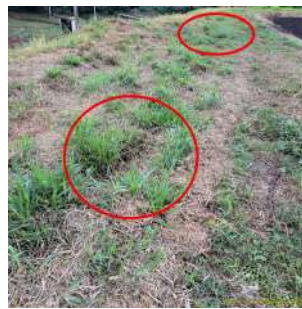
**Foto 6** - Indicação dos locais aproximados das caixas de tubulação sem tampas.

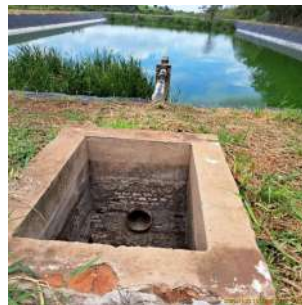
**Foto 7** - Ausência de tampa ou proteção antiqueda na caixa de chegada do esgoto bruto oriundo da EEE.

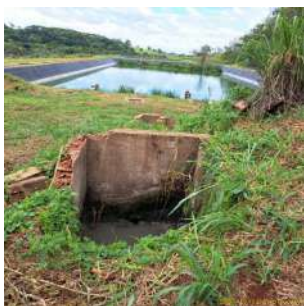
**Foto 8** - Ausência de tampa ou proteção antiqueda na caixa de chegada do esgoto bruto oriundo da EEE.

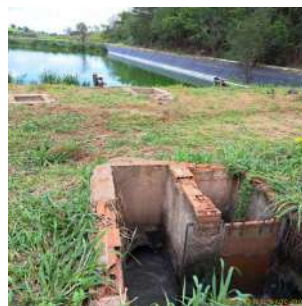
**Foto 9** - Ausência de tampa ou proteção antiqueda na caixa de chegada do esgoto bruto oriundo da EEE, onde é direcionado o esgoto para a primeira ou segunda sequência de lagoas.
