**Relatório de Fiscalização 216/2023**

**RELATÓRIO DE FISCALIZAÇÃO TÉCNICA DOS SISTEMAS DE ÁGUA E ESGOTO DO MUNICÍPIO DE JUMIRIM**

PRESTADOR: Serviço de Água e Esgoto - Prefeitura de Jumirim

Americana, dezembro de 2023

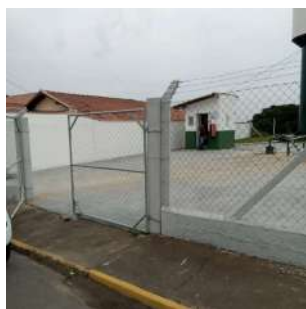
**Foto 1** - Portão de entrada e cercamento - Poço Morada do Sol

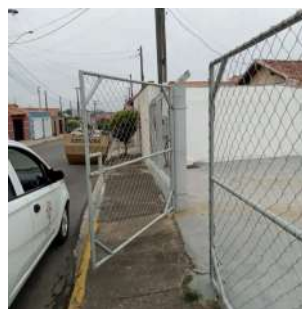
**Foto 2** - Portão - Poço Morada do Sol

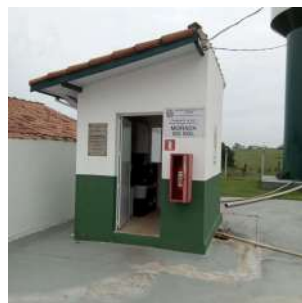
**Foto 3** - Casa de Química, localização de extintor, Identificação - Poço Morada do Sol

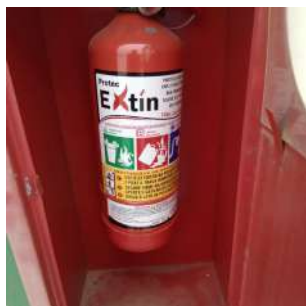
**Foto 4** - Extintor de incêndio com validade regular - Poço Morada do Sol

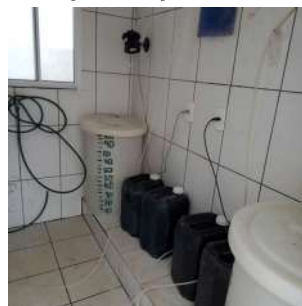
**Foto 5** - Produtos químicos - armazenagem e dosagem - Poço Morada do Sol

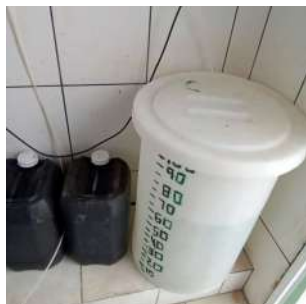
**Foto 6** - Detalhe de solução de dosagem de produto químico - Poço Morada do Sol

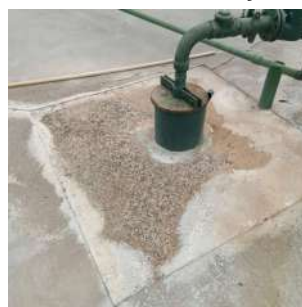
**Foto 8** - Laje de proteção - Poço Morada do Sol

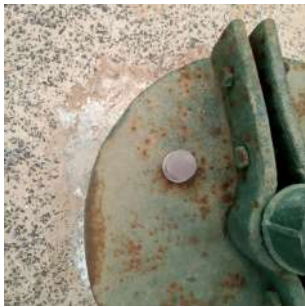
Foto 9 - Tubo medidor de nível - Poço Morada do Sol

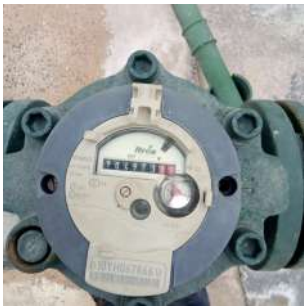
Foto 10 - Macro medidor - Poço Morada do Sol

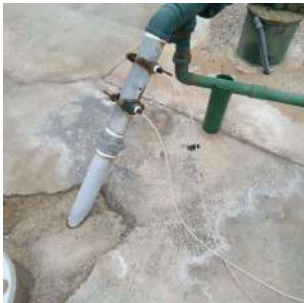
Foto 11 - Ponto de injeção de hipoclorito de sódio e de flúor - Poço Morada do Sol

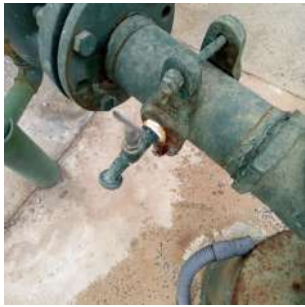
Foto 12 - Ponto de coleta de água bruta para amostragem - Poço Morada do Sol

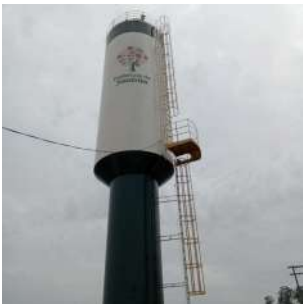
Foto 1 - Reservatório Morada do Sol - escada com guarda corpos

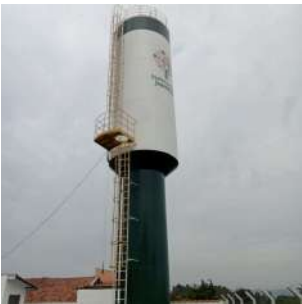
Foto 2 - Reservatório Morada do Sol - nível

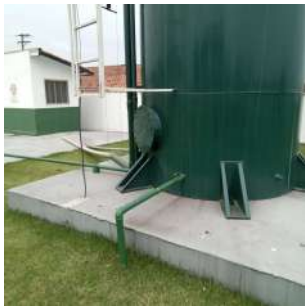
Foto 3 - Reservatório Morada do Sol - saídas de água e entrada

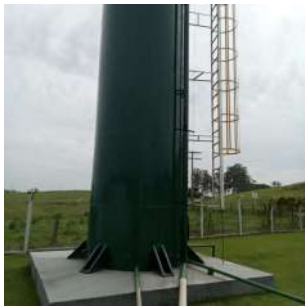
Foto 4 - Reservatório Morada do Sol - nível

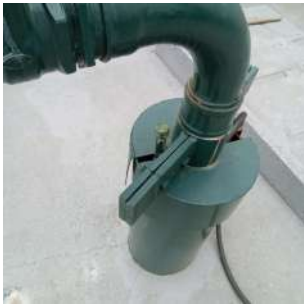
Foto 4 - Tubo de medição de nível - Poço Juma

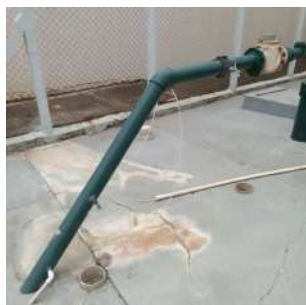
**Foto 7** - local de injeção de hipoclorito de sódio e de flúor - Poço Juma

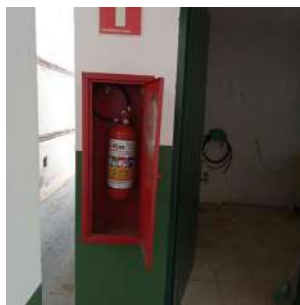
**Foto 8** - Extintor de incêndio com validade regular - Poço Juma

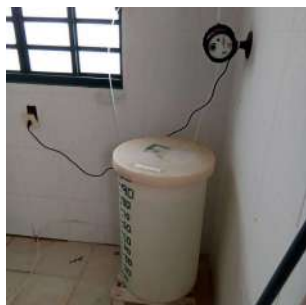
**Foto 9** - Tanque de dosagem de Flúor - Poço Juma

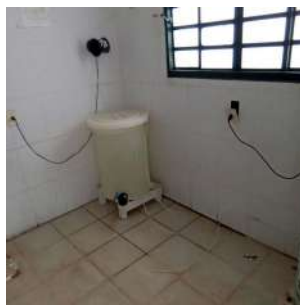
**Foto 10** - Tanque de dosagem de hipoclorito de sódio - Poço Juma

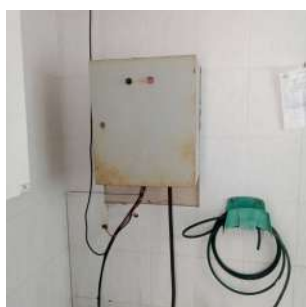
**Foto 11** - Pannel de controle do sistema - Poço Juma

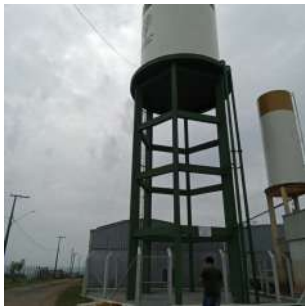
Foto 1 - Reservatório Juma - localização e cercamento

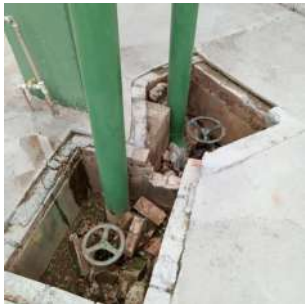
Foto 4 - Saída para distribuição - Reservatório Juma

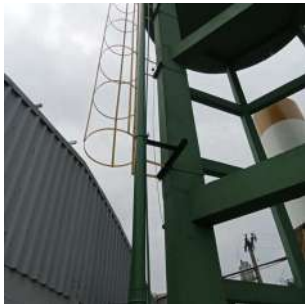
Foto 5 - Escada com guarda corpos e cabo de descida do para-raios

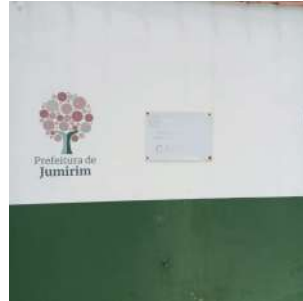
**Foto 2** - Placa de identificação apagada - Poço Campo I

A placa de identificação está apagada, no entanto, ainda é possível identificar, bem como há pintura de identificação. Recomenda-se ao prestador refazer a placa, antes de seu completo apagamento.

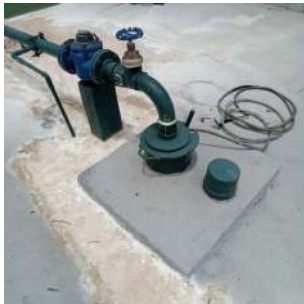
**Foto 3** - Local perfuração do Poço Campo I - Laje de proteção

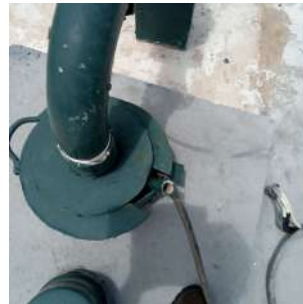
**Foto 4** - Tubo de medição de nível - Poço Campo I

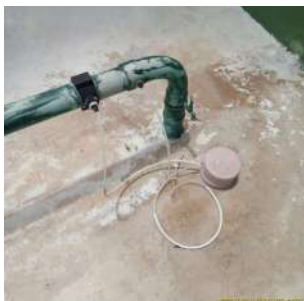
**Foto 6** - Injeção de hipoclorito de sódio e de flúor

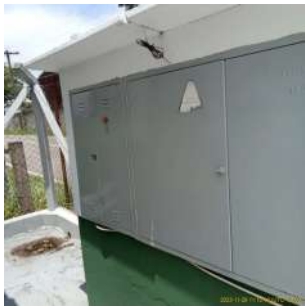
Foto 8 - Quadro de energia

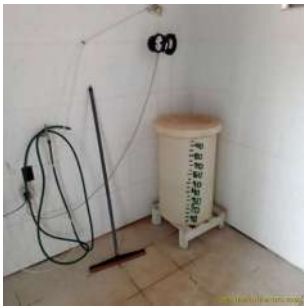
Foto 9 - Tanque de flúor - Poço Campo I

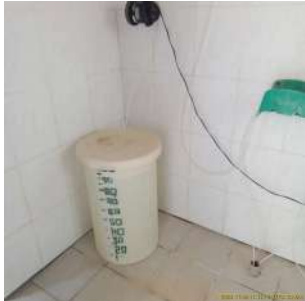
Foto 10 - Tanque de Cloro - Poço Campo I

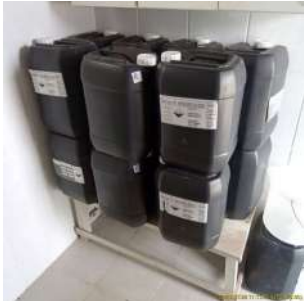
Foto 11 - Armazenamento de produtos químicos - Poço Campo I

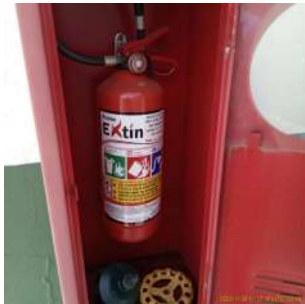
Foto 12 - Extintor de incêndio com validade regular

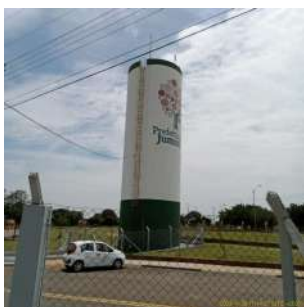
**Foto 1** - Visão Geral do Reservatório Campo

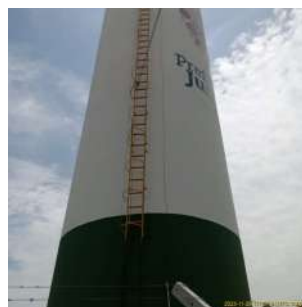
**Foto 2** - Escada com guarda corpos -  
Reservatório Campo

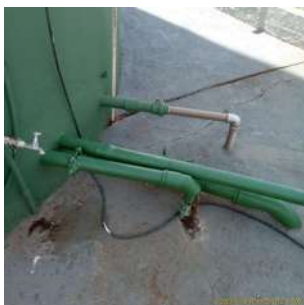
**Foto 3** - entrada poço campo 1, poço campo 2 e  
saída para rede de distribuição

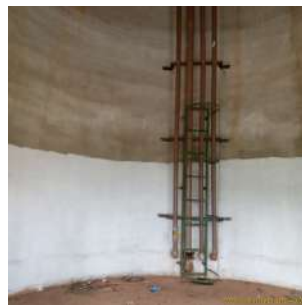
**Foto 7** - Tubulações na parte interna -  
Reservatório Campo

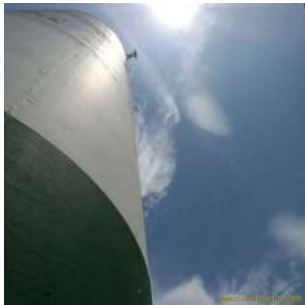
Foto 11 - Nível Mecânico - Reservatório Campo

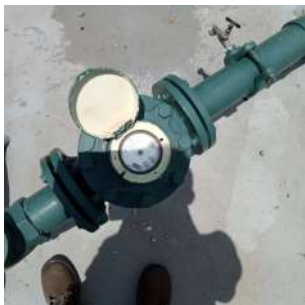
Foto 3 - Macromedidor Poço Campo II

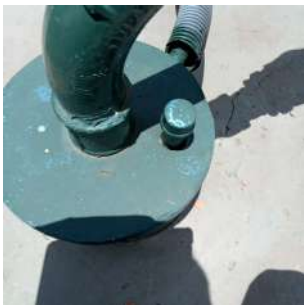
Foto 4 - Tubo de medição de nível - Poço Campo II

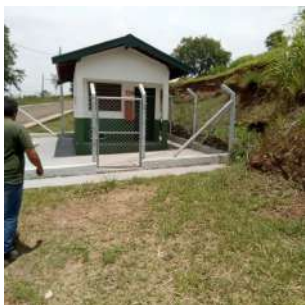
Foto 5 - Casa de química - Poço Campo II

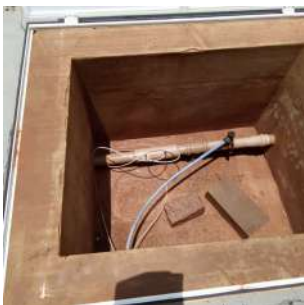
Foto 6 - Local de injeção de hipoclorito de sódio de de flúor - Poço Campo II

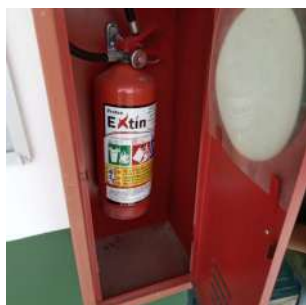
**Foto 7** - Extintor de incêndio com validade regular  
- Poço Campo II

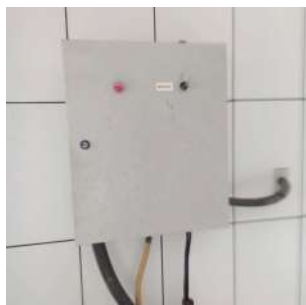
**Foto 9** - Painel de comando - Poço Campo II

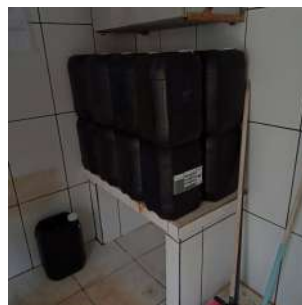
**Foto 10** - Armazenamento de produtos químicos -  
Poço Campo II

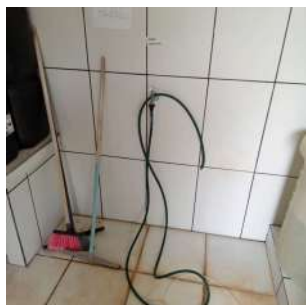
**Foto 11** - Ponto de coleta de água tratada para  
amostragem - Poço Campo II

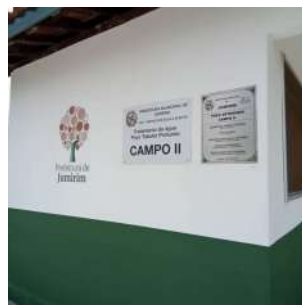
**Foto 12** - Identificação e placa de inauguração -  
Poço Campo II

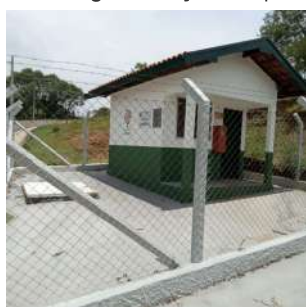
**Foto 13** - Visão geral - casa de química - Poço  
Campo II

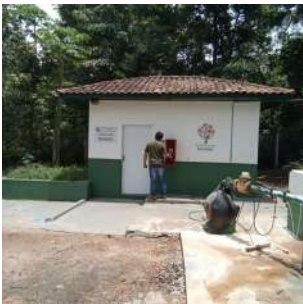
Foto 1 - Visão geral - Casa de Química e local de perfuração - Poço Baggio

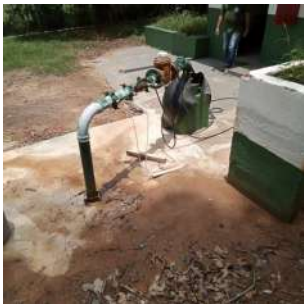
Foto 2 - Local de coleta de água bruta para amostragem, ponto de injeção de produtos químicos e encaminhamento para o reservatório Baggio

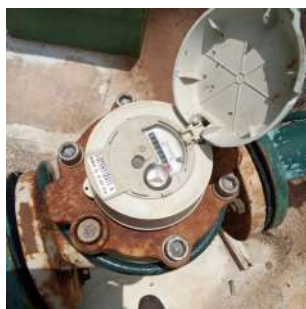
**Foto 3** - Macromedidor Poço Baggio

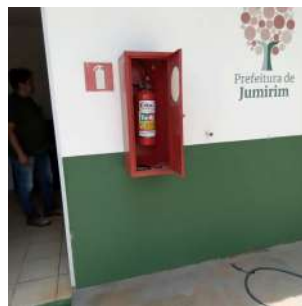
**Foto 8** - Extintor de incêndio com validade regular - Poço Baggio

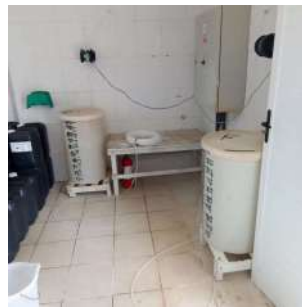
**Foto 10** - Soluções de para injeção de flúor e cloro - Poço Baggio

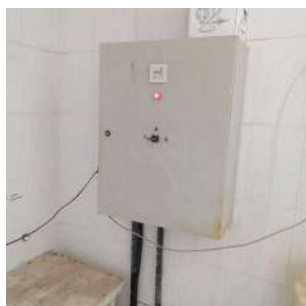
**Foto 11** - Painel de controle - Poço Baggio

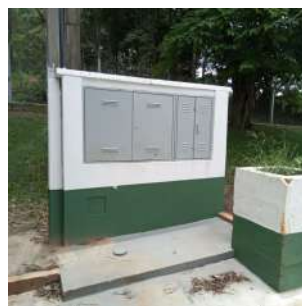
**Foto 12** - Quadro de chegada de energia - Poço Baggio

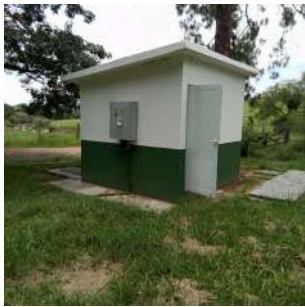
Foto 1 - Abrigo da EEEB Baggio - Porta fica aberta para evitar concentração de gases

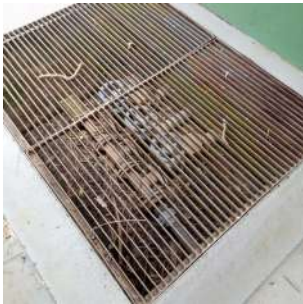
Foto 3 - Tubulação de recalque esgoto EEEB Baggio

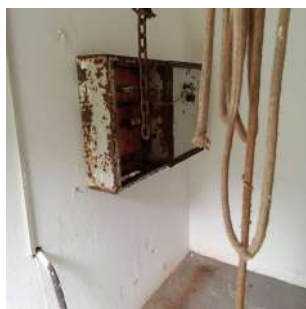
**Foto 4** - Painel elétrico desativado EEEB Baggio

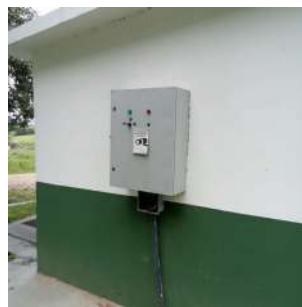
**Foto 7** - Painel elétrico do bombeamento da EEEB

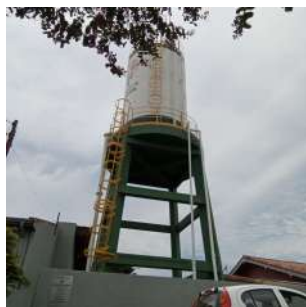
**Foto 1** - Visão Geral - Reservatório Baggio

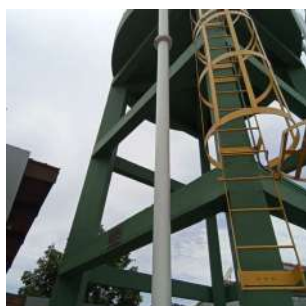
**Foto 3** - Escada com guarda corpos - Reservatório Baggio

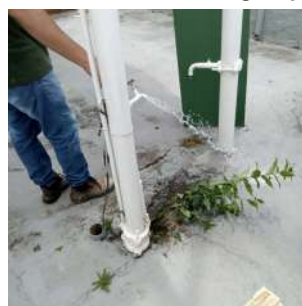
**Foto 4** - Ponto de amostragem - Reservatório Baggio

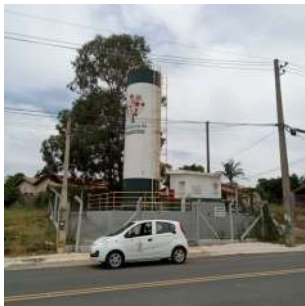
Foto 1 - Visão geral - Reservatório Villagio Vila Verde

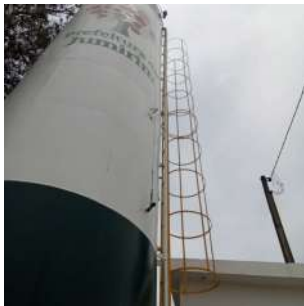
Foto 2 - Escada com guarda corpo e medidor de nível- Reservatório Villagio Verde

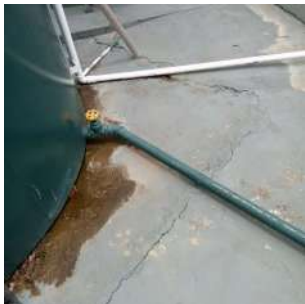
Foto 3 - Chão molhado - pequeno extravasamento

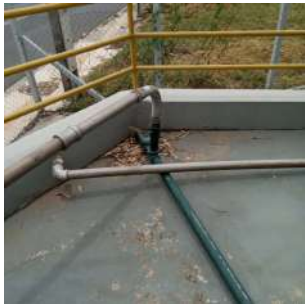
Foto 5 - Registro para amostragem de água da saída do reservatório

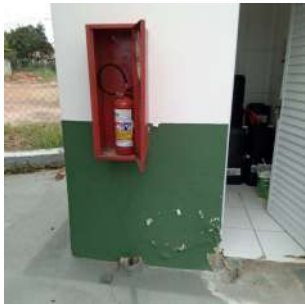
Foto 1 - Localização de extintor de incêndio

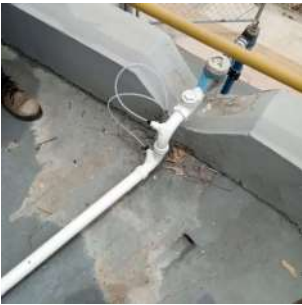
Foto 2 - Local de injeção de hipoclorito de sódio e flúor.

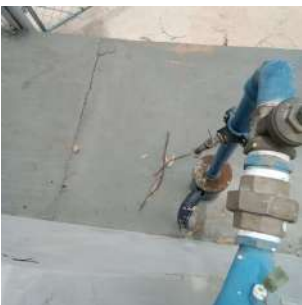
Foto 4 - Local de perfuração do Poço e torneira para tomada de água bruta

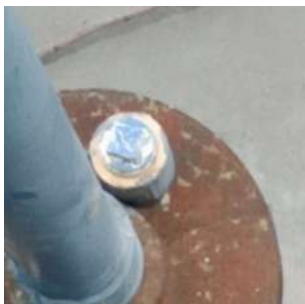
Foto 5 - Tubo de medição de nível

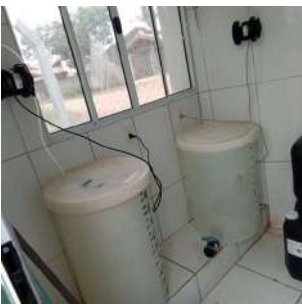
Foto 6 - Dosagem de hipoclorito de sódio e de fluór - casa de química - Poço Villagio Vila Verde

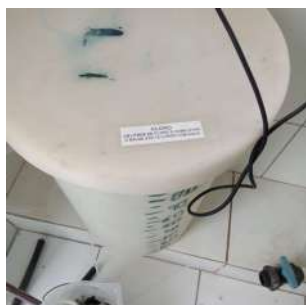
**Foto 7** - Tanque com Hipoclorito de Sódio com instruções de mistura

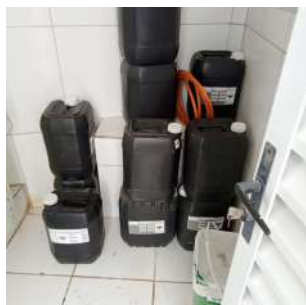
**Foto 9** - Acondicionamento de produtos químicos para dosagem na água

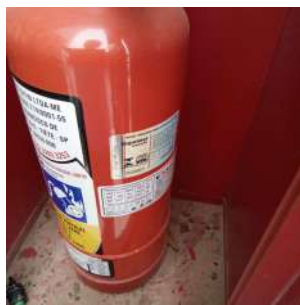
**Foto 10** - extintor de incêndio com validade regular

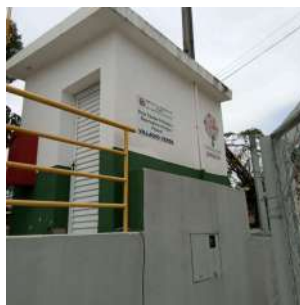
**Foto 12** - Visão geral - Poço Villagio Vila Verde - identificação sobre a Casa de Química

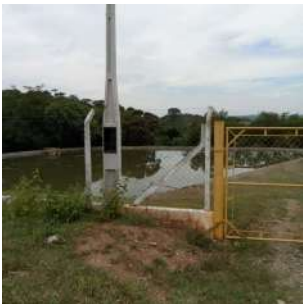
Foto 1 - Cercamento e entrada da ETE Ipiranga

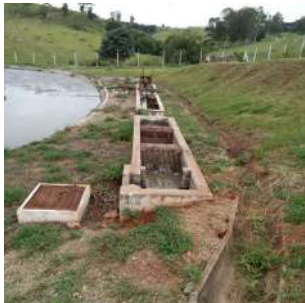
Foto 5 - Chegada do esgoto bruto e peneiramento  
- ETE Ipiranga

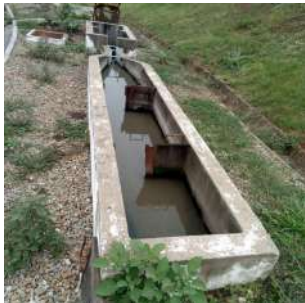
Foto 6 - Desarenador - ETE Ipiranga

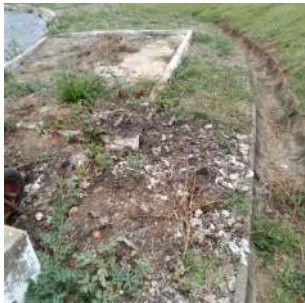
Foto 7 - Disposição Inadequada de Resíduos -  
ETE Ipiranga

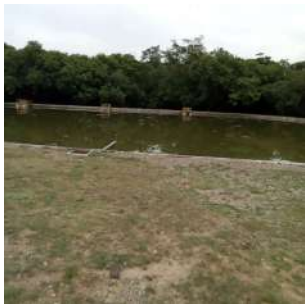
Foto 8 - Lagoa facultativa - entrada e saída ao  
fundo do esgoto
