**Relatório de Fiscalização 219/2023**

**RELATÓRIO DE FISCALIZAÇÃO TÉCNICA DOS SISTEMAS DE ÁGUA E ESGOTO DO MUNICÍPIO DE  
BOM JESUS DOS PERDÕES**

PRESTADOR: Secretaria de Saneamento, Agropecuária e Meio Ambiente

Americana, dezembro de 2023

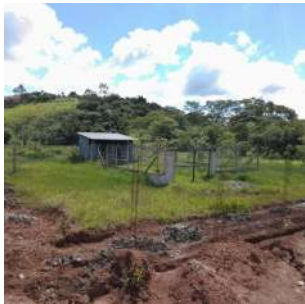
Foto 1 - Vista geral da EEEB.

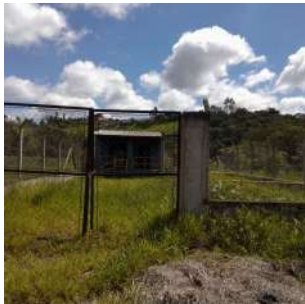
Foto 2 - Vista geral da EEEB.

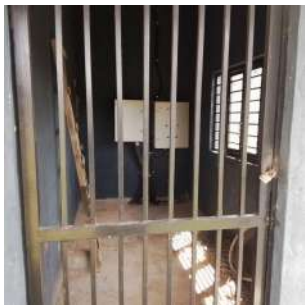
Foto 3 - Vista do painel elétrico da EEEB.

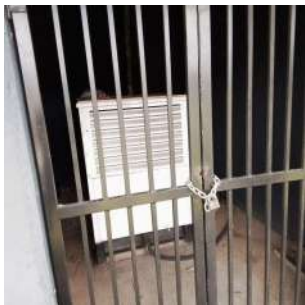
Foto 4 - Vista do gerador elétrico da EEEB.

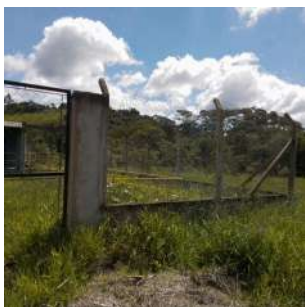
Foto 1 - Cerca da EEEB.

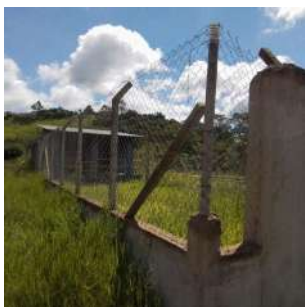
Foto 2 - Cerca da EEEB.

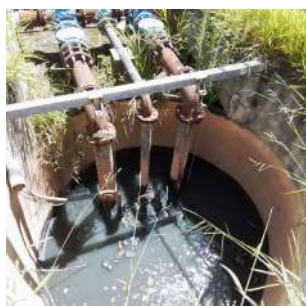
**Foto 1** - Poço de sucção com duas bombas instaladas.

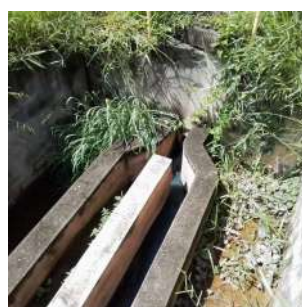
[EEE-7.5] - Ausência de gradeamento grosseiro

**Foto 2** - Vista do tratamento preliminar da EEB.

Instalar sistema de gradeamento.

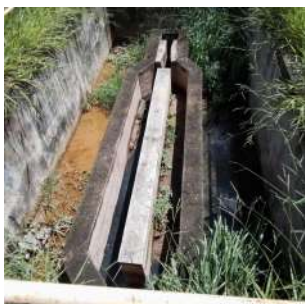
[EEE-7.12] - Ausência de manutenção, limpeza, conservação e segurança

**Foto 1** - Caixa de areia com acúmulo de material.

Realizar a limpeza da caixa de areia e realizar a roçagem do mato.

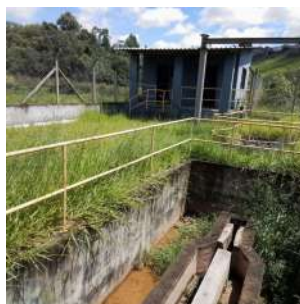
**Foto 2** - Mato no interior da EEEB.

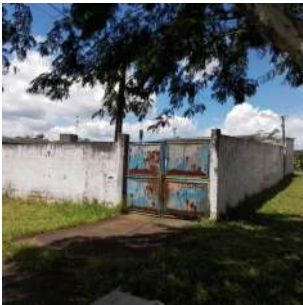
Foto 1 - Vista externa do reservatório.

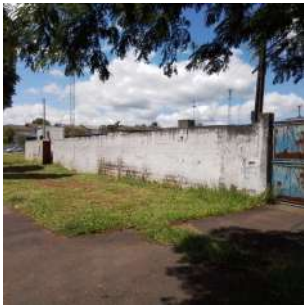
Foto 2 - Vista externa do reservatório.

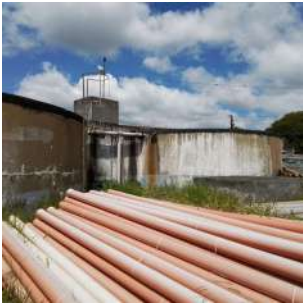
Foto 3 - Vista interna do reservatório.

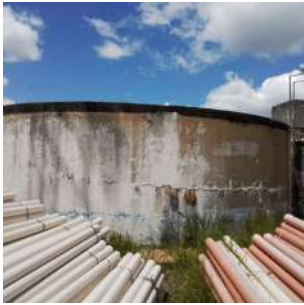
Foto 4 - Vista interna do reservatório.

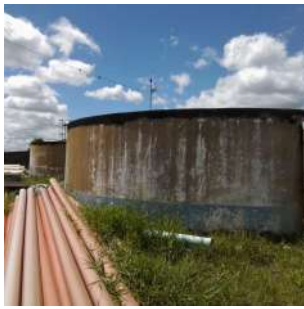
**Foto 5** - Vista interna do reservatório.

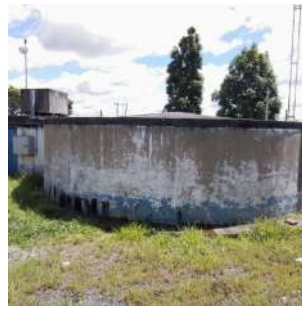
**Foto 6** - Vista interna do reservatório.

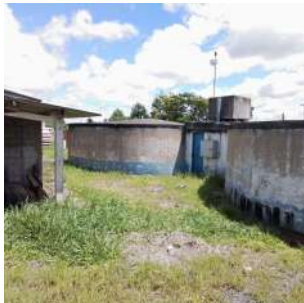
**Foto 7** - Vista interna do reservatório.

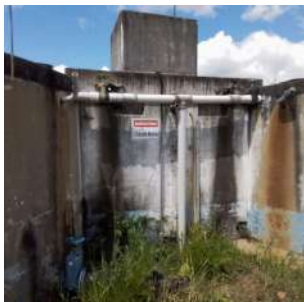
**Foto 1** - Placa de identificação do reservatório.

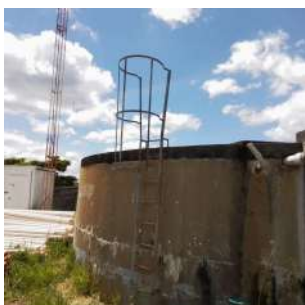
**Foto 1** - Guarda-corpo do reservatório.

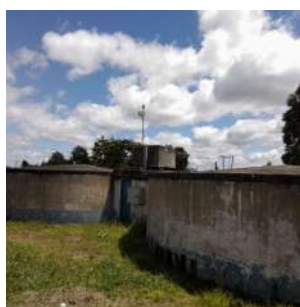
**[RES-6.9] - Inexistência de telas de proteção contra entrada de insetos e pequenos animais nas tubulações de ventilação**

**Foto 2** - Tubulação de ventilação sem tela de proteção.

Instalar tela de proteção nas aberturas do reservatório.

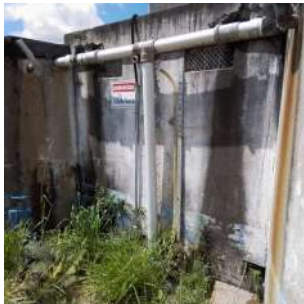
**Foto 1** - Medidor de nível do reservatório.

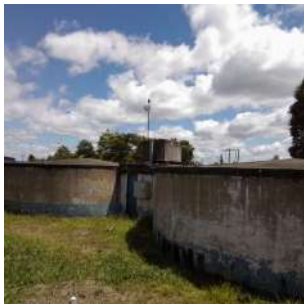
**Foto 1** - Tubulação de ventilação no topo dos reservatórios.

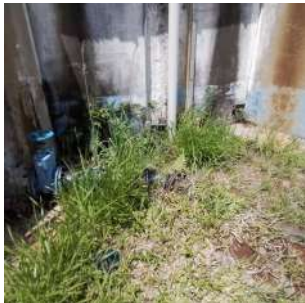
**[RES-6.14] - Ausência de manutenção, limpeza, conservação e segurança**

Foto 3 - Mato no interior da área do reservatório.

Providenciar a roçagem do mato.

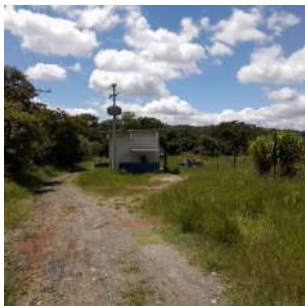
**Foto 1** - Vista geral da captação.

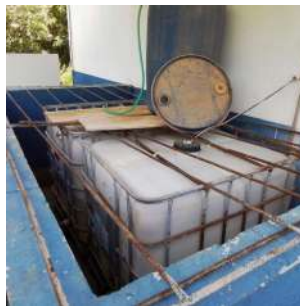
**Foto 2** - Armazenamento de produtos químicos.

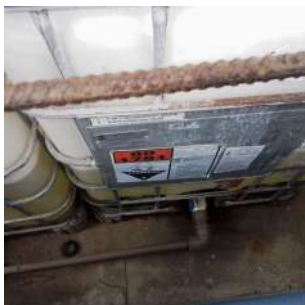
**Foto 3** - Armazenamento de produtos químicos.

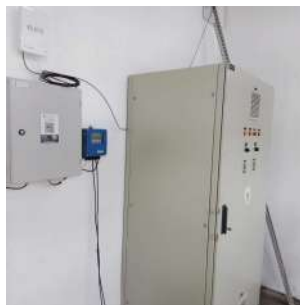
**Foto 4** - Pannel elétrico da elevatória nova.

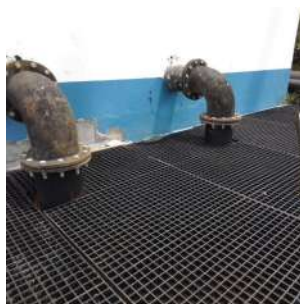
**Foto 6** - Poço de sucção da elevatória nova.

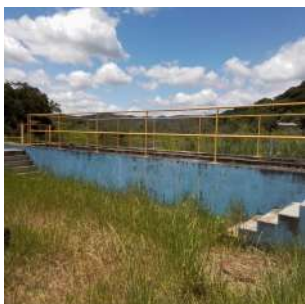
**Foto 7** - Vista do tratamento preliminar da água bruta.

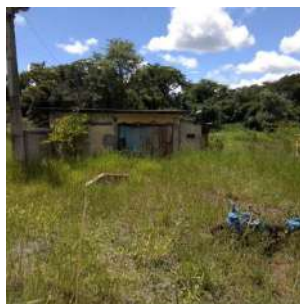
**Foto 8** - Vista da EEAB antiga.

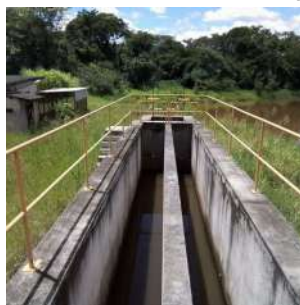
**Foto 9** - Caixa de areia do tratamento preliminar.

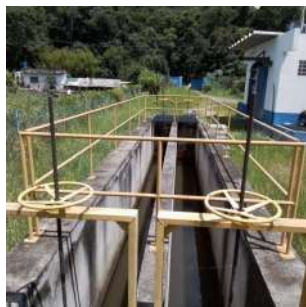
**Foto 10** - Caixa de areia do tratamento preliminar.

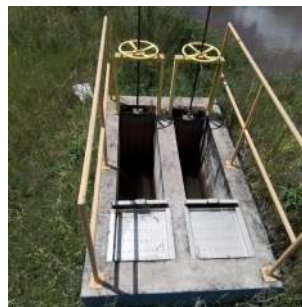
**Foto 11** - Gradeamento do tratamento preliminar.

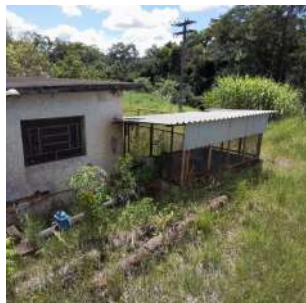
**Foto 12** - Vista da EEAB antiga.

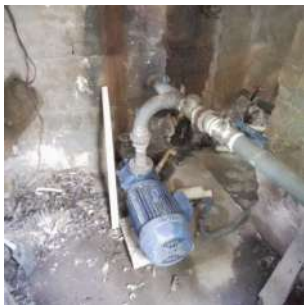
**[EEA-4.3] - Ausência de conjunto moto bomba reserva**

Não Conforme

Prestador informou que a bomba reserva está em manutenção.

**Foto 1** - Conjunto moto bomba da EEAB.

Apresentar ordem de  
serviço ou  
comprovação correlata.

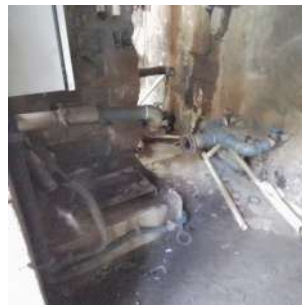
**Foto 2** - Local de instalação da moto bomba reserva da EEAB.

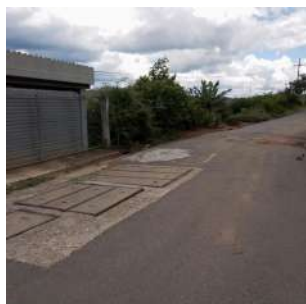
EEE embaixo do  
asfalto. Não foi  
possível fiscalizar.

**Foto 1** - EEEB embaixo do asfalto.**[EEE-7.3] - Ausência de conjunto moto-bomba reserva****N/A****[EEE-7.3] Observações**

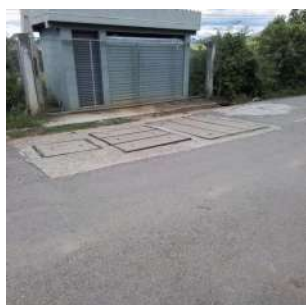
**Foto 1** - Tampas de concreto de acesso à EEEB.**[EEE-7.6] - Ausência de identificação da área****Não Conforme****[EEE-7.6] Observações**

Providenciar placa de identificação para o local.

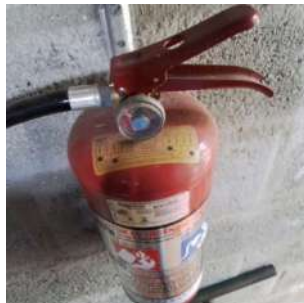
[EEA-4.9] - Extintor de incêndio com validade expirada

Não Conforme

**Foto 1** - Selo de validade do extintor.

Realizar a manutenção do extintor.

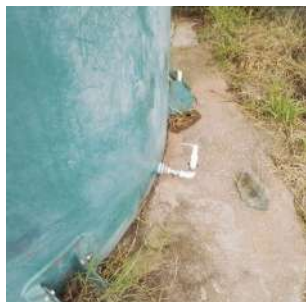
**Foto 1** - Plug da mangueira de controle de nível.

Monitorado por telemetria.  
Recomenda-se a correção da instalação da mangueira de controle de nível.

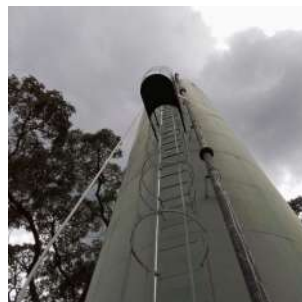
**Foto 2** - Mangueira de controle de nível desconectada pelo vento.**[RES-6.12] - Reservatório sem tubo extravasor****Conforme****Fotos de [RES-6.12]**
