**Relatório de Fiscalização 220/2023**

**RELATÓRIO DE FISCALIZAÇÃO TÉCNICA DOS SISTEMAS DE ÁGUA E ESGOTO DO MUNICÍPIO DE LOUVEIRA**

PRESTADOR: SAE – SECRETARIA DE ÁGUA E ESGOTO DE LOUVEIRA

Em 12/12/2023 foram realizadas inspeções de campo nos subsistemas de água e esgoto para verificação de Não Conformidades, conforme Resolução ARES-PCJ nº 48 de 28/02/2014.

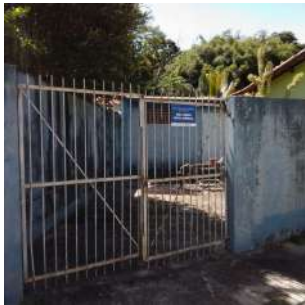
Foto 1 - Vista geral da EEB.

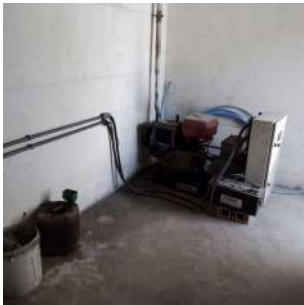
Foto 2 - Vista do gerador de energia elétrica da EEB.

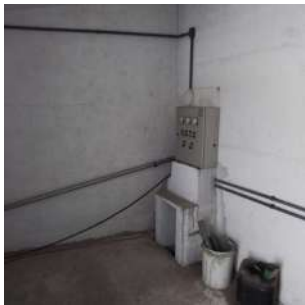
Foto 3 - Vista do painel elétrico da EEB.

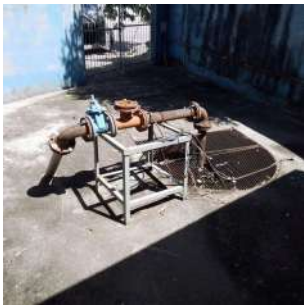
Foto 4 - Vista do sistema de bombeamento da EEB.

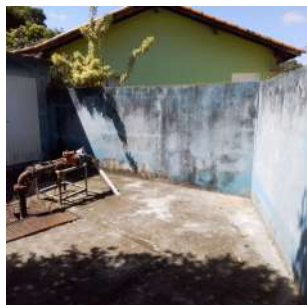
[EEE-7.1] - A área não está devidamente cercada Conforme

**Foto 1** - Muro no entorno da EEEB.

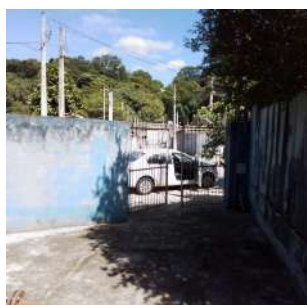
## [EEE-7.2] - Ausência de acesso para manutenção na Estação Elevatória

**Foto 1** - Portão de acesso à EEEB.

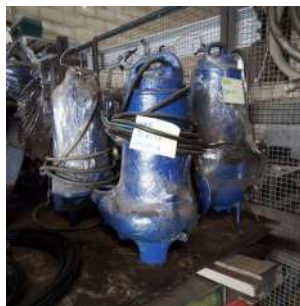
## [EEE-7.3] - Ausência de conjunto moto-bomba reserva

**Foto 2** - Bomba reserva guardada no almoxarifado.

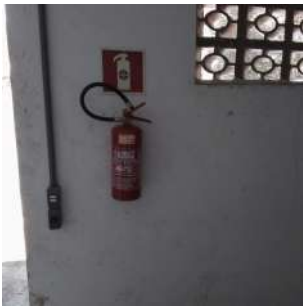
## [EEE-7.4] - Ausência de extintor de incêndio

Foto 1 - Extintor de incêndio da EEEB.

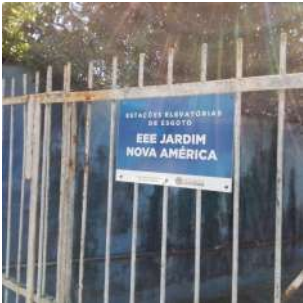
[EEE-7.6] - Ausência de identificação da área Conforme

Foto 1 - Placa de indentificação.

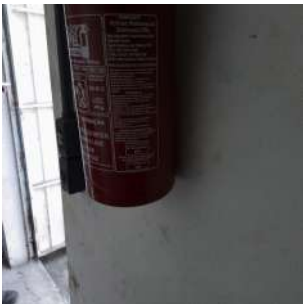
[EEE-7.10] - Extintor de incêndio com validade expirada Conforme

Foto 1 - Validade do extintor de incêndios da EEEB.

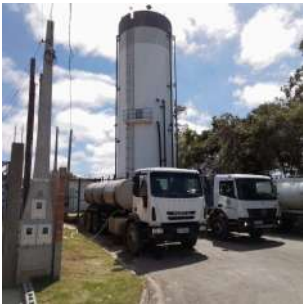
Foto 1 - Vista do acesso à EEAT.

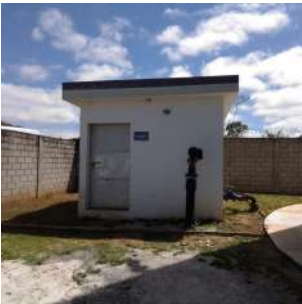
Foto 2 - Vista geral da EEAT.

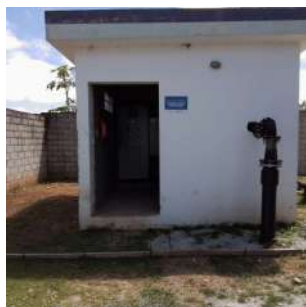
[EEA-4.2] - Ausência de acesso para manutenção na Estação Elevatória

**Foto 1** - Acesso à EEAT.

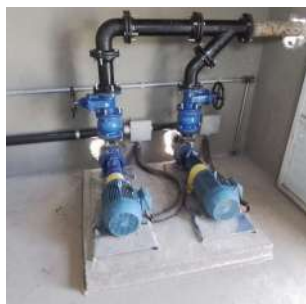
[EEA-4.3] - Ausência de conjunto moto bomba reserva

**Foto 1** - Conjuntos moto bomba da EEAT.

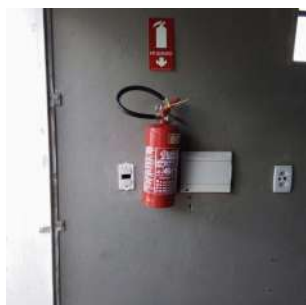
[EEA-4.4] - Ausência de extintor de incêndio

**Foto 1** - Extintor de incêndio.

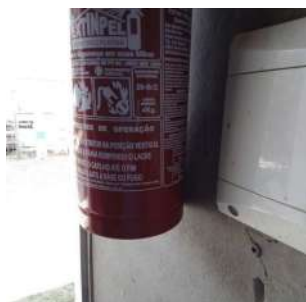
**[EEA-4.9] - Extintor de incêndio com validade expirada**

**Foto 1** - Validade do extintor da EEAT.**[EEA-4.10] - Ausência de manutenção, limpeza, conservação e segurança**

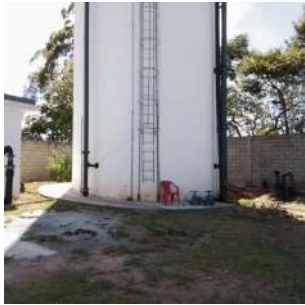
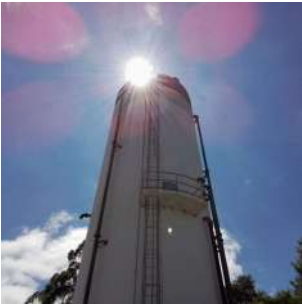
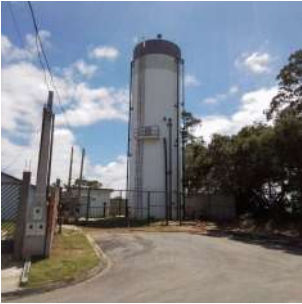
Foto 1 - Vista geral do reservatório.

Foto 2 - Vista geral do reservatório.

Foto 4 - Vista geral do reservatório.

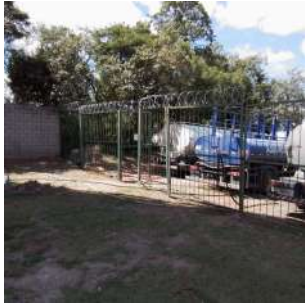
Foto 3 - Acesso ao reservatório.

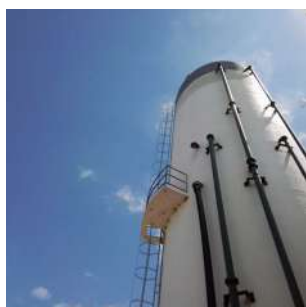
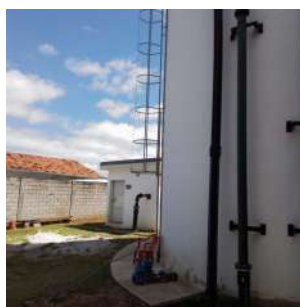
**[RES-6.4] - Existência de locais sem guarda-corpos ou escadas ou em situação inadequada**

**Foto 1** - Guarda-corpo do reservatório.

**Foto 2** - Guarda-corpo do reservatório.**[RES-6.7] - Inexistência de para-raios em reservatórios elevados**

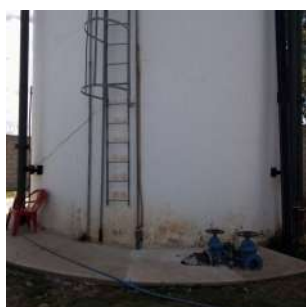
Telemetria para o CCO.

**Foto 1** - Mangueira de medição de nível.

**Foto 2** - Mangueira de medição de nível.

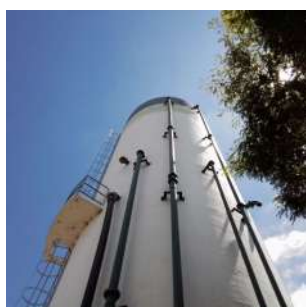
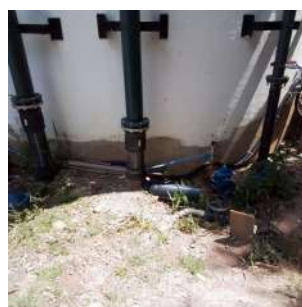
**Foto 1** - Tubo extravasor do reservatório.

**Foto 2** - Tubo extravasor do reservatório.

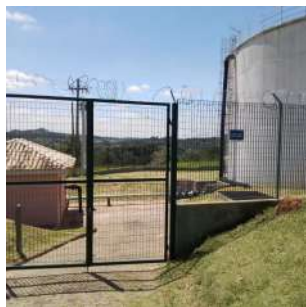
O local possui duas  
EEAT: Santa Isabel 1;  
Abadia.

**Foto 1** - Vista externa da EEAT.

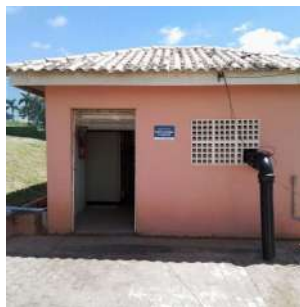
**Foto 2** - Vista geral da EEAT.

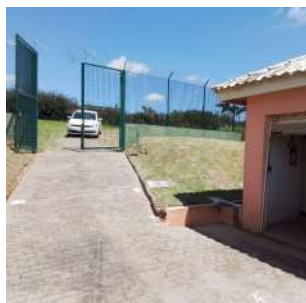
Fotos de [EEA-4.2]

**Foto 1** - Acesso à EEAT.

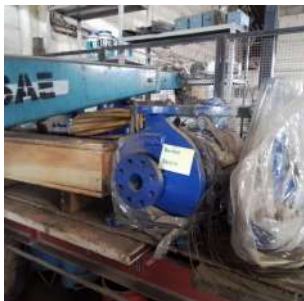
Fotos de [EEA-4.3]

**Foto 1** - Booster Abadia no canto direito.

**Foto 2** - Booster Abadia no canto direito.

**Foto 3** - Bomba reserva guardada no almoxarifado

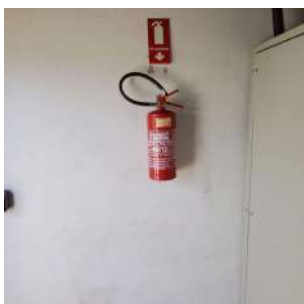
Fotos de [EEA-4.4]

**Foto 1** - Extintor de incêndio da EEAT.

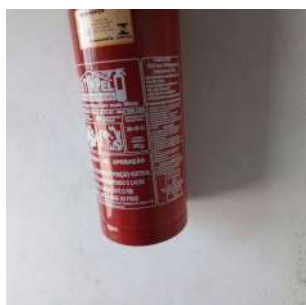
Fotos de [EEA-4.9]

**Foto 1** - Validade do extintor de incêndios da EEAT.

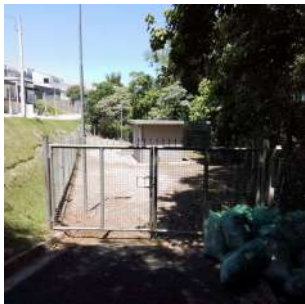
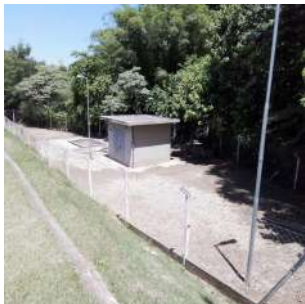
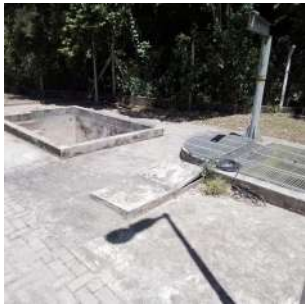
Fotos de [EEE-7.0]

Foto 1 - Vista geral da EEEB.

Foto 2 - Vista geral da EEEB.

Foto 3 - Vista geral da EEEB.

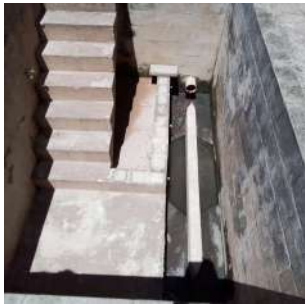
Foto 4 - Vista da caixa de areia.

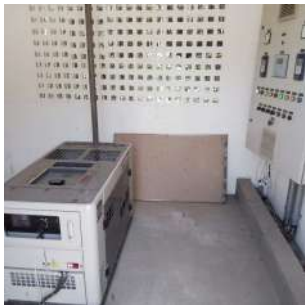
Foto 5 - Vista do gerador elétrico da EEEB.

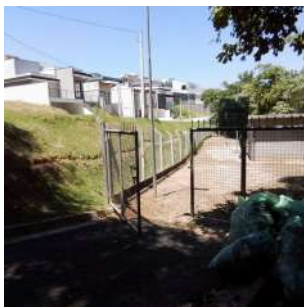
Fotos de [EEE-7.1]

**Foto 1** - Cerca da EEEB.

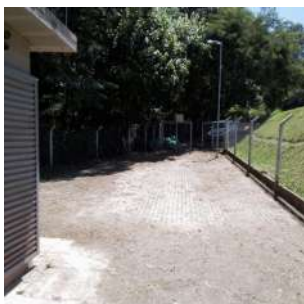
Fotos de [EEE-7.2]

**Foto 1** - Acesso à EEEB.

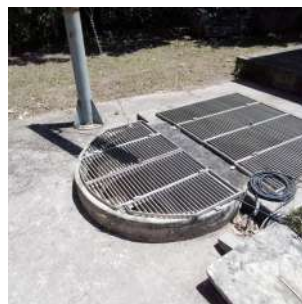
Fotos de [EEE-7.3]

**Foto 1** - Poço de sucção com uma bomba.

**Foto 2** - Poço de sucção com uma bomba.

**Foto 3** - Bomba reserva guardada no almoxarifado.

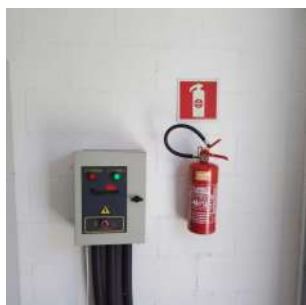
Fotos de [EEE-7.4]

**Foto 1** - Extintor de incêndio da EEEB.

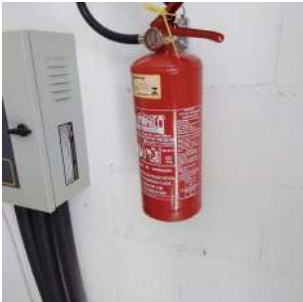
Fotos de [EEE-7.10]

Foto 1 - Validade do extintor de incêndios da EEEB.

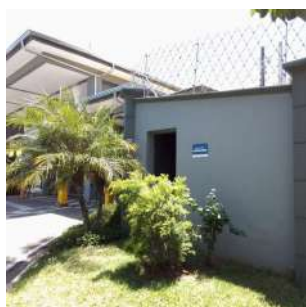
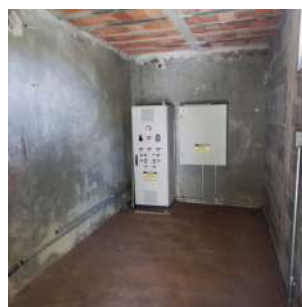
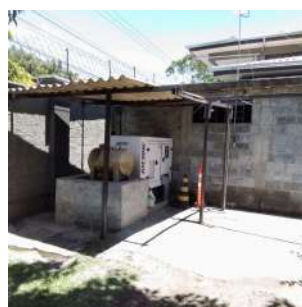
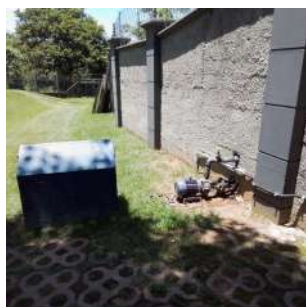
**Fotos de [EEA-4.0]**

A EEAT possui o acesso aos painéis elétricos do lado externo do condomínio. O gerador e conjunto moto bomba são acessados pelo lado interno do condomínio.

**Foto 1** - Vista do acesso aos painéis elétricos da EEAT.

**Foto 2** - Painéis elétricos da EEAT.

**Foto 3** - Vista do gerador da EEAT.

**Foto 4** - Vista geral da EEAT.

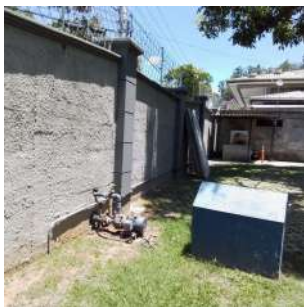
**Fotos de [EEA-4.1]**

EEAT no interior do condomínio.

**Foto 1** - Muro da EEAT/condomínio.

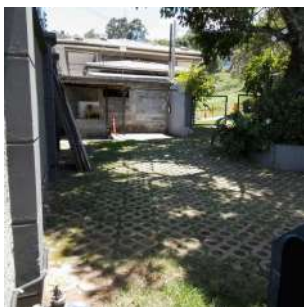
Fotos de [EEA-4.2]

**Foto 1** - Acesso à EEAT.

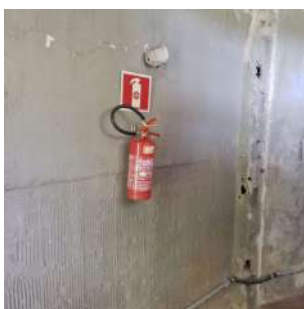
Fotos de [EEA-4.4]

**Foto 1** - Extintor de incêndio.

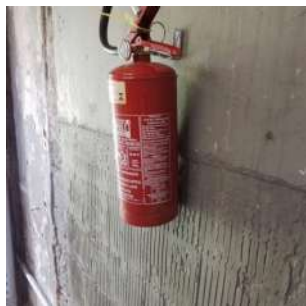
Fotos de [EEA-4.9]

**Foto 1** - Validade do extintor da EEAT.

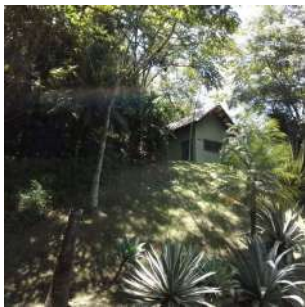
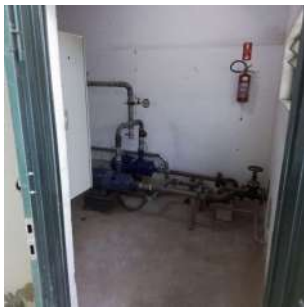
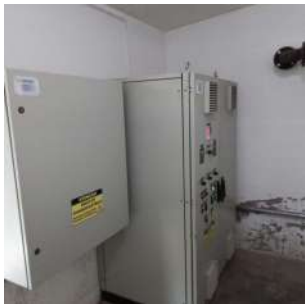
Fotos de [EEA-4.0]

Foto 1 - Vista externa da EEAT.

Foto 2 - Vista interna da EEAT.

Foto 3 - Vista dos painéis elétricos da EEAT.

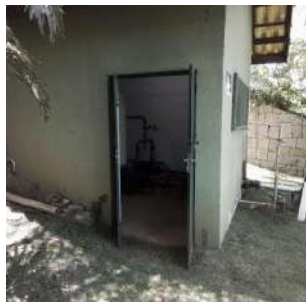
**Foto 1** - Acesso à EEAT.

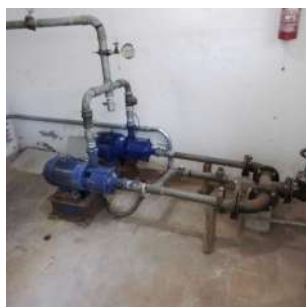
**Foto 1** - Conjuntos moto bomba da EEAT.

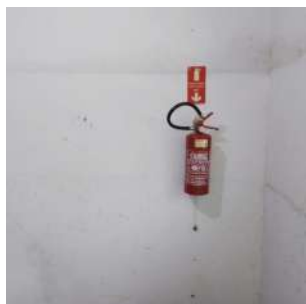
**Foto 1** - Extintor de incêndio.

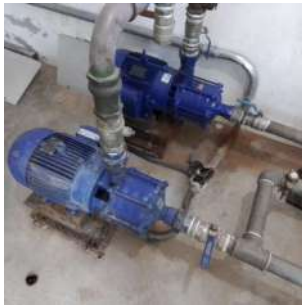
**Foto 1** - Bombas com selo mecânico.

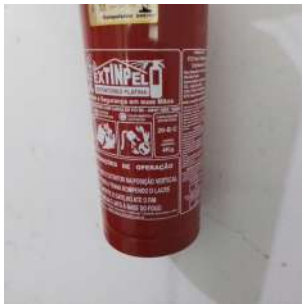
**Foto 1** - Validade do extintor da EEAT.

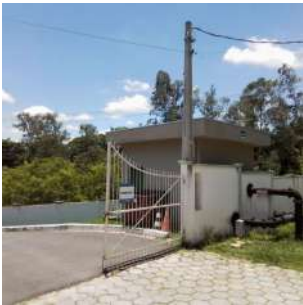
Foto 1 - Vista externa da EEAT.

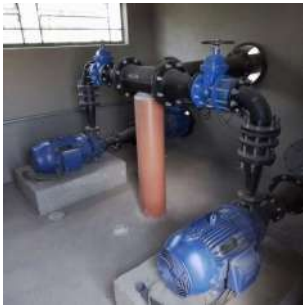
Foto 2 - Vista interna da EEAT.

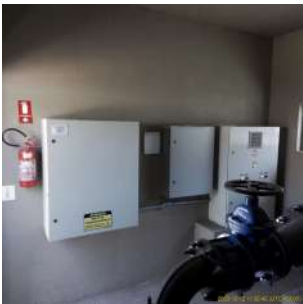
Foto 3 - Vista dos painéis elétricos da EEAT.

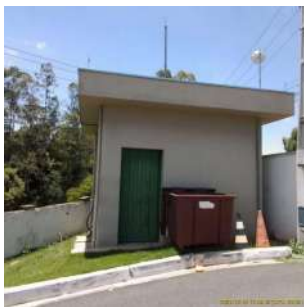
**Foto 1** - Muro no entorno da EEAT.

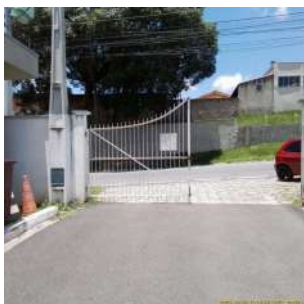
**Foto 1** - Acesso à EEAT.

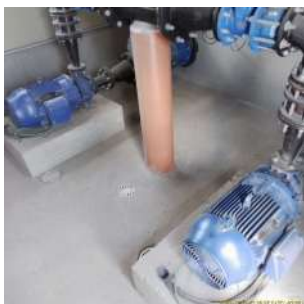
**Foto 1** - Conjuntos moto bomba da EEAT.

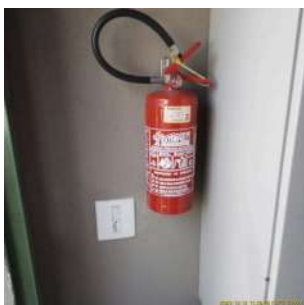
**Foto 1** - Extintor de incêndio.

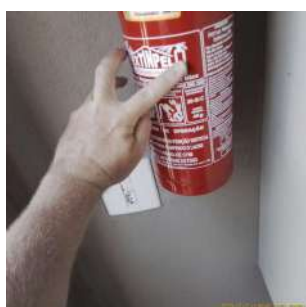
**Foto 1** - Validade do extintor da EEAT.**[EEA-4.10] - Ausência de manutenção, limpeza, conservação e segurança**

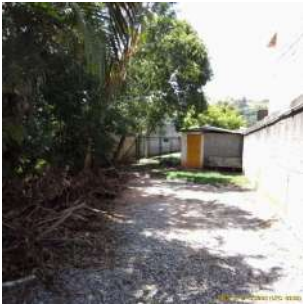
Foto 1 - Vista geral da EEB.

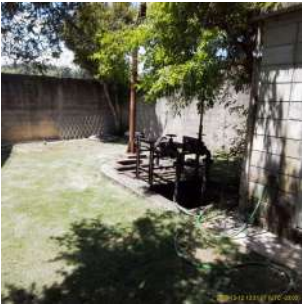
Foto 2 - Vista geral da EEB.

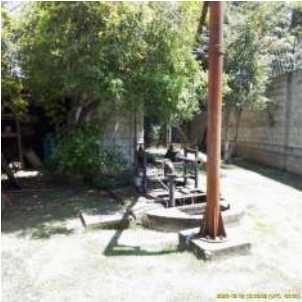
Foto 4 - Vista geral da EEB.

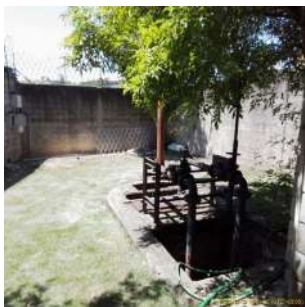
**Foto 1** - Muro no entorno da EEEB.

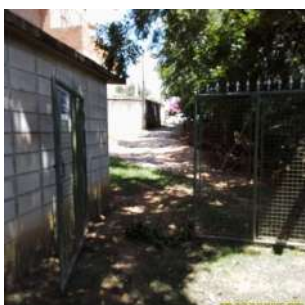
**Foto 1** - Acesso à EEEB.

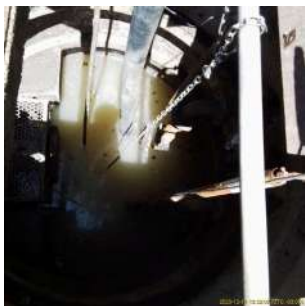
**Foto 1** - Poço de sucção com uma bomba.

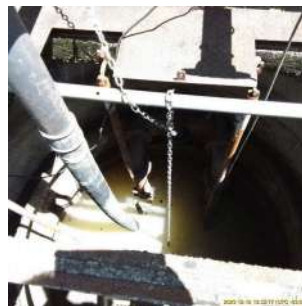
**Foto 2** - Poço de sucção com uma bomba.

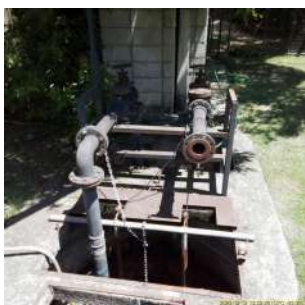
**Foto 3** - Poço de sucção com uma bomba.

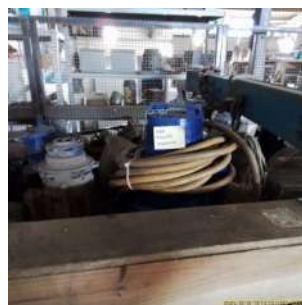
**Foto 4** - Bomba reserva guardada no almoxarifado.

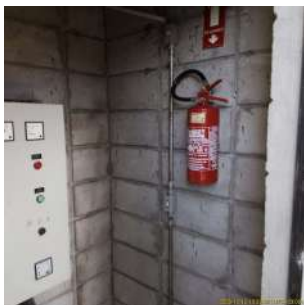
**Foto 1** - Extintor de incêndio da EEEB.

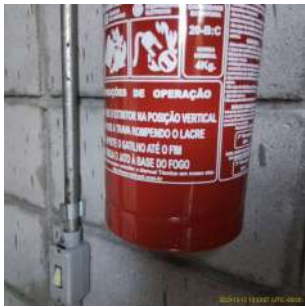
Foto 1 - Validade do extintor de incêndios da EEEB.

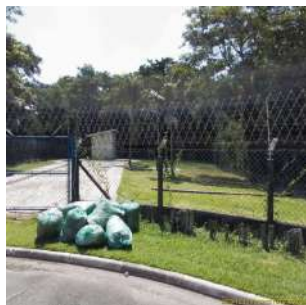
Foto 1 - Vista geral da EEEB.

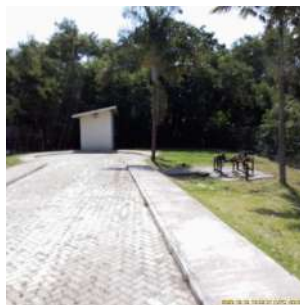
Foto 2 - Vista geral da EEEB.

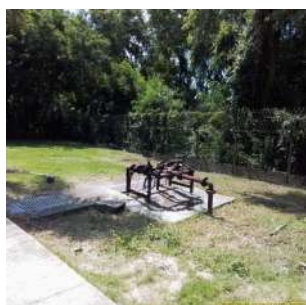
Foto 1 - Cerca da EEEB.

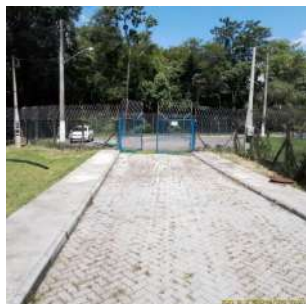
Foto 1 - Acesso à EEEB.

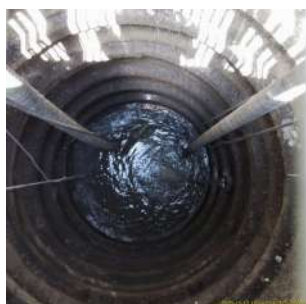
Foto 1 - Poço de sucção com uma bomba.

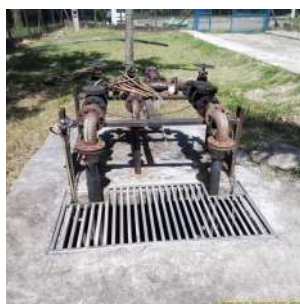
Foto 2 - Poço de sucção com uma bomba.

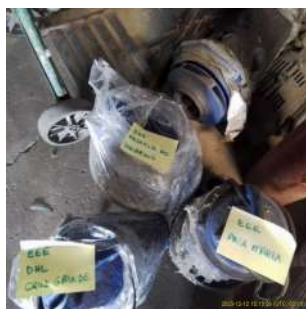
**Foto 3** - Bomba reserva guardada no almoxarifado.

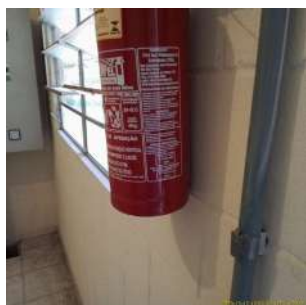
**Foto 1** - Validade do extintor de incêndios da EEEB.

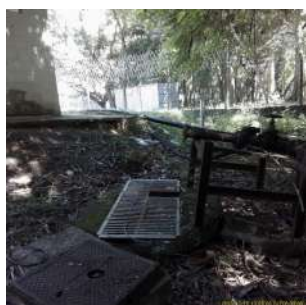
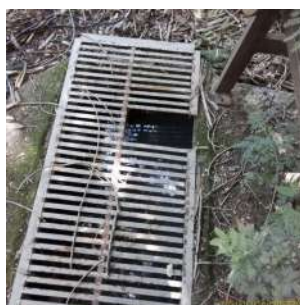
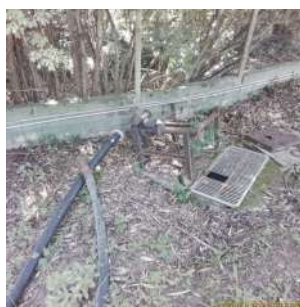
**[EEE-7.12] - Ausência de manutenção, limpeza, conservação e segurança**

Não Conforme

**Foto 1** - Poço com acúmulo de esgoto aos fundos da EEEB.

**Foto 2** - Poço com acúmulo de esgoto aos fundos da EEEB.

**Foto 4** - Estrutura para drenar o poço.

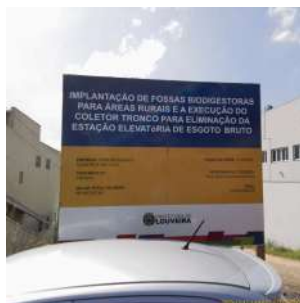
**Foto 4** - Placa da obra para desativação da EEEB.

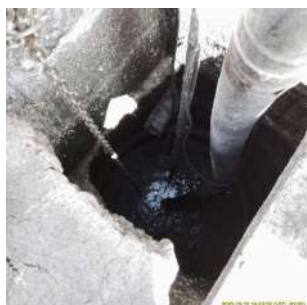
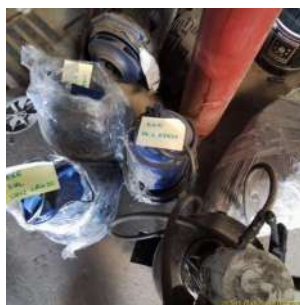
**Foto 1** - Poço de sucção com uma bomba.

**Foto 2** - Bomba reserva guardada no almoxarifado.

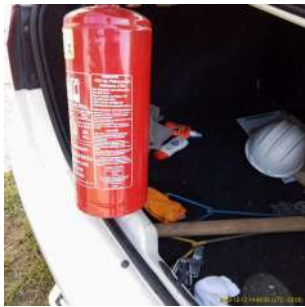
Foto 1 - Validade do extintor de incêndios da EEEB.

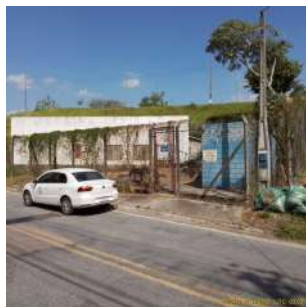
**Foto 1** - Vista geral da EEEB.

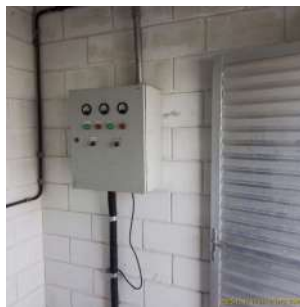
**Foto 2** - Vista do painel elétrico da EEEB.

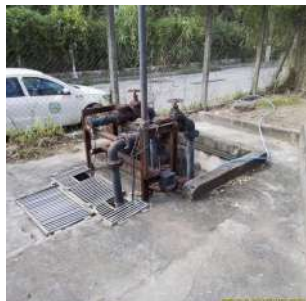
**Foto 3** - Vista interna da EEEB.

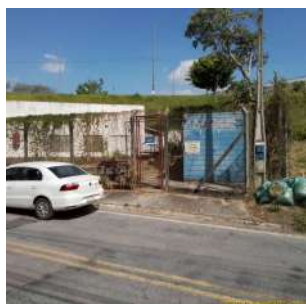
**Foto 1** - Cerca da EEEB.

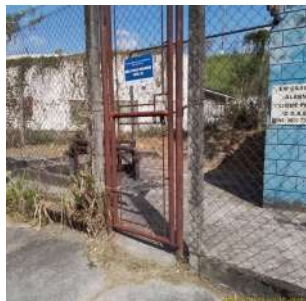
**Foto 1** - Acesso à EEEB.

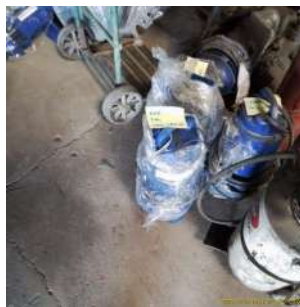
**Foto 2** - Bomba reserva guardada no almoxarifado.

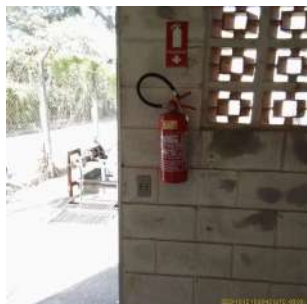
**Foto 1** - Extintor de incêndio da EEEB.

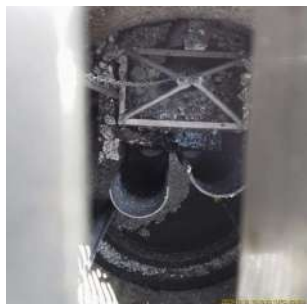
**Foto 1** - Cesto da EEEB.

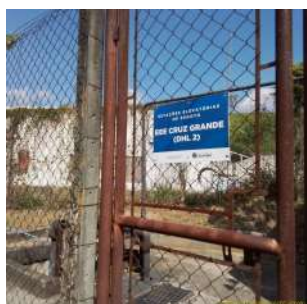
**Foto 1** - Placa de indentificação.

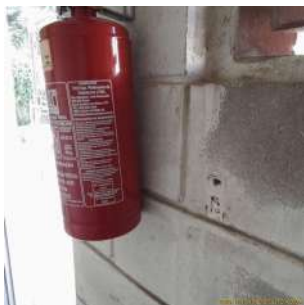
**Foto 1** - Validade do extintor de incêndios da EEEB.

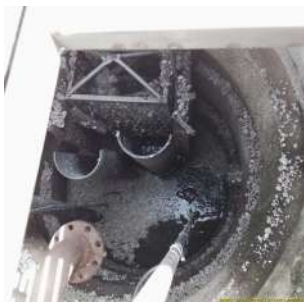
**[EEE-7.11] - Gradeamento grosseiro em condições inadequadas de operação**

Não Conforme

**Foto 1** - Cesto com acúmulo de resíduos.

Providenciar a limpeza do cesto da EEEB.
