## Relatório de Fiscalização 222/2023

### RELATÓRIO DE FISCALIZAÇÃO TÉCNICA DOS SISTEMAS DE ESGOTO DO MUNICÍPIO DE RIO CLARO

PRESTADOR: BRK Ambiental Rio Claro

Verificação de Não Conformidades

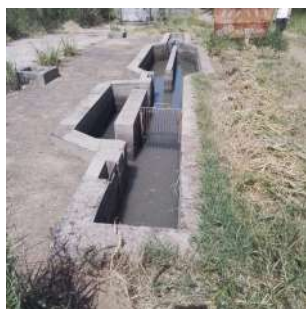
**Foto 1** - Chegada do esgoto bruto.

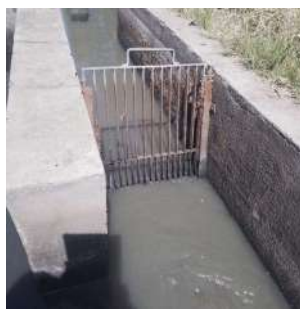
**Foto 2** - Detalhe 1 do gradeamento grosseiro.

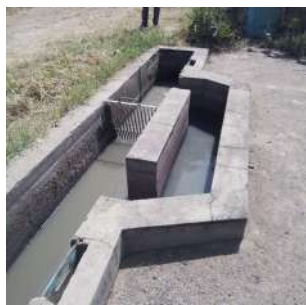
**Foto 3** - Detalhe 2 do gradeamento grosseiro.

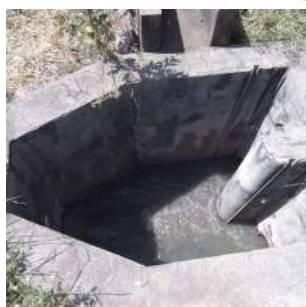
**Foto 7** - Poço junto à chegada de esgoto bruto.

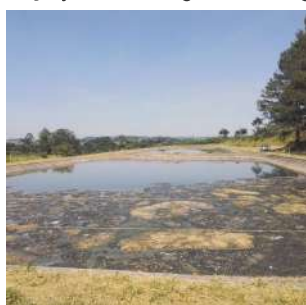
**Foto 9** - Detalhe da lagoa anaeróbica.

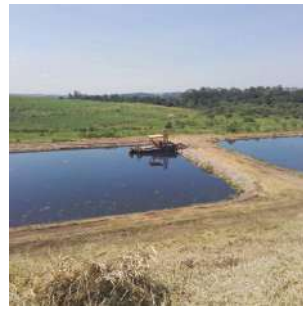
**Foto 12** - Maquinário usado na manutenção das lagoas.

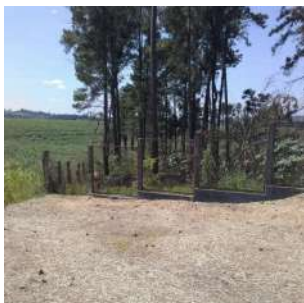
Local afastado e com cercamento básico.

**Foto 1** - Detalhe da cerca junto ao portão.

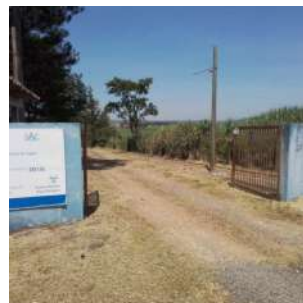
**Foto 2** - Portão de acesso à ETE.

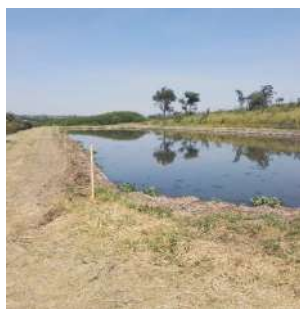
**Foto 2** - Cercamento sem a corda protetora (lagoa da cota superior).

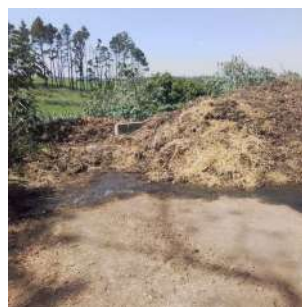
**Foto 2** - Detalhe do acúmulo de aguapés e esgoto residual em contato com o solo.

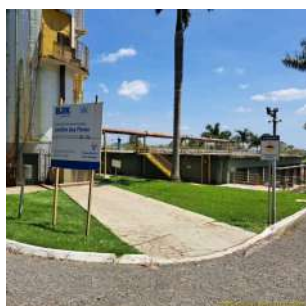
**Foto 1** - Placa de identificação da área (à frente) e reatores UASB ao fundo.

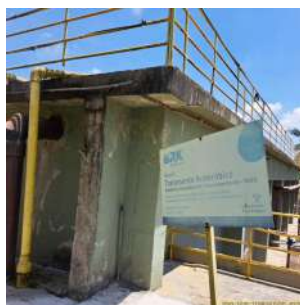
**Foto 4** - Placa de identificação da etapa de tratamento do esgoto referente aos reatores UASB.

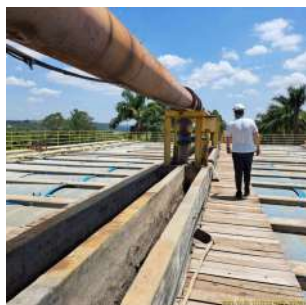
**Foto 5** - Tubulação de chegada do esgoto recalcado pela estação elevatória.

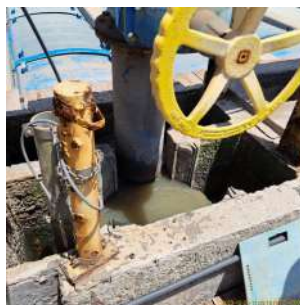
**Foto 6** - Chegada do esgoto bruto e distribuição entre os 4 módulos UASB.

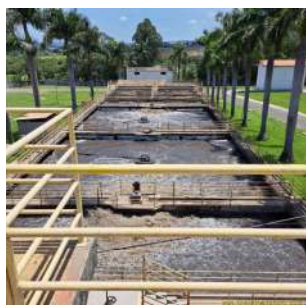
**Foto 7** - Vista dos tanques do processo de tratamento por lodos ativados (pós UASB) com aeração mecanizada.

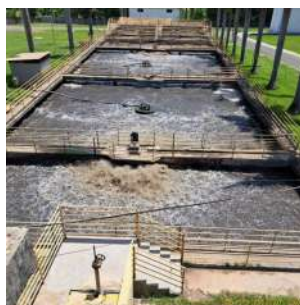
**Foto 8** - Vista dos tanques do processo de tratamento por lodos ativados (pós UASB) com aeração mecanizada.

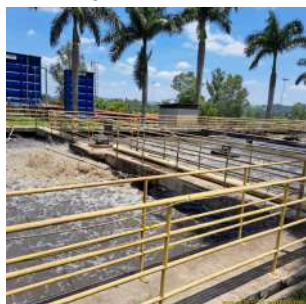
**Foto 9** - Vista dos tanques do processo de tratamento por lodos ativados (pós UASB) com aeração mecanizada.

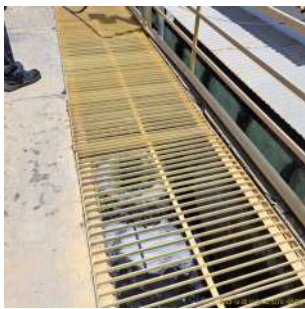
**Foto 12** - Saída do efluente tratado.

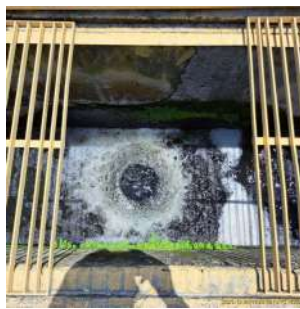
**Foto 13** - Saída do efluente tratado.

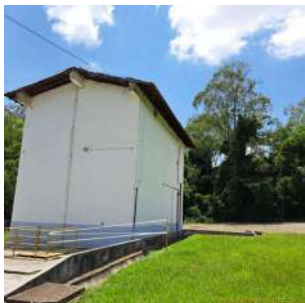
**Foto 14** - Prédio das bombas centrífugas de lodo e das caçambas de descarte.

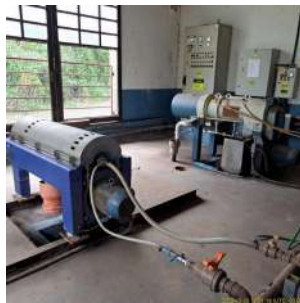
**Foto 15** - Bombas centrífugas de lodo.

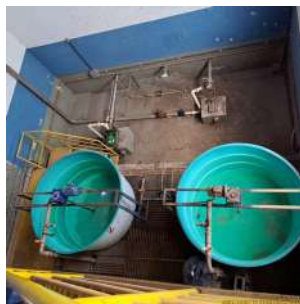
**Foto 16** - Tanques de mistura do polímero para adensamento do lodo, sendo o polímero adicionado na tubulação de subida do lodo para as bombas centrífugas.

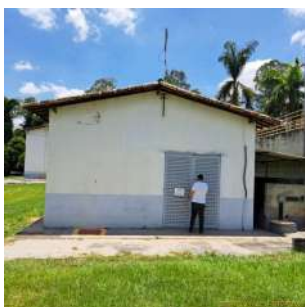
**Foto 17** - Abrigo dos conjuntos motobomba de recirculação do lodo do processo.

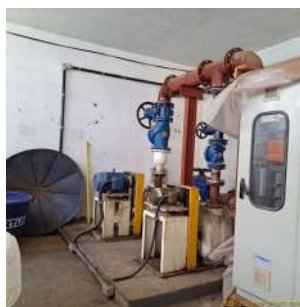
Vazão atual de chegada na ETE é de 70 L/s. É retirada uma média de 6 ton/mês de lodo. As duas bombas da recirculação de lodo são usadas ao mesmo tempo nos momentos de maior demanda. Foi informado pela BRK que há conjunto reserva para as duas.

**Foto 18** - Conjuntos motobomba de recirculação do lodo.

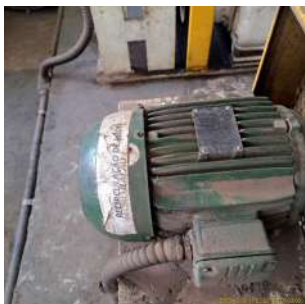
**Foto 19** - Primeiro conjunto motobomba de recirculação do lodo.

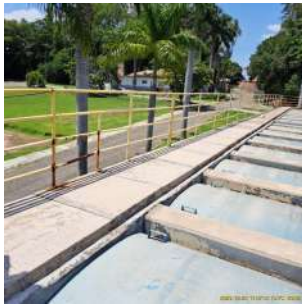
Não Conforme

Há diversos locais com oxidação (ferrugem) na base dos guarda-corpos na cobertura dos reatores UASB. É necessário a

**Foto 1** - Guarda-corpos com sinais de oxidação (ferrugem) na base de fixação na cobertura dos reatores UASB.

manutenção  
preventiva visando  
evitar riscos de quedas.

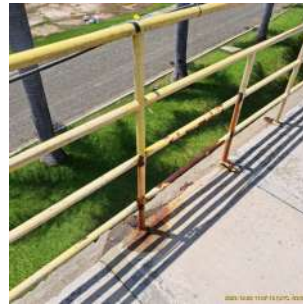
**Foto 2** - Detalhe dos guarda-corpos com sinais de oxidação (ferrugem) na base de fixação na cobertura dos reatores UASB.

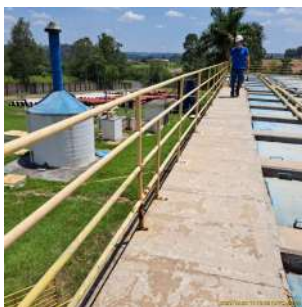
**Foto 3** - Guarda-corpos com sinais de oxidação (ferrugem) na base de fixação na cobertura dos reatores UASB.

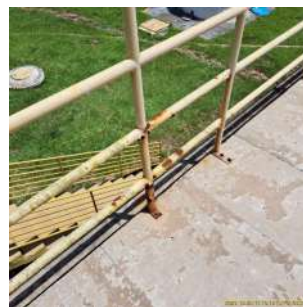
**Foto 4** - Guarda-corpos com sinais de oxidação (ferrugem) na base de fixação na cobertura dos reatores UASB.

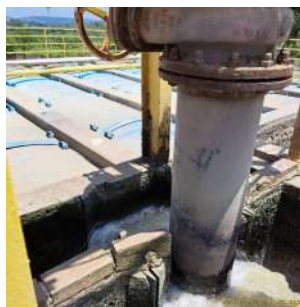
Há locais com sinais de oxidação e corrosão: na base das estruturas metálicas de suporte da tubulação de chegada do esgoto bruto na cobertura dos Reatores UASB; nos registros da parede lateral próxima ao Reator UASB II. Recomenda-se manutenção preventiva nos locais com oxidação. Há uma proteção improvisada em uma das passarelas sobre os tanques de aeração de lodos, no espaço onde antes, segundo informado pela BRK, ficava um aerador. Recomenda-se que

**Foto 2** - Oxidação da base da estrutura de sustentação da tubulação de chegada do esgoto bruto.

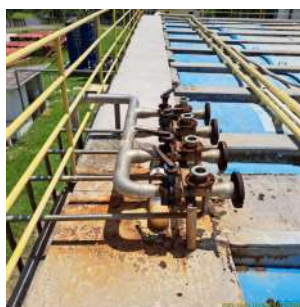
**Foto 4** - Oxidação dos registros da tubulação do futuro sistema de coleta e queima de gás dos Reatores UASB.

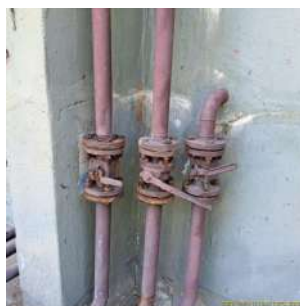
**Foto 6** - Oxidação nos registros das tubulações da parede lateral do Reator UASB II.

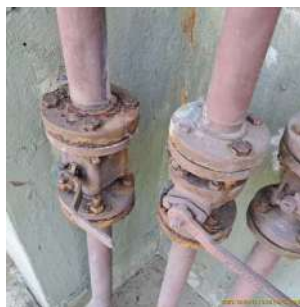
**Foto 7** - Oxidação nos registros das tubulações da parede lateral do Reator UASB II.

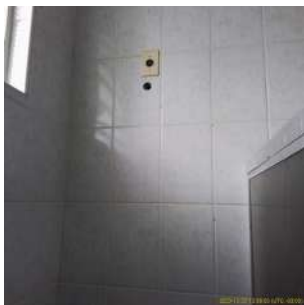
Foto 1 - Não há chuveiro na casa de apoio.

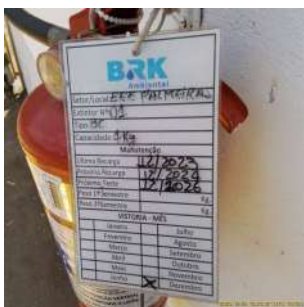
**Foto 1** - Detalhe da validade do extintor junto à elevatória.

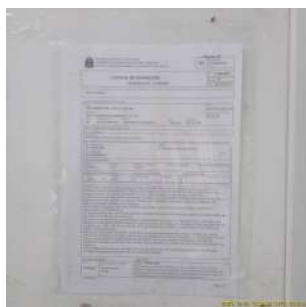
**Foto 1** - L.O. fixada na parede da casa de apoio.

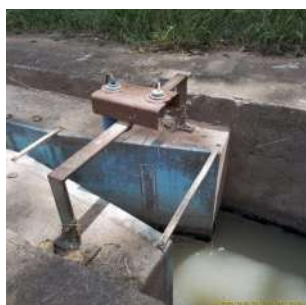
A ETE possui macromedidor na saída do efluente tratado.

**Foto 1** - Detalhe da calha parshall com sensor.

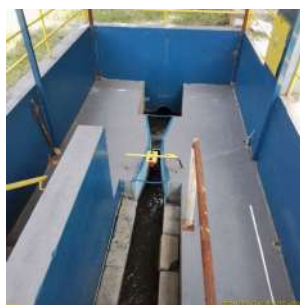
**Foto 2** - Vista geral da saída do efluente tratado.
