## Relatório de Fiscalização

### RELATÓRIO DE FISCALIZAÇÃO TÉCNICA DOS SISTEMAS DE ÁGUA E ESGOTO DO MUNICÍPIO DE CAPIVARI

PRESTADOR: SERVIÇO AUTÔNOMO DE ÁGUA E ESGOTO - SAAE CAPIVARI

Americana, janeiro de 2024

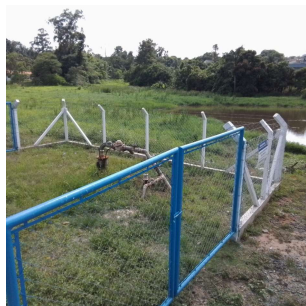
Foto 1 - Vista geral do poço.

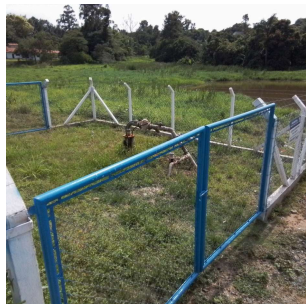
Foto 1 - Cerca do poço.

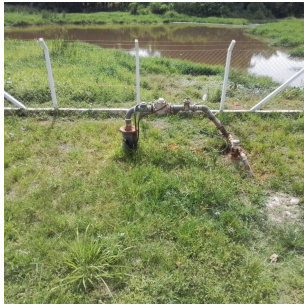
[CSB-2.5] - Ausência de laje de proteção

Não Conforme

Foto 1 - Poço sem laje.

Providenciar a laje de proteção do poço.

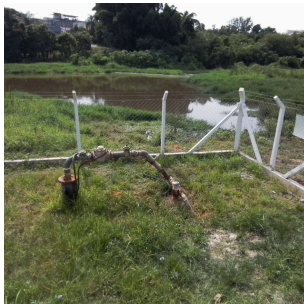
Foto 1 - Tomada de água.

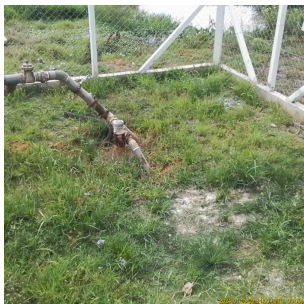
**[CSB-2.15] - Ausência de cloração e/ou fluoretação**

**Não Conforme**

**Foto 1** - Poço sem desinfecção e fluoretação.

Realizar a cloração e/ou fluoretação da água captada.

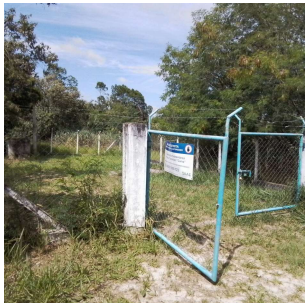
Foto 1 - Vista geral do poço.

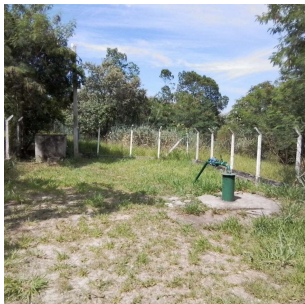
Foto 1 - Cerca do poço.

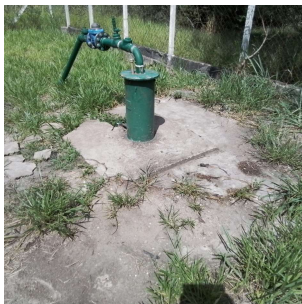
Foto 1 - Laje de proteção.

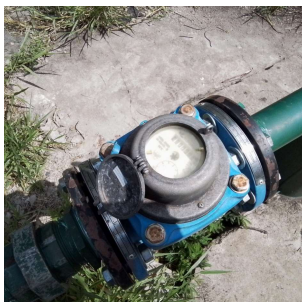
Foto 1 - Macromedidor do poço.

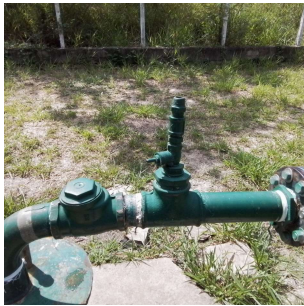
Foto 1 - Tomada de água.

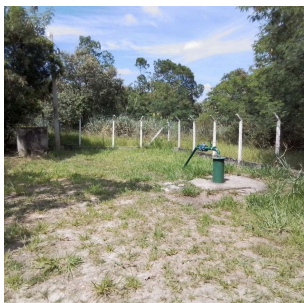
**Foto 1** - Área do poço.

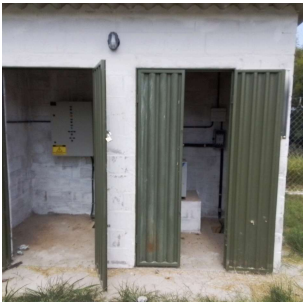
Foto 3 - Vista do abrigo do painel elétrico.

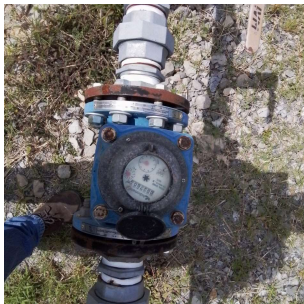
**Foto 1** - Macromedidor do poço.

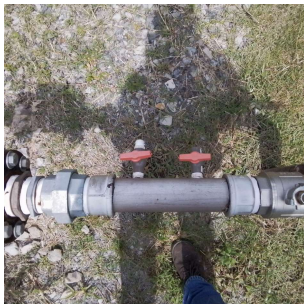
**Foto 1** - Tomada de água.

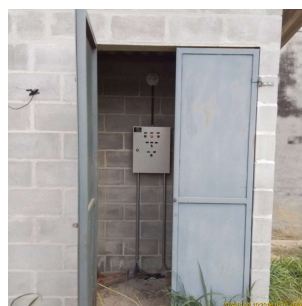
**Foto 2** - Vista do abrigo do painel elétrico.

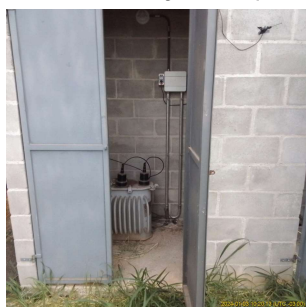
**Foto 3** - Vista do abrigo do transformador elétrico.

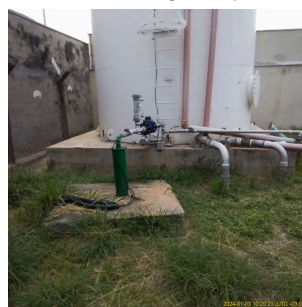
**Foto 4** - Vista geral do poço.

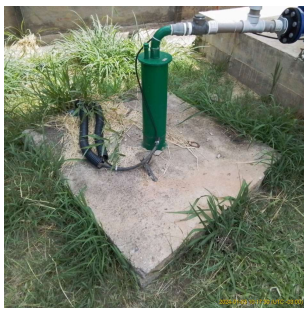
**Foto 1** - Laje de proteção.

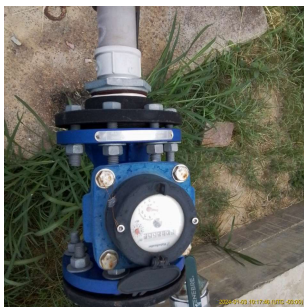
**Foto 1** - Macromedidor do poço.

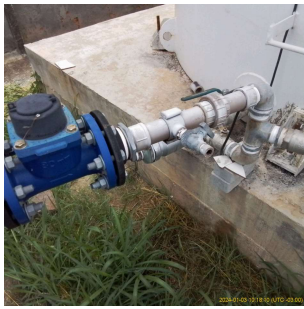
**Foto 1** - Tomada de água.

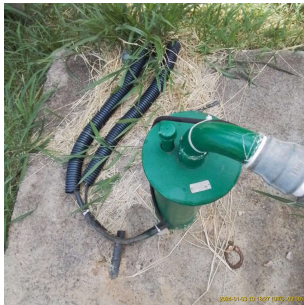
**Foto 1** - Tubo de nível do poço.

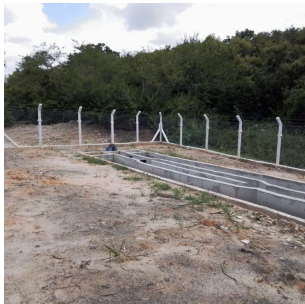
Foto 1 - Vista do gradeamento e caixa de areia da EEE.

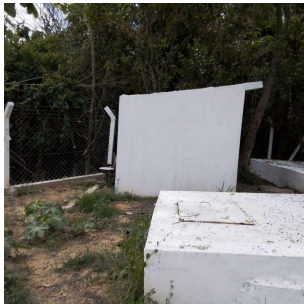
Foto 2 - Vista do sistema de bombeamento e elétrica.

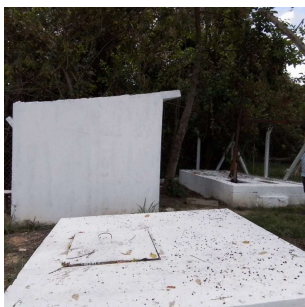
Foto 3 - Vista do sistema de bombeamento e elétrica.

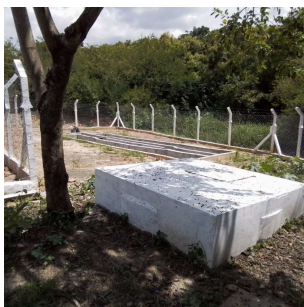
Foto 4 - Vista do gradeamento e caixa de areia da EEE.

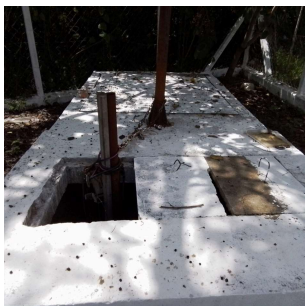
Foto 5 - Vista do poço de sucção.

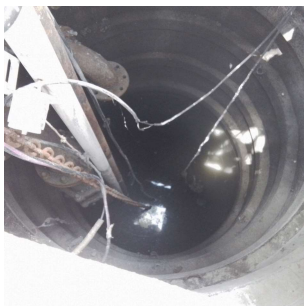
Foto 6 - Vista do poço de sucção.

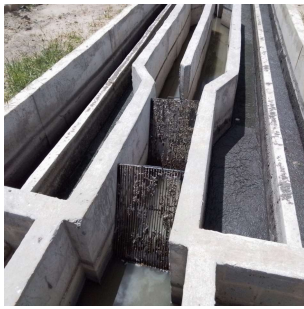
**Foto 1** - Sistema de gradeamento da EEE.

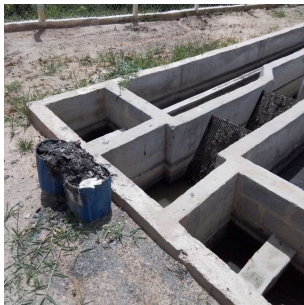
**Foto 1** - Recipiente para limpeza das grades.

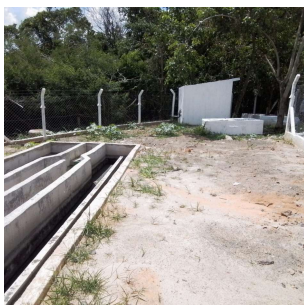
**Foto 1** - Vista da EEE.

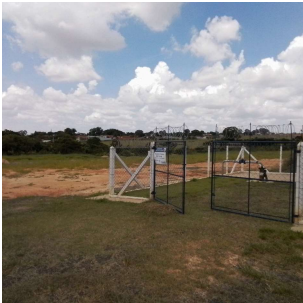
| [CSB-2.0] Observações | O poço recalca a água para o reservatório da ETA 2, mas falta concluir a interligação final da adutora com o reservatório. |

Foto 1 - Vista externa do poço.

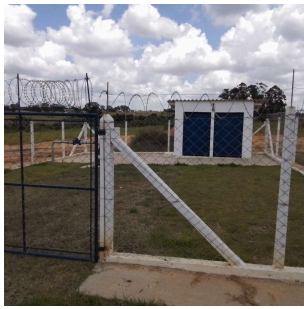
**Foto 3** - Vista geral do poço.

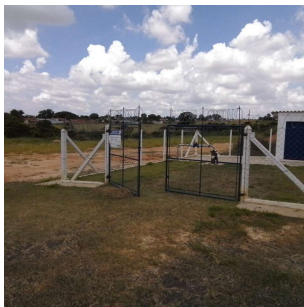
**Foto 1** - Cerca do poço.

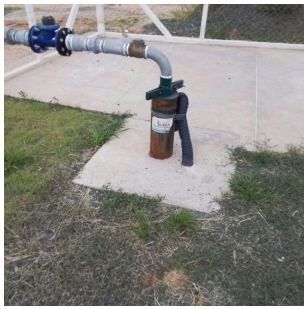
**Foto 1** - Laje de proteção.

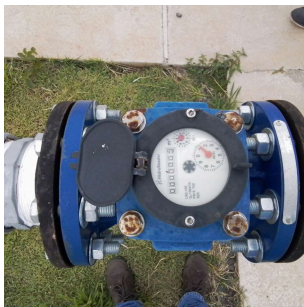
**Foto 1** - Macromedidor do poço.

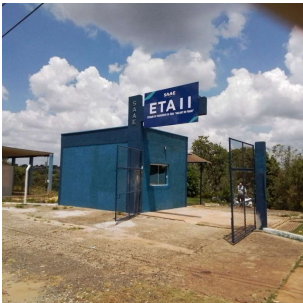
Foto 1 - Acesso à ETA.

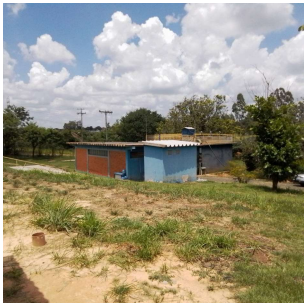
Foto 2 - Vista da ETA.

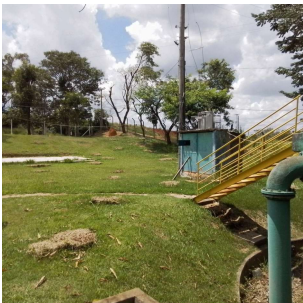
Foto 3 - Entrada de energia da ETA.

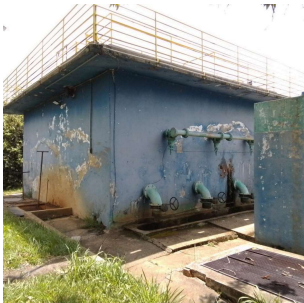
Foto 4 - Vista da ETA.

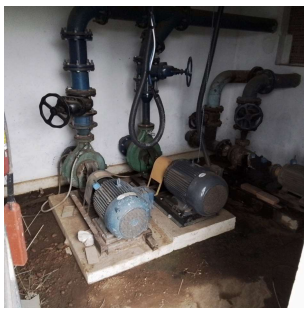
**Foto 5** - Nova base de concreto da EEAT da ETA.

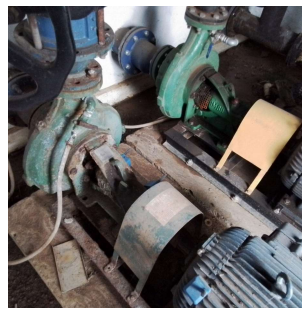
**Foto 6** - Drenagem das gaxetas da EEAT.

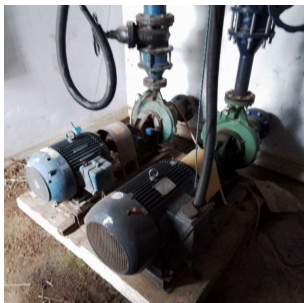
**Foto 7** - EEAT da ETA.

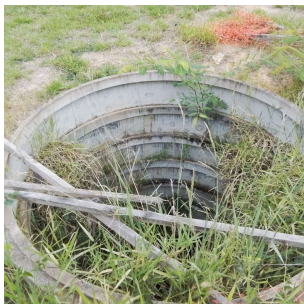
**Foto 11** - Tanque de recalque do futuro tratamento de lodo.

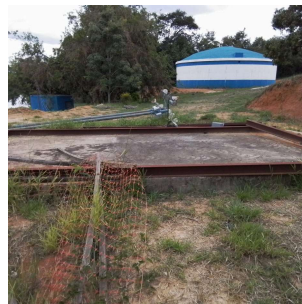
**Foto 12** - Vista do novo reservatório da ETA.  
Finalizado a instalação hidráulica.

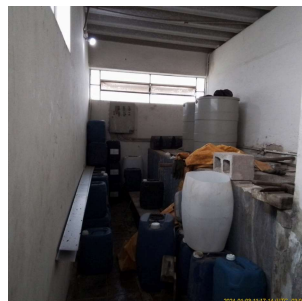
**Foto 14** - Armazenamento de produtos químicos.

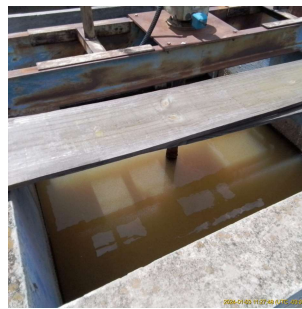
**Foto 16** - Floclador da ETA.

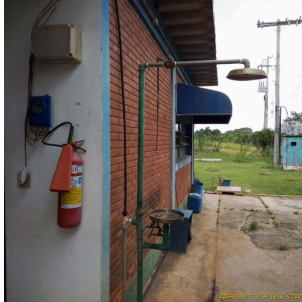
Não Conforme

Chuveiro presente mas inoperante.  
Providenciar as correções necessárias para o funcionamento do chuveiro de emergência.

**Foto 1** - Chuveiro da ETA inoperante.

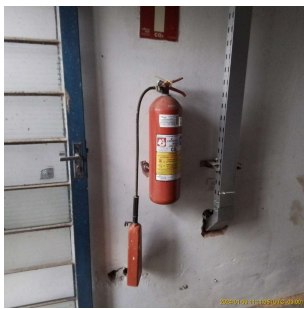
**Foto 1** - Extintor da ETA.

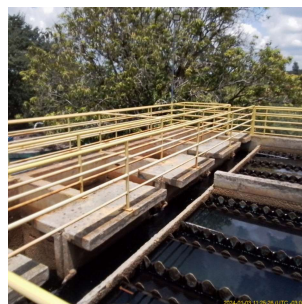
**Foto 2** - Vista dos guarda-corpos na passarela dos filtros.

Aumentar a altura do guarda-corpo da passarela de limpeza dos filtros.

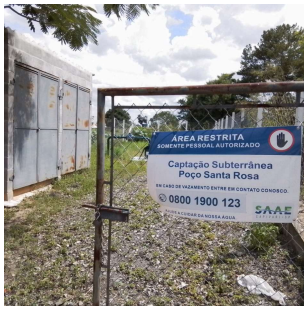
**Foto 1** - Vista externa do poço.

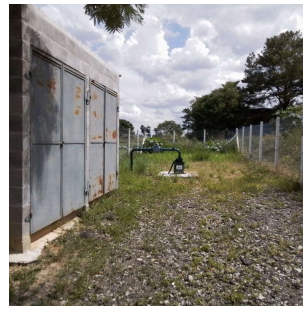
**Foto 2** - Vista geral do poço.

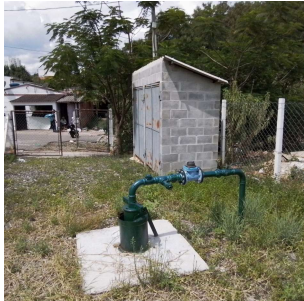
**Foto 3** - Vista geral do poço.

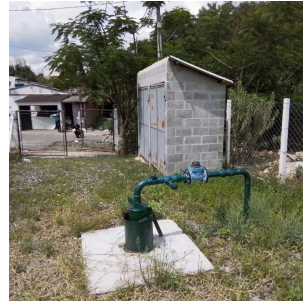
**Foto 4** - Vista geral do poço.

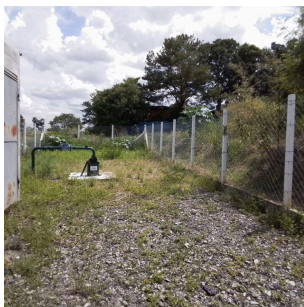
**Foto 1** - Cerca do poço.

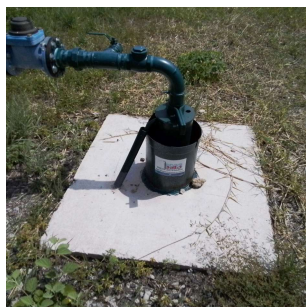
**Foto 1** - Laje de proteção.

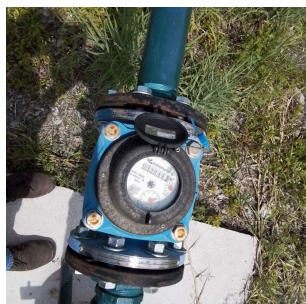
**Foto 1** - Macromedidor do poço.

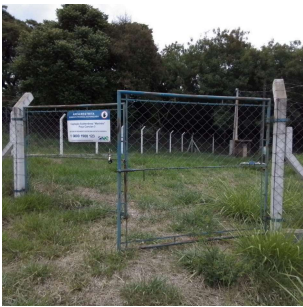
Foto 1 - Vista externa do poço.

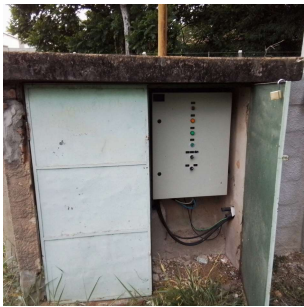
Foto 2 - Vista do abrigo do painel elétrico.

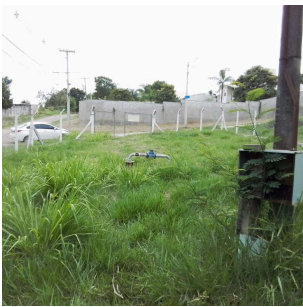
Foto 3 - Vista geral do poço.

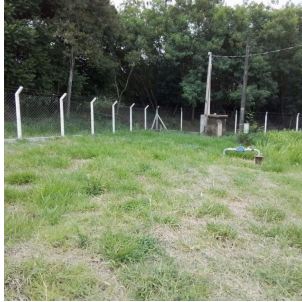
Foto 1 - Cerca do poço.

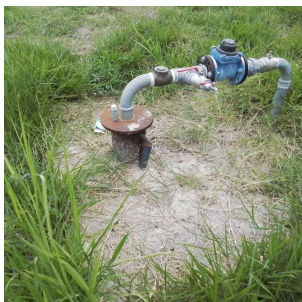
Foto 1 - Laje de proteção.

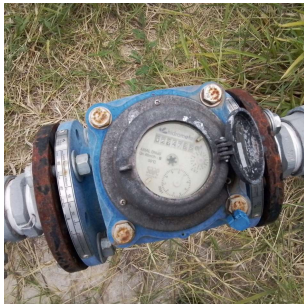
**Foto 1** - Macromedidor do poço.

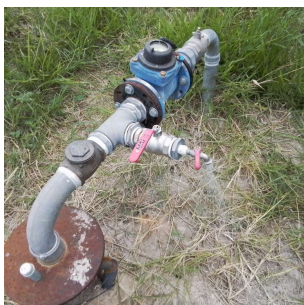
**Foto 1** - Tomada de água.

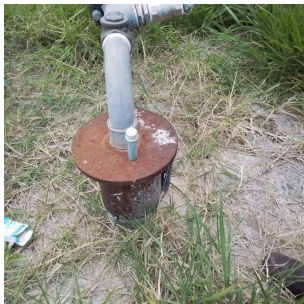
**Foto 1** - Tubo de nível do poço.

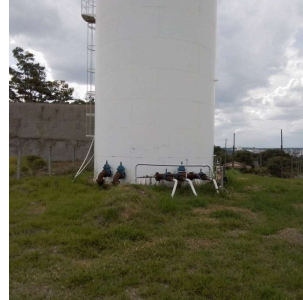
Foto 2 - Vista do reservatório.

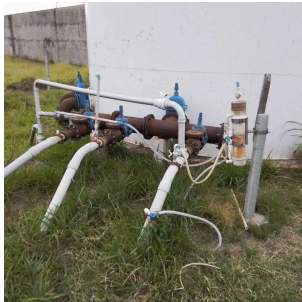
Foto 3 - Sistema de dosagem química.

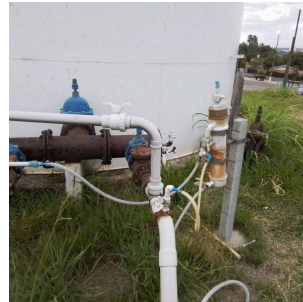
Foto 4 - Sistema de dosagem química.

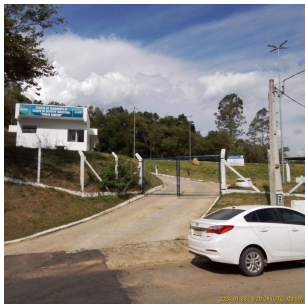
Foto 1 - Vista externa da ETE.

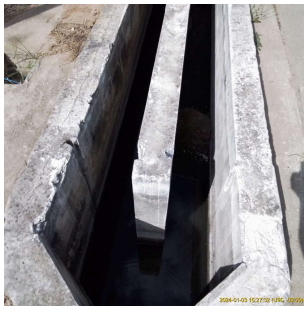
**Foto 3** - Caixa de areia.

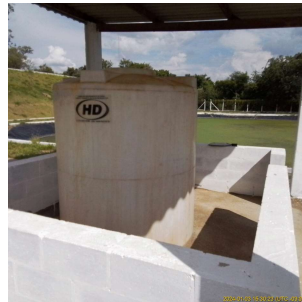
**Foto 10** - Armazenamento de hipoclorito.

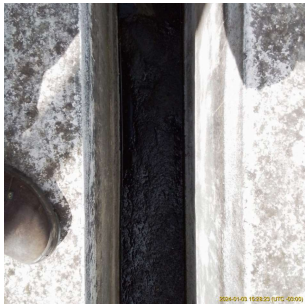
Não Conforme

Foto 1 - Caixa de areia com material acumulado.

Providenciar a limpeza caixa de areia. Realizar a desinfecção do efluente tratado.

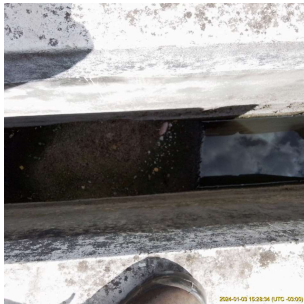
Foto 2 - Caixa de areia com material acumulado.

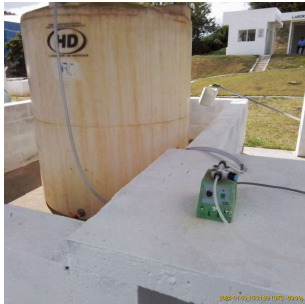
Foto 3 - Tanque de hipoclorito vazio (inoperante).

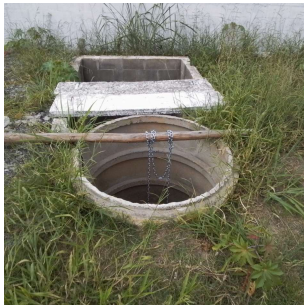
**Foto 1** - Corrente da bomba em estrutura provisória.

Instalar estrutura para segurança e remoção das bombas. Roçar o mato do interior da EEEB. Fechar as tampas de proteção.

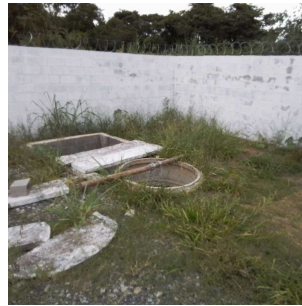
**Foto 2** - Mato no interior da EEEB.

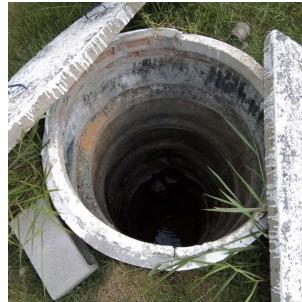
**Foto 3** - Tampas de proteção abertas.
